Most 114-017

Most přes Dobříšský potok v Dobříši

MIMOŘÁDNÁ PROHLÍDKA

Objekt: Most ev.č. 114-017 (Most přes Dobříšský potok v Dobříši)

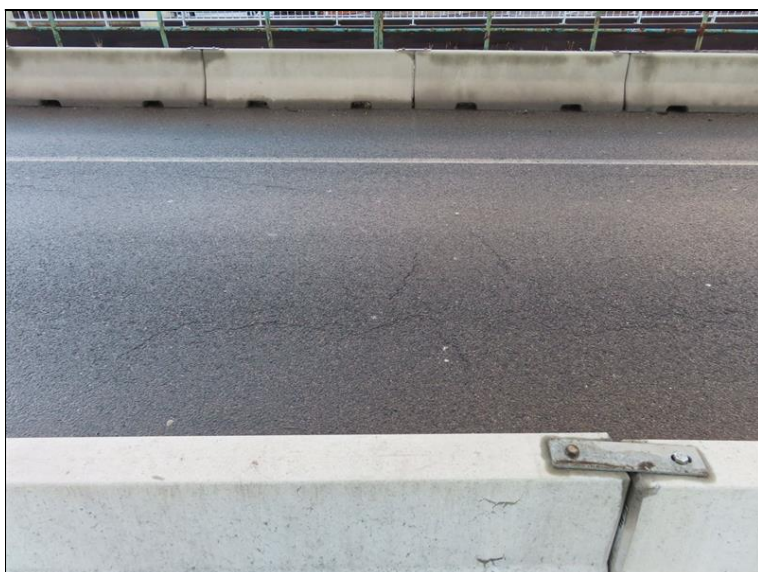
Pohled zprava
Vozovka -pravá strana
- podélné trhliny cca ve středu vozovky - v jízdnicích stopách v PJP
- příčné trhliny

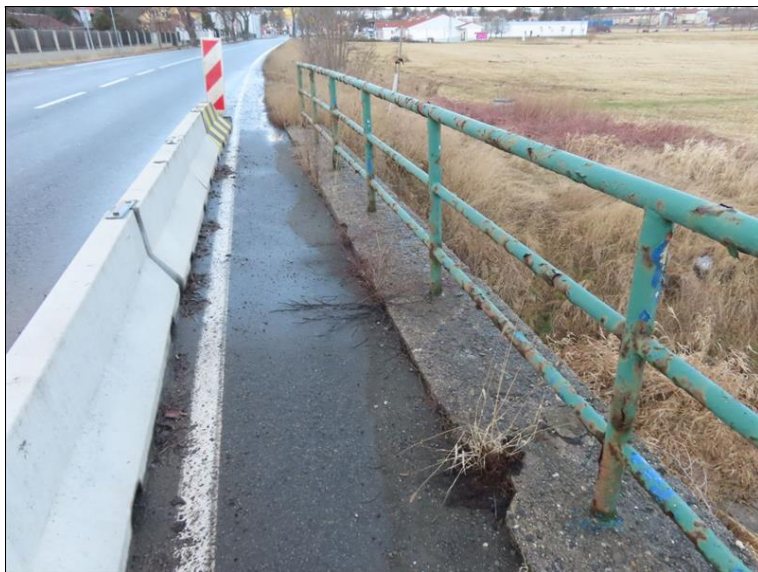
Pohled na pravou stranu
Zábradlí - silná koroze

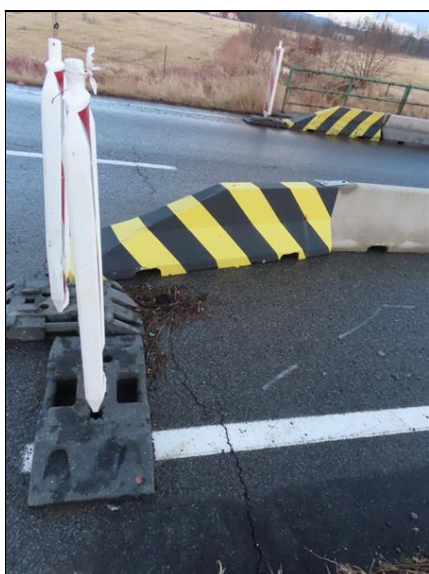
Pohled zleva na konci mostu
Vozovka - příčná trhlina

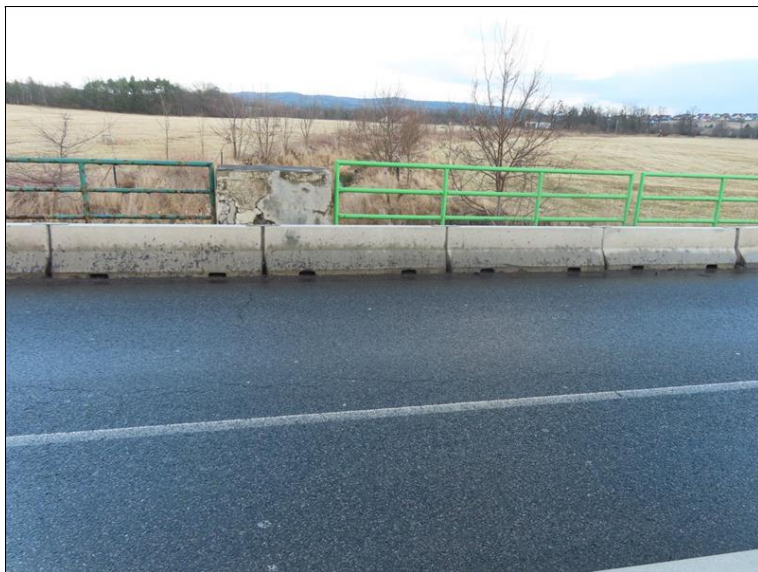
Pohled zleva
Podélné a příčné thrliny v PJP

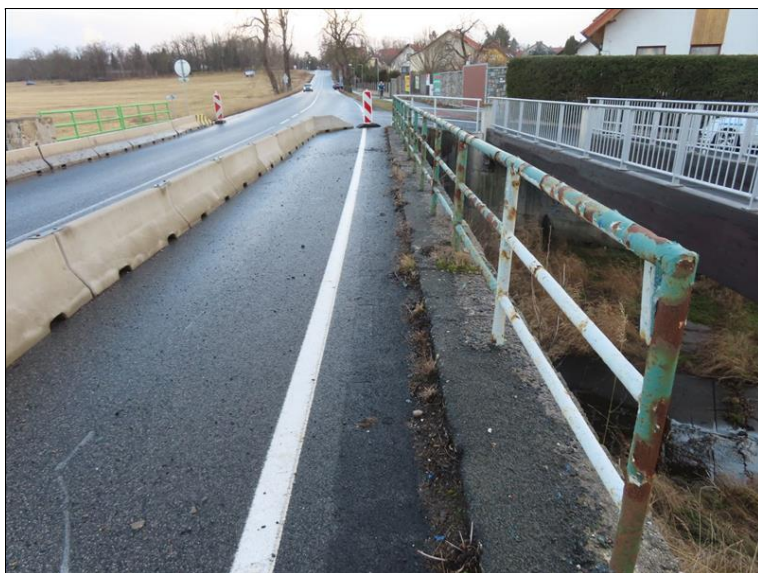
Levá strana
Zábradlí -silná koroze

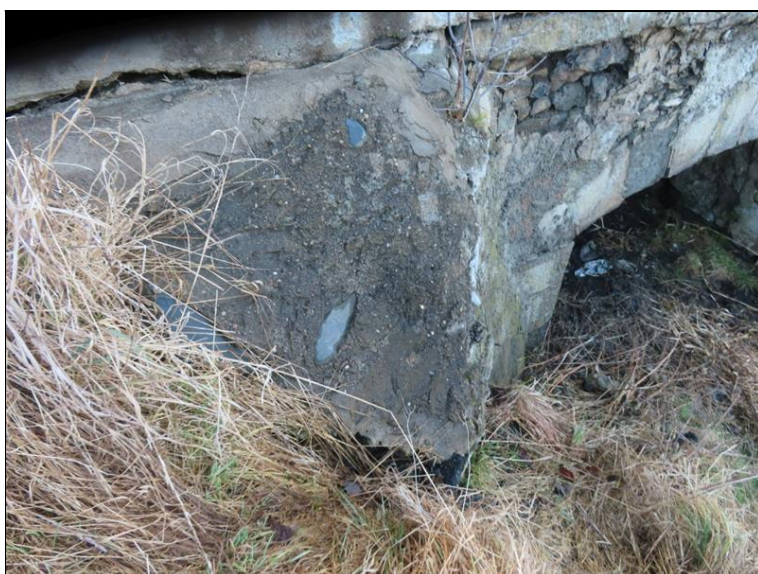
Pohled na OP1 a křídlo zprava
Podemleté a utržené od čelní zdi

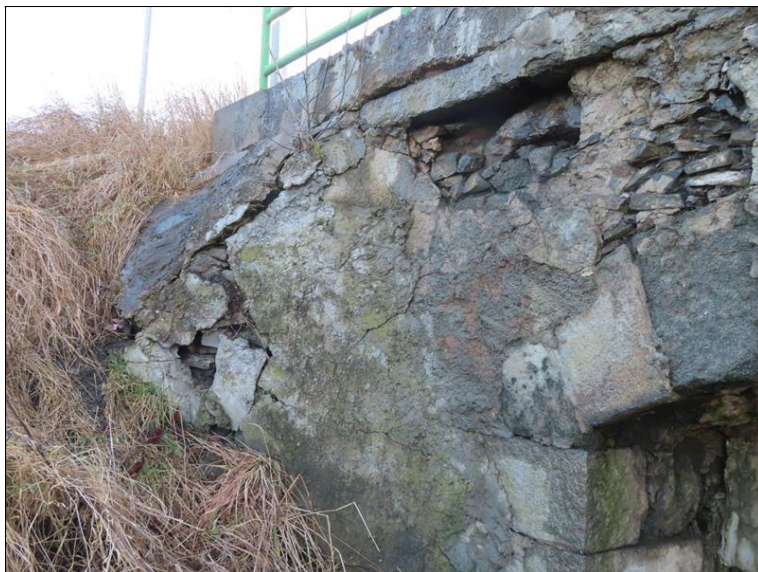
Pohled na OP1 a křídlo zprava
Rozpad zdiva křídla a čelní zdi

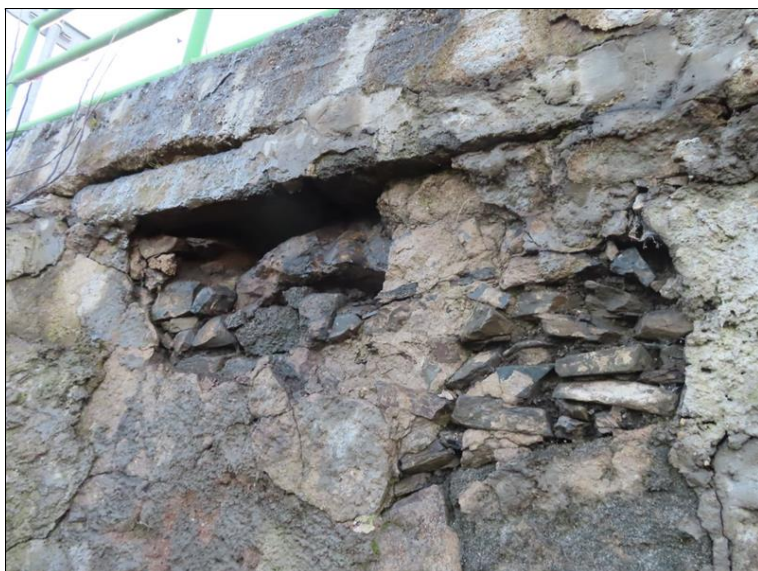
Pohled nad OP1 čelní zed' zprava
Rozpad zdiva čelní zdi, vypadaná zrna -
hluboké kavermy

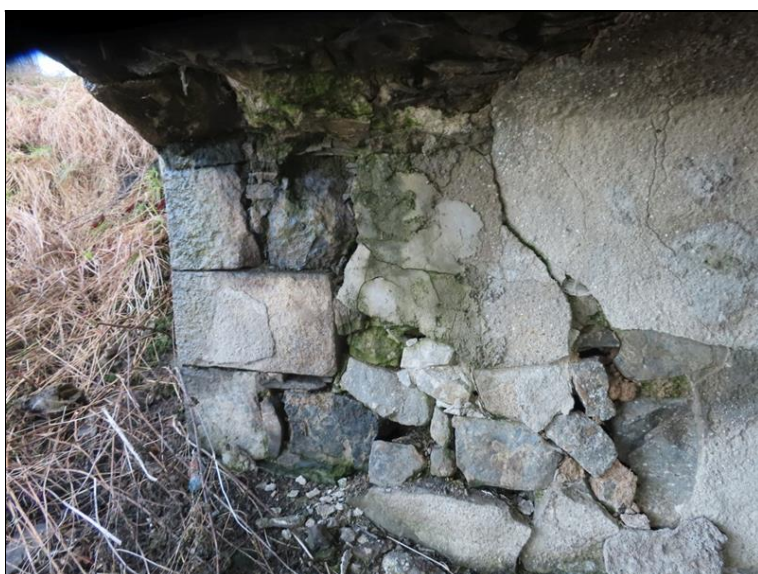
[1.1]	1.1	Základy mostních podpěr a křídel / Obecně	Základy nepřístupné. Zjevné závady nezjištěny.
[1.2]	1.2	Mostní podpěry a křídla / Obecně	<p>Část opěry OP1 vpravo je v patě vyboulená do mostního otvoru, zdivo je značně rozvolněné a nestabilní. Jedná se o havarijní stav. Příčinou bude patrně soustavné intenzivní zatékání. Na všech ostatních podpěrách se v torkretové omítce především vpravo vyskytují svislé trhliny, místy je torkret separovaný, vyboulený resp. odpadlý. Zejména u Pi2 v 1. poli a ve 2. poli. U Pi 3 ve 2. poli došlo k plošnému odpadnutí torkretu a obnažení rozvolněného zdiva.</p> <p>V úrovni kolísající hladiny je torkret odpadlý, lokální poruchy zdiva až mírné podemletí.</p> <p>Četné plošné mapy ve všech otvorech na torkretové omítce svědčí o zatékání zejména vpravo.</p> <p>Pravý ledolam Pi4 je oddělen svislou trhlinou.</p> <p>Křídlo OP1 vpravo je utržené od čelní zdi široce rozevřenou spárou, do které zatéká, a vlivem mrazových cyklů dochází k jejímu dalšímu rozšiřování. Zdivo křídla se rozpadá.</p> <p>Křídlo OP1 vlevo-bionapadení, separace+odpadávání torkretu, vegetace.</p>

Pohled na OP1 PS 1. pole
Rozpad zdiva opěry vypadané a rozvoněné
kameny spojené z deformací

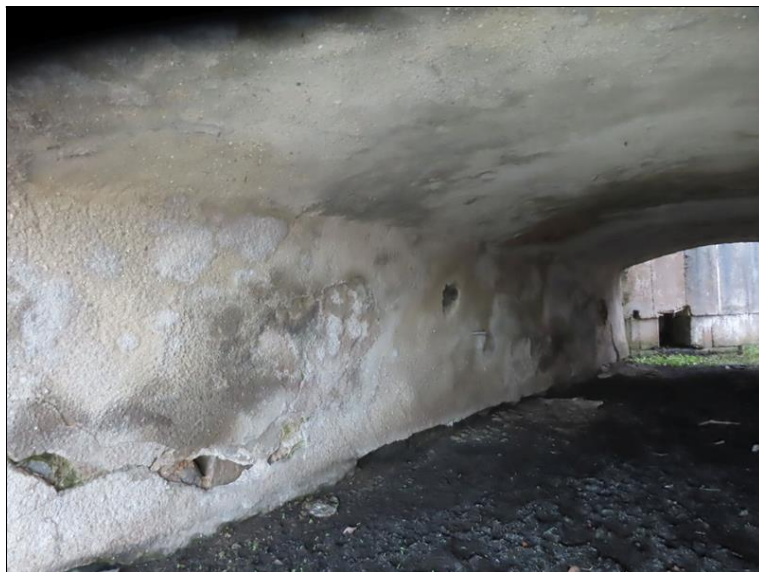
Pohled na OP1 zprava 1. pole
Četné trhliny výluhy v torkretu
Trhliny, separace, odpadnutí torkretu

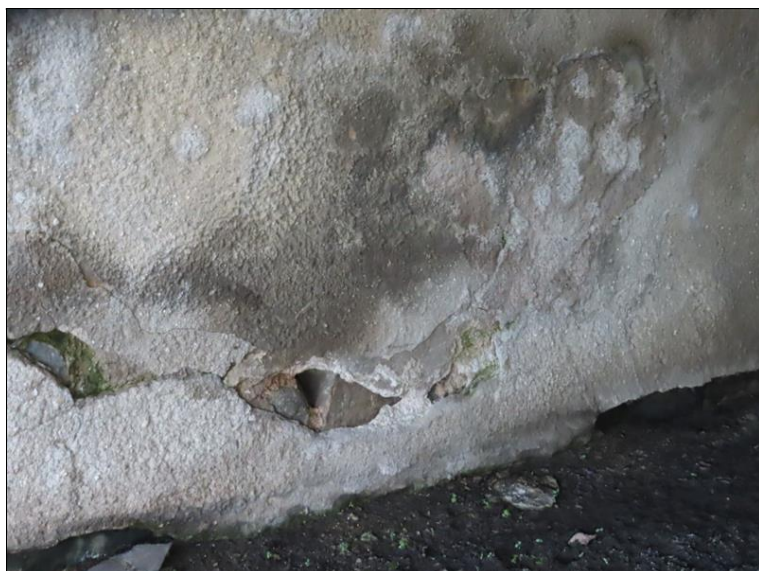
Pohled na OP1 zprava 1. pole
Četné trhliny výluhy v torkretu
Trhliny, separace, odpadnutí torkretu
Kaverna ve zdivu

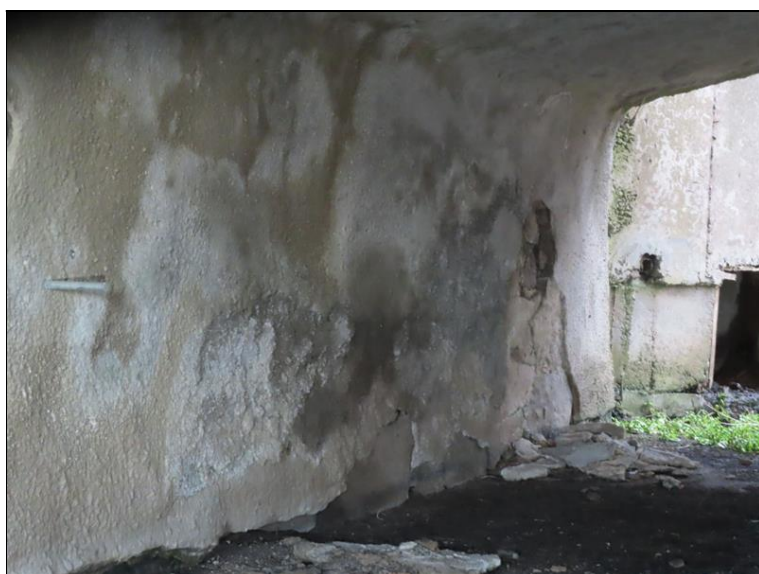
Pohled na OP1 LS 1. pole
Plošné odpadnutí silné vrstvy torkretu

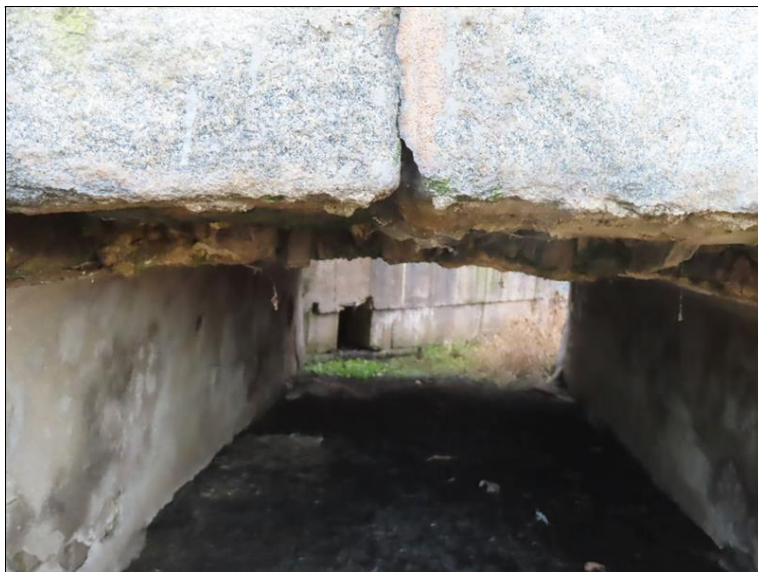
1. pole
Pohled z čela
Pokles vnitřního klenebního pásu oproti čelní
řadě kamenů

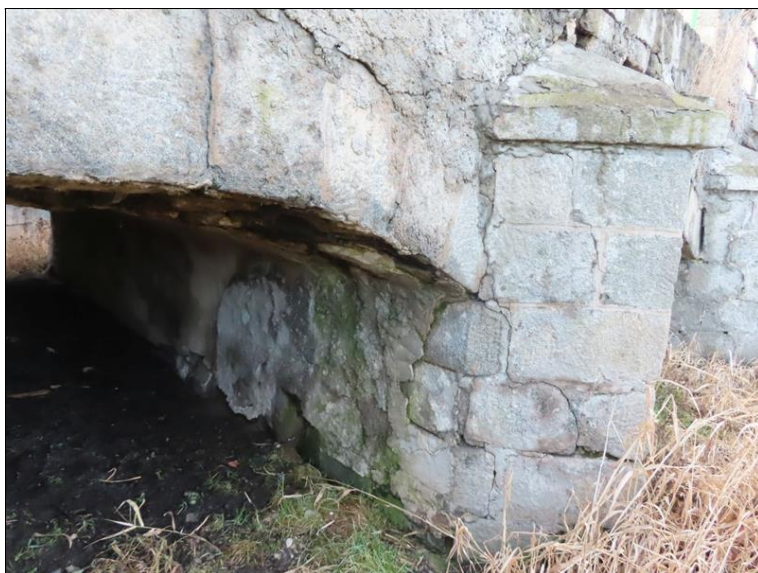
1. pole
Pohled na Pi2 zprava
Vyboulení torketu v klenbě a na stěně

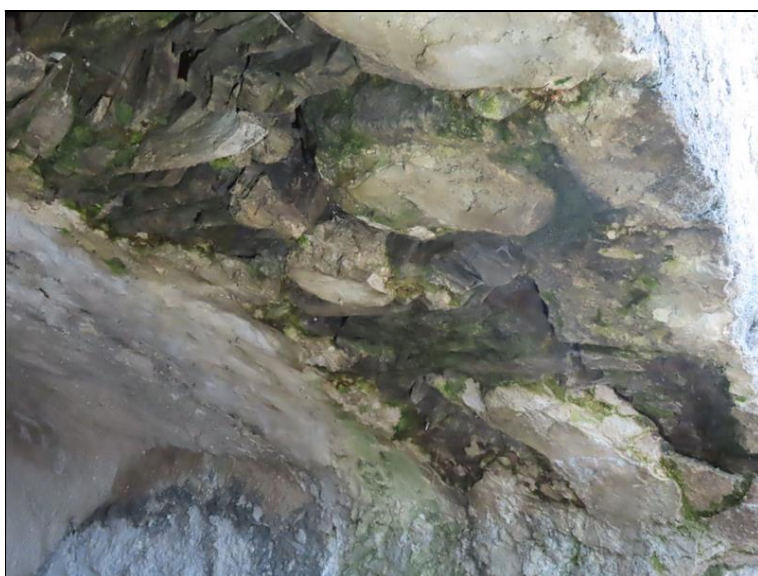
1. pole
Pohled na Pi2 zprava
Zcela rozvolněné kameny u paty klenebního
pásu

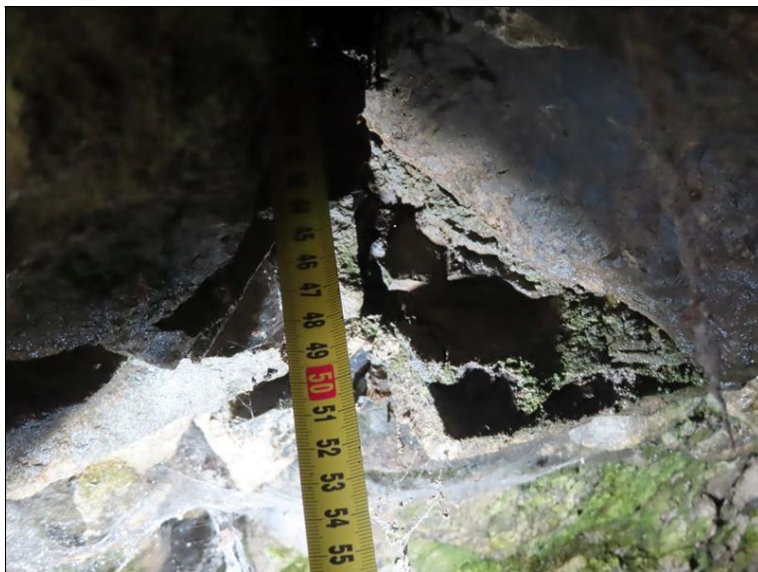
1. pole
Hloubka kaverny

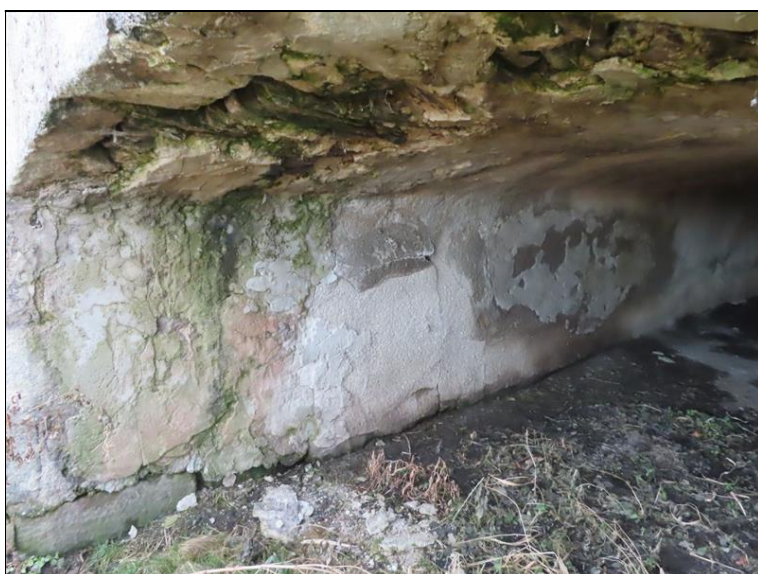
Pohled na Pi2 zprava 2. pole
Rozpadlý podemletý torkret, svislá trhлина

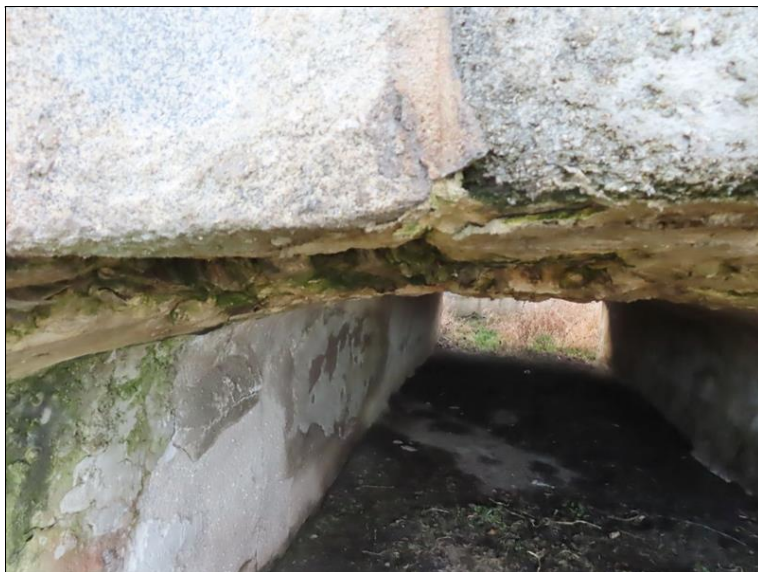
Pohled zprava z čelna do 2. pole
Pokles vnitřního klenebního pásu

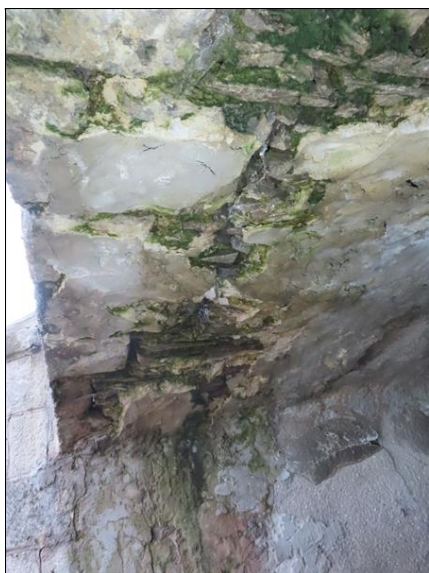
2. pole
Pohled směrem k Pi2
Podélná široká trhlina s vypadávajícími kameny

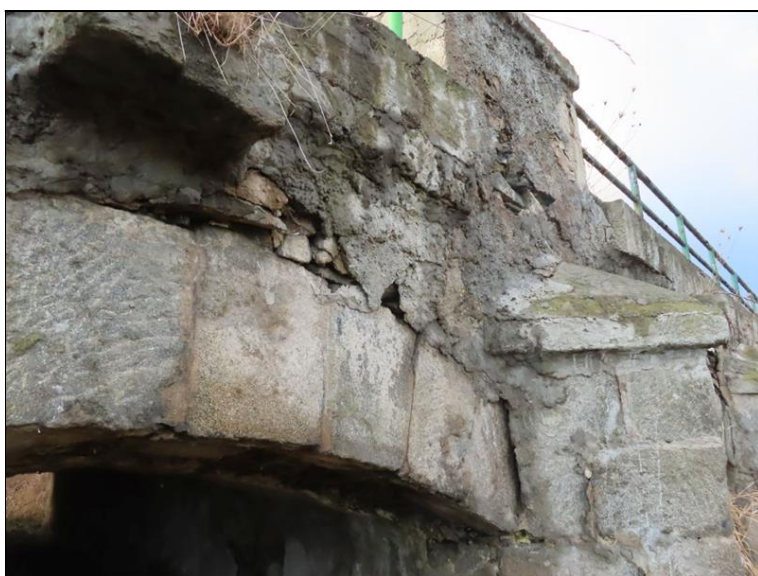
Pohled zprava do 2. pole směrem k Pi3
Čelní zed' - rozvolněna, rozpadající se

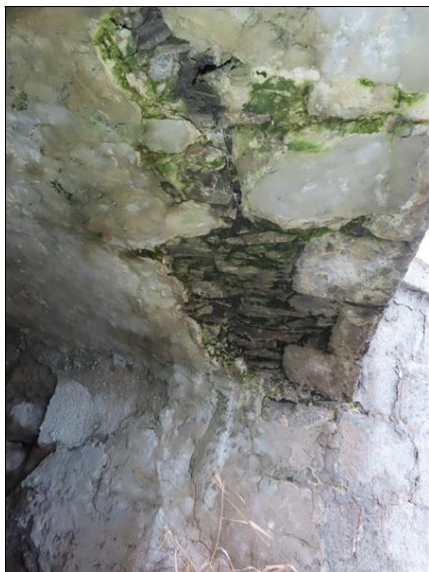
2. pole
Pohled směrem k Pi3
Podélná široká trhlina s vypadávajícími kameny

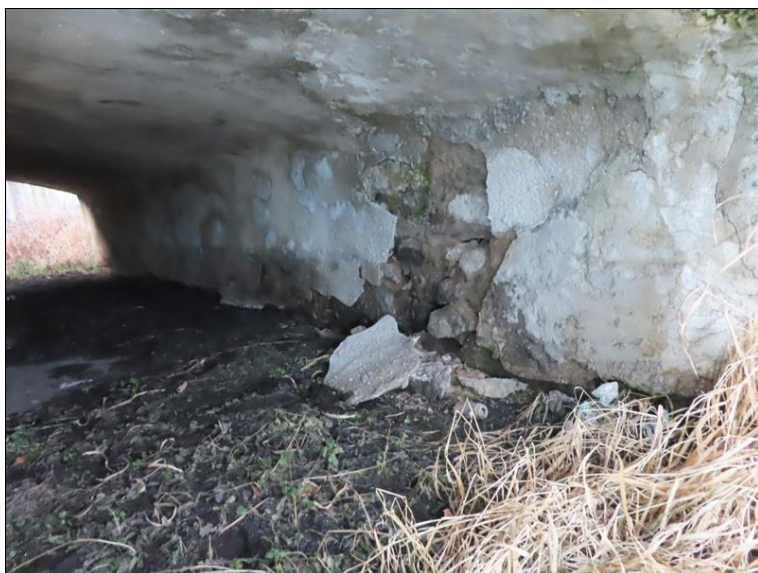
2. pole
Pohled na Pi3
Vyboulení a odpadnutí torkretu

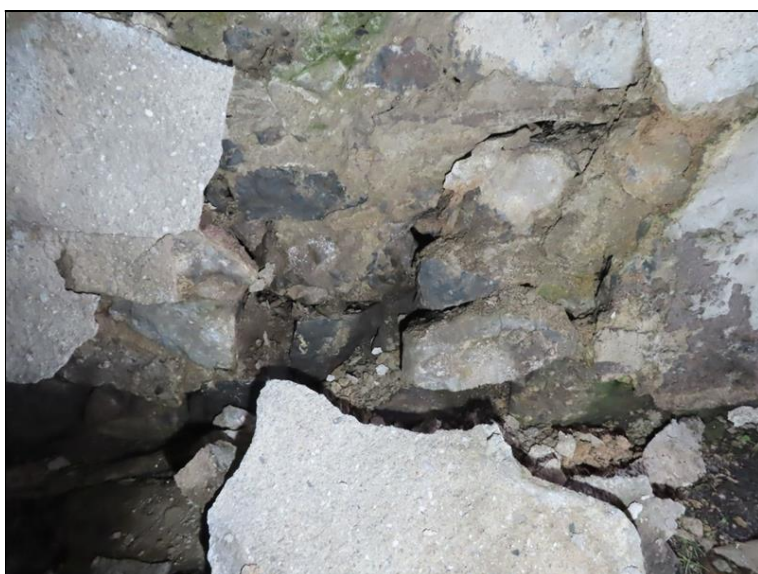
2. pole
Pohled na Pi3
Vyboulení a odpadnutí torkretu- rozvolnění
kamenů zdiva

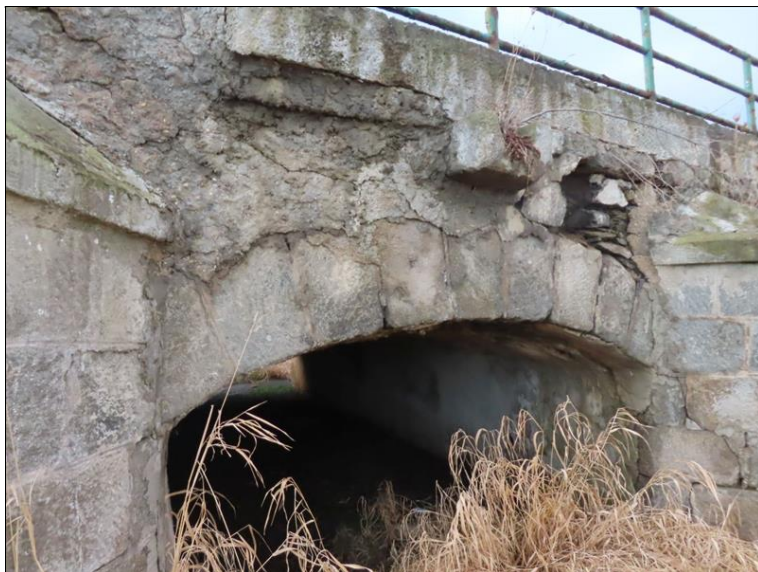
Pohled zprava do 3. pole
Čelní zeď - rozvolněna, hluboká kaverna

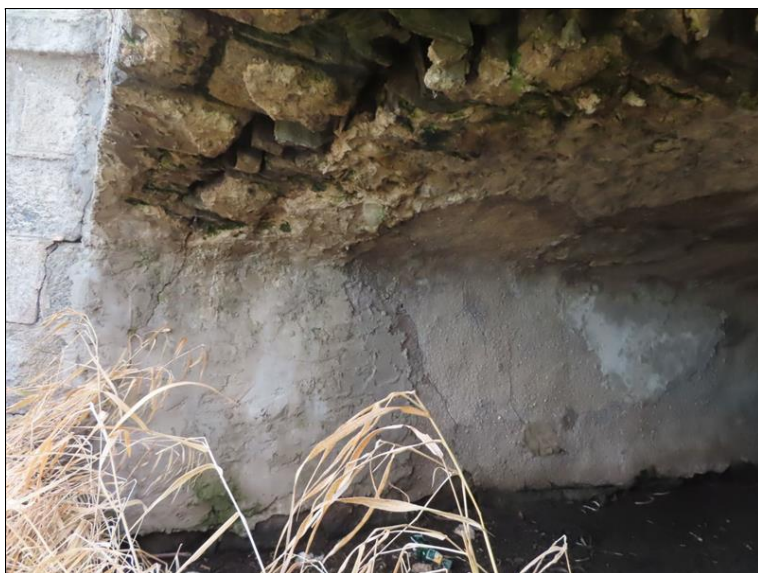
Pohled na Pi3 zprava 3. pole
Četné svislé trhliny v torkretu

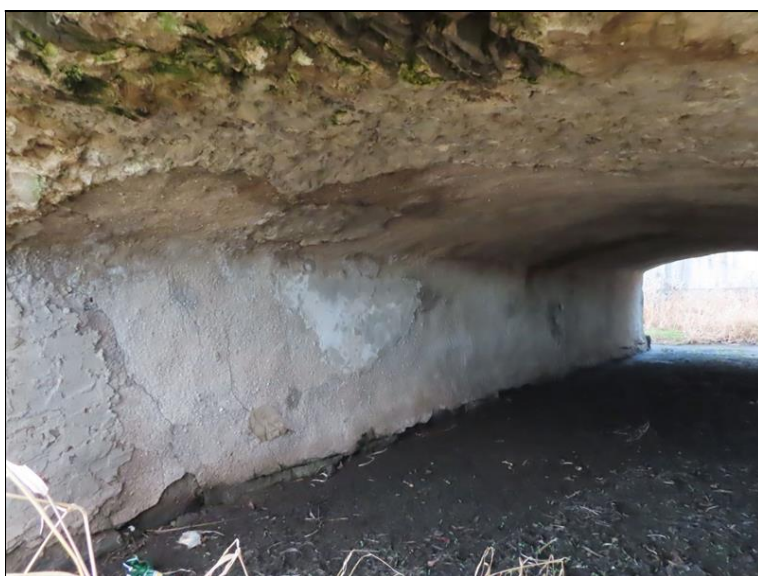
Pohled na Pi3 zprava 3. pole
Četné svislé trhliny v torkretu

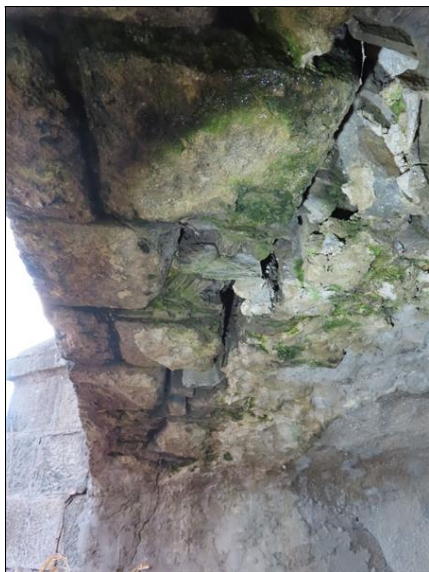
3. pole
Pohled směrem k Pi3
Podélná široká trhlina s vypadlými kameny

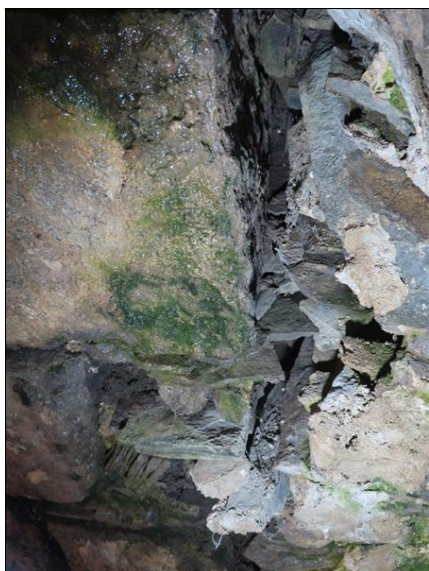
3. pole
Pohled směrem k Pi3
Podélná široká trhlina s vypadlými kameny

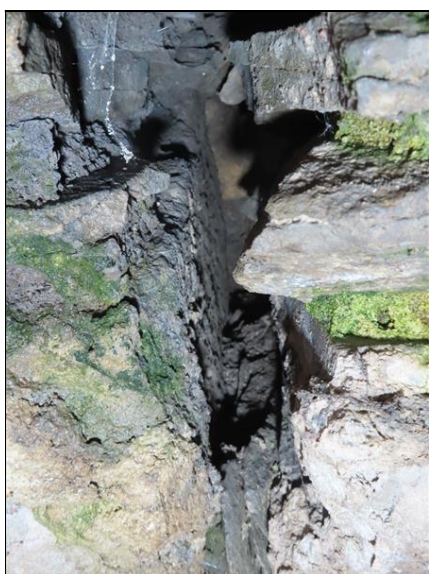
3. pole
Pohled směrem k Pi3
Podélná široká trhlina s vypadlými kameny- hl. až na nadnásyp

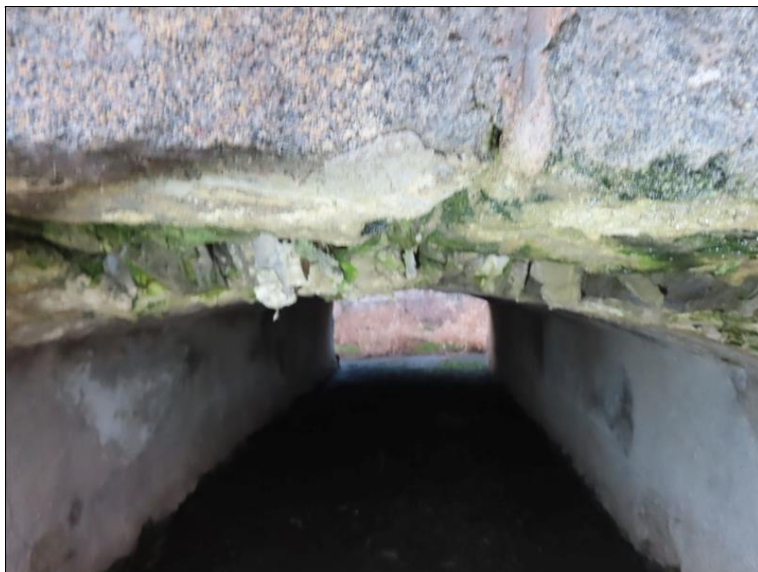
Pohled zprava z čela do 3. pole
Pokles vnitřního klenebního pásu

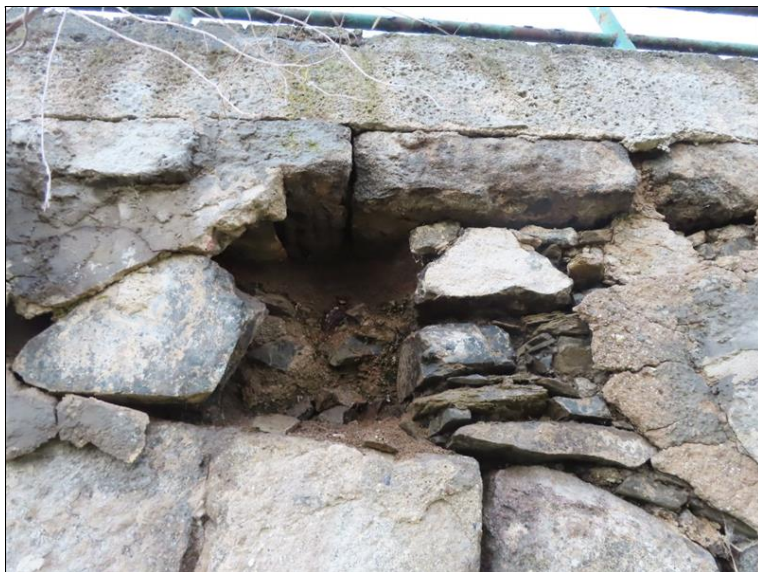
Pohled zprava do 3. pole
Čelní zeď - rozvolněna, hluboká kaverna

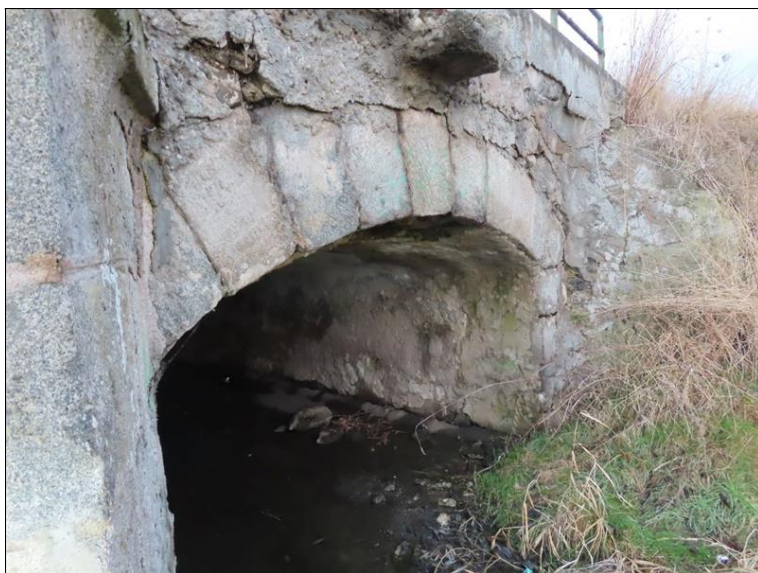
Pohled zprava do 4. pole
Čelní zeď - rozpad torkretu

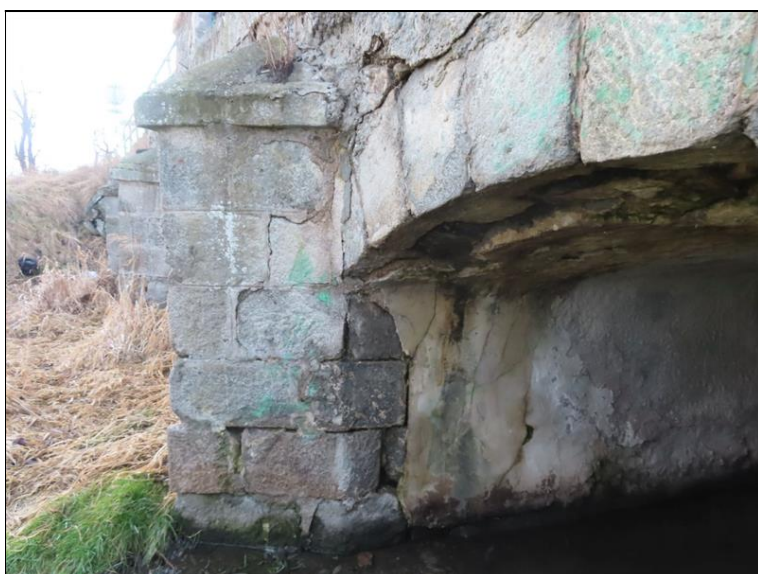
Pohled na Pi3 zprava 4. pole
Četné svislé trhliny v torkretu

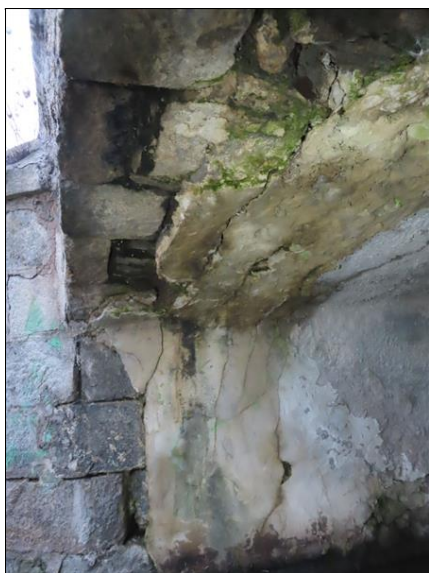
4. pole
Pohled směrem k Pi4
Podélné trhliny v torkretu

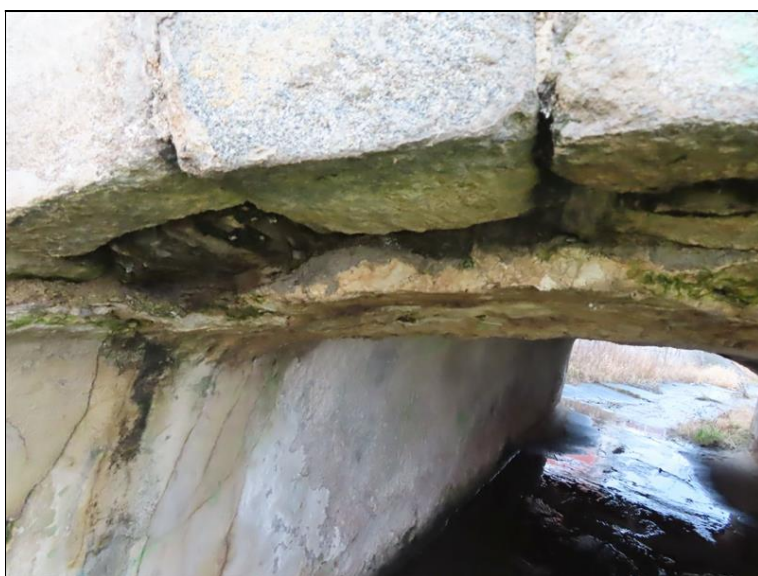
Pohled zprava z čela do 4. pole
Plošná separace torkretu a pokles vnitřního
klenebního pásu

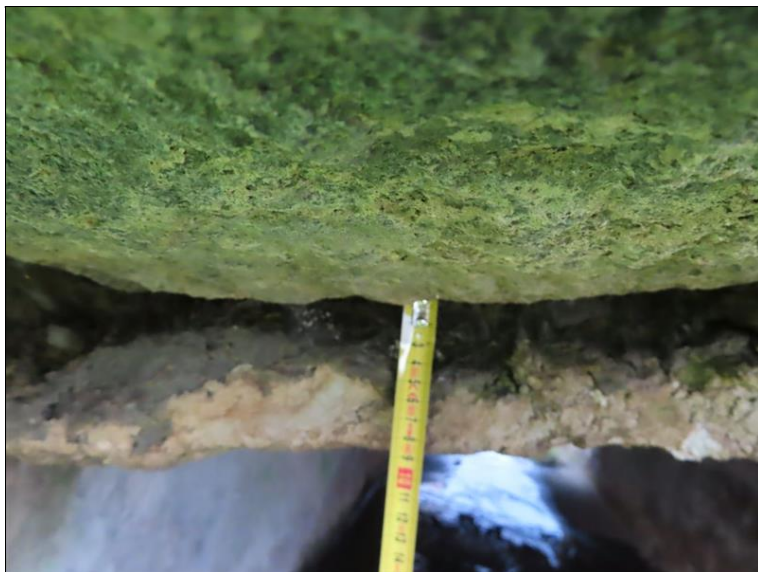
Pohled zprava z čela do 4. pole
Plošná separace torkretu a pokles vnitřního
klenebního pásu

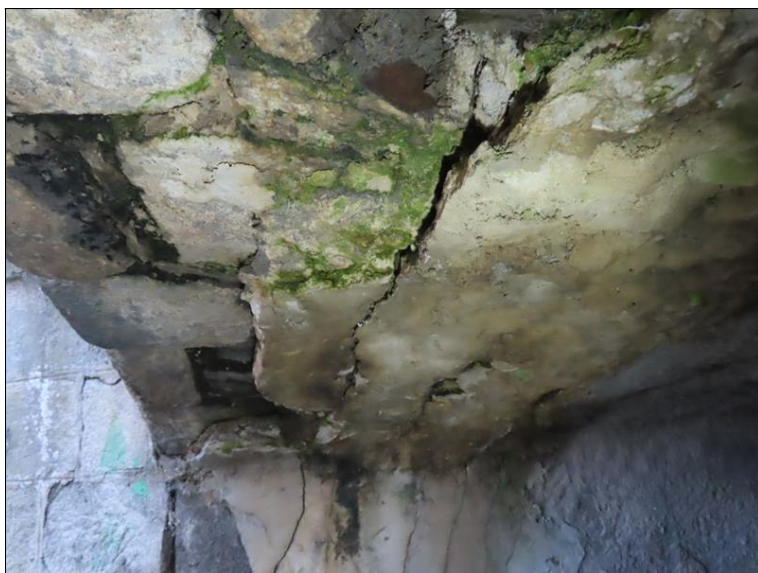
4. pole
Pohled směrem k Pi4
Podélná široká trhlina v torkretu

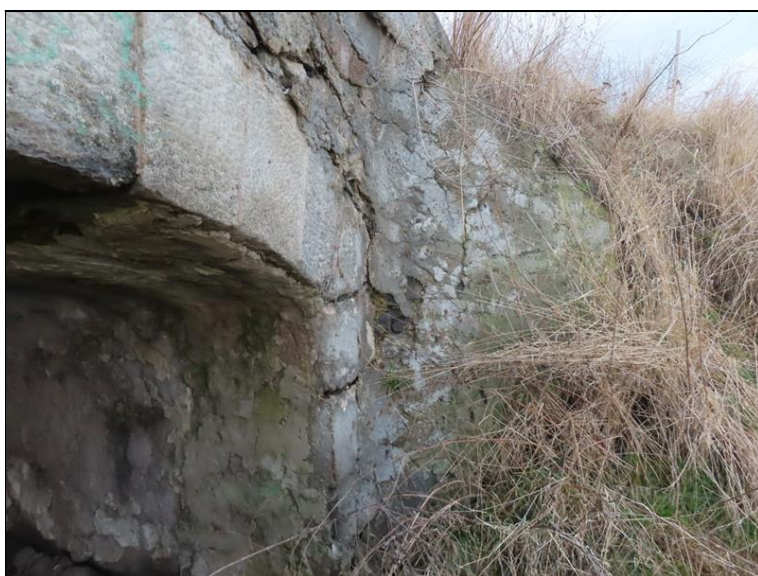
Pohled na OP5 zprava ze 4. pole
Separace torkretu

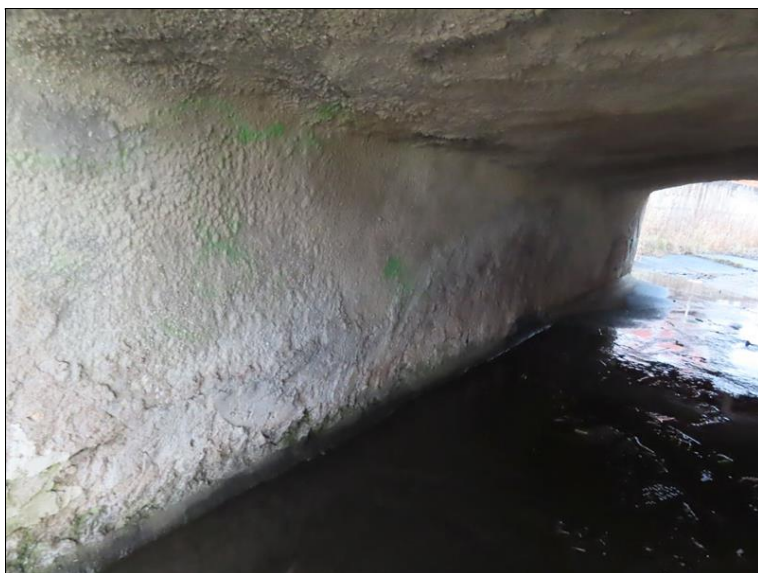
Pohled na Pi4 zprava ze 4. pole
Průsaky

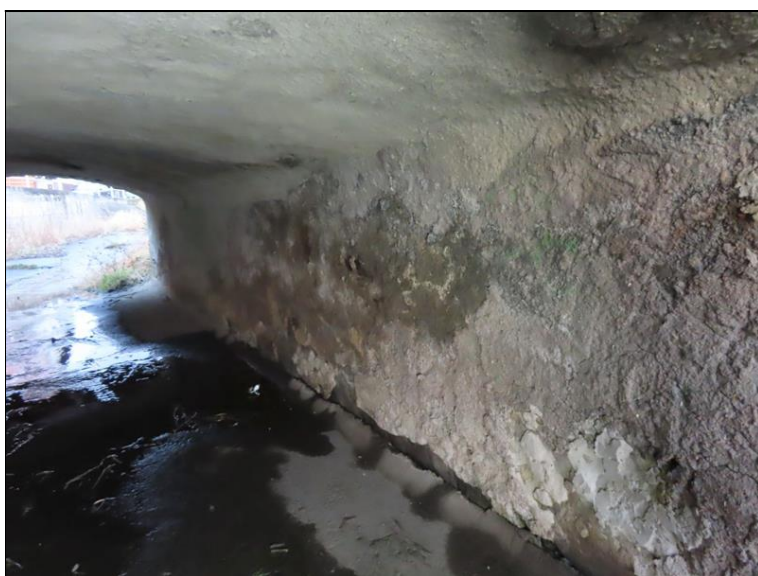
Pohled na OP5 zprava ze 4. pole
Průsaky

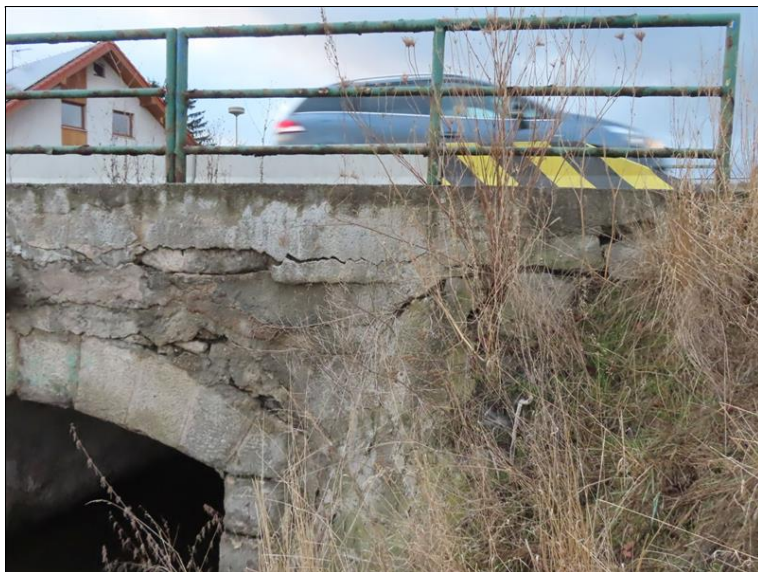
Pohled na OP5 a křídlo zprava
Rozpad čelní zdi a křídla

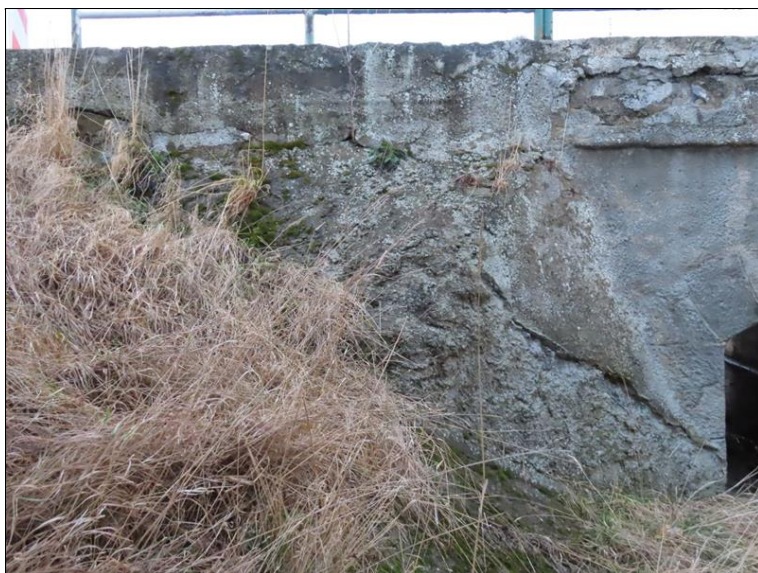
Pohled na OP5 a křídlo zleva
Degradace čelní zdi a křídla

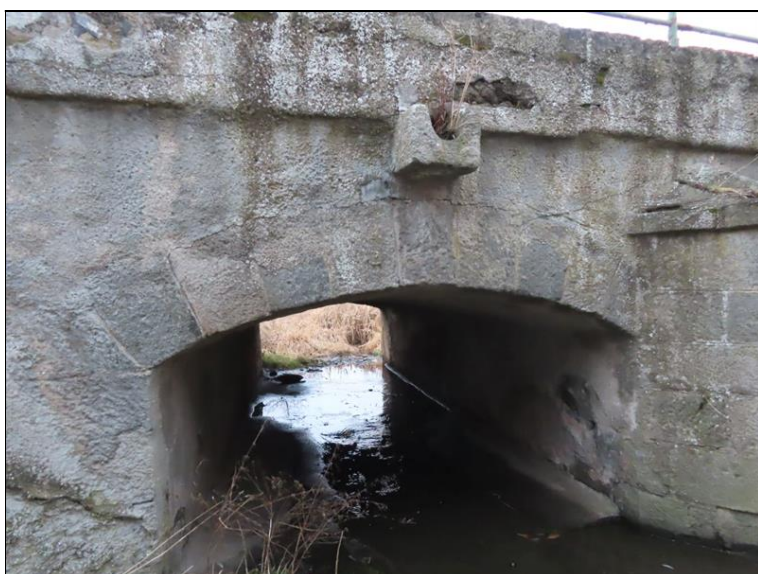
Pohled zleva do 4. pole
Čelní zeď - poteklé a vodorovné trhliny v torkretu

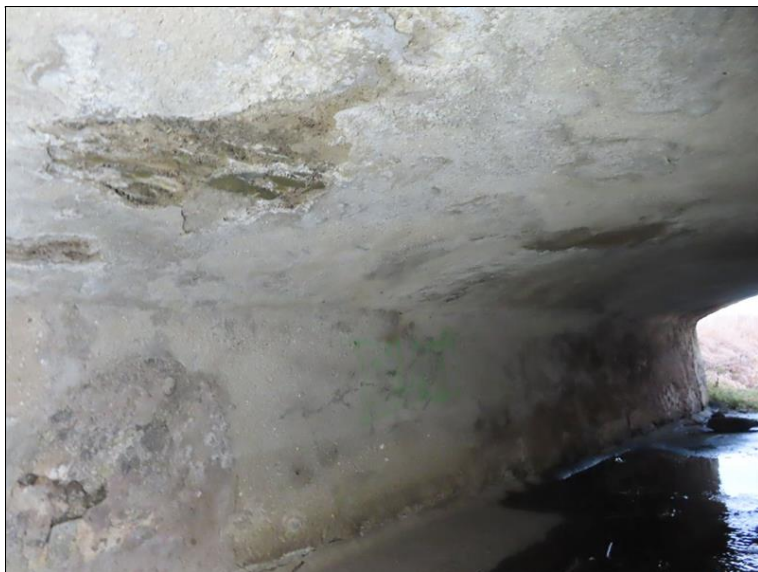
Pohled zleva do 4. pole na OP5
Zatékání - odpadnutí vrstvy torkretu

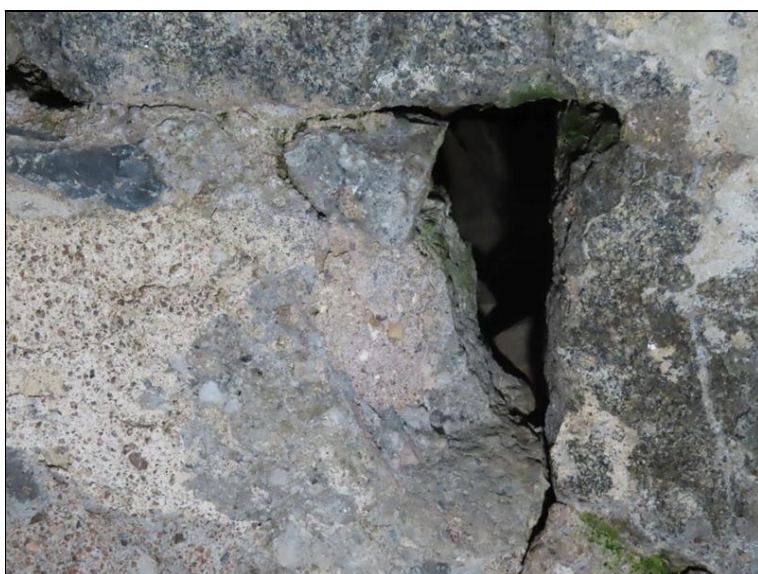
Pohled zleva do 4. pole na Pi4
Plošné odpadnutí vrstvy torkretu
Hluboká kaverna

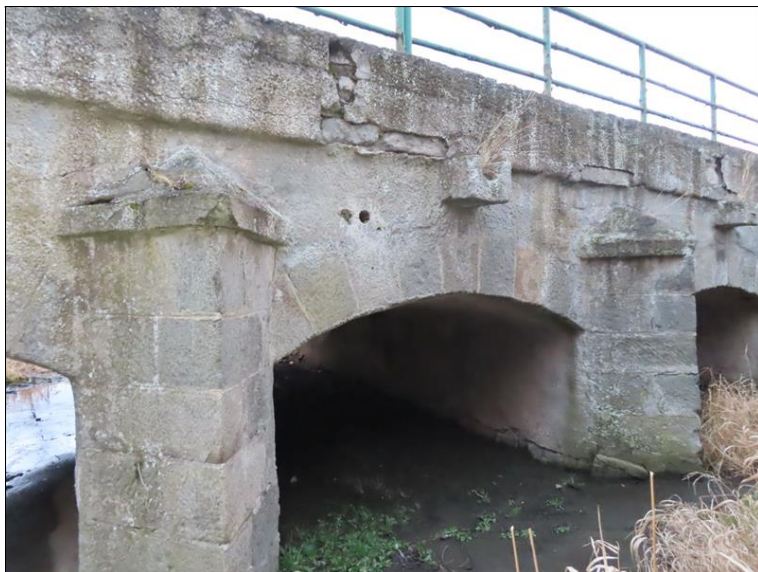
Pohled zleva do 3. pole
Čelní zeď - poteklé a vodorovné trhliny v torkretu
Římsa - odpadlý torkret

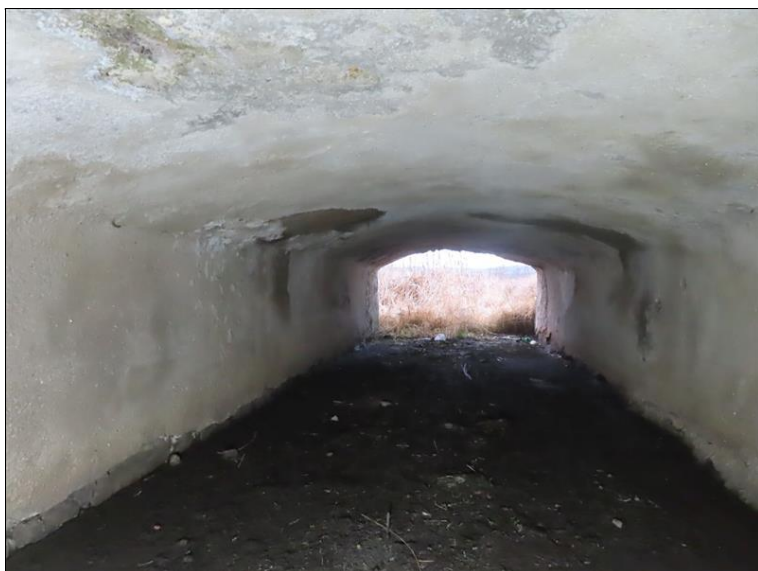
Pohled zleva do 3. pole
Projevy zatékání -zavlhě

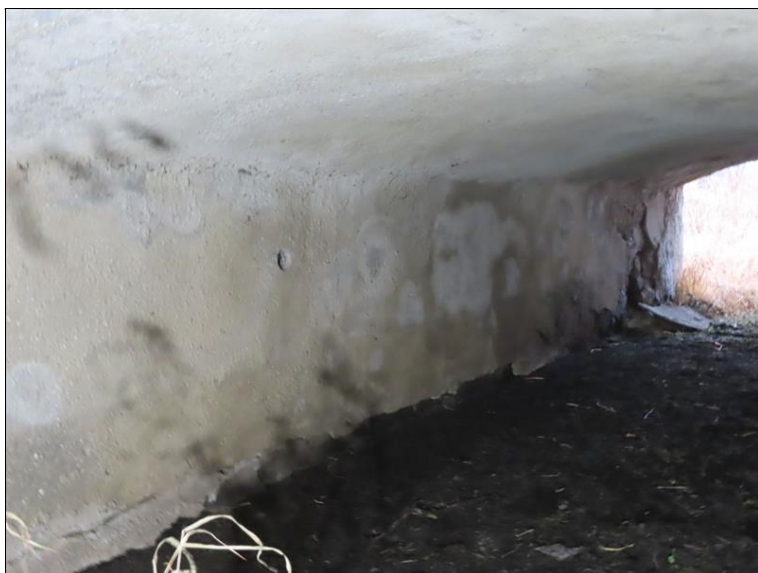
Pohled zleva do 2. pole směrem k Pi3
Stopy po zatékání

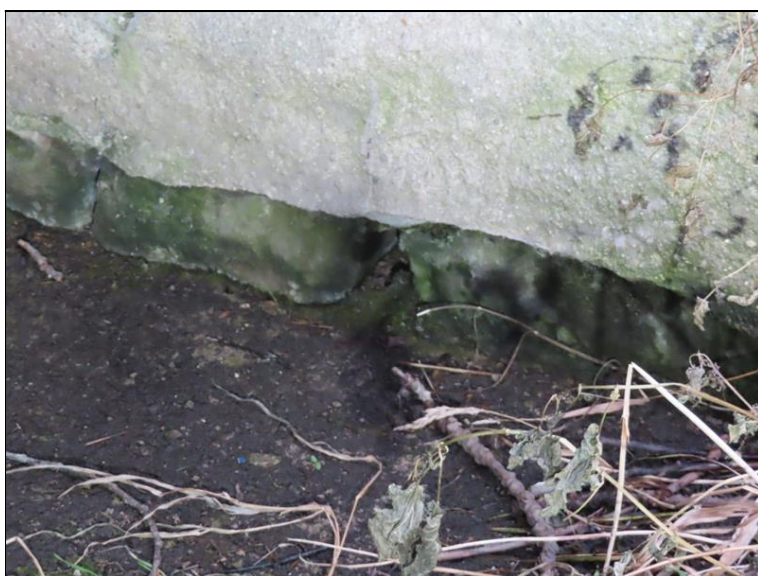
Pohled zleva do 2. pole směrem k Pi2
Odpadnutí torkretu a podemletí

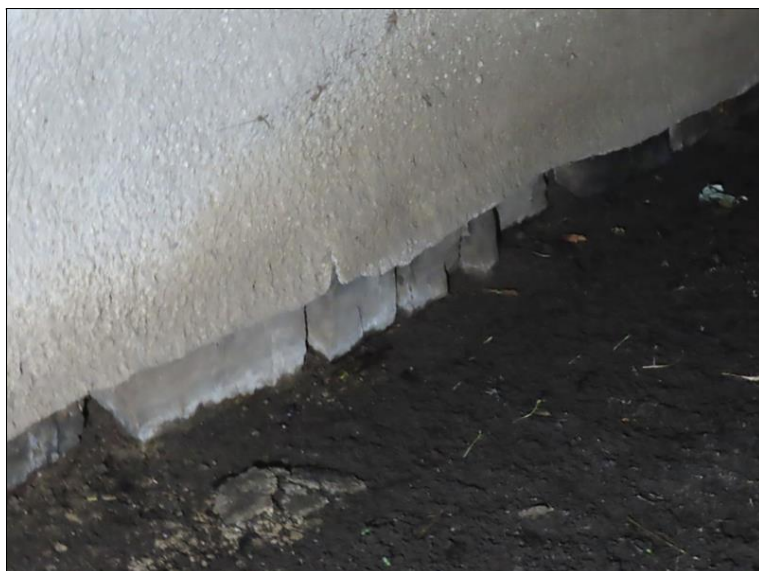
Pohled zleva do 1. pole směrem k Pi2
Odpadnutí torkretu a podemletí

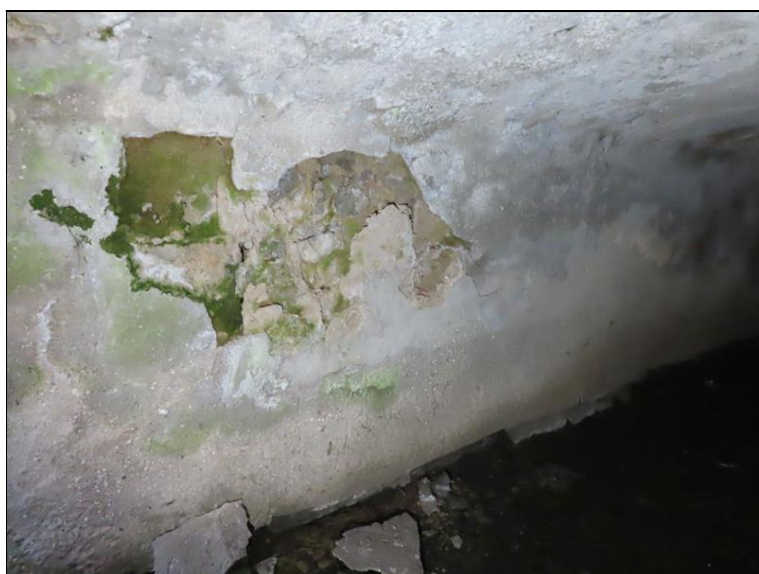
Pohled zleva do 1. pole směrem k Pi2
Odpadnutí torkretu

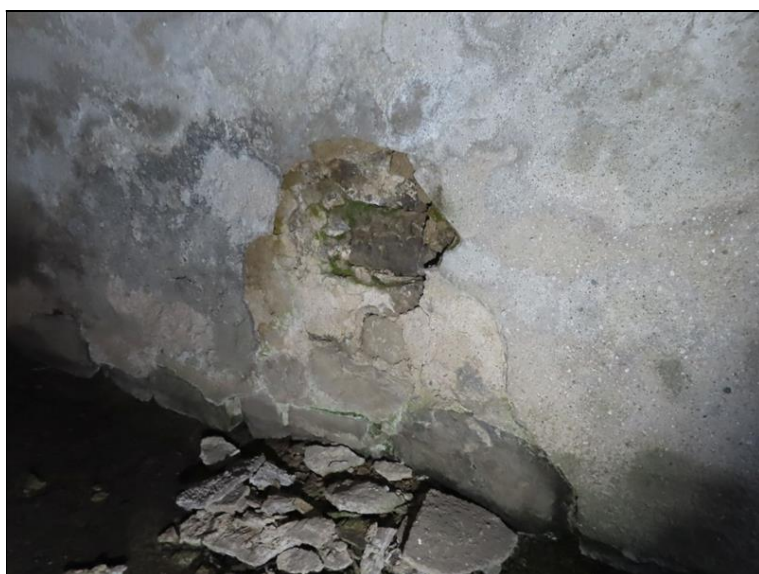
Pohled zleva do 1. pole směrem k OP1
Odpadlý torkret
