Most 229-009

Most přes Šípský potok v obci Všesulov

HLAVNÍ PROHLÍDKA

Datum provedení prohlídky: 8.7.2016

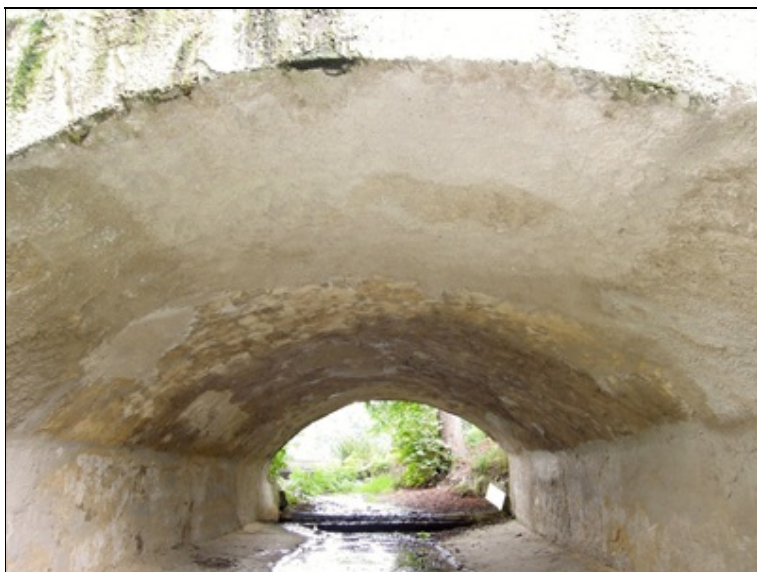
pohled do mostního otvoru z pravé strany.jpg

Klenba je na levé straně mírně prosedlá. Na levé straně v krajní části je podélná trhлина. Omítka je lokálně separovaná. Stopy po zatékání, výluhy.

| [2] | 2.1 | Nosná konstrukce | Do doby celkové rekonstrukce provádět dle potřeby základní výprávkou a práce pro zajištění bezpečného provozu na mostě. |

| [6] | 2.1 | Nosná konstrukce | S ohledem na kvalitu použitých materiálů a celkové uspořádání mostu nedoporučuji provádět zásadní opravy stávající konstrukce. Je nutné v dohledné době připravit PD a provést náhradu mostu novou konstrukcí, která bude splňovat požadavky na zatížitelnost i dostatečné parametry šířkového uspořádání na mostě. |

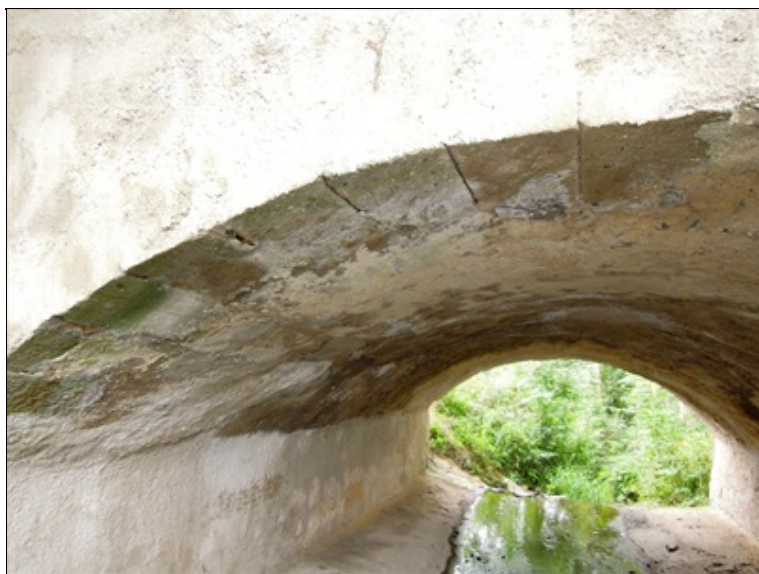
LS.jpg

Klenba je na levé straně mírně prosedlá. Na levé straně v krajní části je podélná trhлина. Omítka je lokálně separovaná. Stopy po zatékání, výluhy.

Voda z vozovky stéká přes římsy na povrch křídel a NK.

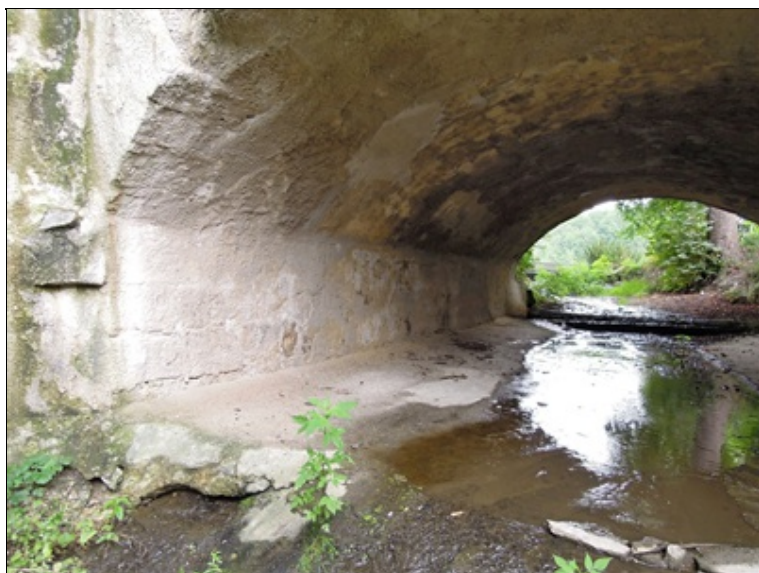
PS OP1.jpg

Lokální stopy po průsacích, místy oddělena omítka od podkladu.

U OP1 na pravé straně je vymleté opevnění koryta.

| [5] | 4.6 | Území pod mostem a přístupové cesty | Opravit podemleté opevnění u OP1 PS. |

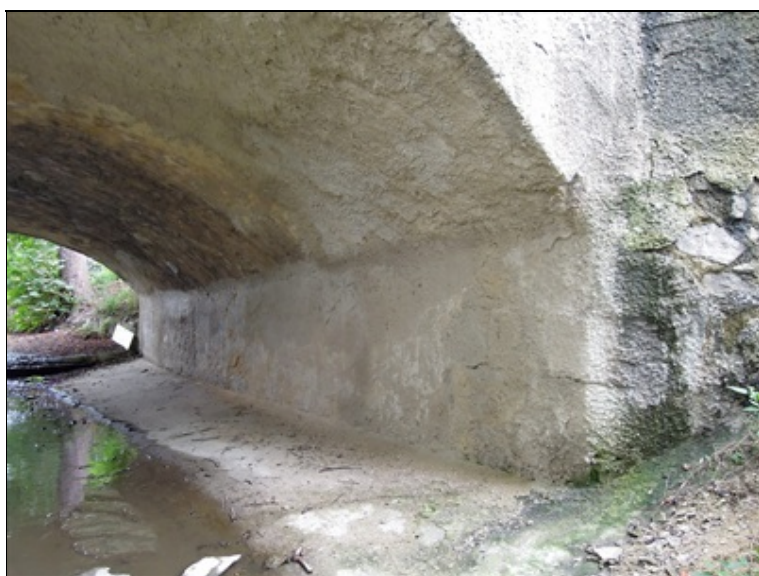
PS OP2.jpg

Lokální stopy po průsacích, místy oddělena omítka od podkladu.

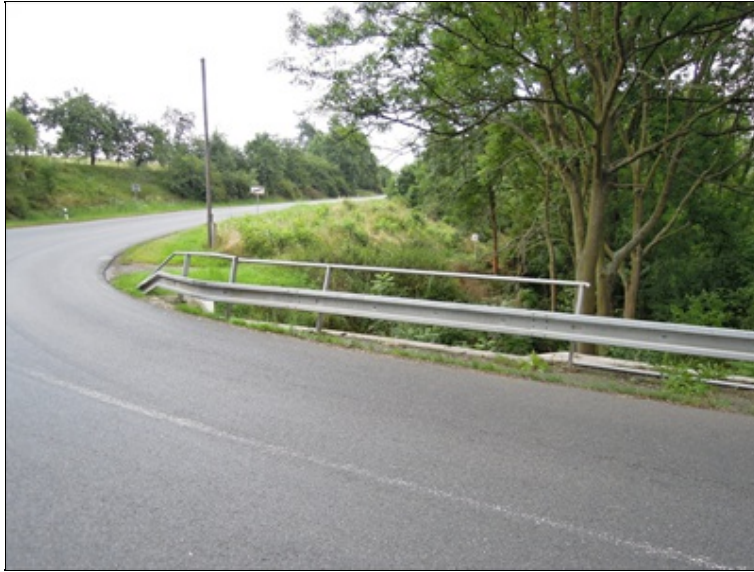
mostní svršek - PS.jpg

Vozovka je výrazně nadvýšená nad římsy. Podélná trhлина ve vozovce. Na krajnicích nánosy s uchycenou vegetací.

Zcela nefunkční kotvení sloupků na mostě, 1 sloupek chybí.

| [3] | 3.1 | Vozovka | Čistit mostní svršek, dle možností těsnit spáry a trhliny. |

| [4] | 4.1 | Svodidla/zábradelní svodidla / pravá strana | Předělat (vyměnit) kotvení sloupků zábradelního svodidla, doplnit sloupek. |

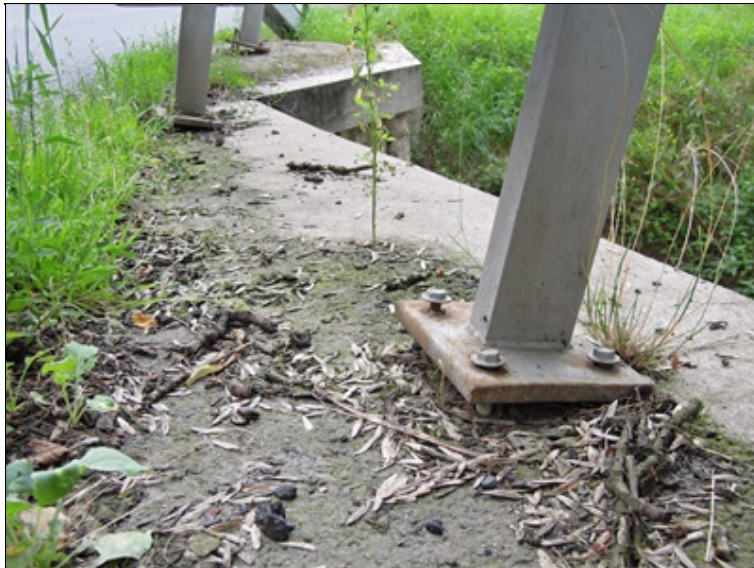
dtto - detail.jpg

Zcela nefunkční kotvení sloupků na mostě, 1 sloupek chybí.

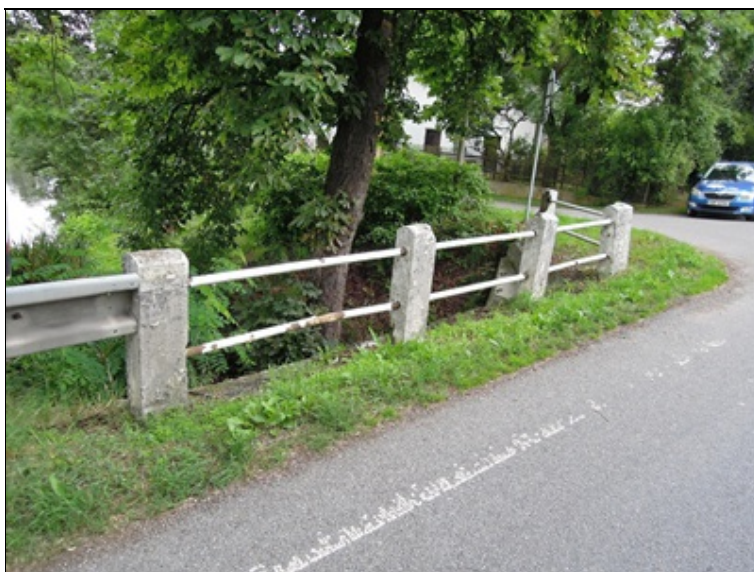
mostní svršek - LS.jpg

Vozovka je výrazně nadvýšená nad římsy. Podélná trhлина ve vozovce. Na krajnicích nánosy s uchycenou vegetací.

Zábradlí na levé straně neodpovídá platným předpisům. Betonové sloupky jsou porušené trhlinami, beton je hloubkově narušen, lokálně je obnažena korodující výztuž. Vodorovná výplň koroduje.

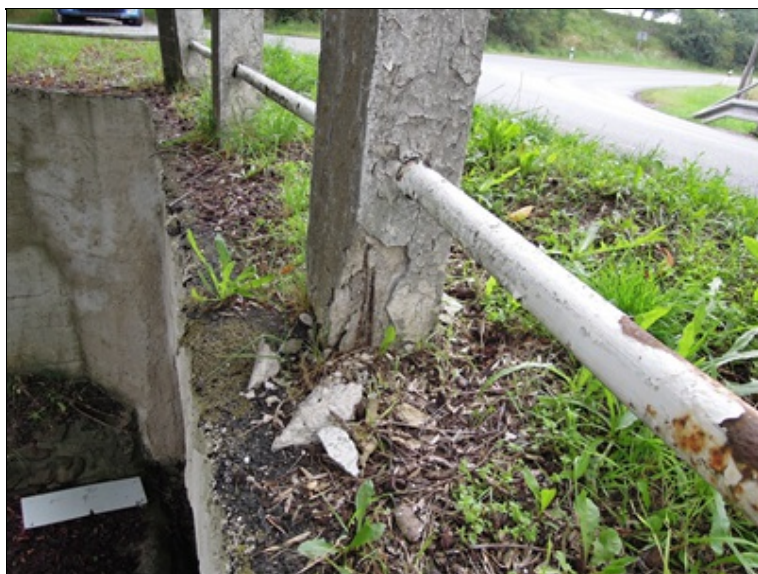
dt - detail sloupku.jpg

Řimsy jsou zvětší části zanesené nánosy s vegetací. Levá původní římsa hloubkově degraduje.

Zábradlí na levé straně neodpovídá platným předpisům. Betonové sloupky jsou porušené trhlinami, beton je hloubkově narušen, lokálně je obnažena korodující výztuž. Vodorovná výplň koroduje.

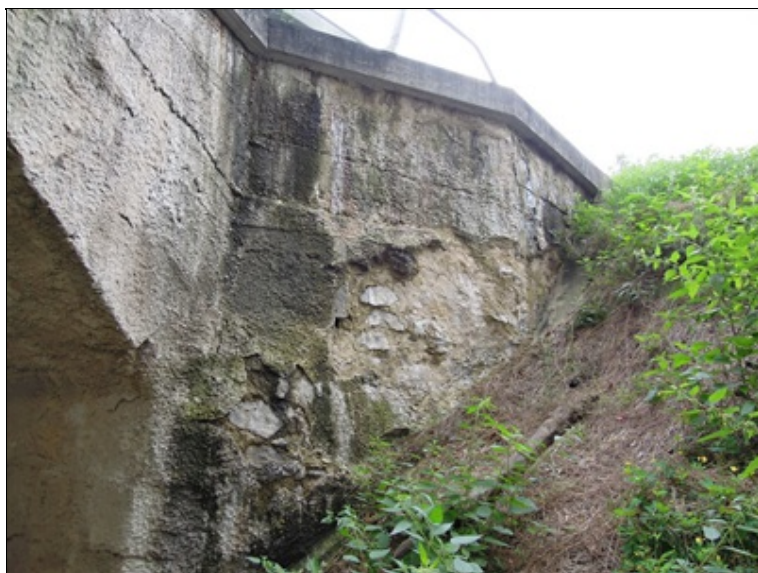
PS křídlo OP2.jpg

Začínající poruchy opravy pravého křídla opěry 2.

| [1] | 1.2 | Mostní podpěry a křídla | Sledovat stav pravého křídla opěry 2 - v případě zhoršení provést opravu. |

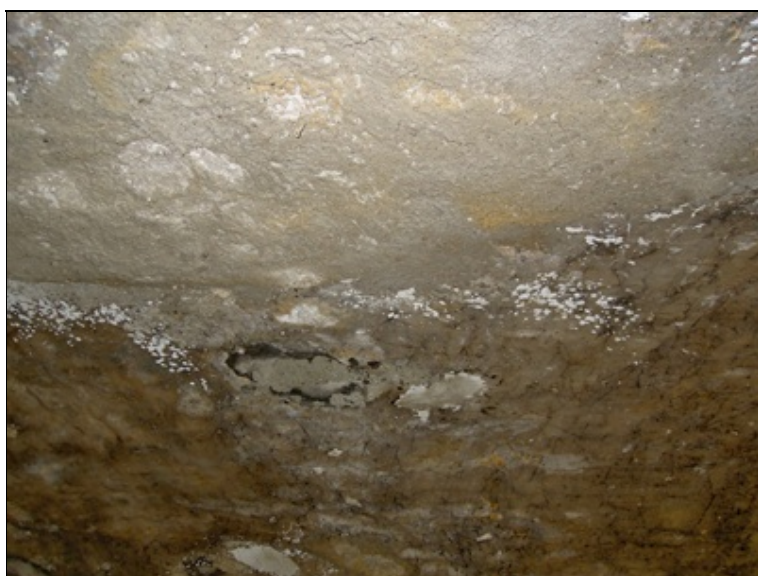
detail pohledu NK.jpg

Klenba je na levé straně mírně prosedlá. Na levé straně v krajní části je podélná trhlina. Omítka je lokálně separovaná. Stopy po zatékání, výluhy.
