Akce: II/242, III/2421, III/2422 Roztoky, rekonstrukce silnic	Měřítko:	Formát:
	Stupeň: DSP	Souprava:
Příloha: DIAGNOSTICKÝ PRŮZKUM VOZOVEK	Číslo přílohy: E.4

ZÁVĚREČNÁ ZPRÁVA

Diagnostický průzkum vozovky: III/2421, Roztoky

Datum zpracování: 19. 8. 2022

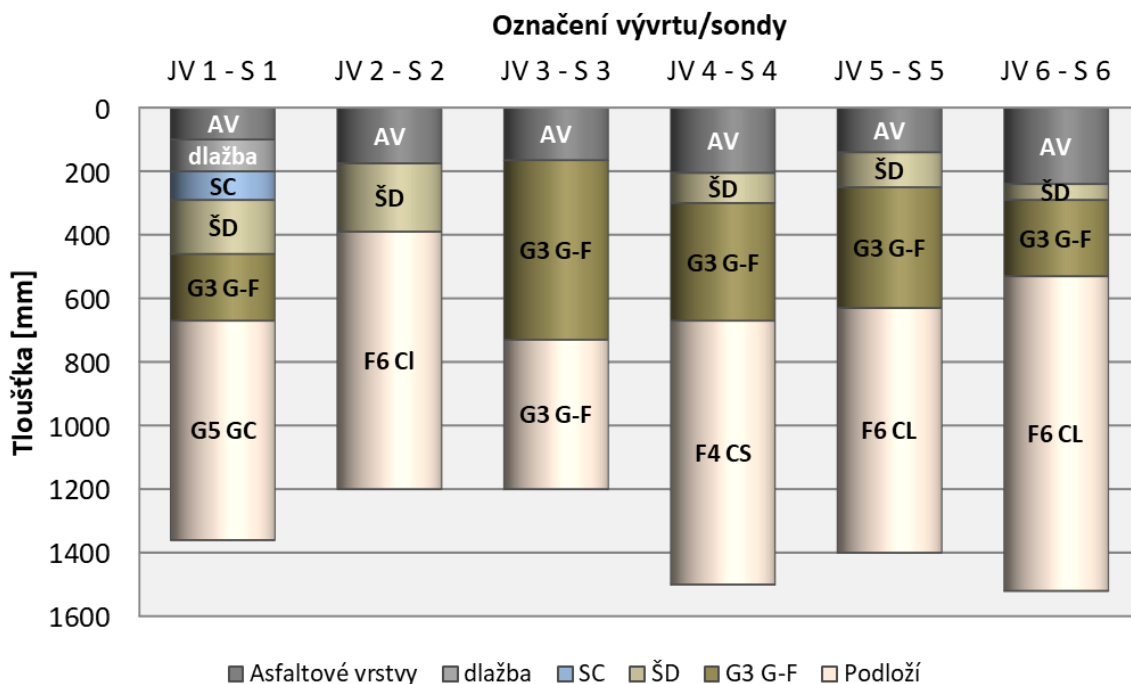
Obrázek 2: Vývrty a sondy - tloušťky vrstev vozovky (intravilán)

č. JV/S	GPS souřadnice	Tloušťka AV [mm]	Podkladní vrstva	Nespojení AV [hloubka v mm]
JV 1 - S 1	50,16075667N; 14,39707700E	100	dlažba	-
JV 2 - S 2	50,16143883N; 14,39294367E	175	ŠD	-
JV 3 - S 3	50,16123890N; 14,38642970E	165	G3 G-F	135
JV 4 - S 4	50,16106920N; 14,37991390E	205	ŠD	-
JV 5 - S 5	50,16056550N; 14,37359067E	140	ŠD	> 100 mm rozpad
JV 6 - S 6	50,15944110N; 14,36729190E	240	ŠD	170

2	ŠD	50	ŠD	190	-	-
	3	G3 G-F	340	-	-	-	-
Podloží [mm]	F6 CL	> 900	F6 CI	> 1070	-	-	
Σ hloubka [mm]	1520		1400		-

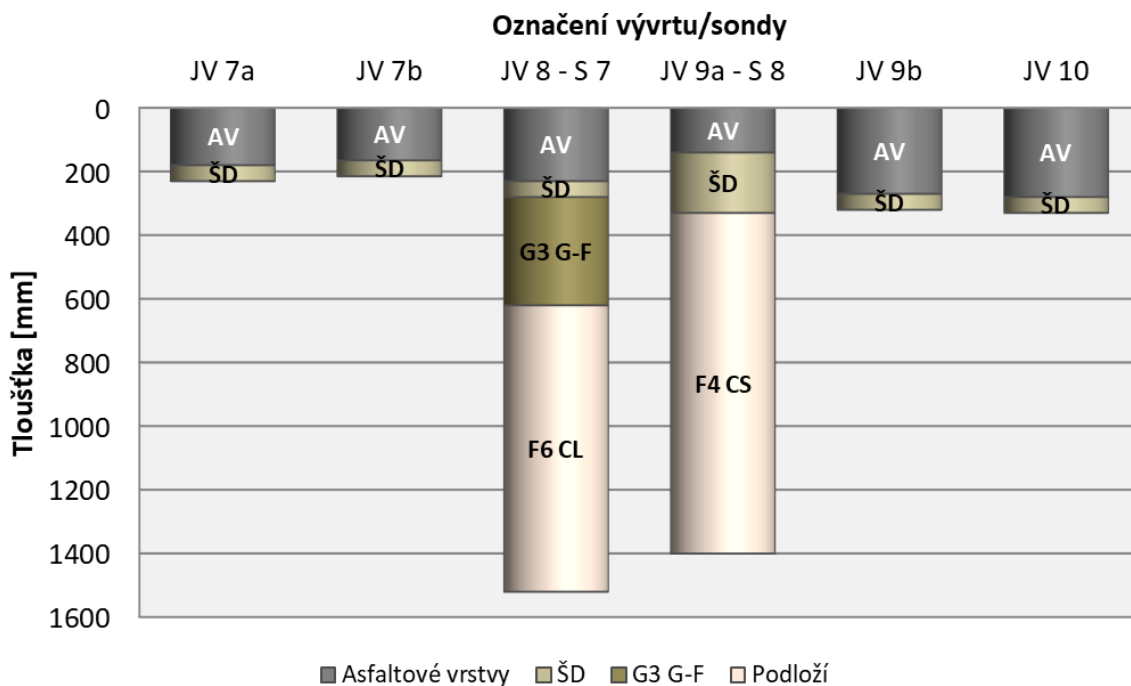
Obrázek 3: Vývrty a sondy - tloušťky vrstev vozovky (extravilán)

č. JV/S	GPS souřadnice	Tloušťka AV [mm]	Podkladní vrstva	Nespojení AV [hloubka v mm]
JV 7a	50,15941733N; 14,36666850E	180	ŠD	> 145 mm rozpad
JV 7b	50,15940860N; 14,36666970E	165	ŠD	75
JV 8 - S 7	50,15908267N; 14,36346667E	230	ŠD	-
JV 9a - S 8	50,15880530N; 14,35988940E	140	ŠD	-
JV 9b	50,15879500N; 14,35989220E	270	ŠD	90
JV 10	50,15880280N; 14,35662390E	280	ŠD	> 135 mm rozpad

Konstrukce vozovky se skládá z asfaltových vrstev s proměnlivou tloušťkou v rozmezí 140 - 280 mm. Podkladní vrstvy tvoří ŠD a štěrk G3 G-F. Hloubková sonda JV 9a - S 8 prokázala nedostatečnou tloušťku nestmelené podkladní vrstvy (190 mm) na neúnosném podloží. Podloží tvoří jíly s nízkou/střední plasticitou (F6 CL, F6 CI). Únosnost podloží vozovky je nízká, stanovené hodnoty CBR_{sat} = 1,7 až 2,4 %, z čehož vyplývá potřeba sanace za účelem dosažení typu podloží P III.

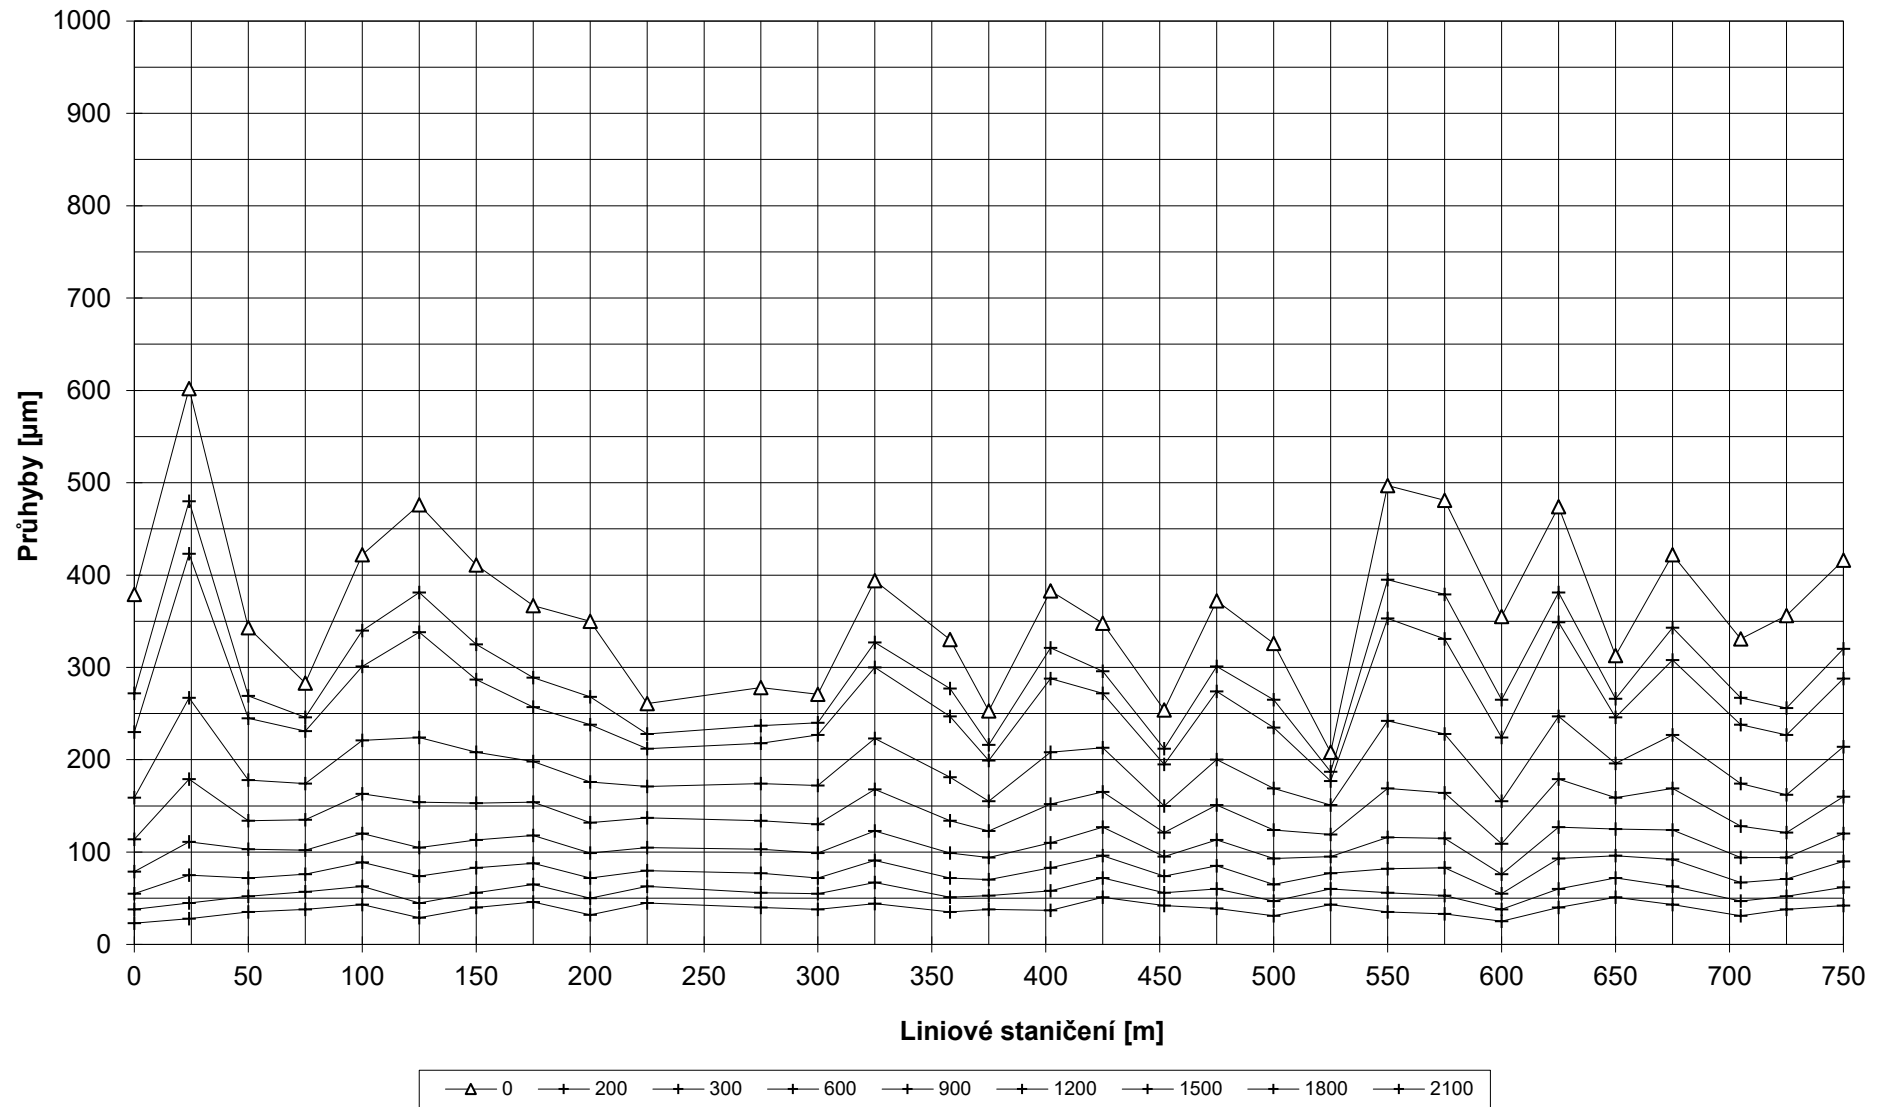
**Graf P2.1: Průběh průhybů na všech snímačích
III/2421 Roztoky - extravilán**

Analýza průhybů změřených rázovým zařízením FWD prokázala proměnlivou únosnost vozovky a potvrdila problémy s únosností okrajů. Velká část změřených bodů sice vykazuje vysokou únosnost se zbytkovou dobou životnosti vozovky 25 let bez nutnosti dalšího zesílení, ale okraje vozovky v místě poruch a vysprávek jsou zcela neúnosné s vyčerpanou zbytkovou dobou životnosti. Za kritickou vrstvou vozovky je označeno podloží vozovky, což dokazují i nízké moduly pružnosti.

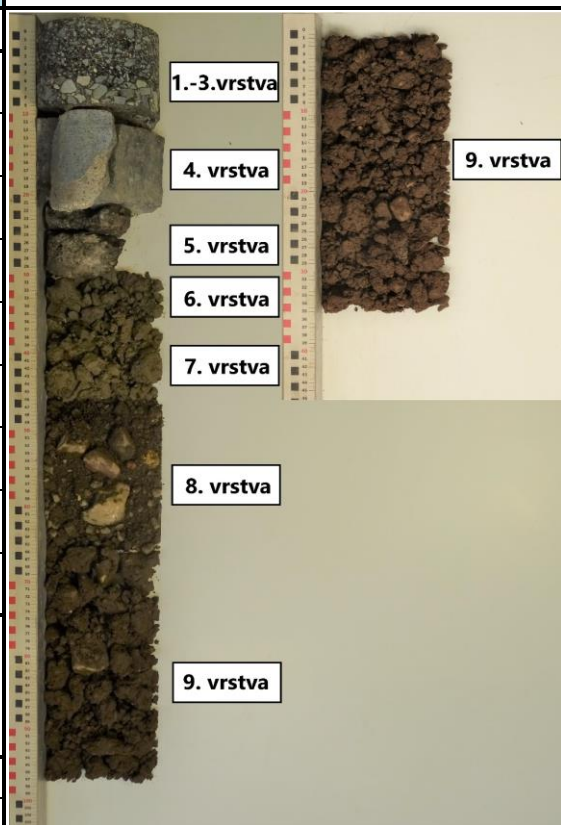
Označení/staničení - pruh:		JV 1 - S 1	50,16075667N; 14,39707700E	
Komunikace:		III/2421 Roztoky u Prahy		
č.	Materiál	Tloušťka [mm]	Hloubka [mm]	Poznámka
1	AV	55	55	
2	AV	15	70	
3	AV	30	100	
4	DL	100	200	prostupuje do stabilizace
5	SC	90	290	vrstva prostupuje skrz DL až k AV
6	ŠD	70	360	frakce 0/63
7	ŠD	100	460	výskyt jílovitých částic; frakce 0/63
8	G3 G-F štěrk s příměsí jemnozrnné zeminy	210	670	výskyt štěrku. zrn do 80 mm
9	G5 GC štěrk jílovitý	> 690	> 1.360	Prot. č.: 027/22-Z (klasifikace zeminy) Prot. č.: 036/22-Z (CBR _{sat} : 4,7%)
Zkratky: AV - asfaltové vrstvy, ŠD - štěrkodrt (drcené kamenivo), DL - dlažba, SC - stabilizace cementová F4 CS, F6 CL, F6 CI, G3 G-F, G5 GC - třída a symbol zeminy dle ČSN 73 6133, Tabulka A.1				
Datum odběru:		Umístění vývrtu:		
29..6.2022		1,1 m od obrubníku

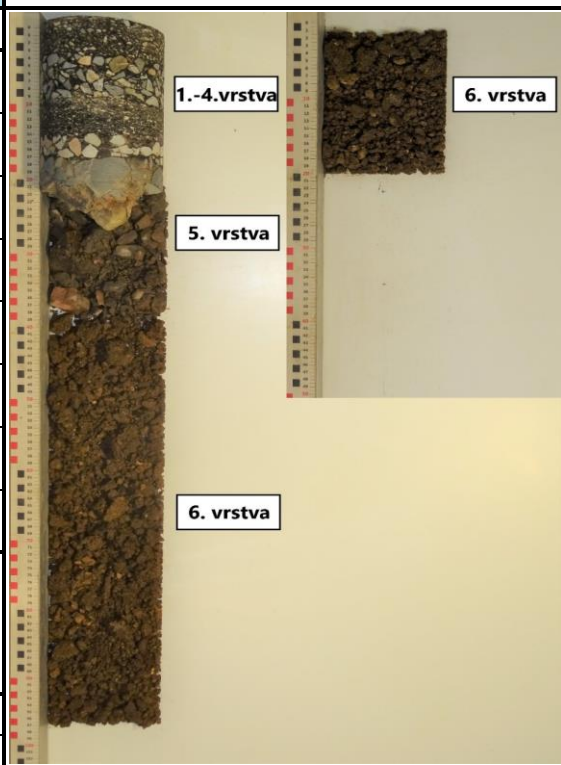
Označení/staničení - pruh:		JV 2 - S 2	50,16143883N; 14,39294367E	
Komunikace:		III/2421 Roztoky u Prahy		
č.	Materiál	Tloušťka [mm]	Hloubka [mm]	Poznámka
1	AV	45	45	
2	AV	55	100	
3	AV	45	145	
4	AV	30	175	
5	ŠD	215	390	soudržná do hl. 270 mm; výskyt štěrku. zrn do 70 mm
6	F6 CI jíl se střední plasticitou	> 810	> 1.200	Prot. č.: 028/22-Z (klasifikace zeminy) Prot. č.: 037/22-Z (CBR _{sat} : 5,3%)
7				
8				
Zkratky: AV - asfaltové vrstvy, ŠD - štěrkodrt (drcené kamenivo), DL - dlažba, SC - stabilizace cementová F4 CS, F6 CL, F6 CI, G3 G-F, G5 GC - třída a symbol zeminy dle ČSN 73 6133, Tabulka A.1				
Datum odběru:		Umístění vývrtu:		
30.06.2022		1,5 m od obrubníku

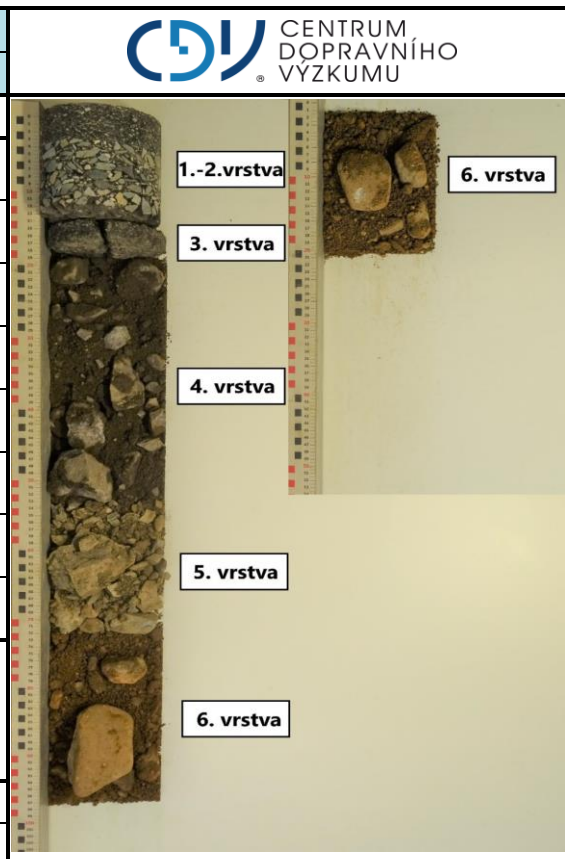
Označení/staničení - pruh:		JV 3 - S 3	50,16123890N; 14,38642970E	
Komunikace:		III/2421 Roztoky u Prahy		
č.	Materiál	Tloušťka [mm]	Hloubka [mm]	Poznámka
1	AV	50	50	
2	AV	85	135	nespojitosť vrstev v hl. 135 mm
3	AV	30	165	částečný rozpad
4	G3 G-F šterk s příměsí jemnozrnné zeminy	385	550	frakce 0/63
5	G3 G-F šterk s příměsí jemnozrnné zeminy	180	730	lomový kámen; výskyt jílovitých částic
6	G3 G-F šterk s příměsí jemnozrnné zeminy	> 470	> 1.200	Prot. č.: 029/22-Z (klasifikace zeminy) Prot. č.: 038/22-Z (CBR _{sat} : 20,0%)
7				
8				
Zkratky: AV - asfaltové vrstvy, ŠD - šterkodrt (drcené kamenivo), DL - dlažba, SC - stabilizace cementová F4 CS, F6 CL, F6 CI, G3 G-F, G5 GC - třída a symbol zeminy dle ČSN 73 6133, Tabulka A.1				
Datum odběru:		Umístění vývrtu:		
29.06.2022		0,8 m od zpevněné plochy

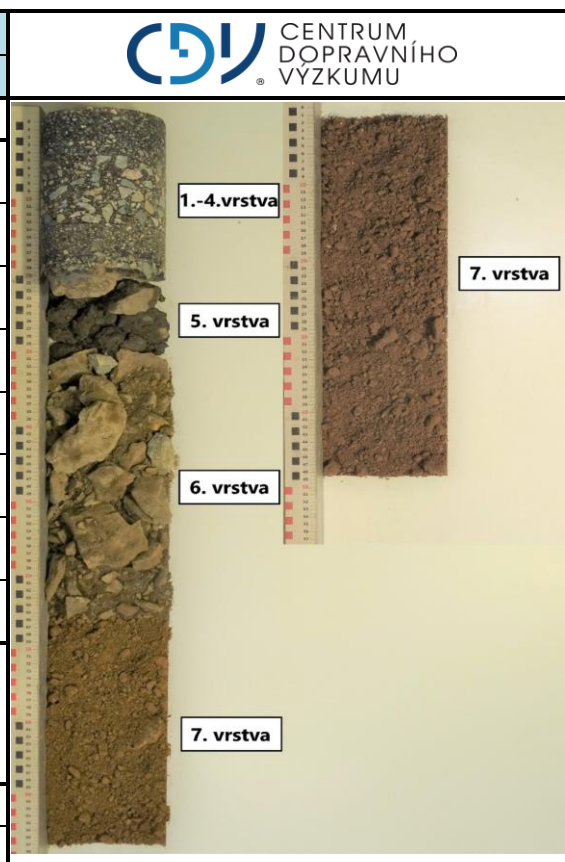
Označení/staničení - pruh:		JV 4 - S 4	50,16106920N; 14,37991390E	
Komunikace:		III/2421 Roztoky u Prahy		
č.	Materiál	Tloušťka [mm]	Hloubka [mm]	Poznámka
1	AV	60	60	
2	AV	85	145	
3	AV	40	185	
4	AV	20	205	nátěr, částečně rozpadlý
5	ŠD	95	300	soudržný do hl. 230 mm; frakce 0/63
6	G3 G-F šterk s příměsí jemnozrnné zeminy	370	670	výskyt velkých lomových kamenů
7	F4 CS písčité jíly	> 830	> 1.500	Prot. č.: 030/22-Z (klasifikace zeminy) Prot. č.: 039/22-Z (CBR _{sat} : 4,1%)
8				
Zkratky: AV - asfaltové vrstvy, ŠD - šterkodrt (drcené kamenivo), DL - dlažba, SC - stabilizace cementová F4 CS, F6 CL, F6 CI, G3 G-F, G5 GC - třída a symbol zeminy dle ČSN 73 6133, Tabulka A.1				
Datum odběru:		Umístění vývrtu:		
29.06.2022		0,95 m od zpevněného okraje

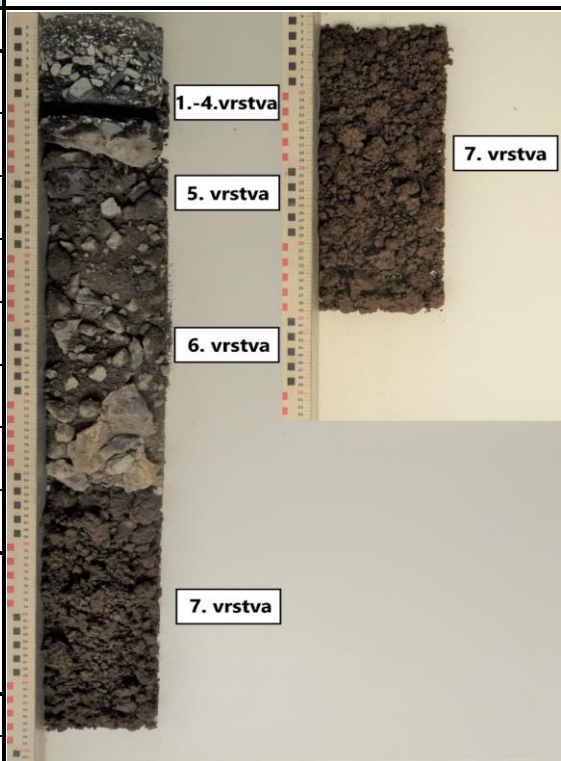
Označení/staničení - pruh:		JV 5 - S 5	50,16056550N; 14,37359067E	
Komunikace:		III/2421 Roztoky u Prahy		
č.	Materiál	Tloušťka [mm]	Hloubka [mm]	Poznámka
1	AV	40	40	
2	AV	60	100	
3	AV	20	120	rozpad vrstvy
4	AV	20	140	nátěr, prostupuje do ŠD
5	ŠD	110	250	s pojivem z nátěru; výskyt štěrku. zrn do 110 mm
6	G3 G-F štěrk s příměsí jemnozrnné zeminy	380	630	Prot. č.: 031/22-Z (klasifikace zeminy) Prot. č.: 040/22-Z (CBR _{sat} : 47,0%)
7	F6 CL jíl s nízkou plasticitou	> 770	> 1.400	Prot. č.: 032/22-Z (klasifikace zeminy) Prot. č.: 041/22-Z (CBR _{sat} : 0,9%)
8				
Zkratky: AV - asfaltové vrstvy, ŠD - štěrkodrt (drcené kamenivo), DL - dlažba, SC - stabilizace cementová F4 CS, F6 CL, F6 CI, G3 G-F, G5 GC - třída a symbol zeminy dle ČSN 73 6133, Tabulka A.1				
Datum odběru:		Umístění vývrtu:		
29.06.2022		1,15 m od okraje vozovky

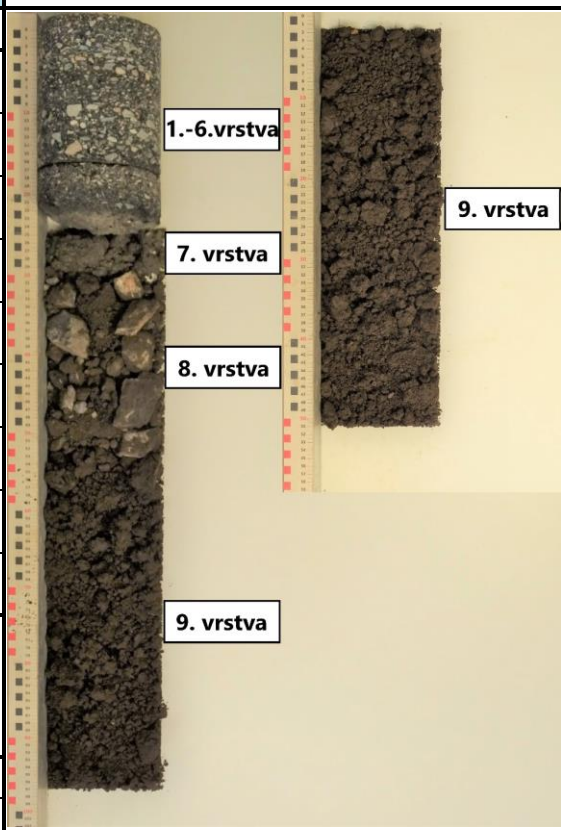
Označení/staničení - pruh:		JV 6 - S 6	50,15944110N; 14,36729190E	
Komunikace:		III/2421 Roztoky u Prahy		
č.	Materiál	Tloušťka [mm]	Hloubka [mm]	Poznámka
1	AV	30	30	
2	AV	35	65	
3	AV	45	110	
4	AV	60	170	nespojitosť vrstev v hl. 170 mm
5	AV	30	200	
6	AV	40	240	
7	ŠD	50	290	frakce 0/63
8	G3 G-F štěrk s příměsí jemnozrnné zeminy	240	530	frakce 0/63
9	F6 CL jíl s nízkou plasticitou	> 990	> 1.520	Prot. č.: 033/22-Z (klasifikace zeminy) Prot. č.: 042/22-Z (CBR _{sat} : 2,0%)
Zkratky: AV - asfaltové vrstvy, ŠD - štěrkodrt (drcené kamenivo), DL - dlažba, SC - stabilizace cementová F4 CS, F6 CL, F6 CI, G3 G-F, G5 GC - třída a symbol zeminy dle ČSN 73 6133, Tabulka A.1				
Datum odběru:		Umístění vývrtu:		
30.06.2022		1,1 m od zpevněného okraje

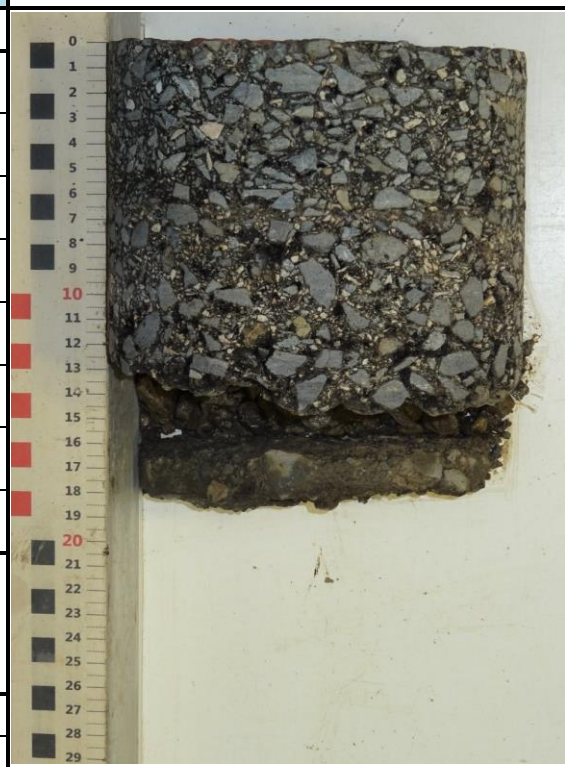
Označení/staničení - pruh:		JV 7a	50,15941733N; 14,3666850E	
Komunikace:		III/2421 Roztoky u Prahy		
č.	Materiál	Tloušťka [mm]	Hloubka [mm]	Poznámka
1	AV	50	50	
2	AV	70	120	
3	AV	60	180	částečný rozpad, soudržná do hl. 145 mm
4	ŠD	> 20	> 200	
5				
6				
7				
8				
Zkratky: AV - asfaltové vrstvy, ŠD - štěrkodrt' (drcené kamenivo), DL - dlažba, SC - stabilizace cementová F4 CS, F6 CL, F6 CI, G3 G-F, G5 GC - třída a symbol zeminy dle ČSN 73 6133, Tabulka A.1				
Datum odběru:		Umístění vývrtu:		
30.06.2022		0,75 m od zpevněného okraje

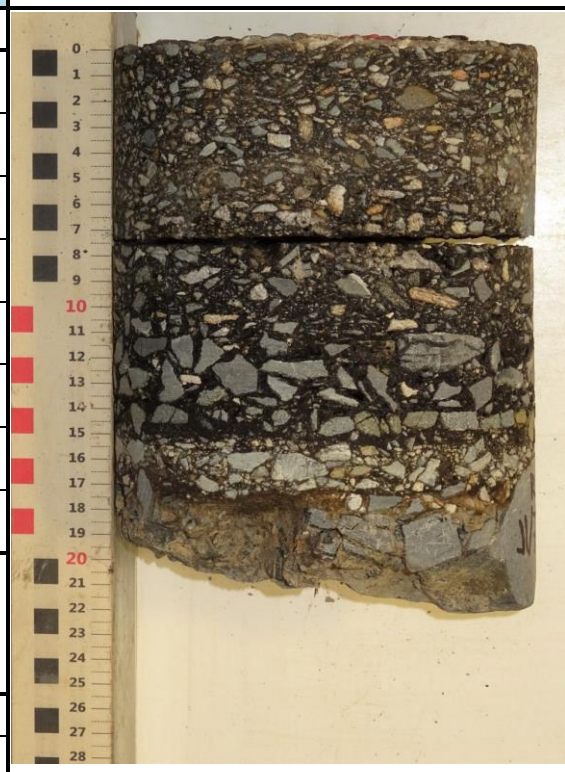
Označení/staničení - pruh:		JV 7b	50,15940860N; 14,36666970E	
Komunikace:		III/2421 Roztoky u Prahy		
č.	Materiál	Tloušťka [mm]	Hloubka [mm]	Poznámka
1	AV	75	75	nespojitosť vrstev v hl. 75 mm (rozpad při převozu)
2	AV	25	100	
3	AV	50	150	
4	AV	15	165	nátěr
5	ŠD	> 75	> 240	soudržná do hl. 220
6				
7				
8				
Zkratky: AV - asfaltové vrstvy, ŠD - štěrkodrt' (drcené kamenivo), DL - dlažba, SC - stabilizace cementová F4 CS, F6 CL, F6 CI, G3 G-F, G5 GC - třída a symbol zeminy dle ČSN 73 6133, Tabulka A.1				
Datum odběru:		Umístění vývrtu:		
30.06.2022		2,0 m od zpevněného okraje

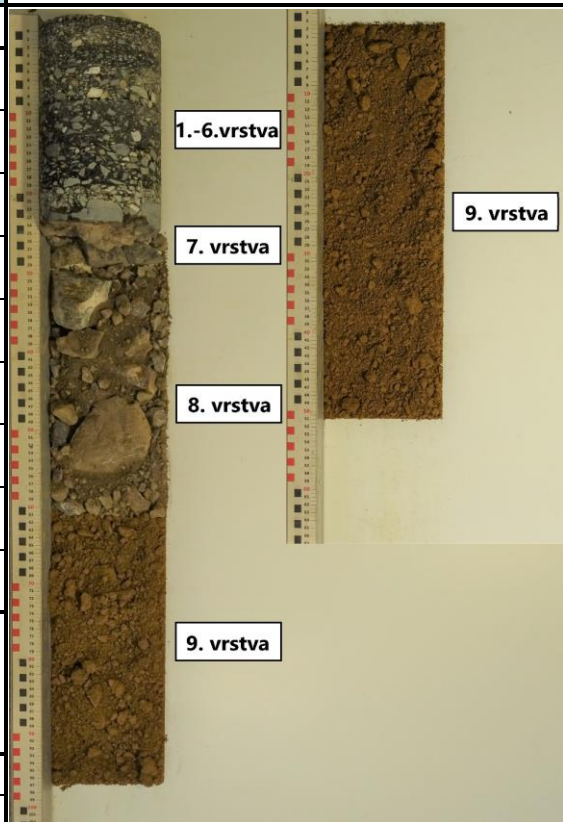
Označení/staničení - pruh:		JV 8 - S 7	50,15908267N; 14,36346667E	
Komunikace:		III/2421 Roztoky u Prahy		
č.	Materiál	Tloušťka [mm]	Hloubka [mm]	Poznámka
1	AV	15	15	
2	AV	20	35	
3	AV	65	100	
4	AV	50	150	
5	AV	35	185	
6	AV	45	230	nátěr; prostupuje do ŠD
7	ŠD	50	280	soudržná do hl. 270 mm; frakce 0/63
8	G3 G-F šterk s příměsí jemnozrnné zeminy	340	620	s příměsí; výskyt lomových kamenů
9	F6 CL jíl s nízkou plasticitou	> 900	> 1.520	Prot. č.: 034/22-Z (klasifikace zeminy) Prot. č.: 043/22-Z (CBR _{sat} : 2,4%)
Zkratky: AV - asfaltové vrstvy, ŠD - šterkodrt (drcené kamenivo), DL - dlažba, SC - stabilizace cementová F4 CS, F6 CL, F6 CI, G3 G-F, G5 GC - třída a symbol zeminy dle ČSN 73 6133, Tabulka A.1				
Datum odběru:		Umístění vývrtu:		
30.06.2022		1,0 m od vodící čáry

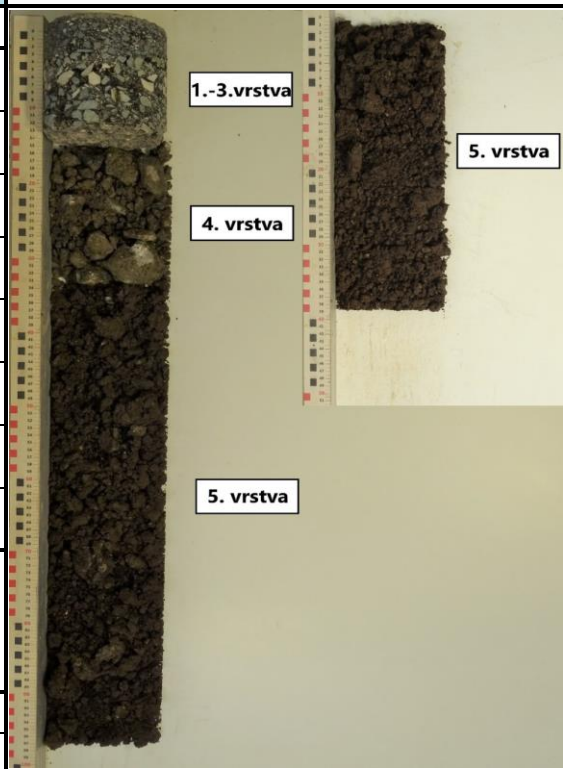
Označení/staničení - pruh:		JV 9a - S 8	50,15880530N; 14,35988940E	
Komunikace:		III/2421 Roztoky u Prahy		
č.	Materiál	Tloušťka [mm]	Hloubka [mm]	Poznámka
1	AV	45	45	
2	AV	45	90	
3	AV	50	140	
4	ŠD	190	330	frakce 0/63
5	F6 CI jíl se střední plasticitou	> 1.070	> 1.400	Prot. č.: 035/22-Z (klasifikace zeminy) Prot. č.: 044/22-Z (CBR _{sat} : 1,7%)
6				
7				
8				
Zkratky: AV - asfaltové vrstvy, ŠD - šterkodrt (drcené kamenivo), DL - dlažba, SC - stabilizace cementová F4 CS, F6 CL, F6 CI, G3 G-F, G5 GC - třída a symbol zeminy dle ČSN 73 6133, Tabulka A.1				
Datum odběru:		Umístění vývrtu:		
30.06.2022		0,5 m od vodící čáry

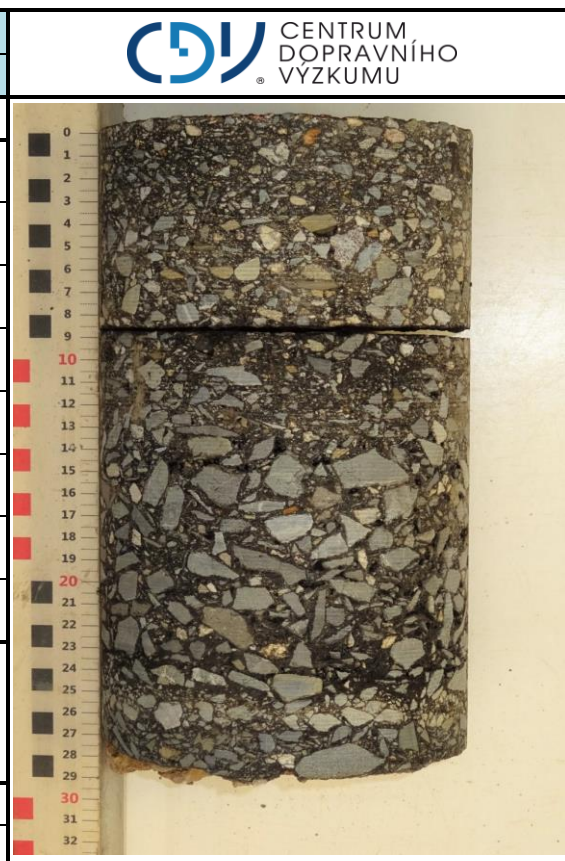
Označení/staničení - pruh:		JV 9b	50,15879500N; 14,35989220E	
Komunikace:		III/2421 Roztoky u Prahy		
č.	Materiál	Tloušťka [mm]	Hloubka [mm]	Poznámka
1	AV	40	40	
2	AV	50	90	nespojitosť vrstev v hl. 90 mm
3	AV	45	135	
4	AV	55	190	
5	AV	40	230	
6	AV	40	270	vícevrstvý nátěr
7	ŠD	> 30	> 300	soudržná do hl. 290 mm
8				
Zkratky: AV - asfaltové vrstvy, ŠD - štěrkodrt' (drcené kamenivo), DL - dlažba, SC - stabilizace cementová F4 CS, F6 CL, F6 CI, G3 G-F, G5 GC - třída a symbol zeminy dle ČSN 73 6133, Tabulka A.1				
Datum odběru:		Umístění vývrtu:		
30.06.2022		1,7 m od vodící čáry

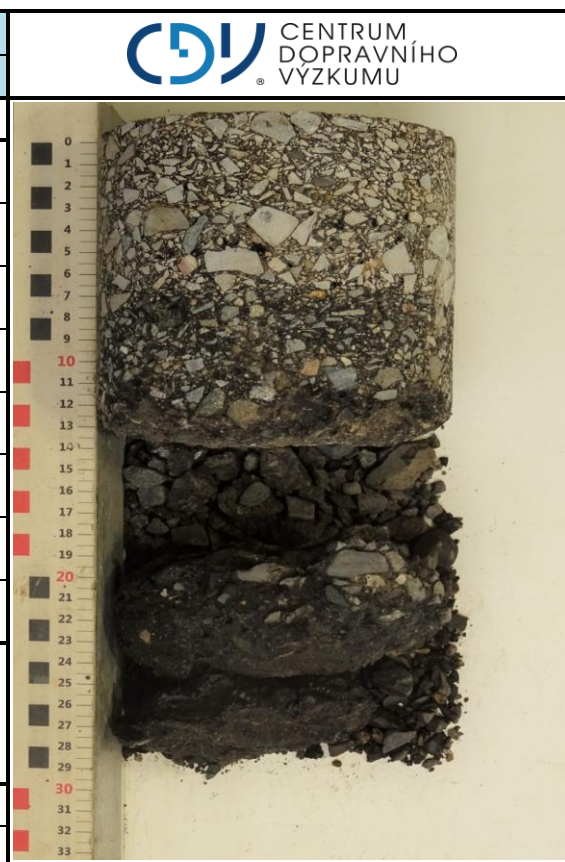
Označení/staničení - pruh:		JV 10	50,15880280N; 14,35662390E	
Komunikace:		III/2421 Roztoky u Prahy		
č.	Materiál	Tloušťka [mm]	Hloubka [mm]	Poznámka
1	AV	40	40	
2	AV	40	80	
3	AV	55	135	
4	AV	40	175	rozpadlý vzorek
5	AV	105	280	částečně rozpadlý vzorek
6	ŠD	> 50	> 330	
7				
8				
Zkratky: AV - asfaltové vrstvy, ŠD - štěrkodrt' (drcené kamenivo), DL - dlažba, SC - stabilizace cementová F4 CS, F6 CL, F6 CI, G3 G-F, G5 GC - třída a symbol zeminy dle ČSN 73 6133, Tabulka A.1				
Datum odběru:		Umístění vývrtu:		
30.06.2022		0,7 m od vodící čáry
