Propustek 12547-1

Propustek v obci Zibohlavy přes Pekelský potok

MIMOŘÁDNÁ PROHLÍDKA

Objekt: Propustek ev.č. 12547-1 (Propustek v obci Zibohlavý přes Pekelský potok)

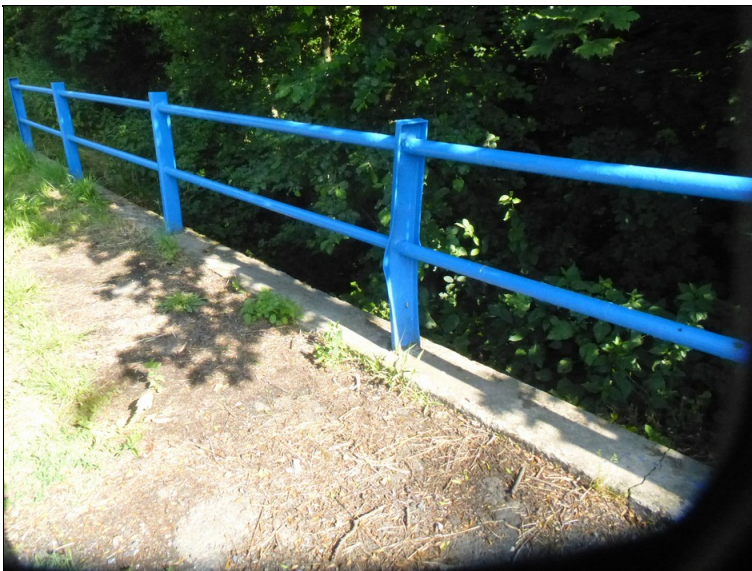
- [4.1] 4 Vybavení Odvodňovací skluzy jsou podemleté, lokálně se již zcela rozpadly.
- [4.2] 4.8 Ostatní vybavení Právě zábradlí je deformované nárazem vozidla.

deformace zábradlí

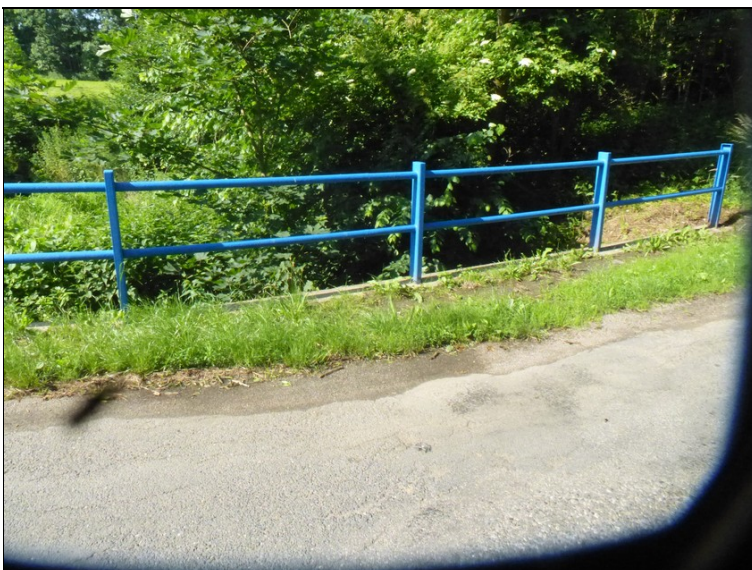
- [3.1] 3.1 Vozovka Kryt vozovky nad propustkem je nerovný, hojně opravovaný, povrch degraduje.
Nezpevněné krajnice jsou zarostlé vegetací.
- [3.2] 3.7 Ostatní části svršku Z říms opadává ochranná omítka, beton degraduje, na spodním líci říms je množství výluhů pojiva.

krajnice zarostlá vegetací

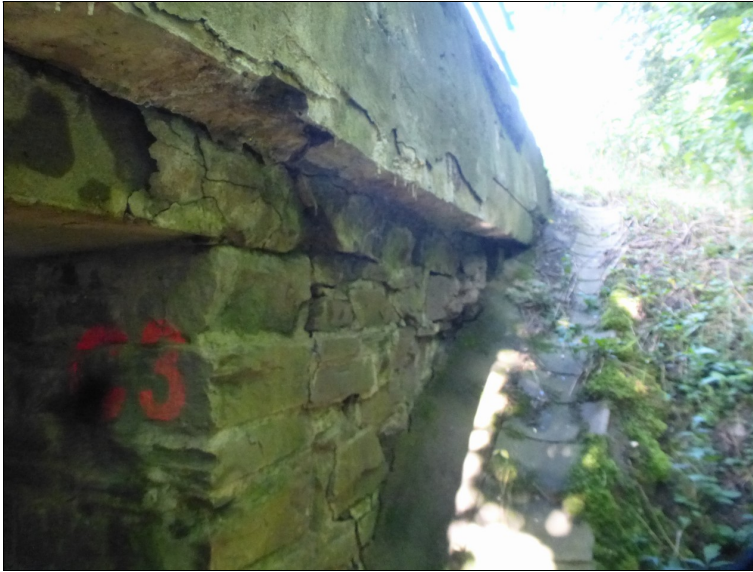
[1.1] 1.2 Podpěry Zdivo obou opěr i křídel je hloubkově narušeno. Ze zdiva je v rozsáhlé míře vyplavena spárová malta, dochází k deformaci zdiva, uvolňování kamenů. Nejvýraznější poruchy jsou patrné v levé části propustku v úrovni kolísání hladiny vody, kde již došlo k významnému vypadnutí kamenů ze zdiva, čímž je významně ohrožena jeho stabilita.

- [2.1] 2 Nosná konstrukce Beton desky degraduje, na bocích a v oblastech uložení na opěry dochází k separaci krycí vrstvy nad korodující výztuží. Významné oslabení průřezové plochy obnažené nosné výztuže korozi je patrné zejména v levé části propustku nad opěrou 2.

rozpad zdiva pravého křídla opěry 2, hloubková degradace betonu a separace krycí vrstvy na boku desky a na spodním líci římsy

- [1] 1.2 Podpěry Bezodkladně opravit spodní stavbu (dozdít, přespárovat, proinjektovat zdivo nízkotlakou cementovou injektáží). Pokud nebude přistoupeno k opravě spodní stavby bude nezbytné zúžit průjezdní profil na převáděné komunikaci na pruh šíře 3 m s jednosměrným provozem podél pravého zábradlí a s omezenou zatížitelností 3 t.

- [2] 2 Nosná konstrukce Zasanovat boky a spodní líc nosné konstrukce (odstranit separované části krycí vrstvy, odstranit korozi z obnažených prutů výztuže, pasivovat výztuž a následně reprofilovat poškozené plochy). Není vhodné celoplošně uzavřít povrch nosné konstrukce ochrannými nátěry.
- [3] 3.7 Ostatní části svršku Zasanovat římsy.

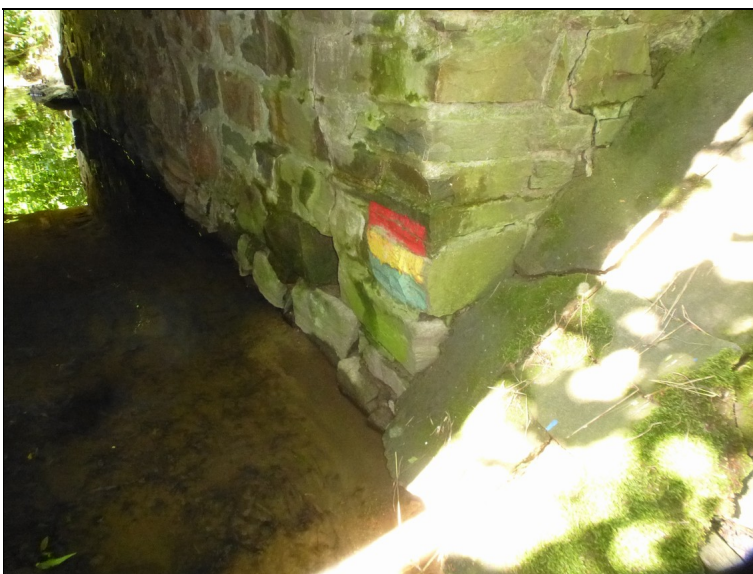
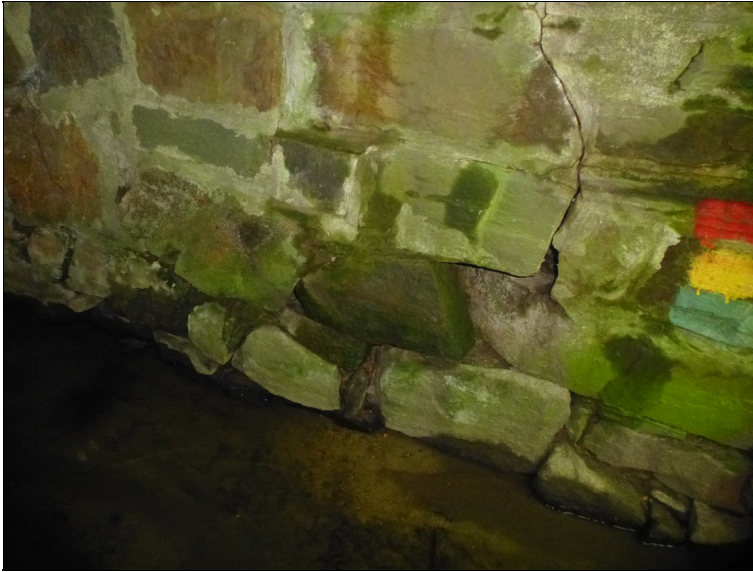
pravá strana opěry 2

DTTO - detail

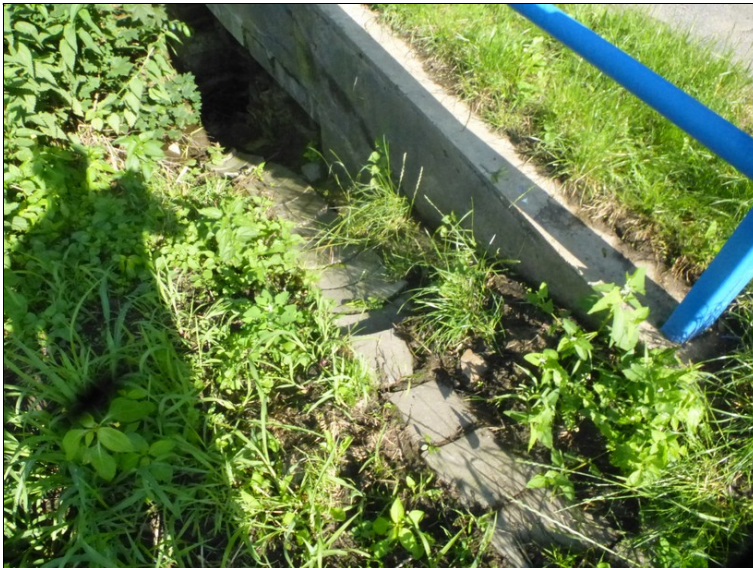
rozpad odvodňovacího skluzu

- [4] 4 Vybavení Řádně opravit odvodňovací skluzy v oblastech rozpadu či podemletí.

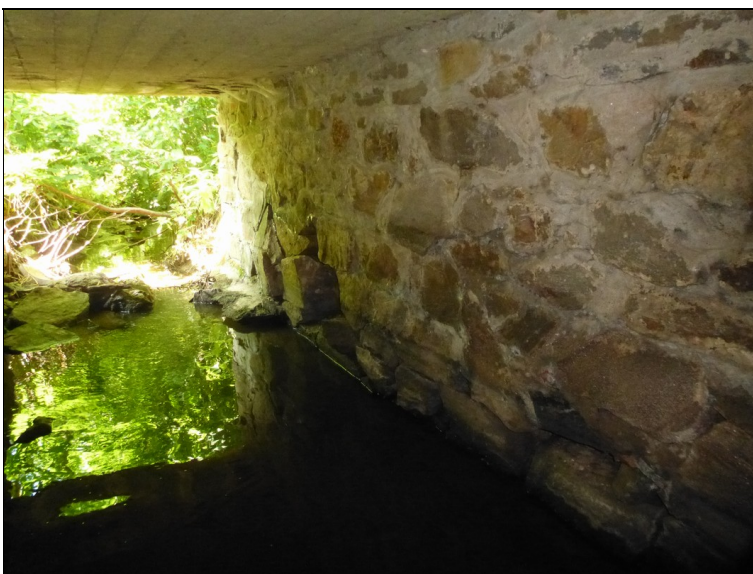
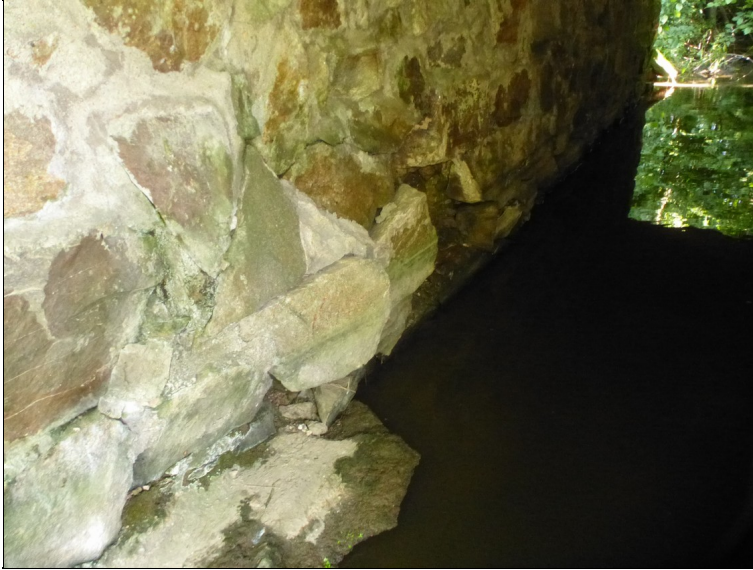
levá strana opěry 2

DTTO - detail

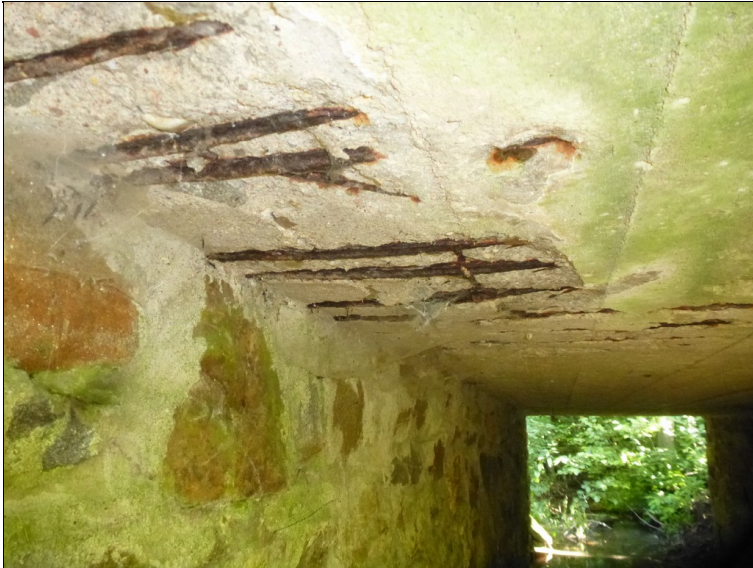
koroze obnažené nosné výztuže na spodním líci desky u opěry 2

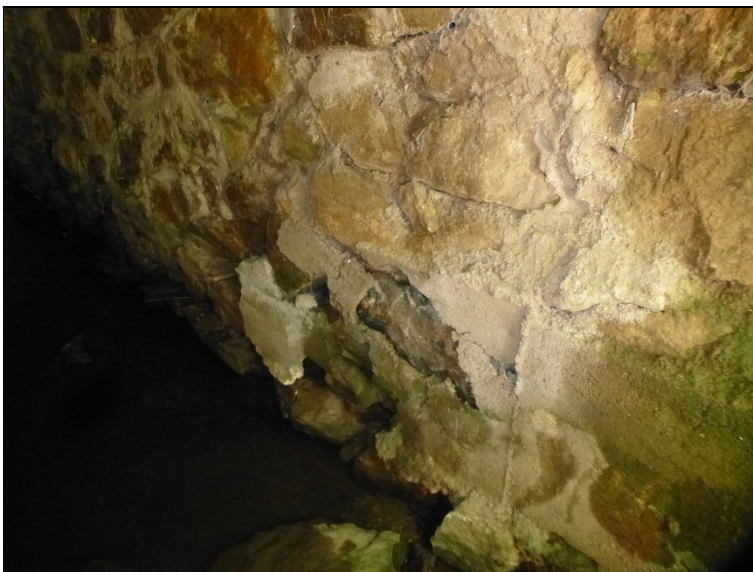
levá strana zdiva opěry 1

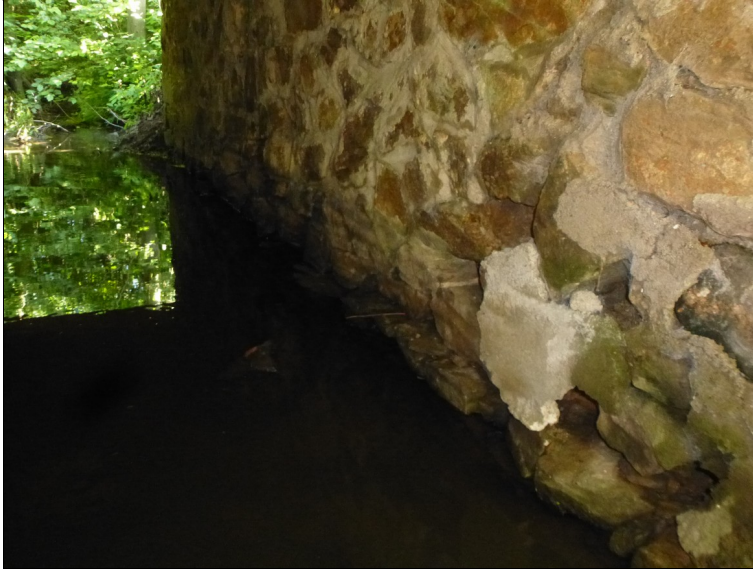
střední část zdiva opěry 1
