# **Most 101-071**

Most přes potok v obci Kostelec n/Labem

## **HLAVNÍ PROHLÍDKA**

**Objekt: Most ev.č. 101-071 (Most přes potok v obci Kostelec n/Labem)**

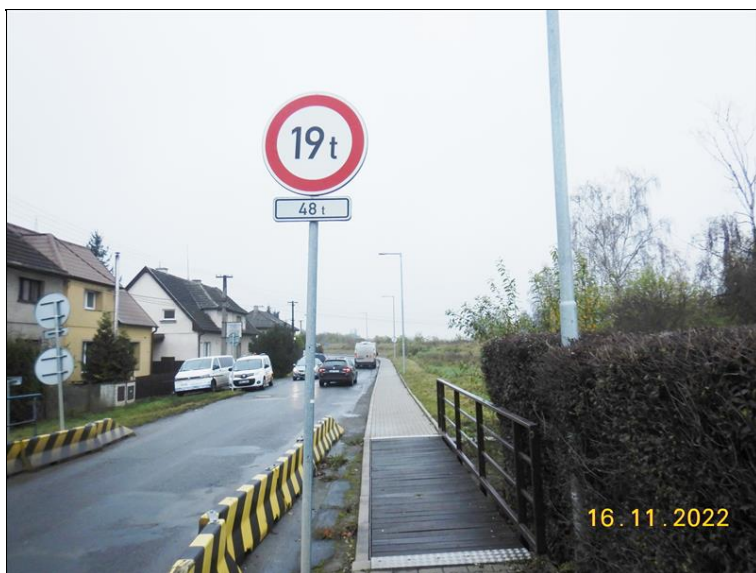
[4.1]	4.1	Svodidla/Zábradelní svodidla	Požadavek prohlídky MMP/2018 bylo omezení provozu na jeden pruh šířky 3.0 m. Provedení uložení svodidel se od tohoto požadavku poněkud liší, prostor mezi svodidly je širší.
[4.2]	4.2	Zábradlí / most	Zkorodované zábradlí na pravé straně mostu.
[4.3]	4.3	Dopravní značení, označení objektu	Chybí evidenční číslo mostu a příkazová dopravní značka C04b proti směru staničení.

Chybí evidenční číslo mostu proti směru staničení.

[2]	4.1	Svodidla/Zábradelní svodidla	Zabránit vjezdu vozidel nad pravé i levé čelo. Posunout betonová svodidla tak, aby vytvořila jízdní dráhu šířky max. 3,5 m v ose mostu. Osa mostu se může lišit od vodorovného dopravního značení!
[3]	4.3	Dopravní značení, označení objektu	Osadit evidenční číslo mostu a příkazovou dopravní značku C04b proti směru staničení.

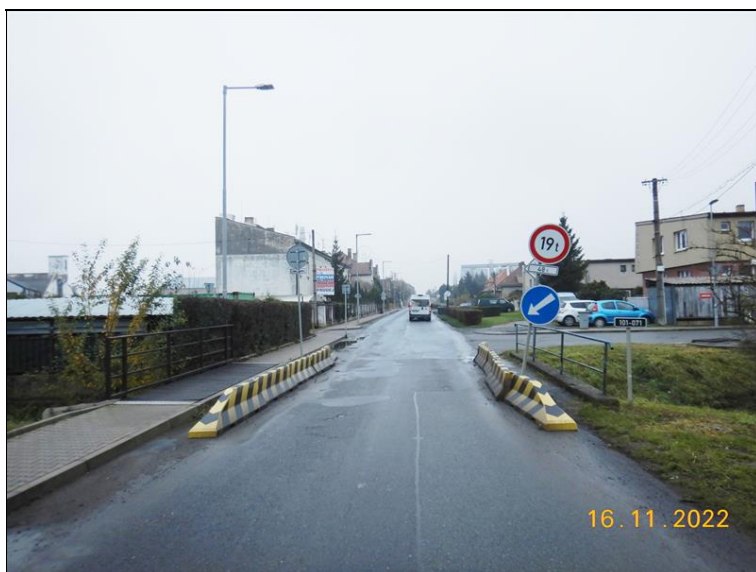
Šířkové uspořádání na mostě, pohled ve směru staničení.

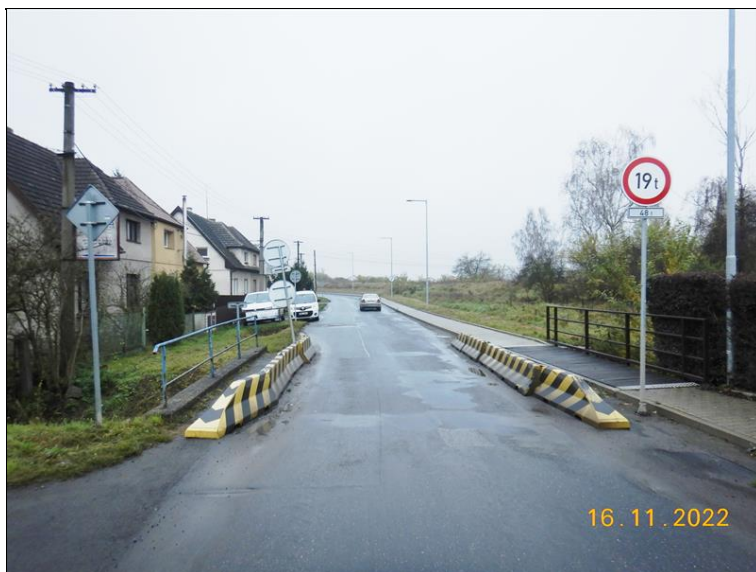
Šířkové uspořádání na mostě, pohled proti směru staničení.

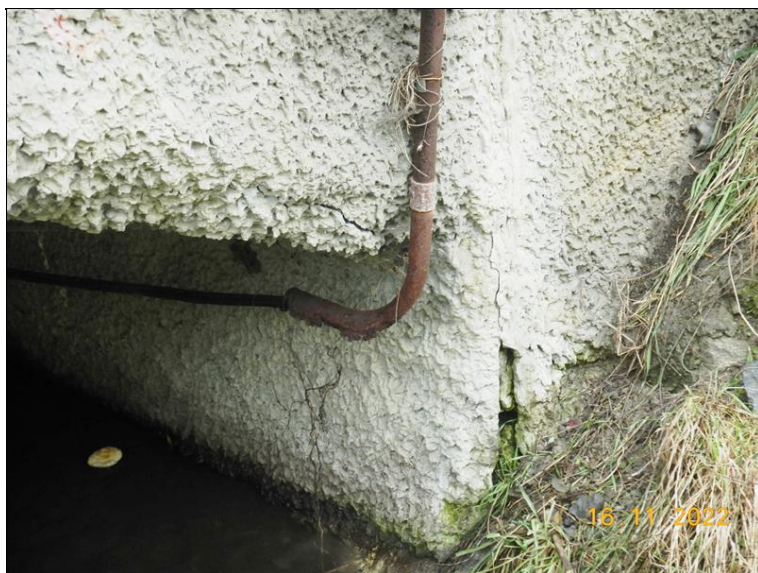
[1.1]	1.1	Základy mostních podpěr a křídel	Závady signalizující poruchy založení nebyly zjištěny.
[1.2]	1.2	Mostní podpěry křídla a čelní zdi	Trhlina 1,0 mm na pravé čelní zdi u OP2. Odpadání stříkaného betonu na rozhraní klenby a čelní zdi pravého křídla OP2.

Pravé křídlo OP2 - trhliny a rozpad torkretu.

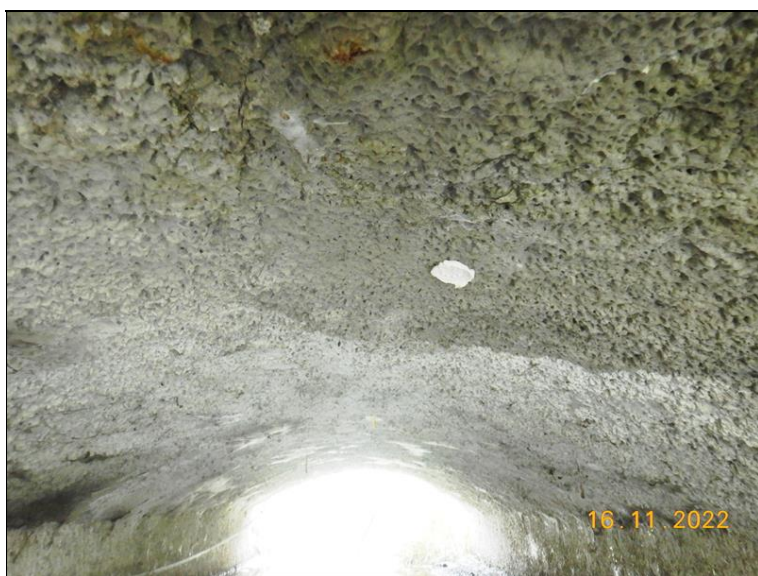
[2.1]	2.1	Nosná konstrukce / most	Stav zdiva klenby není možné plošně posoudit s ohledem na vrstvu stříkaného betonu. Lokálně jsou v torkretu patrné trhliny s výluhy.  Vlivem dlouhodobého zatékání došlo k separaci stříkaného betonu od nosné konstrukce a křídla OP1 v celé ploše líce zdiva. Pod odpadlým a odtrženým torkretem je hloubkově degradované a rozpadlé zdivo. Obnažené zdivo je nasycené vodou. Malta i kameny jsou nesoudržné, drolí se.
-------	-----	-------------------------	---

Líc klenby.

[4]	2.1	Nosná konstrukce / most	Provést rekonstrukci nebo výměnu mostu.
[5]	5	Další části	Aktualizovat ML v BMS.

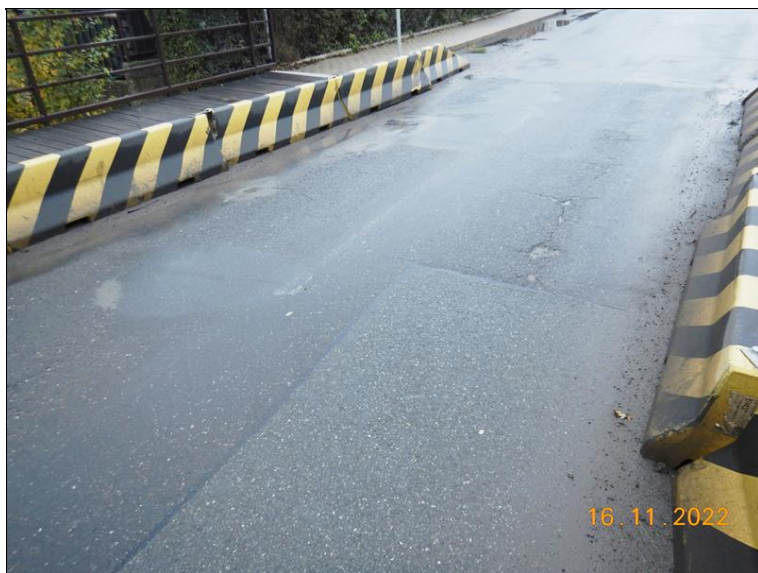
[3.1]	3.1	Vozovka	Výtlučky, podélné trhliny, stopy opravování vozovky, vyjeté koleje, vystoupení asfaltového pojiva na povrch vozovky, nánosy nečistot.
[3.2]	3.3	Římasy, obrubníky, zálivky	Degradace stříkaného betonu říms.

Vozovka.

[1]	3.1	Vozovka	Do doby navržené rekonstrukce pravidelně udržovat kryt vozovky, záchytný systém a dopravní značení s provozuschopným stavu tak, aby byla zajištěna bezpečnost provozu na mostě.
-----	-----	---------	---

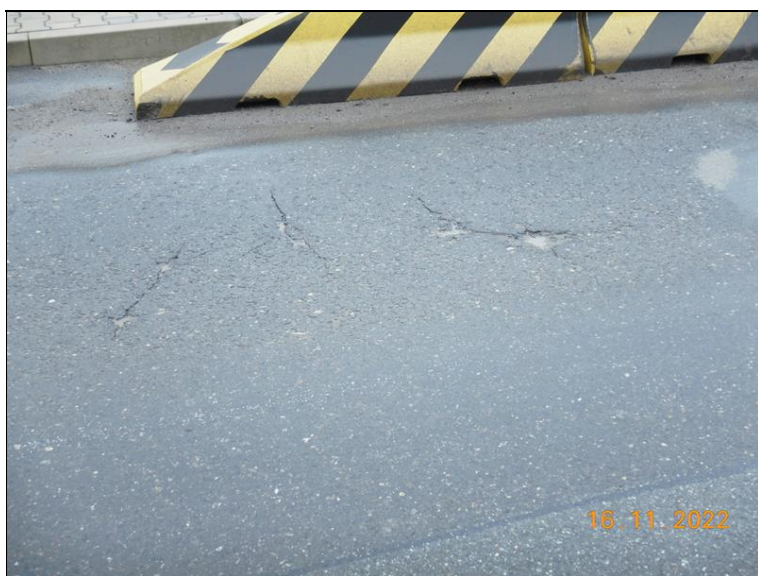
Vozovka, detail.

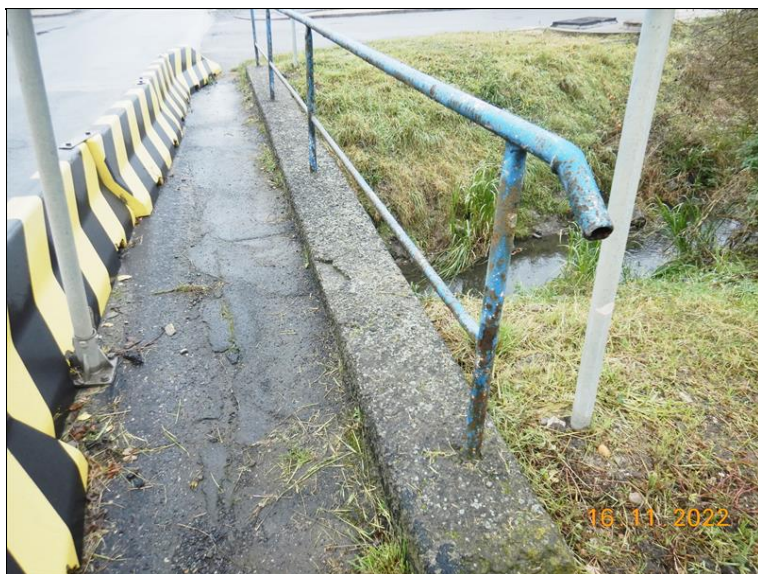
Pravá římsa.

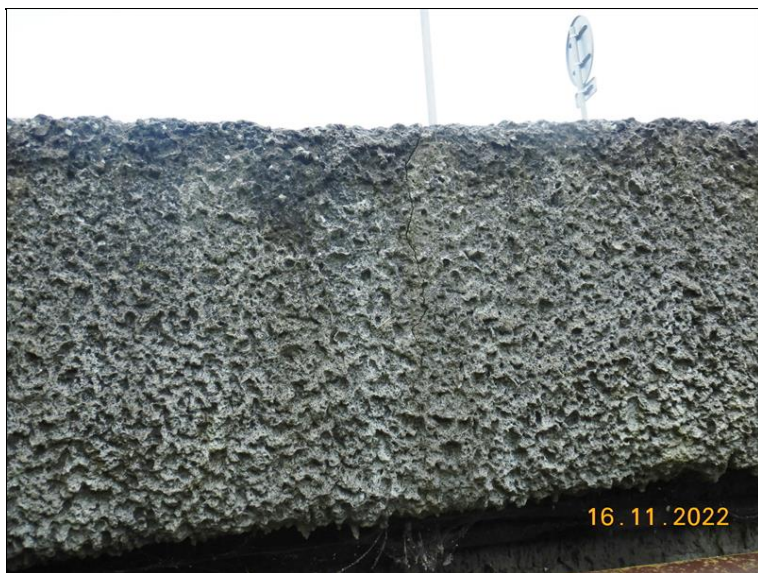
Pravá římsa, detail.

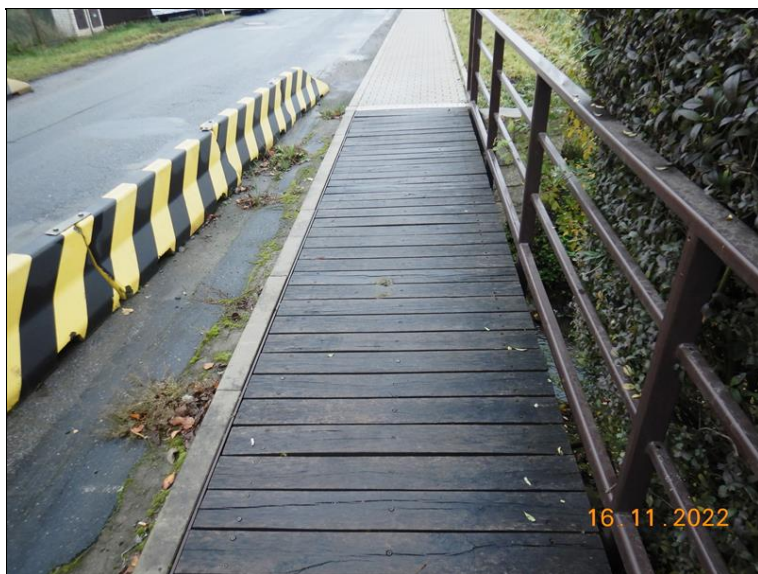
[5.1]	5	Další části	ML neodpovídá skutečnosti. Zleva doplněn chodník.
-------	---	-------------	---

Levá strana mostu - lávka.

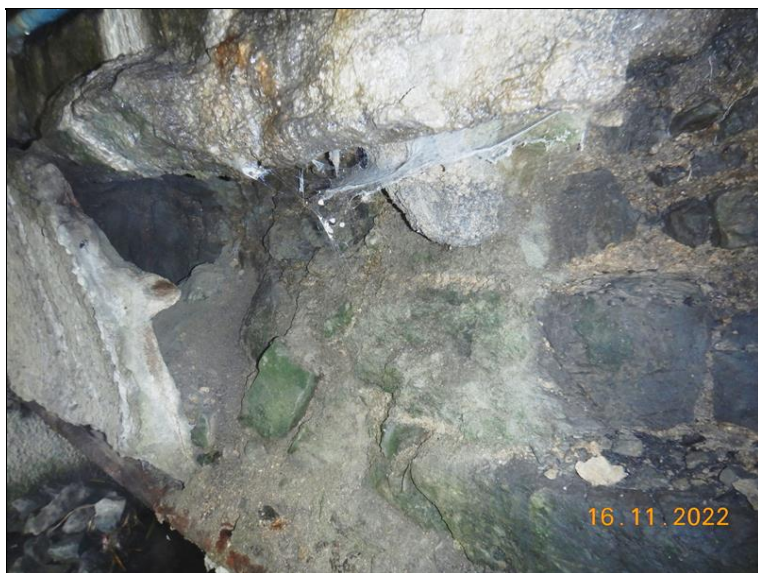
Detail levé čelní zdi - hloubkový rozpad zdiva, odpadající torkret a masivní zatékání.

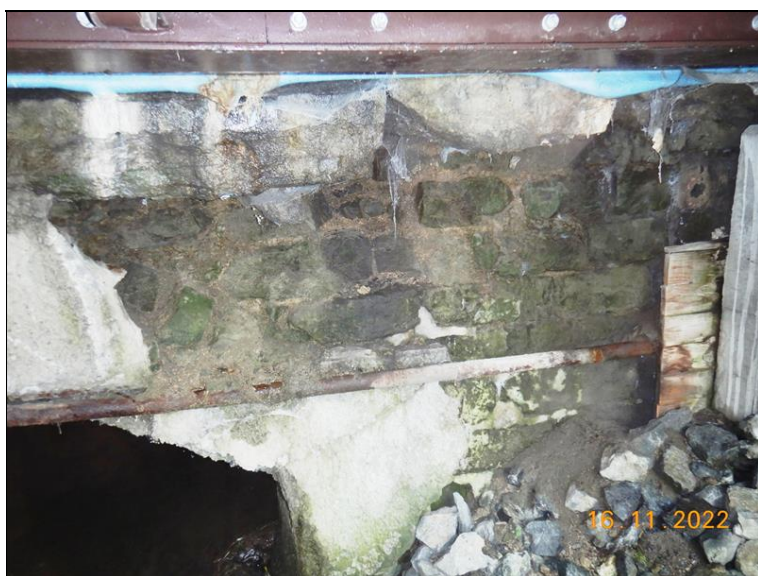
Levé křídlo OP1 - degradace zdiva, masivní zatékání.
