# **Most 101-071**

Most přes potok v obci Kostelec n/Labem

## **MIMOŘÁDNÁ PROHLÍDKA**

Datum provedení prohlídky: 23.10.2018

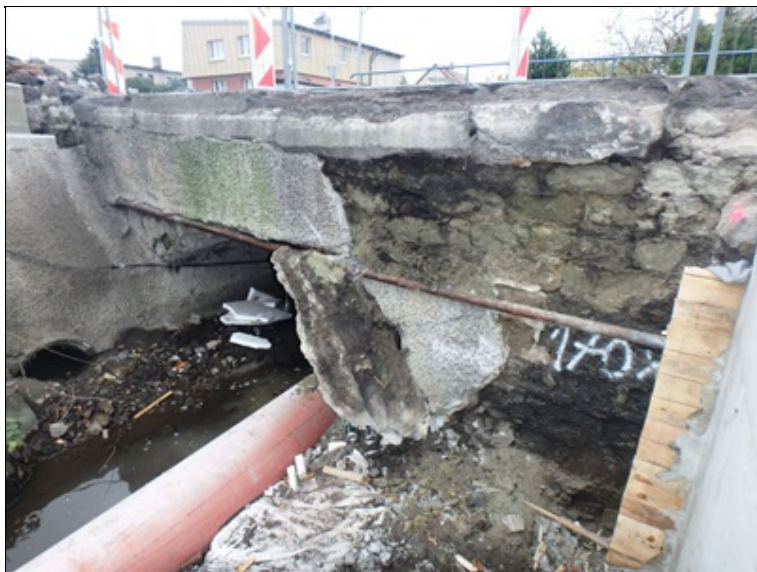
Vlivem dlouhodobého zatékání a nestability levého čela klenby

došlo k separaci torkretu od konstrukce prakticky v celé délce mostu.

Obnažené zdivo je nasycené vodou. Malta je nesoudržná, drolí se. Dochází k hloubkové degradaci zdiva.

Levá strana mostu  
- rozpad torkretu, hloubková degradace zdiva  
klenby

- Omezit zatížitelnost ve smyslu této MPM.
- Zabránit vjezdu vozidel nad pravé i levé čelo. Nezbytné je osazením betonových svodidel vytvořit jízdní dráhu šířky max. 3,0 m v ose mostu. Jednosměrné uspořádání doplnit adekvátním dopravním značením.

Realizovat celkovou rekonstrukci mostu v horizontu 2-3 let.

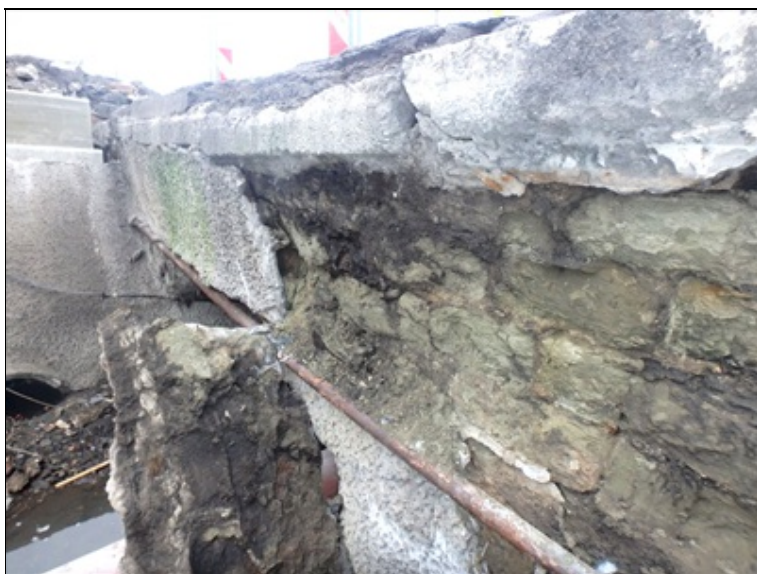
Dtto, detail  
- rozpad zdiva, separace torkretu v celé délce,  
uvolněné bloky římsy

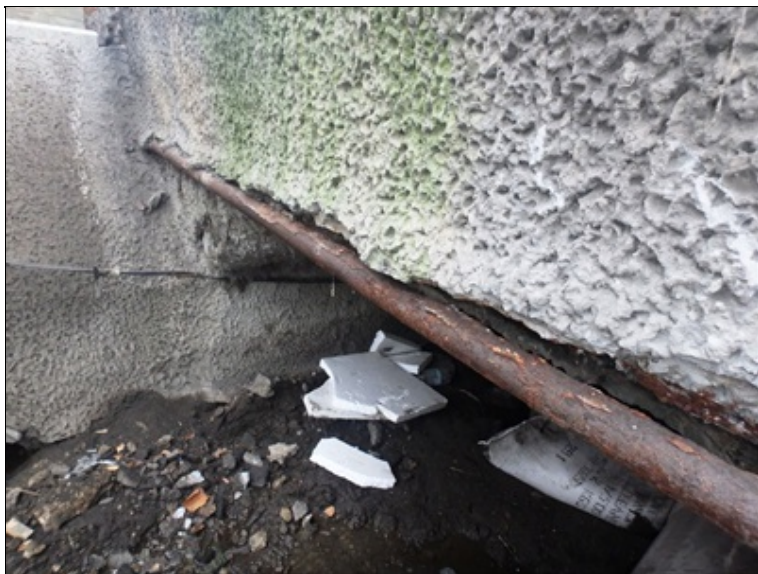
Levá strana mostu  
- koroze chráničky

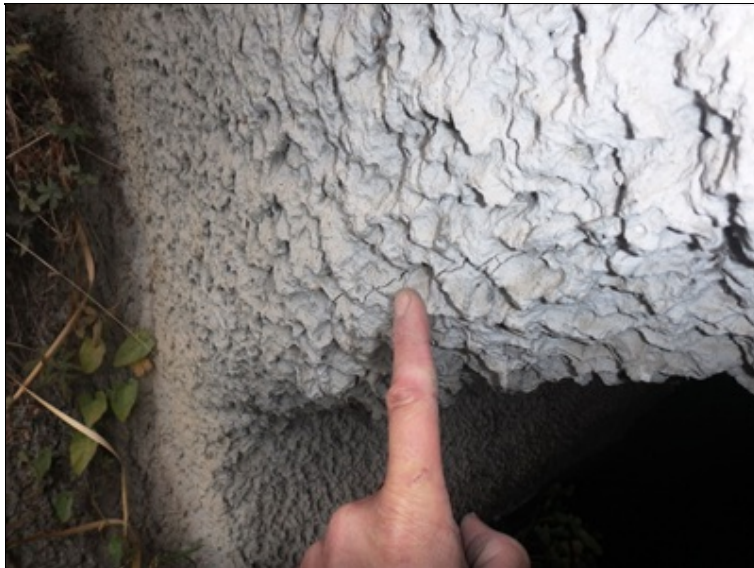
Na pravé straně podél spodní hrany klenby podélná trhlina.

Pravá strana klenby  
- trhлина v torkretu podél spodní hrany

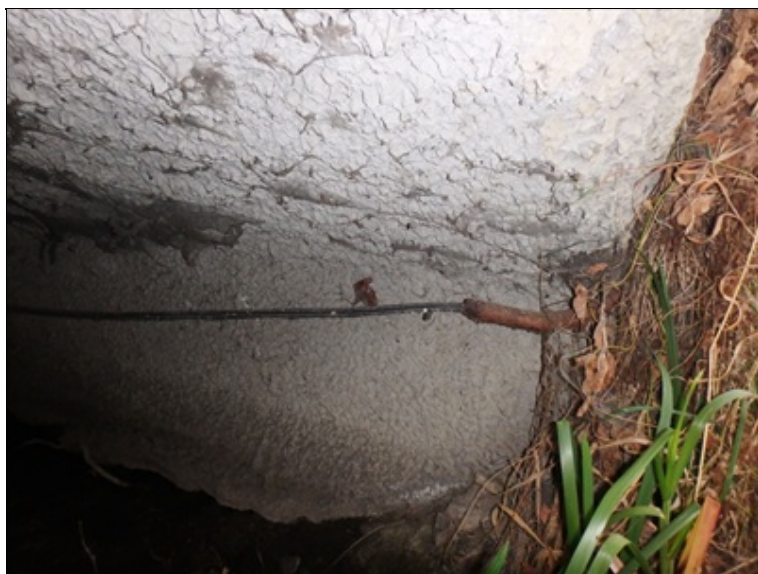
Pravá strana opěry Op2  
- rozpad chráničky, obnažený kabel

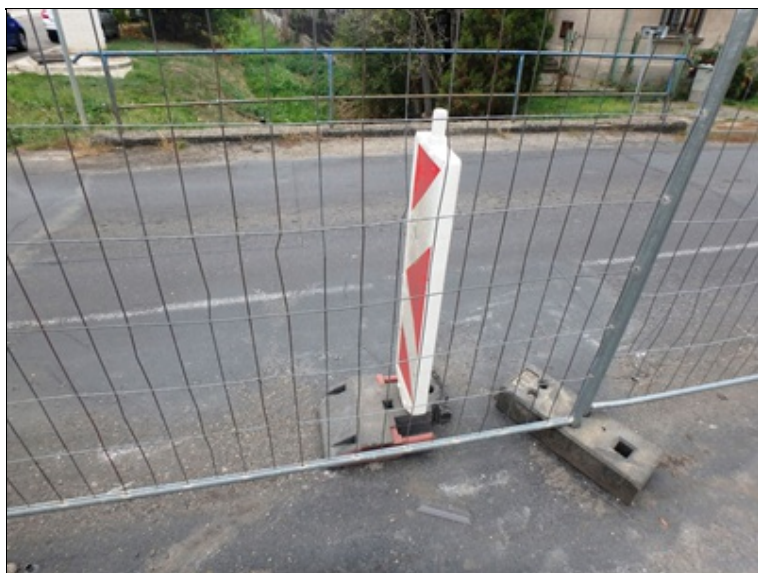
U pravé krajnice podélná trhlin, riziko nestability čelní zdi klenby.

Vozovka  
- trhliny podél pravé římsy

Utěsnit podélnou trhlínu v krytu vozovky.
