Most VY11626-1

Most přes Bojovský potok před Mníškem pod Brdy

MIMOŘÁDNÁ PROHLÍDKA

Datum provedení prohlídky: 17.7.2018

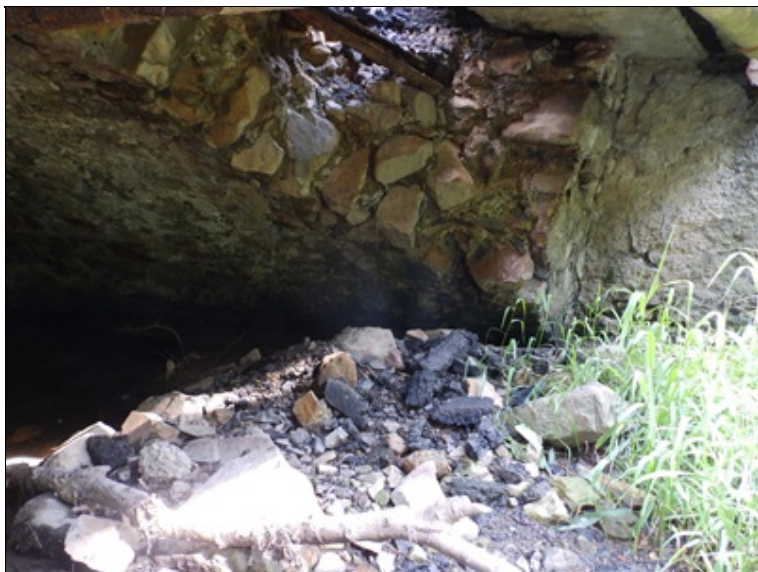
- [2.1] 2.1 Nosná konstrukce Torkretová vrstva se rozpadá, vlivem zatékání se vyplavuje spárová malta. Ocelové nosníky rozšíření na levé straně výrazně korodují.
Na levé straně došlo k propadu části zdiva klenby spolu se sesuvem čelní zdi.
V pravé části vychází z oblasti vypadlého zdiva na Op2 podélná trhлина, zdivo je porušené.

Destrukce zdiva klenby na levé straně mostu

[1] 2.1 Nosná konstrukce **V současné době vykazuje konstrukce takové závady, které znemožňují bezpečné užívání konstrukce a je nutné ji uzavřít pro veškerý provoz a zajistit zákaz vstupu na i pod konstrukci. Mostní konstrukce je v havarijním stavu a je nutno provést celkovou rozsáhlou opravu, resp. rekonstrukci objektu. Z ekonomického hlediska je pravděpodobně nejvýhodnější náhrada stávajícího objektu novou konstrukcí. Do doby celkové rekonstrukce je nutno provádět pravidelné kontroly konstrukce a v případě destrukce dalších částí je nutno s ohledem na aktuální situaci přijmout případná další nezbytná opatření. Dále je nutno pravidelně kontrolovat možnost průtoku pod mostem. Při veškerých činnostech je nutno dodržet příslušná bezpečnostní opatření s ohledem na stav konstrukce.**

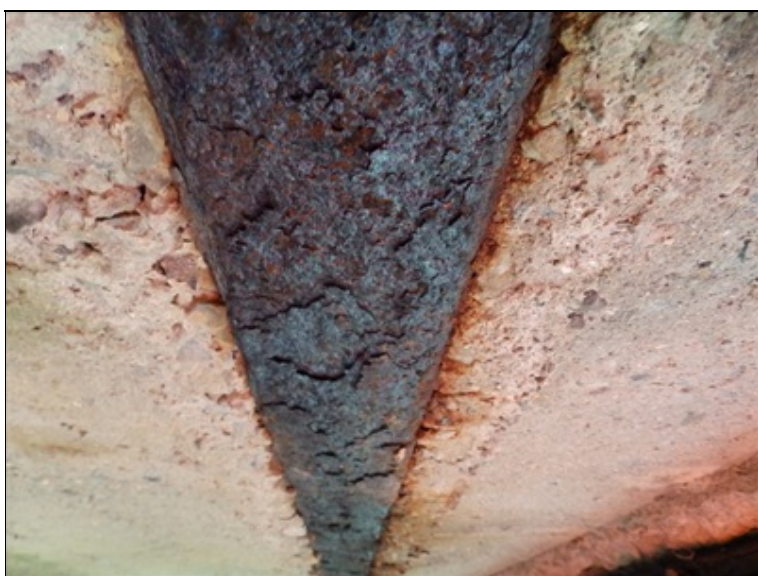
Koroze nosníků rozšíření na levé straně mostu

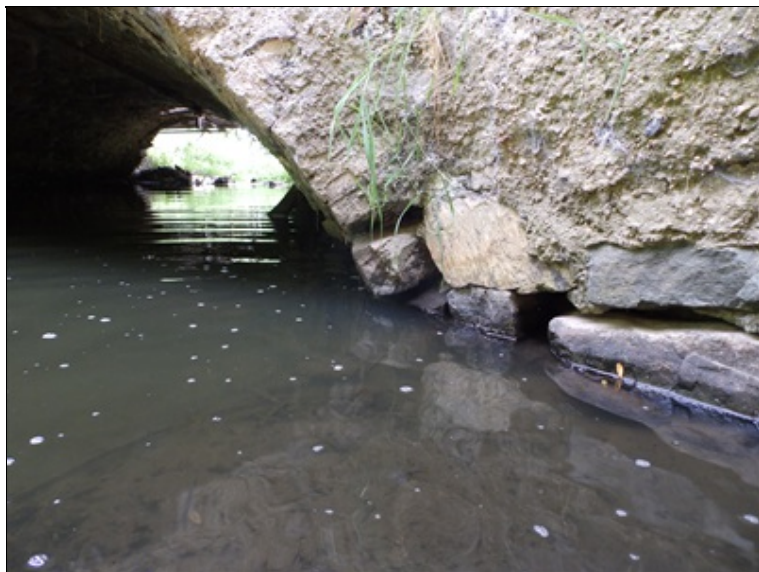
- [1.1] 1.2 Mostní podpěry a křídla Omítka opadáva. Spodní část kamenného zdiva opěr je silně rozvolněná, spárování je hloubkově narušené, místy je podemleté a rozpadá se - zejména na pravé straně Op2.
Cca 1 m od pravého okraje je na přechodu opěry a nosné konstrukce vypadlá část zdiva v celé tloušťce konstrukce a hrozí uvolnění dalších částí.
- [1.2] 1.2.4 Křídlo Pravé křídlo Op 2 je hloubkově podemleté, zdivo je ve spodní části rozvolněné. Navazující zídka je vyboulená, zdivo se rozpadá.

Rozvolněné zdivo v patní části Op 2 na pravé straně

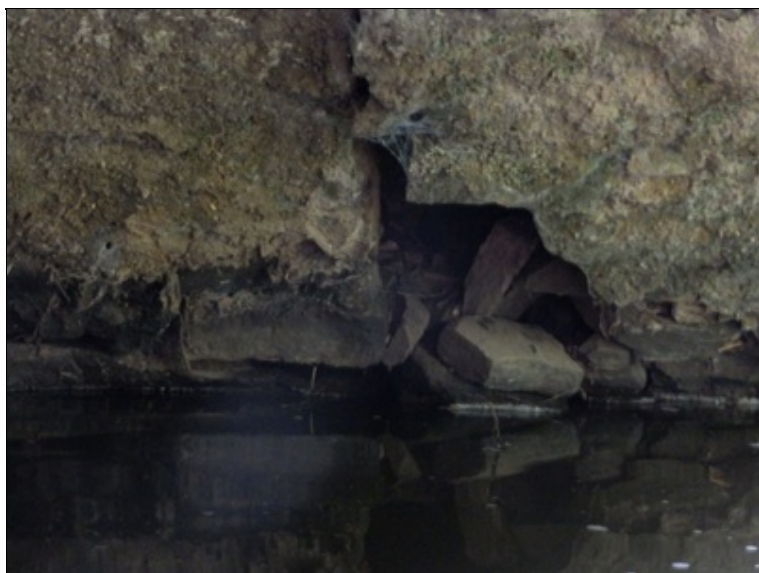
Kaverna a rozvolněné zdivo v pravé části Op2.

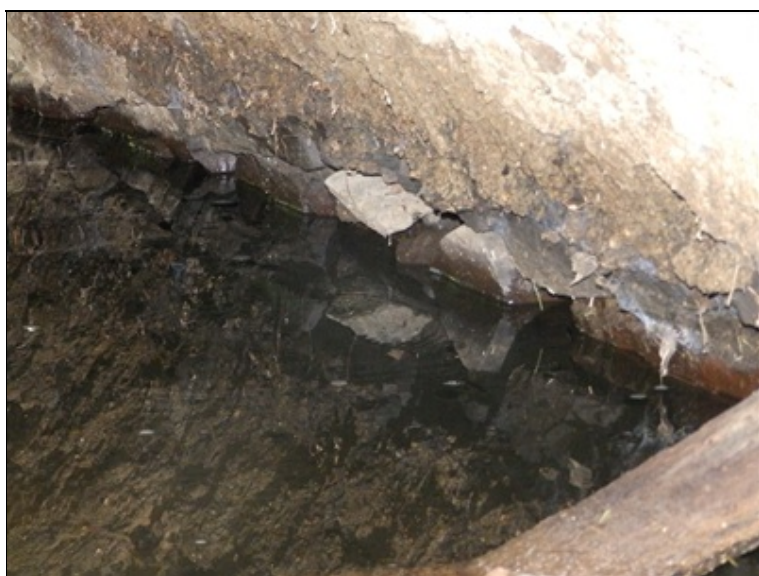
Podemleté zdivo a uvolněné kameny v patní pravé části Op2

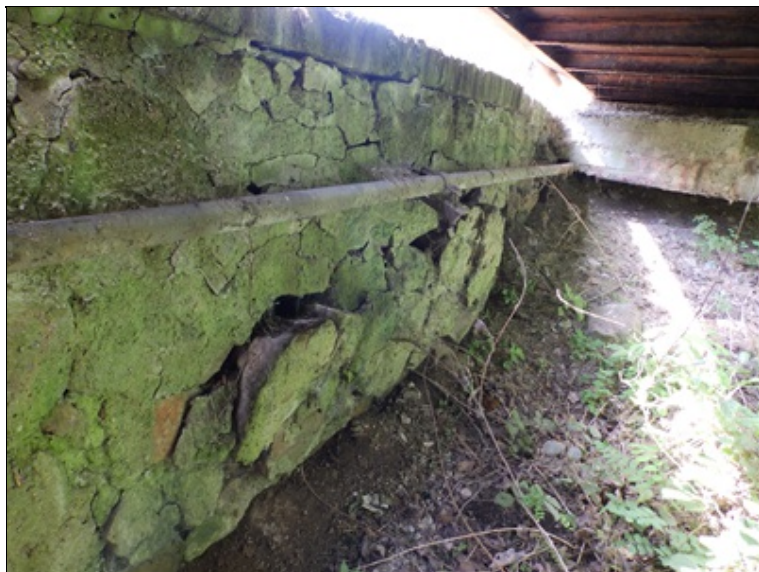
Vyboulené rozpadající se zdivo opěrné zídky komunikace navazující na pravé řídlo Op2.

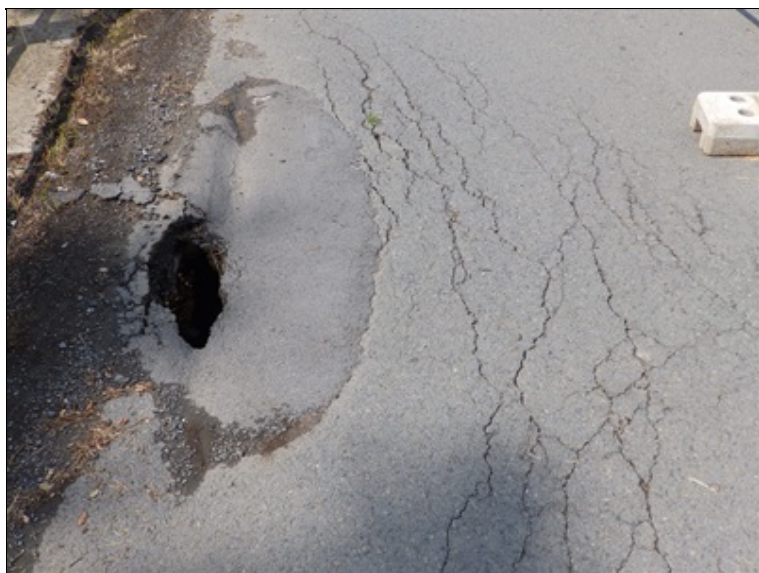
- [3.1] 3.1 Vozovka Kryt vozovky je nerovný, porušený trhlinami. V uzavřené levé části je patrný propad vozovky, část krytu zcela chybí.

Detail propadlé vozovky na levé straně konstrukce

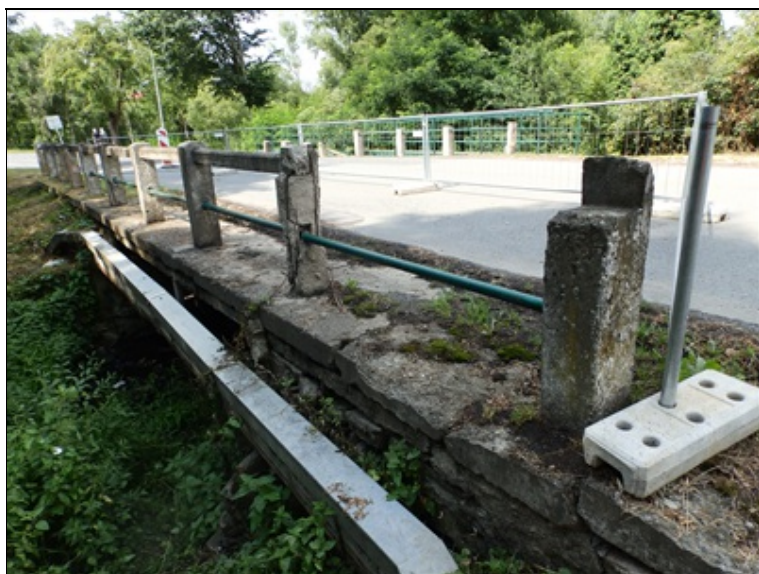
[4.1] 4.1 Svodidla/zábradelní svodidla Zádržné zařízení je zcela nevyhovující, na pravé straně zčásti zničené, na levé straně poškozené, části již chybí.

Pohled na zádržné zařízení na levé straně mostu

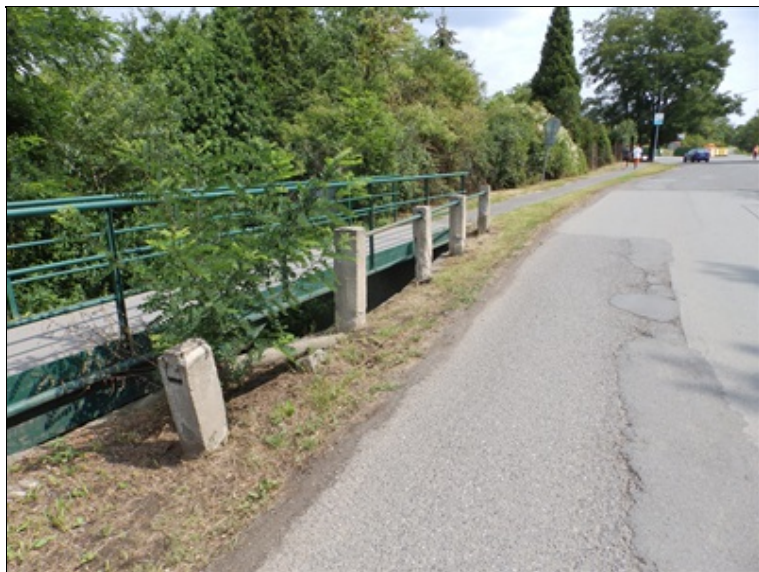
Pohled na zádržné zařízení na pravé straně mostu
