IMOS BRNO, a.s.
DIVIZE SILNIČNÍ VÝVOJ
OLOMOUCKÁ 174
627 00 BRNO

ZÁŘÍ 2015

Na základě výše uvedené objednávky provedl zhotovitel diagnostický průzkum vozovky na vybraných úsecích silnic III/0042 a III/1025 spočívající ve vizuální prohlídce s grafickým záznamem a fotodokumentací poruch, měření průhybů a posouzení únosnosti vozovky, jádrových vývrtech, vrtných sondách a rozborech asfaltové směsi a podložní zeminy. Posouzení parametrů vozovky je provedeno podle technických podmínek TP87. Byly stanoveny výstupní parametry k hodnocení konstrukce vozovky. Předkládá se návrh opravy vozovky.

Název: Bojov - Klínec
Okres: Praha-západ
Kraj: Středočeský

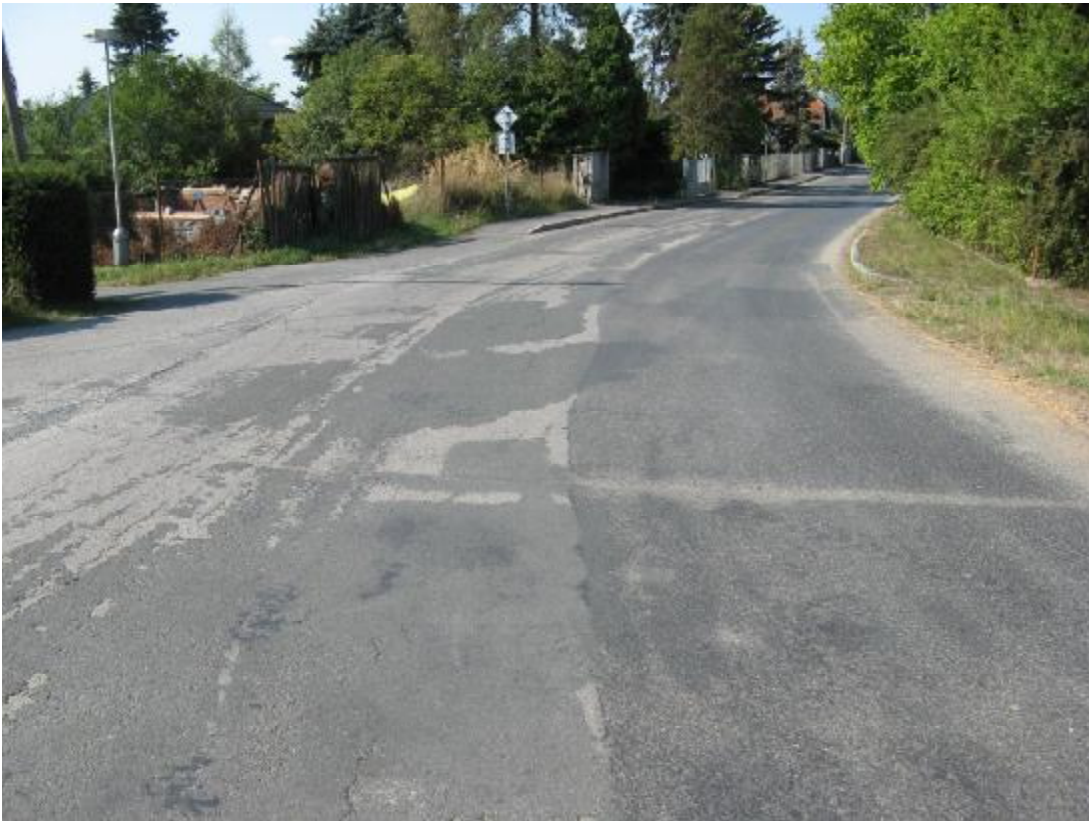
F02, km 0,015+
Příčná trhlina, koroze EKZ.

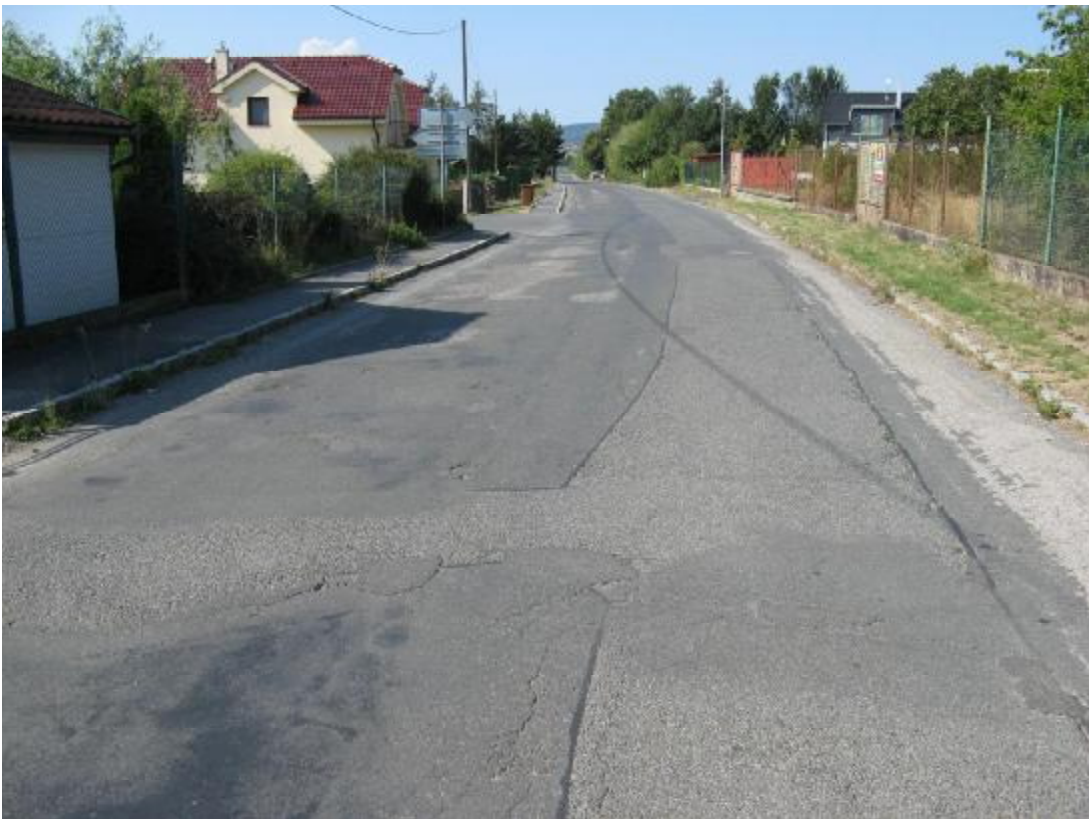
F04, km 0,110+
Vpravo je zapravená rýha s plošnými deformacemi, vlevo koroze EKZ.

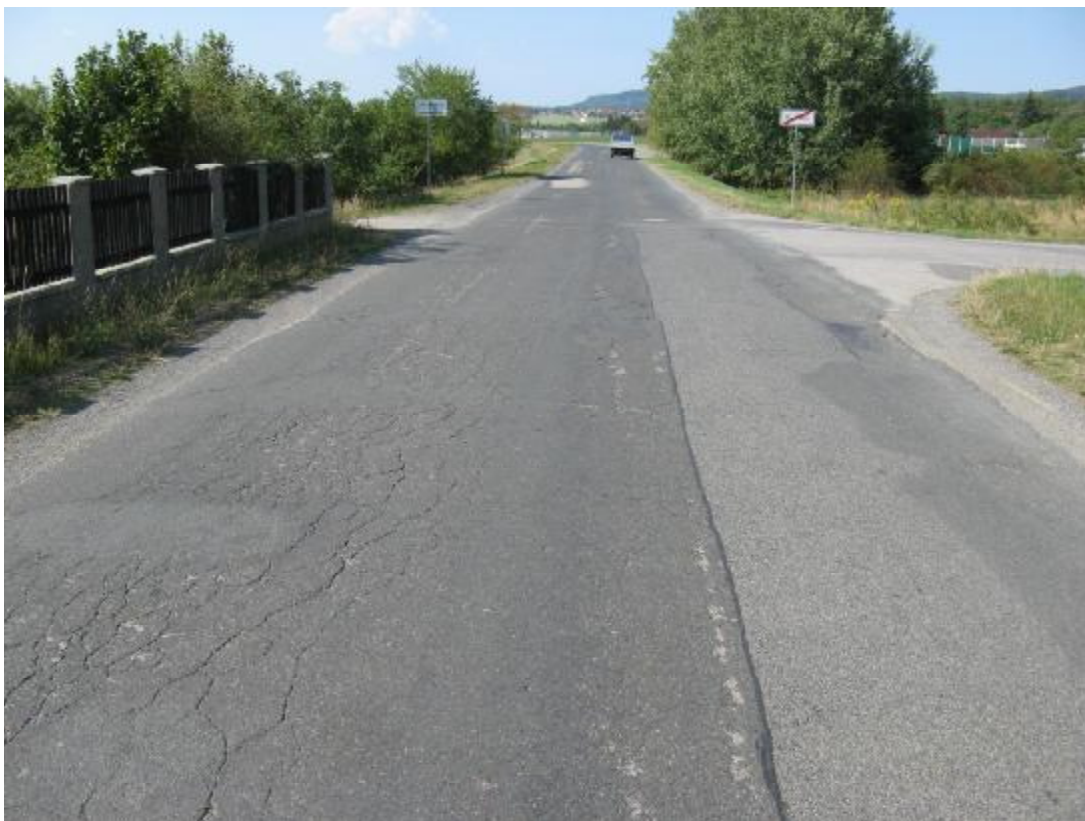
F10, km 0,410+

Vpravo je zapravená rýha s plošnými deformacemi, vlevo koroze EKZ a mozaikové trhliny.

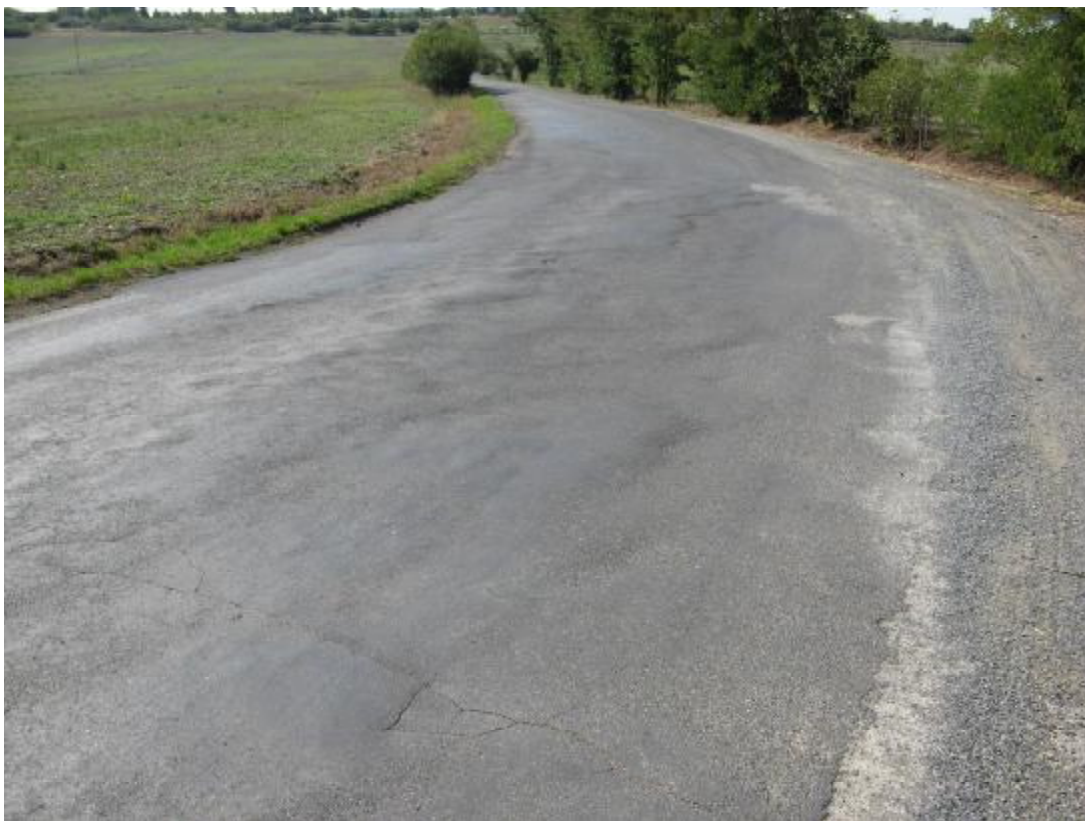
F14 km 0,610+

Příčná rozvětvená trhlina, plošné deformace a nepravidelné hrboly.

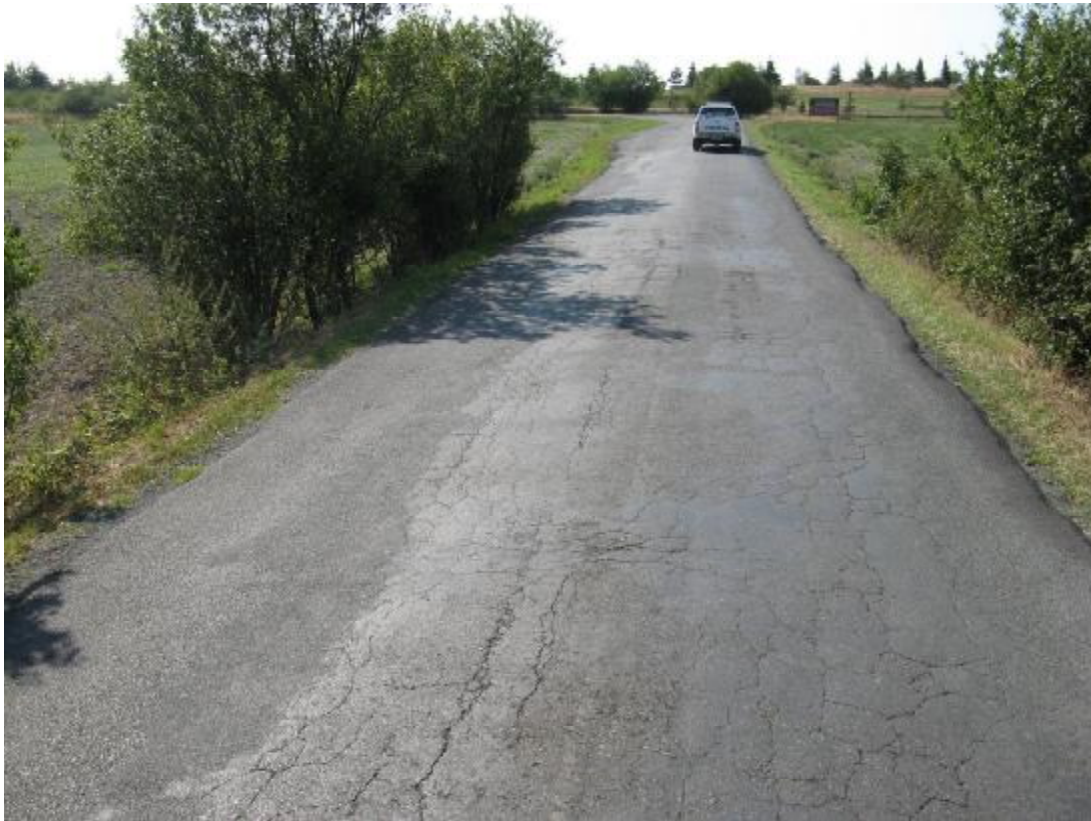
F21 km 0,910+
Síťové trhliny, vysprávkky a plošné deformace podél obou okrajů vozovky.

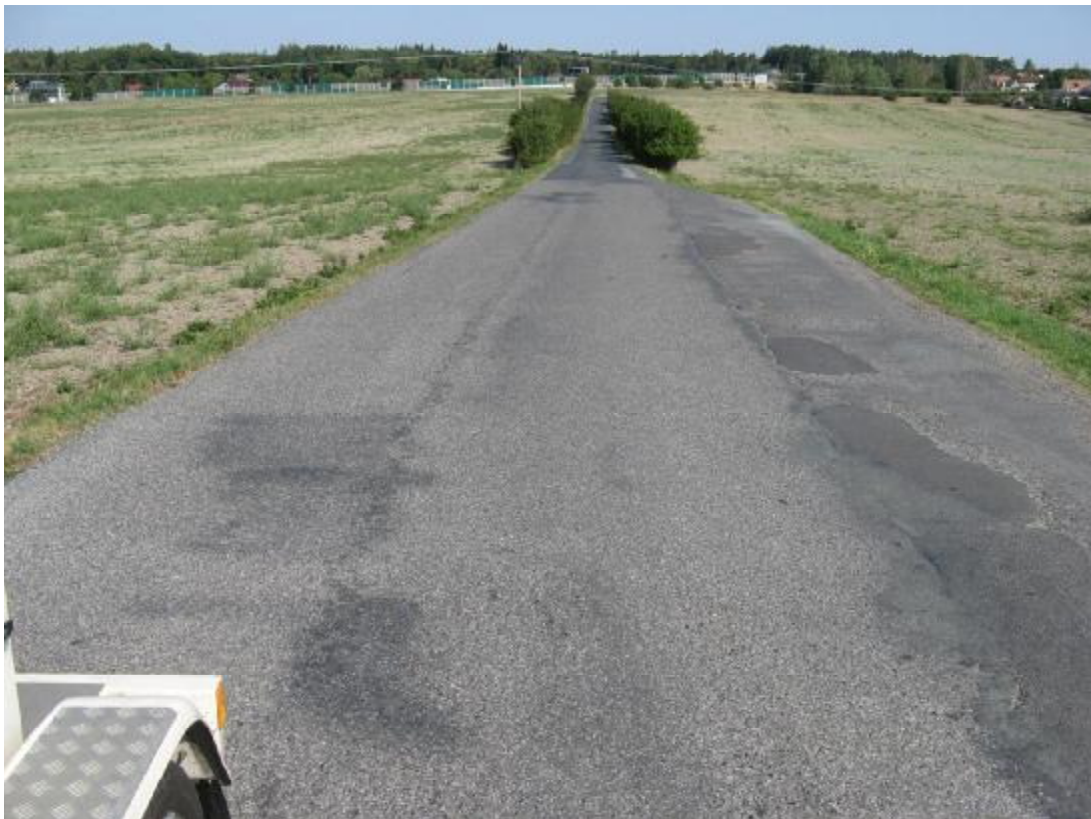
F22 km 1,000-
Změna povrchu a rozšíření s vysprávkami.

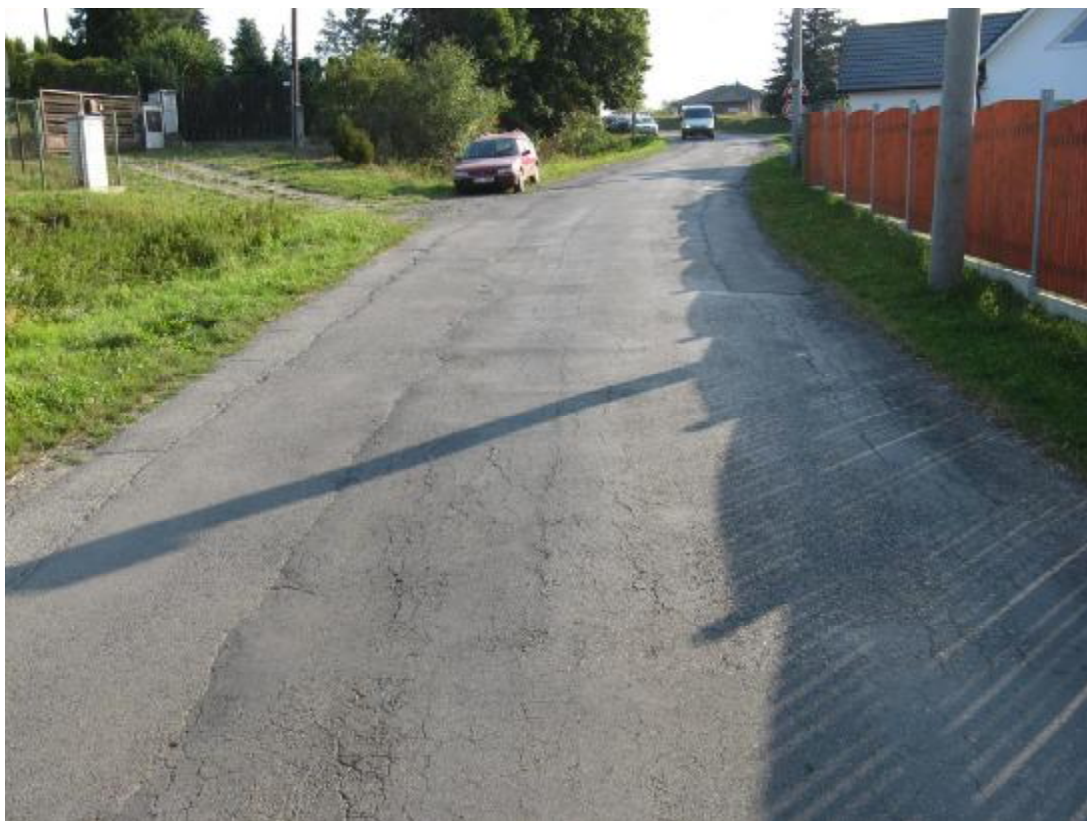
F02, km 3,430+
Plošné deformace, síťové trhliny, vysprávkvy.

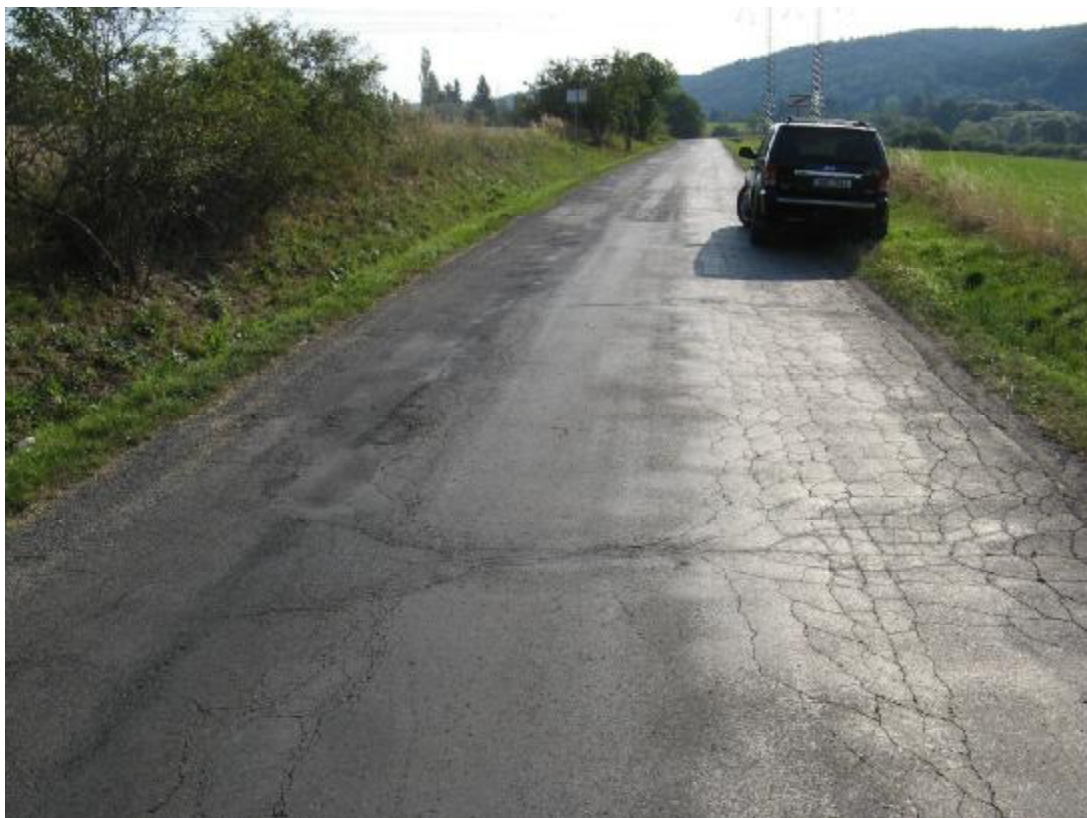
F08, km 3,710+
Plošné deformace, síťové trhliny zejména podél okrajů vozovky.

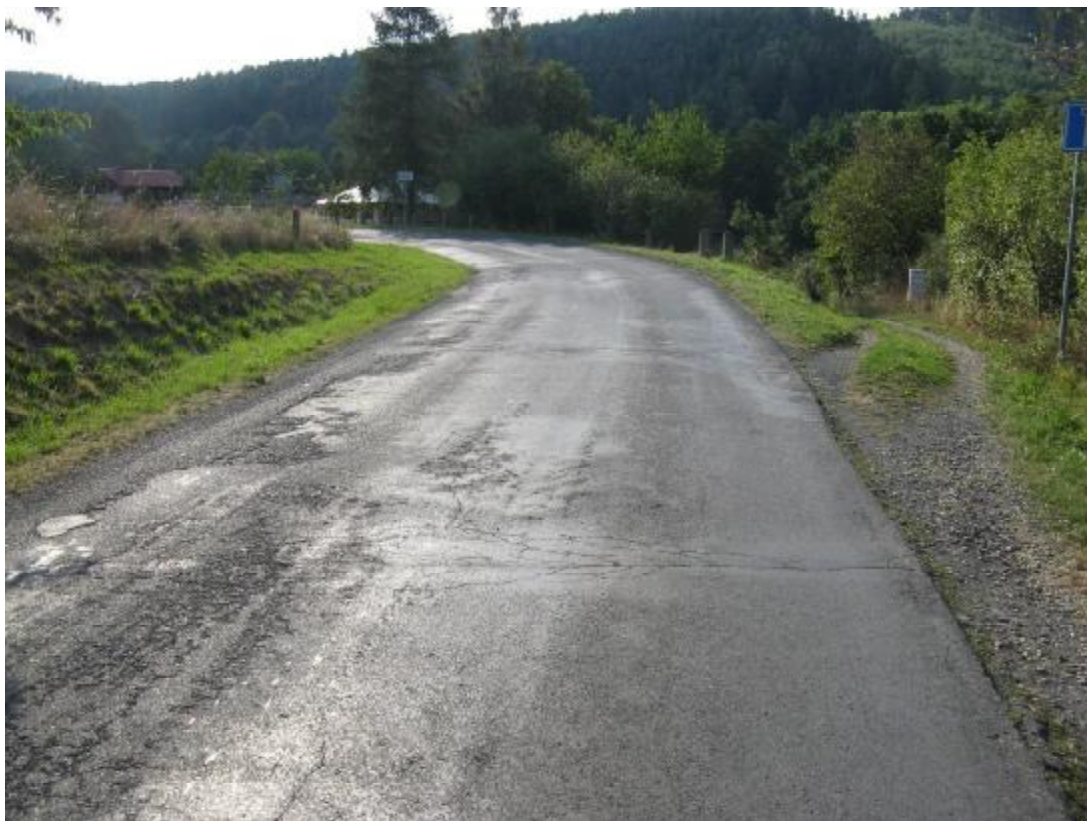
F15, km 4,210+
Hluboká koroze, vysprávký a příčné rozvětvené trhliny.

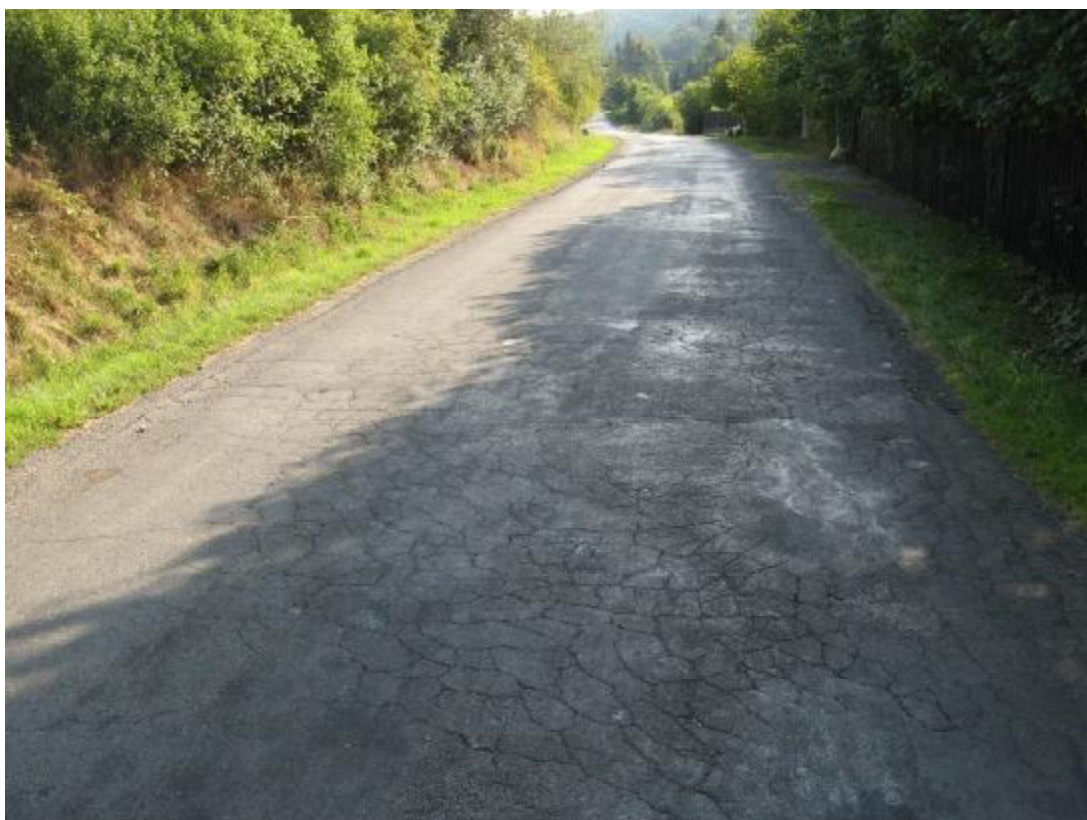
F19, km 4,510+
Síťové trhliny a plošné deformace v celé šířce vozovky.

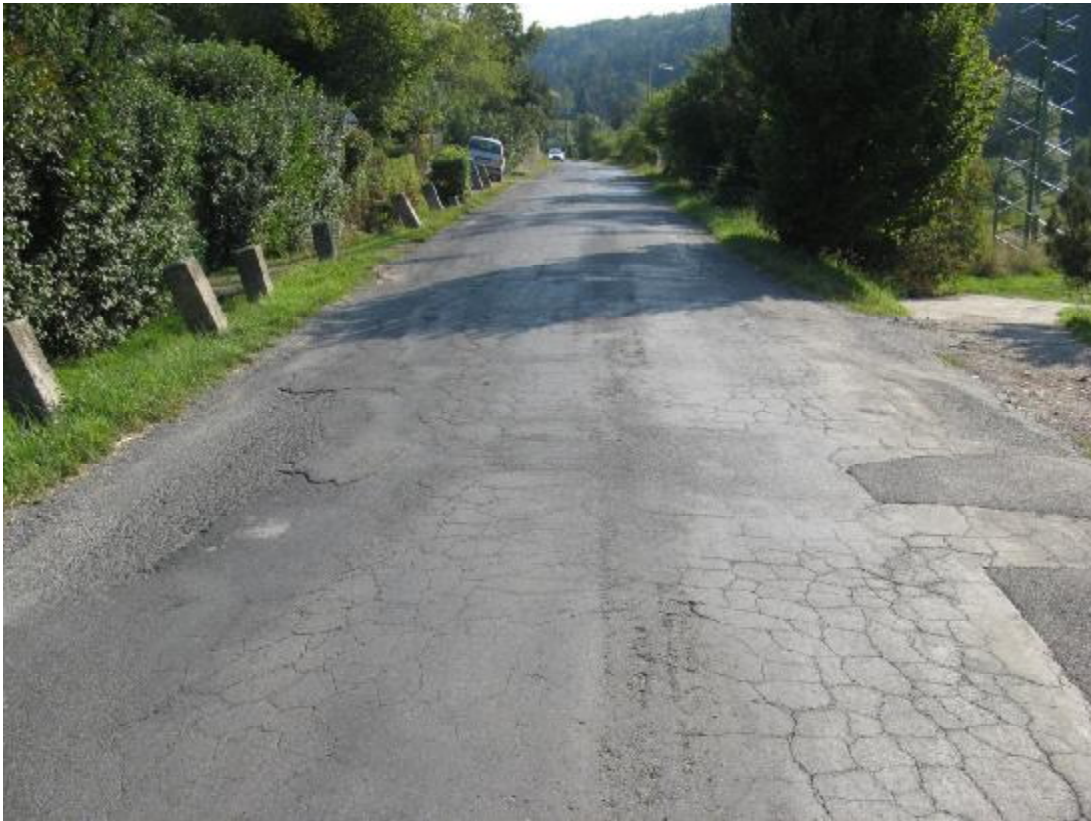
F30, km 5,110+
Síťové trhliny a plošné deformace v celé šířce vozovky.

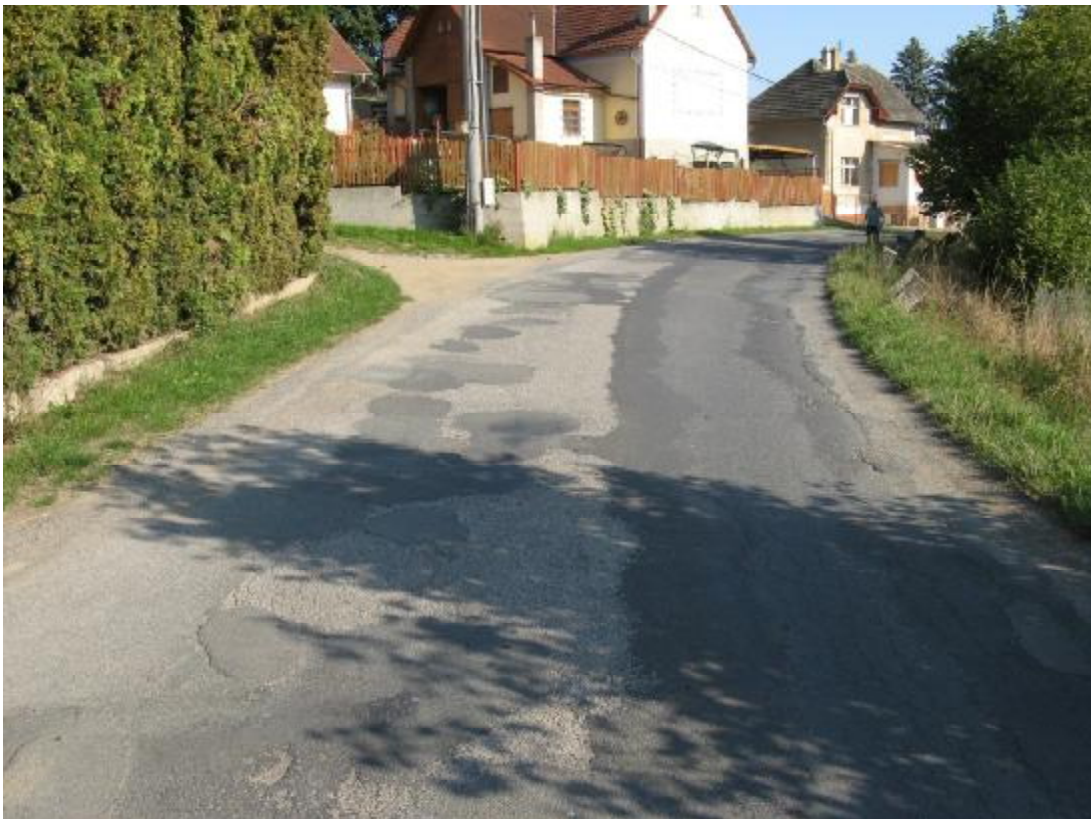
F45, km 5,910+
Síťové trhliny a vysprávký podél okrajů vozovky.

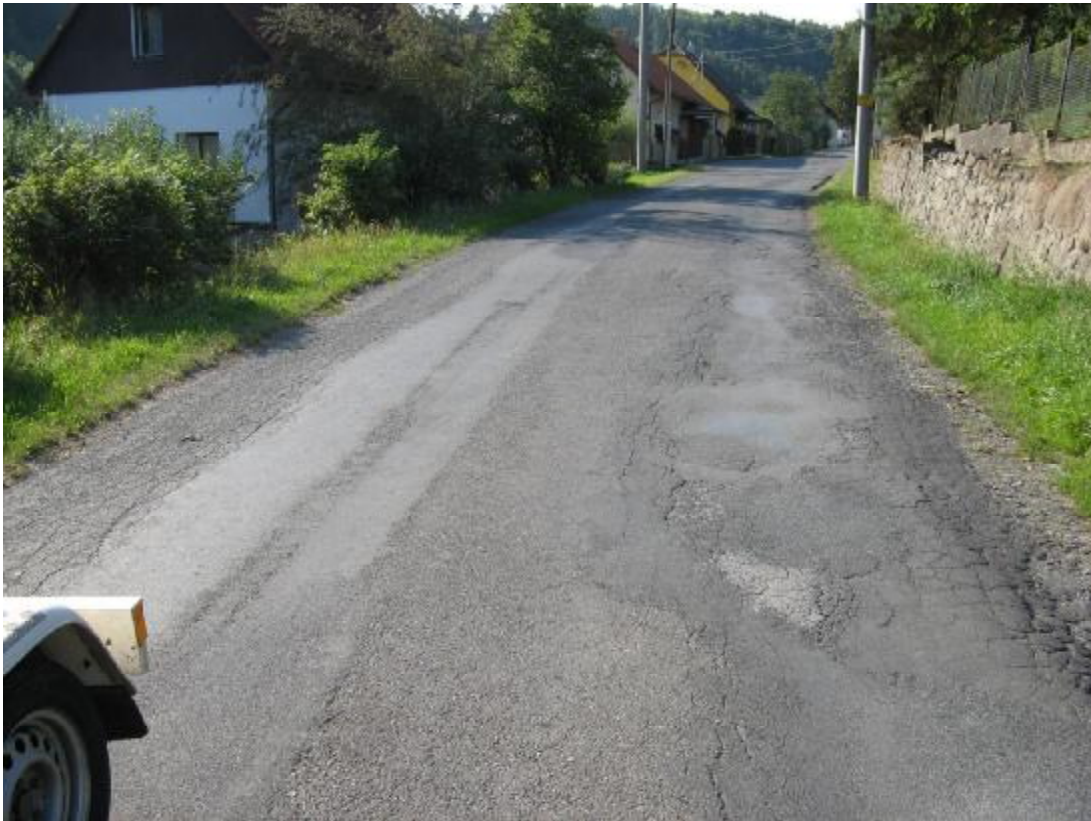
F53, km 6,300-
Síťové trhliny a plošné deformace podél okrajů vozovky.

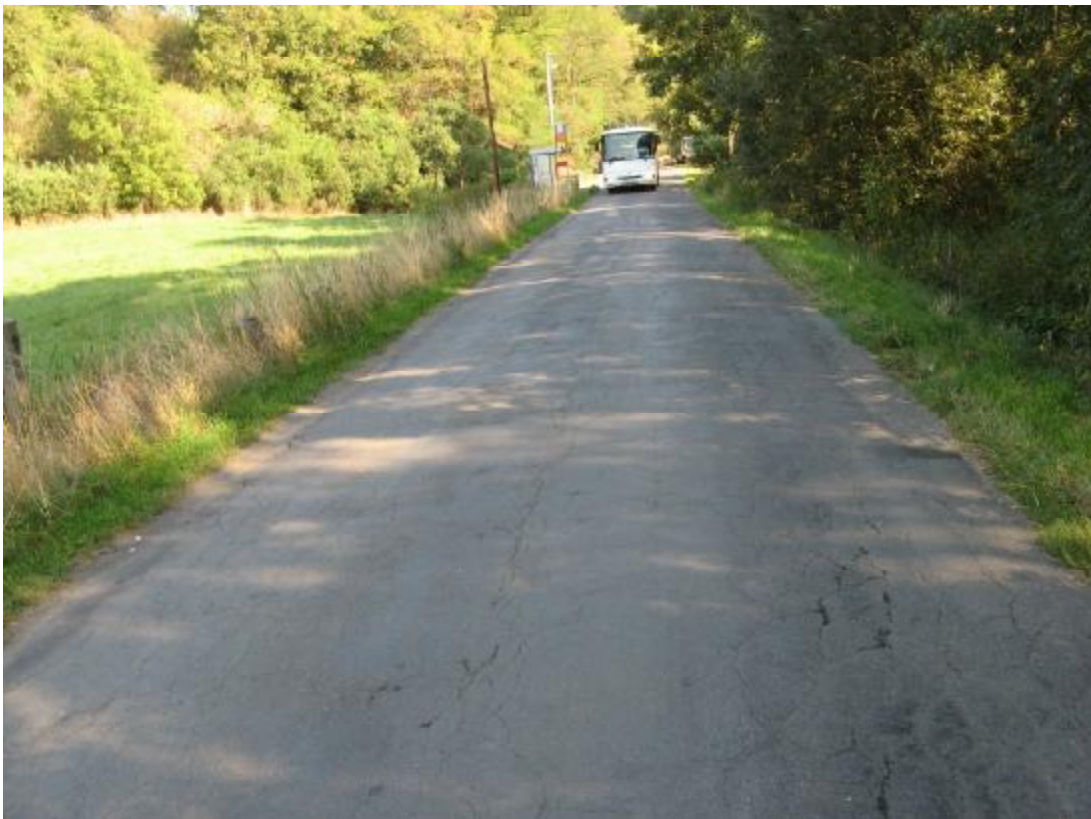
F65, km 6,910+
Síťové trhliny a plošné deformace.

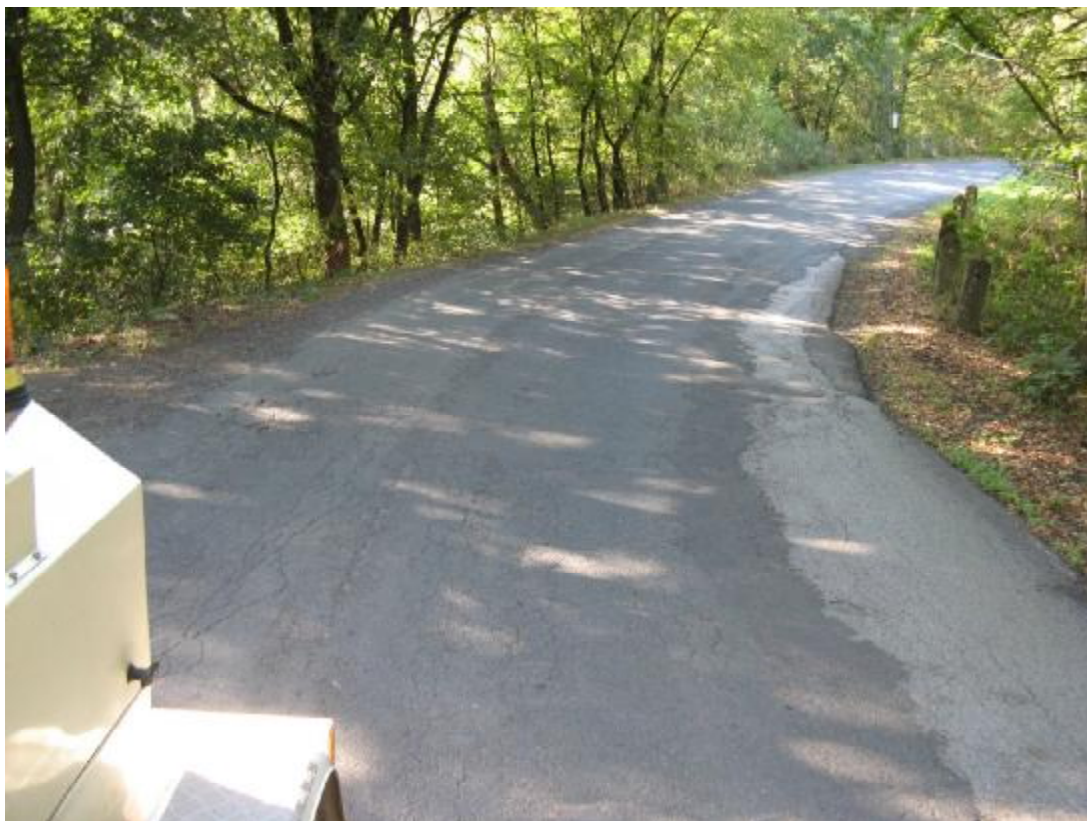
F79, km 8,400-
Síťové trhliny a vysprávkky podél obou okrajů vozovky.

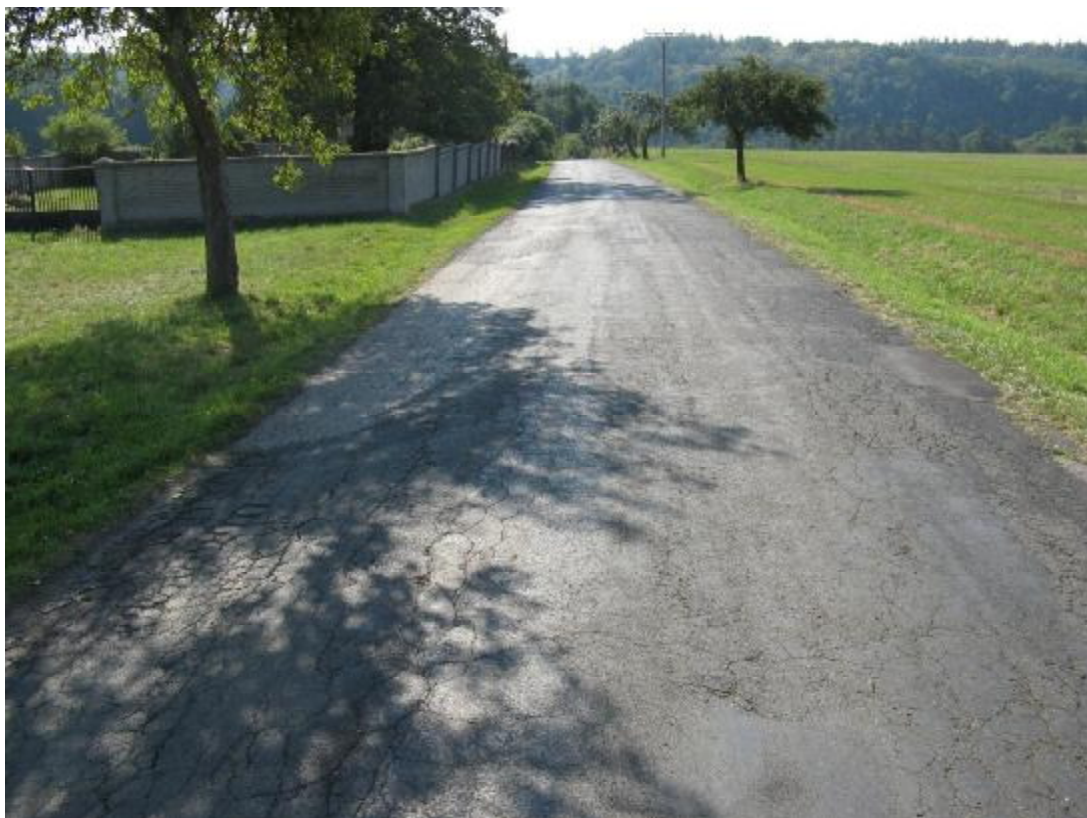
F87, km 8,800-
Síťové trhliny a plošné deformace.

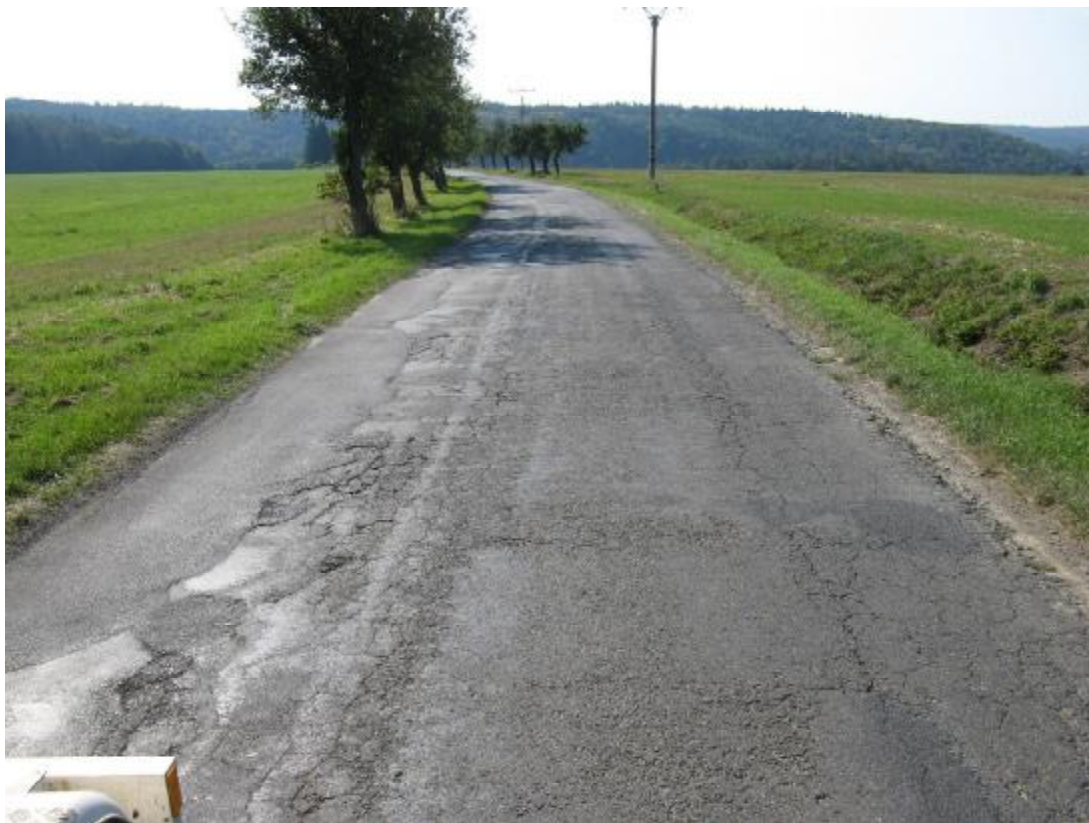
F93, km 9,100-
Síťové trhliny, plošné deformace a vysprávký podél okrajů vozovky.

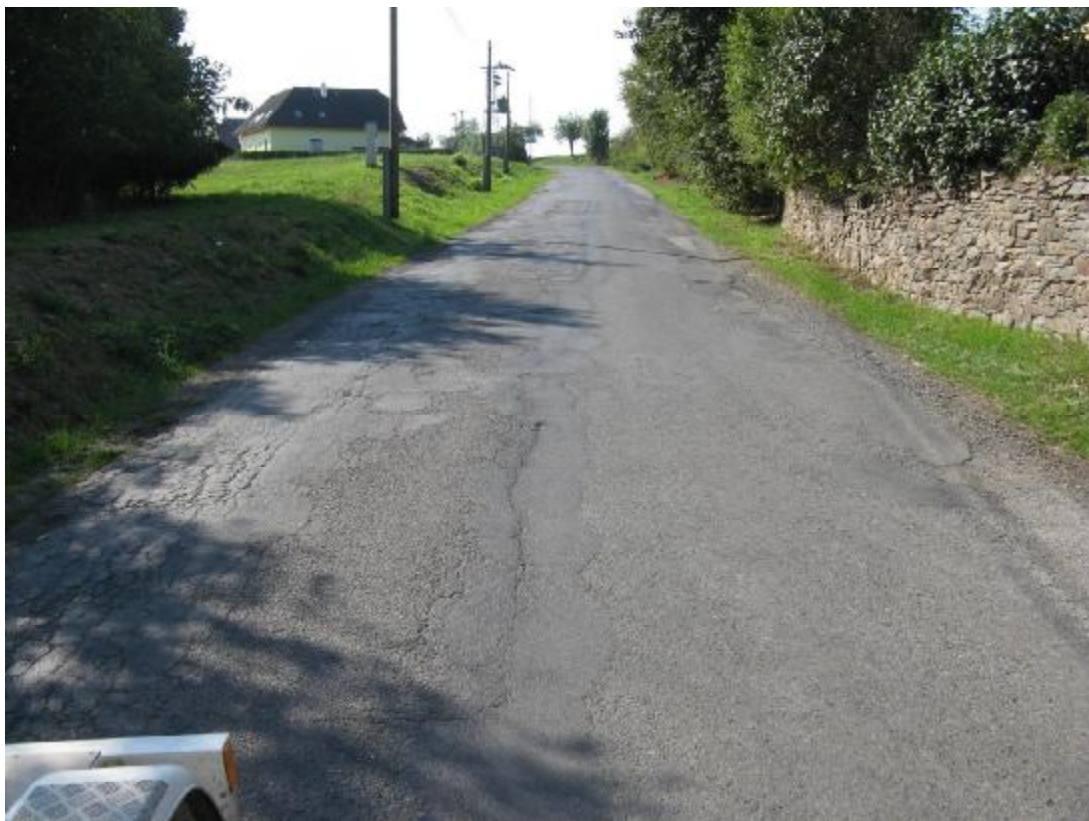
F105, km 9,700-
Síťové trhliny, plošné deformace a vysprávký podél okrajů vozovky.

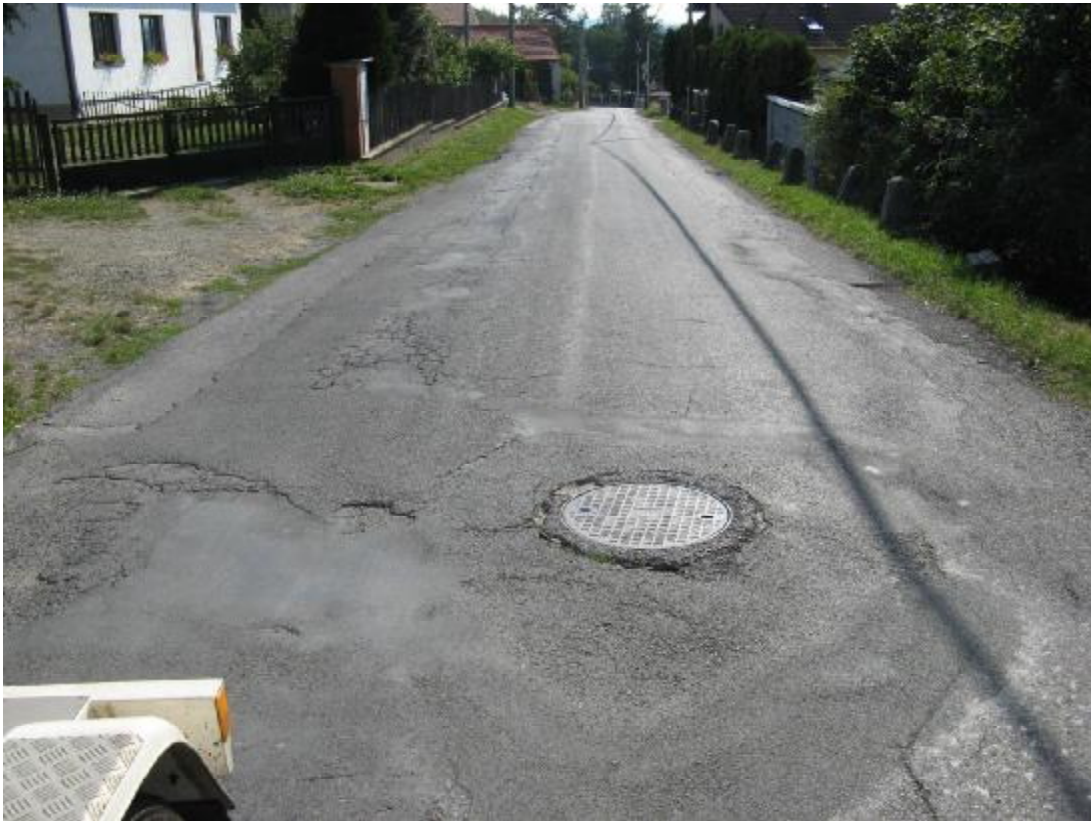
F121, km 10,500-
Síťové trhliny a deformace podél okrajů a na zapravených rýhách.

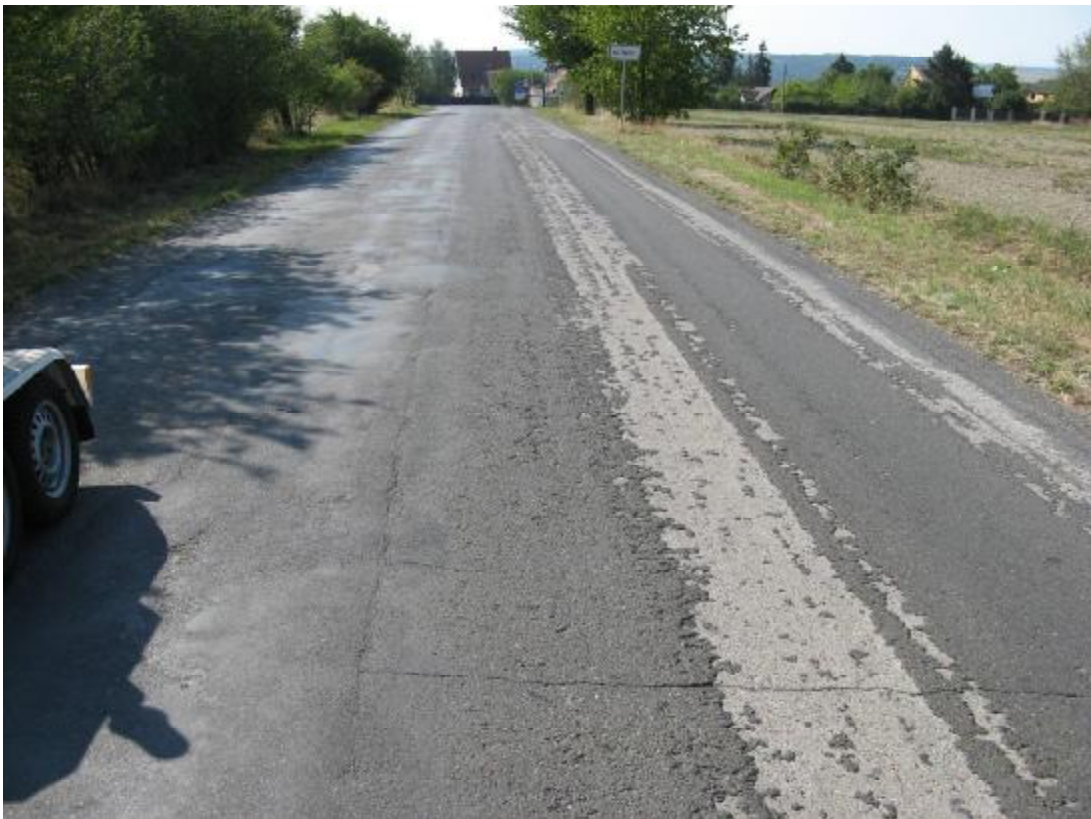
F132, km 11,000-
Příčné trhliny, koroze EKZ a nepravidelné hrboły od vysprávek.
