ZBOROVSKÁ 11, 150 21 PRAHA 5	
Akce:	<b>II/106, most ev.č. 106-001 ŠTĚCHOVICE DOPLŇKOVÁ DIAGNOSTIKA A PRŮZKUMY</b>

**II/106, Most ev. č. 106 – 001 Štěchovice**  
**Doplňková diagnostika a průzkumy**

II/106, Most ev. č. 106 – 001 Štěchovice, Doplnková diagnostika a průzkumy  
Zaměření komorových podzemních prostor

Název zakázky: II/106, Most ev. č. 106-001 Štěchovice, Doplnková diagnostika a průzkumy  
Část: **Zaměření komorových podzemních prostor**  
Evidenční číslo mostu: 106-001  
Název mostu: Most Dr. Edvarda Beneše (Štěchovický most)  
Katastrální území: Štěchovice u Prahy (763250), Hradištko pod Medníkem (647543)  
Obec: Štěchovice, Hradištko  
Kraj: Středočeský  
Okres: Praha-západ

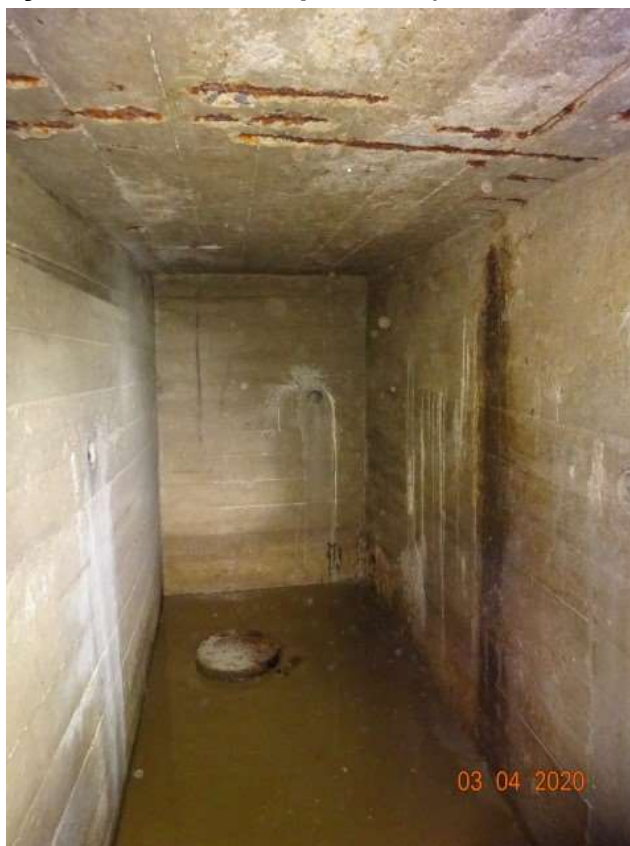
*Pohled od vstupní šachty*

Dno komory je trvale zaplaveno vodou, na dně se drží bahno. Dno je spádováno opačným směrem, než je poloha odvodňovacího výtoku. Ve dně jsou 2 stálá zřízení tvořená ocelovou trubicí, jsou vyplněna vodou, víka jsou značně zkorodována. Stěny a strop jsou lokálně vlhké od aktivních průsaků. Ve stropě je místy odpadlá krycí vrstva betonu, obnažená betonářská výztuž je značně zkorodována, lokálně jsou některé pruty již téměř přerušeny. Ve vodorovné pracovní spáře cca 25 cm nad dnem ve stěně na straně k opěře mostu jsou aktivní průsaky s výluhy.

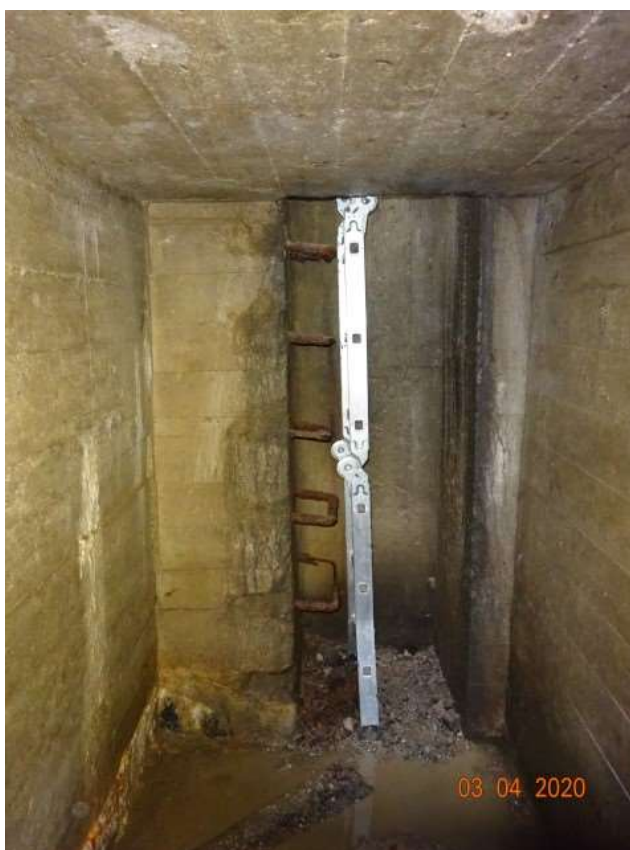
*Pohled směrem ke vstupní šachtě*

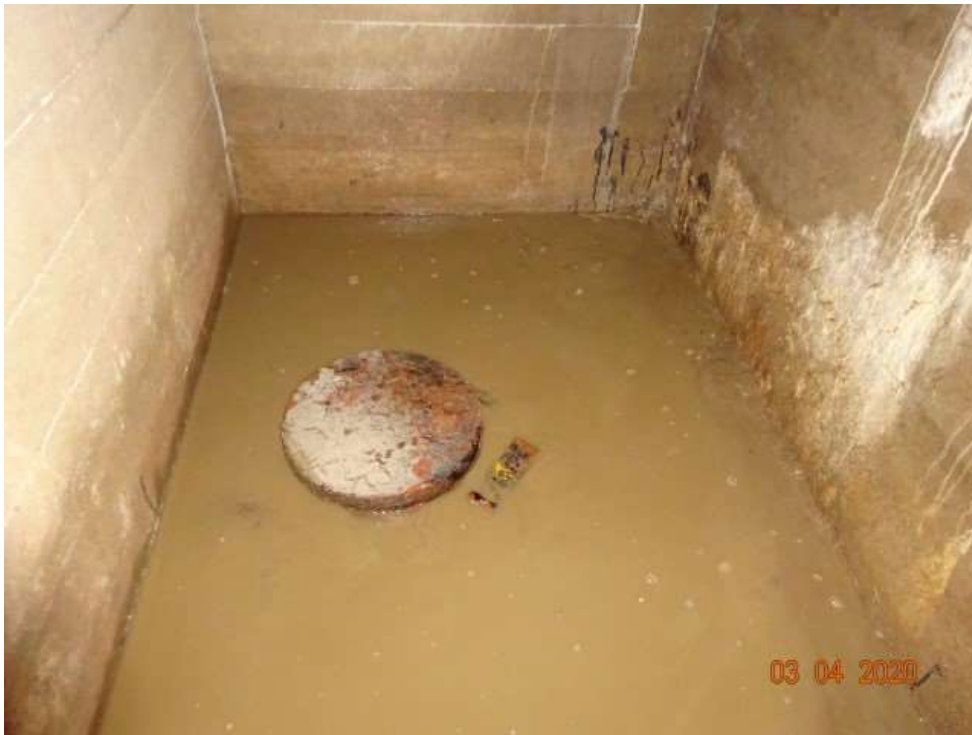
*Stálé zařízení na konci komory*

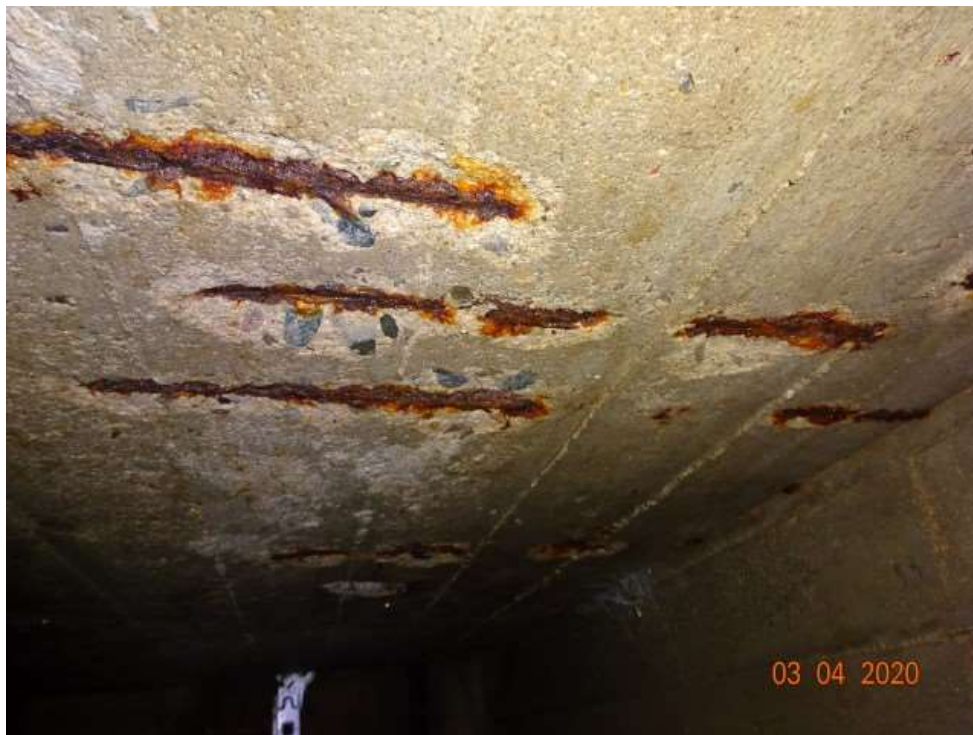
*Stropní deska se silně korodující výztuží*

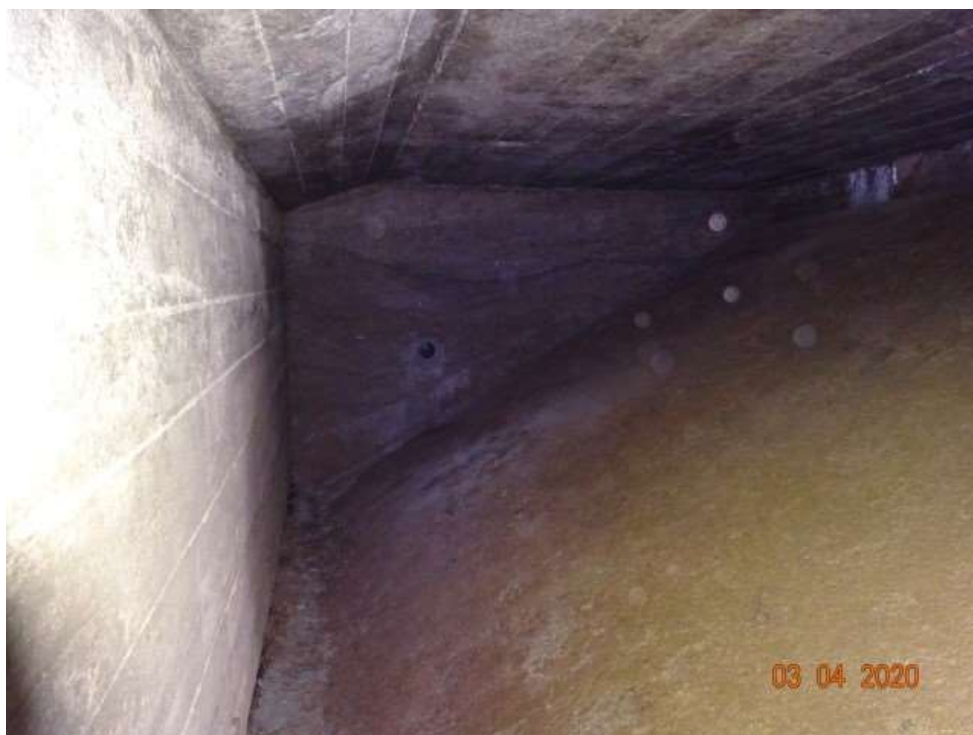
*Pohled ve směru od šachty - horní část skrytého pole*

Komory skrytých polí v oblasti od mostního závěru po rub opěry se skládají ze dvou částí – horní část (na straně k mostnímu závěru) a spodní část (na straně k rubu opěry). Výška těchto komor je proměnná, skloněnou spodní plochu tvoří propojovací plná železobetonová deska mezi pasy oblouku hlavní NK. V nejnižších místech obou částí komor se drží bahno. Horní stropní deska je prostě uložena na lepenku ve vodorovných pracovních spárách stěn. V místě střední dělicí stěny jsou v horní desce oboustranné náběhy. Boční stěny byly betonovány dodatečně, pod stropní deskou je viditelná nepravidelně vyplněná spára (původně mohla být tato mostní pole volná bez bočních stěn).

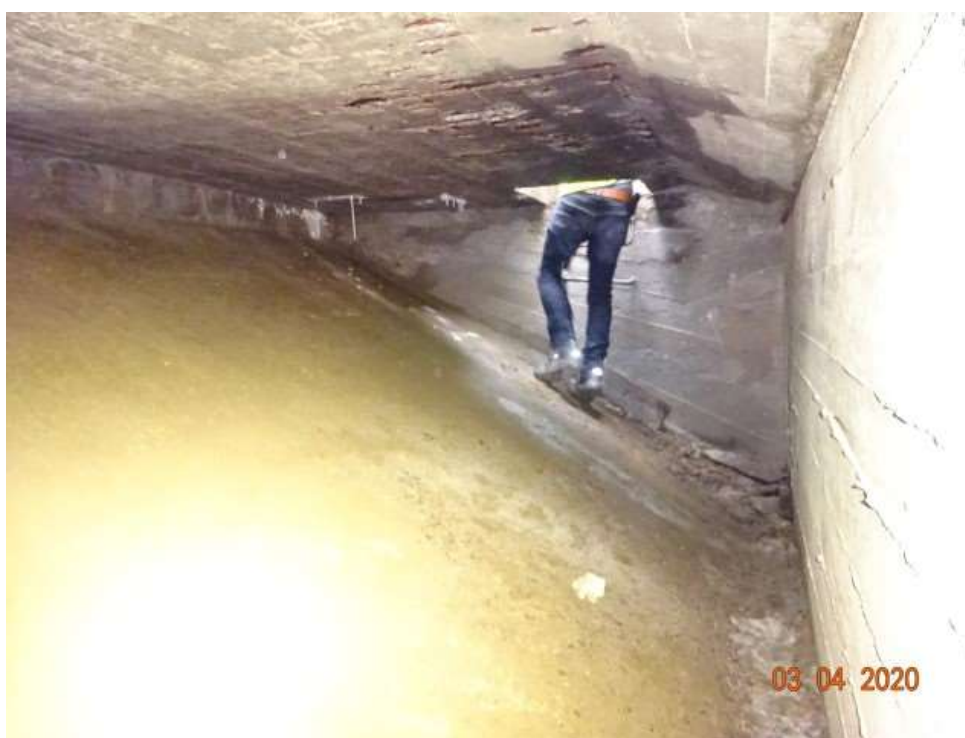
*Pohled ve směru k šachtě - horní část skrytého pole*

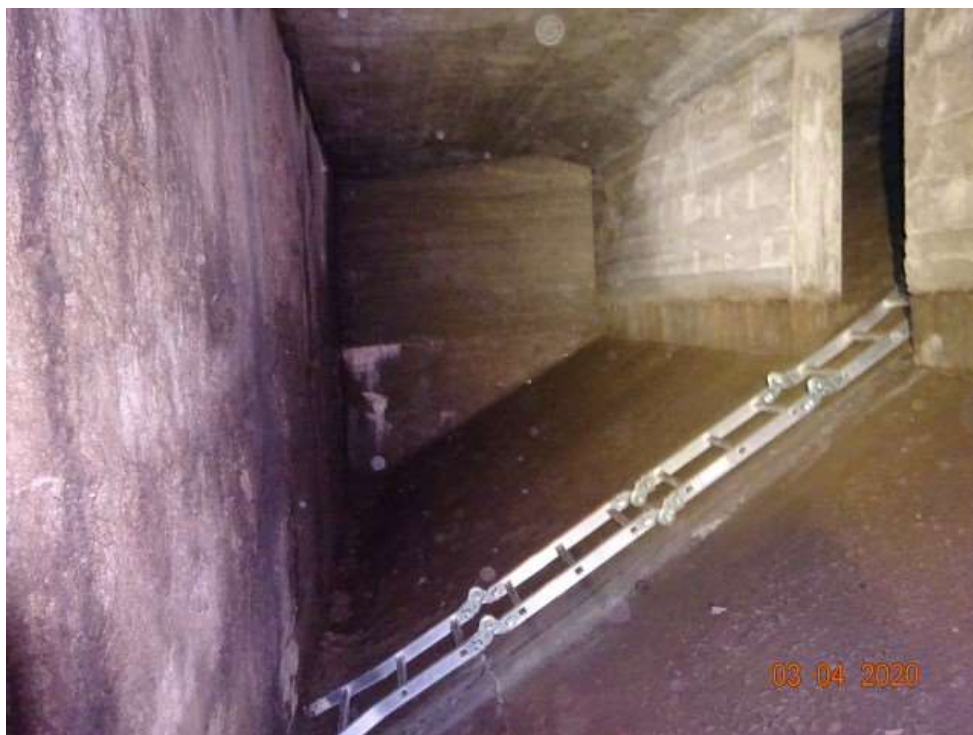
*Pohled od pravé stěny – spodní část skrytého pole*

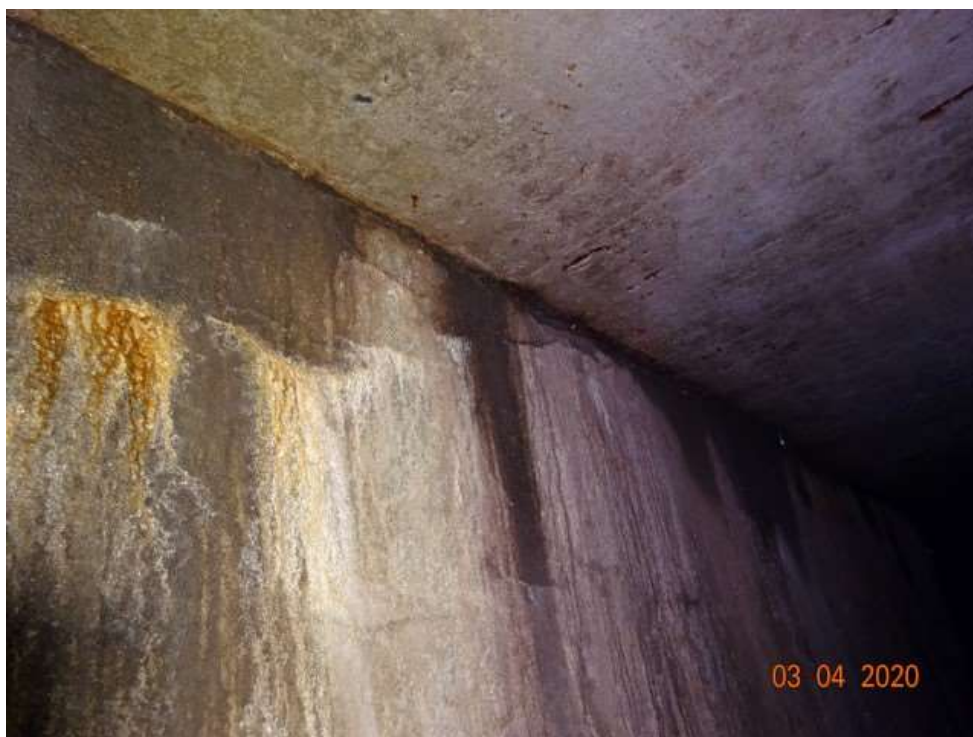
*Pohled na rubovou stěnu – spodní část skrytého pole*

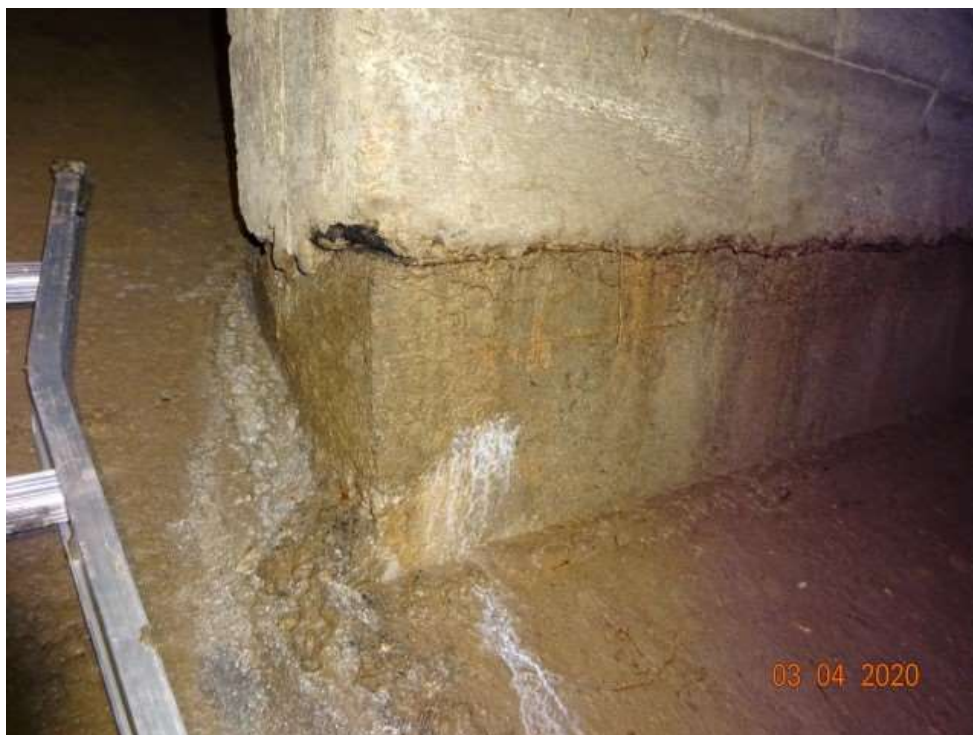
*Detail uložení střední stěny na lepenku*

Střední stěna podírající stropní desku je v patě též uložena prostě na lepenku na vodorovném výstupku ze spodní desky. Stěny a strop uvnitř komor jsou lokálně vlhké od aktivních průsaků. Masívní průsaky s výluhy vápenného pojiva jsou patrně především v rubové stěně na straně opěry, kde je i řada trhlin v povrchu stěny. Další průsaky s vápennými výluhy a lokálně i krápníky jsou patrné v úložné spáře na straně k mostnímu závěru a v přilehlé ploše stropní desky. Ve stropě je místy odpadlá krycí vrstva betonu, obnažená betonářská výztuž je značně zkorodována.

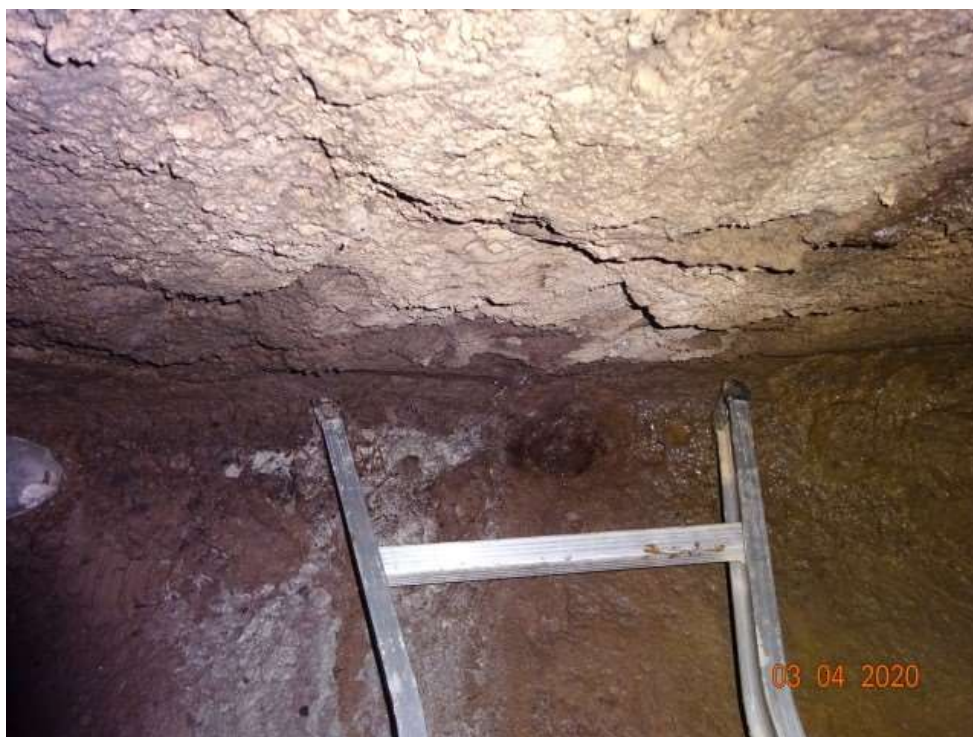
*Odvodňovací trubička – spodní část skrytého pole*

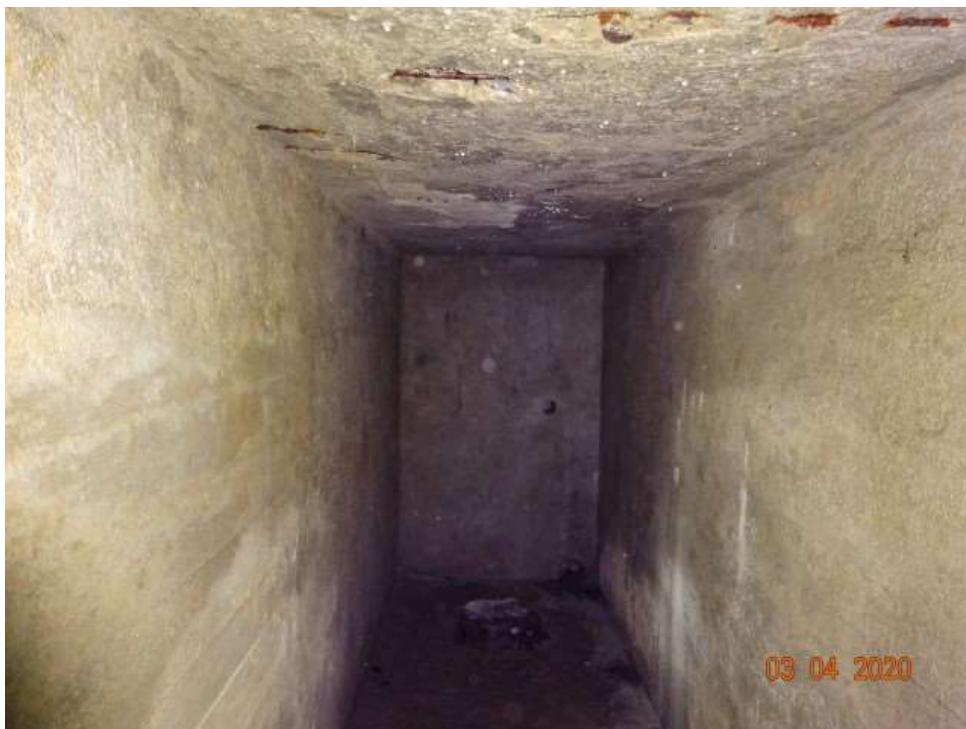
*Pohled od vstupní šachty*

Dno komory je bez vody, ale na dně se drží bahno. Ve dně jsou 2 stálá zřízení tvořená ocelovou trubicí, jsou vyplněna vodou, víka jsou značně zkorodována. Stěny a strop jsou lokálně vlhké od aktivních průsaků, s výluhy vápenného pojiva. Ve stropě je plošně odpadlá krycí vrstva betonu, obnažená betonářská výztuž je značně zkorodována, lokálně jsou některé pruty již téměř přerušeny.

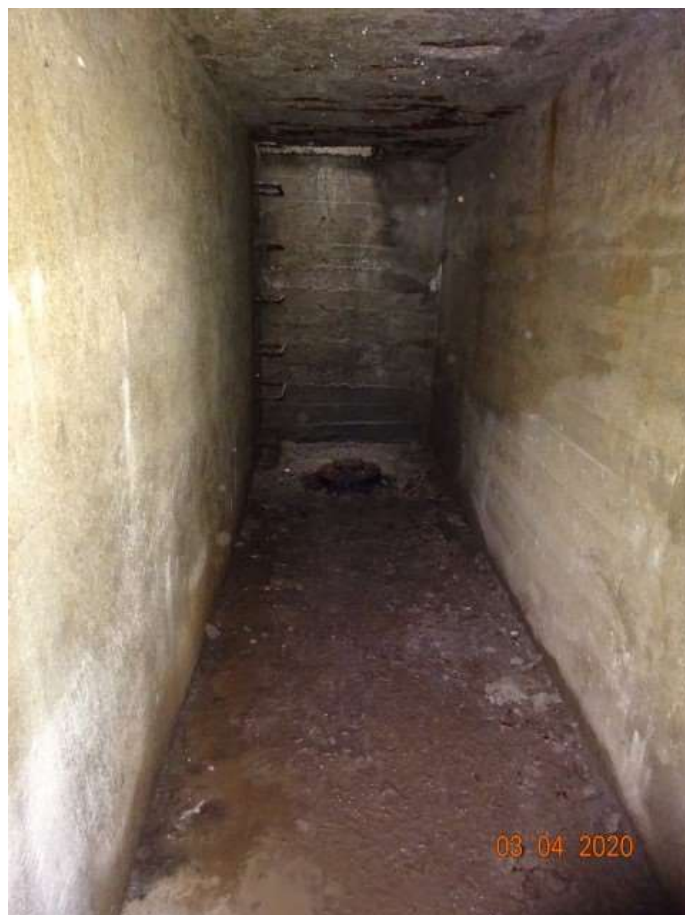
*Pohled směrem ke vstupní šachtě*

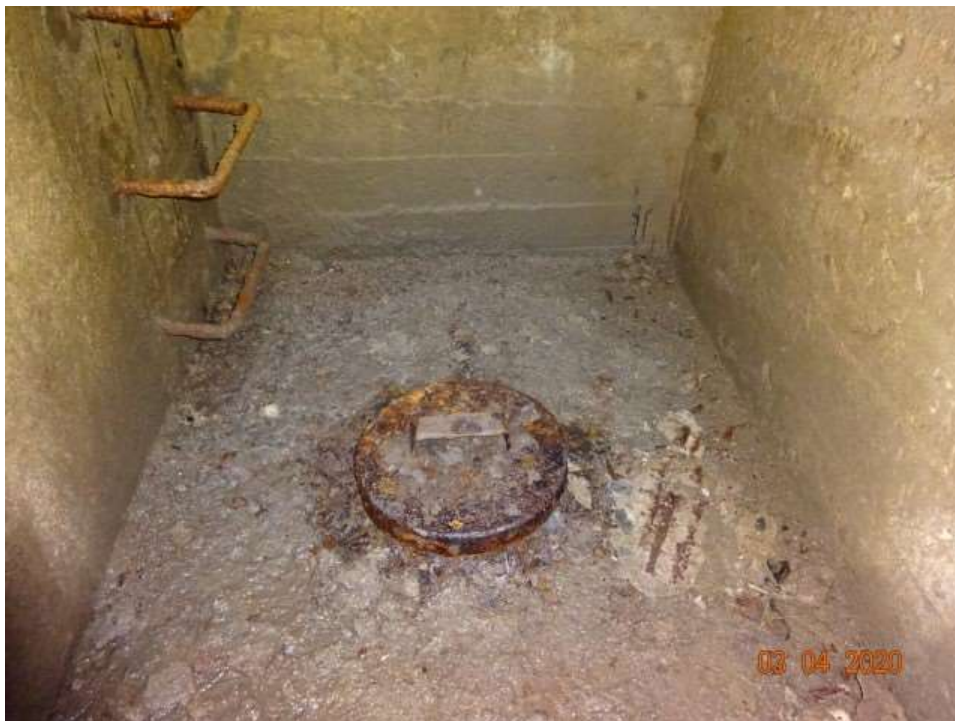
*Stálé zařízení pod vstupní šachtou*

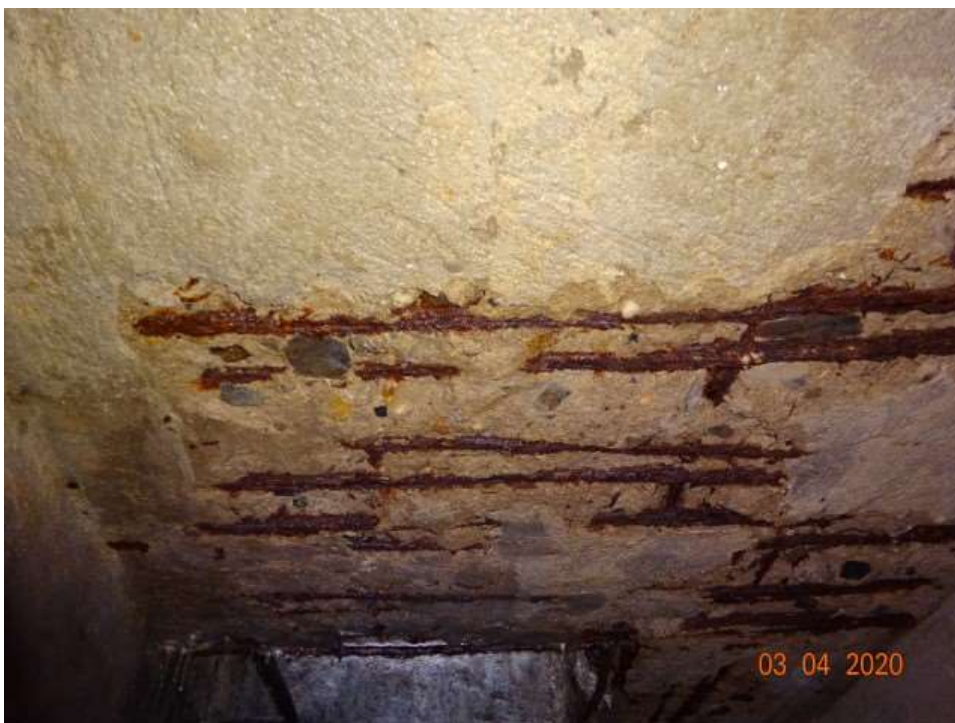
*Stropní deska se silně korodující výztuží*

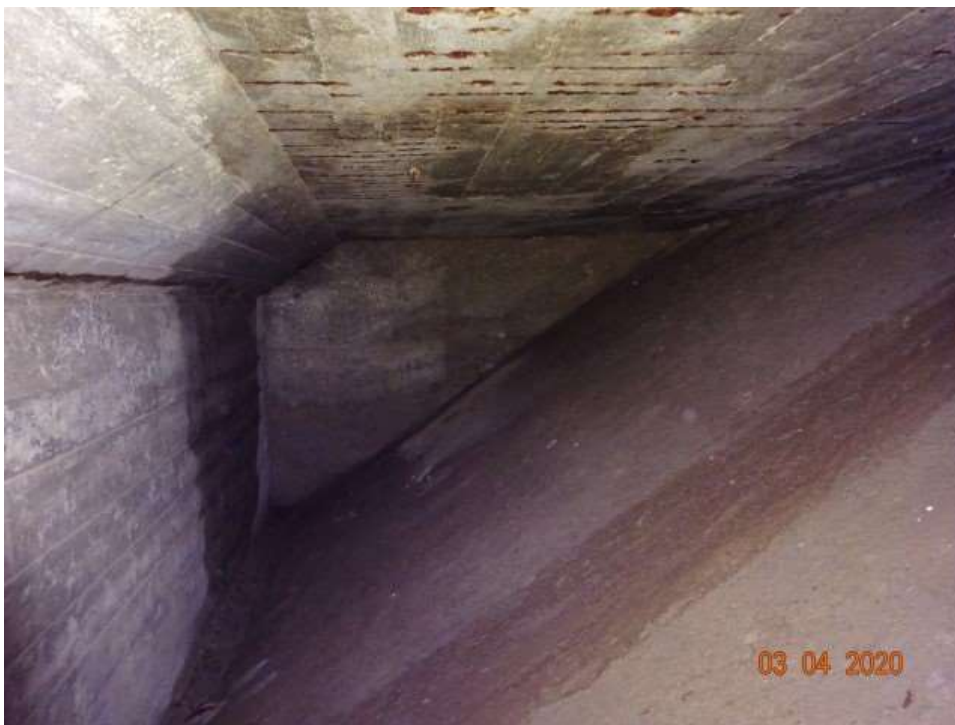
*Pohled od levé stěny - horní část skrytého pole*

Komory skrytých polí v oblasti od mostního závěru po rub opěry se skládají ze dvou částí – horní část (na straně k mostnímu závěru) a spodní část (na straně k rubu opěry). Výška těchto komor je proměnná, skloněnou spodní plochu tvoří propojovací plná železobetonová deska mezi pasy oblouku hlavní NK. V nejnižších místech obou částí komor se drží bahno. Horní stropní deska je prostě uložena na lepenku ve vodorovných pracovních spárách stěn. V místě střední dělicí stěny jsou v horní desce oboustranné náběhy. Boční stěny byly betonovány dodatečně, pod stropní deskou je viditelná nepravidelně vyplněná spára (původně mohla být tato mostní pole volná bez bočních stěn).

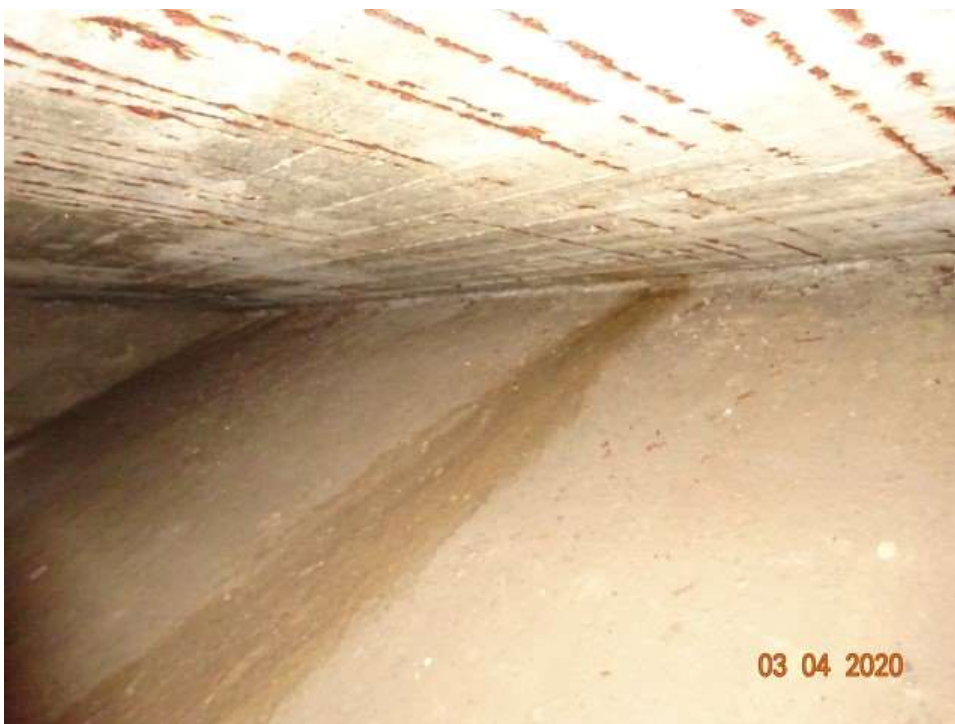
*Horní část skrytého pole – průsaky ve spáře na straně MZ a obnažená výztuž stropní desky*

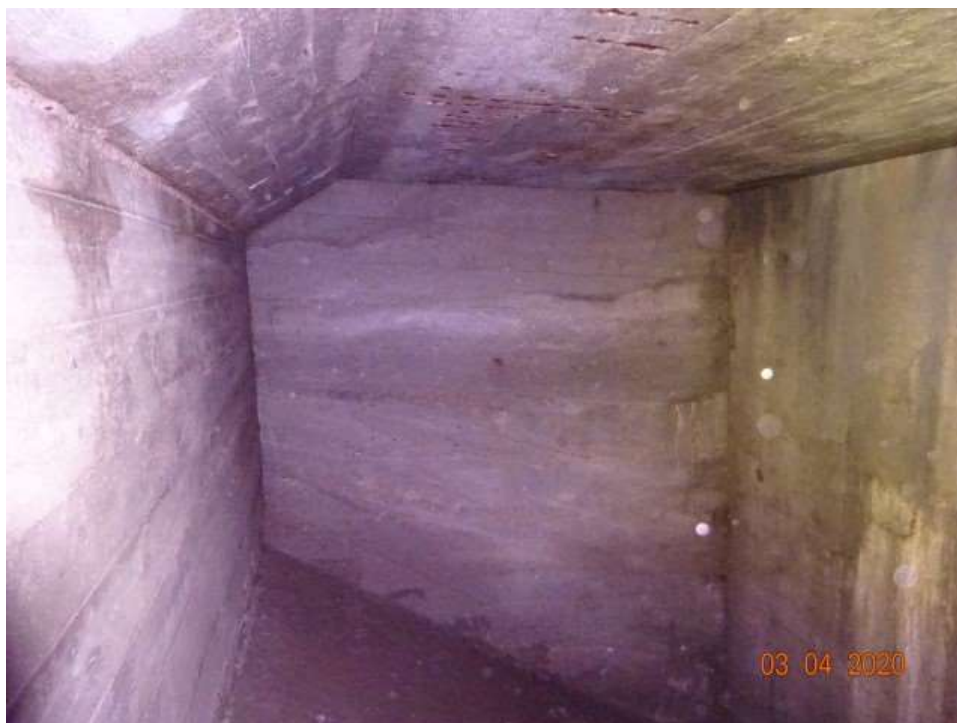
*Pohled od vstupní šachty – spodní část skrytého pole*

Střední stěna podpírající stropní desku je v patě též uložena prostě na lepenku na vodorovném výstupku ze spodní desky. Stěny a strop uvnitř komor jsou lokálně vlhké od aktivních průsaků. Větší průsaky s výluhy vápenného pojiva jsou patrně především v rubové stěně na straně opěry. Další průsaky jsou patrné v úložné spáře na straně k mostnímu závěru a v přilehlé ploše stropní desky. Ve stropní desce je místy odpadlá krycí vrstva betonu, obnažená betonářská výztuž je značně zkorodována. Především ve stropní desce v horní části komory je značná část podélně orientované betonářské výztuže odhalena a napadena korozí.

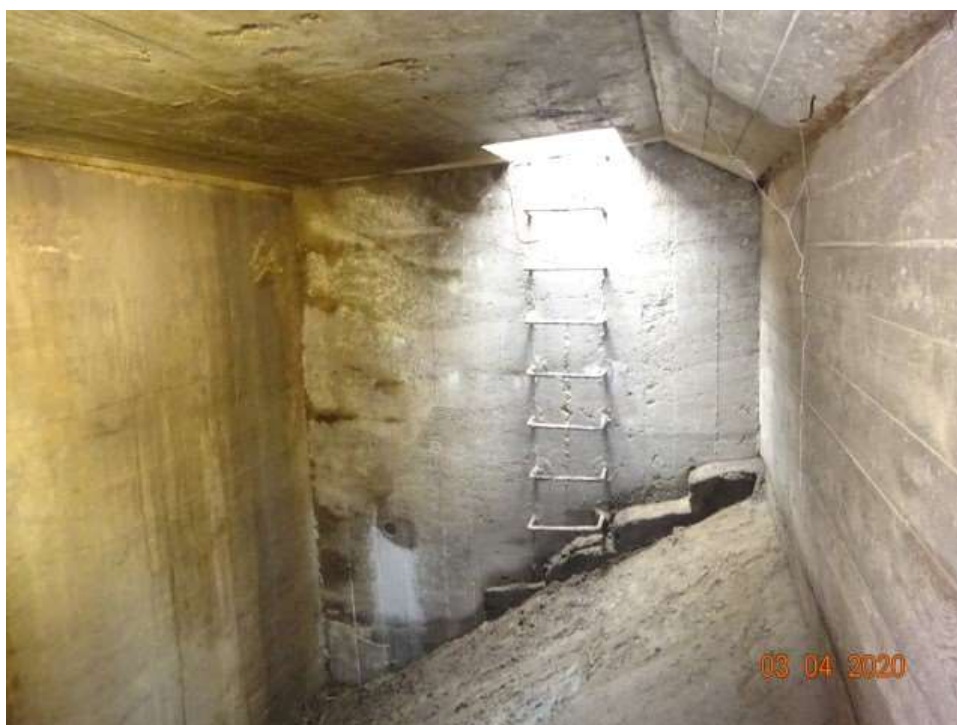
*Pohled na vstupní šachtu – spodní část skrytého pole*

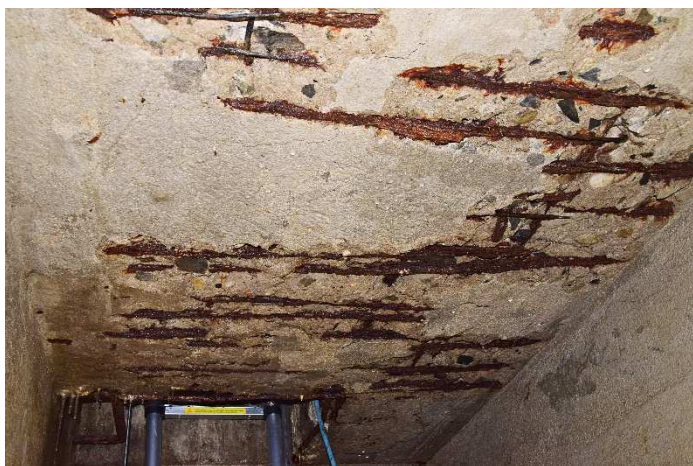
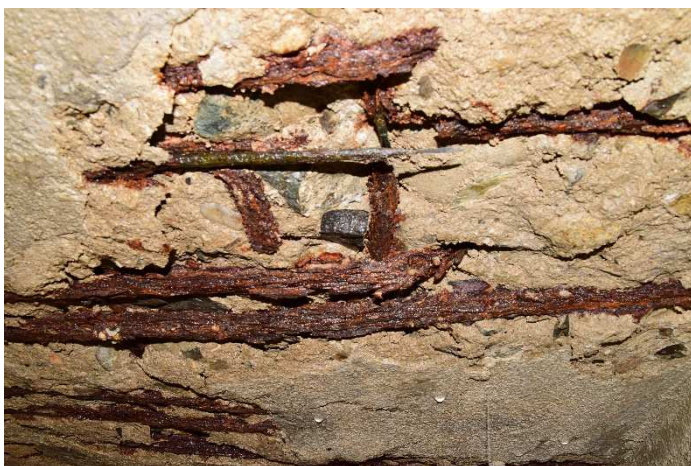
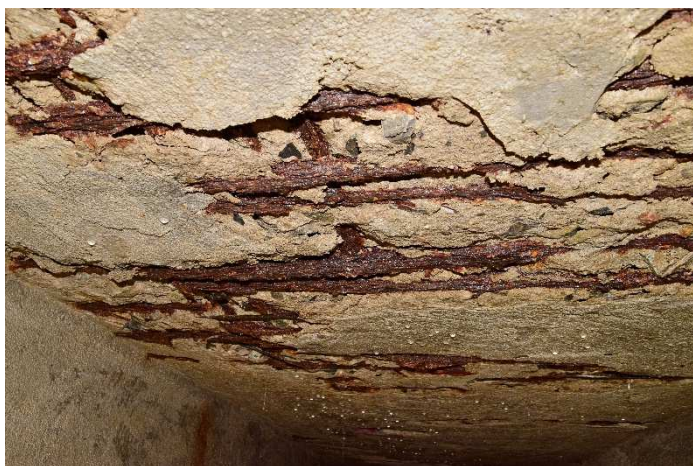
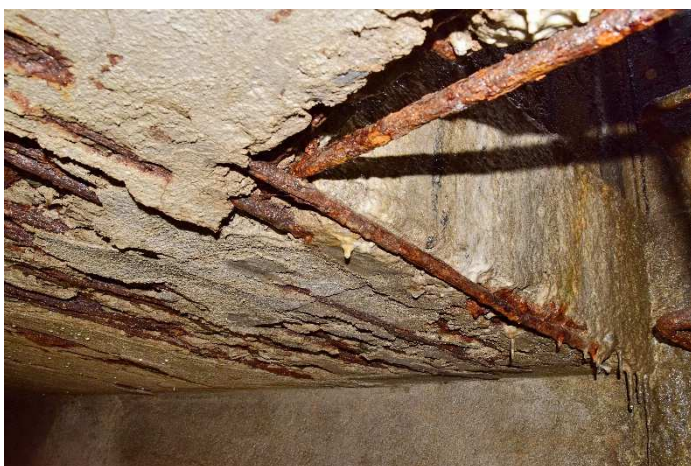
V 1/3 délky prostoru, přilehlé vstupu, je výztuž uložena prakticky bez krytí spodní vrstvy. Tomu odpovídá devastující rozvoj koroze s oslabením průřezové plochy typicky o 20-40 % a v krajnosti až s přetržením prutu (viz následující foto).

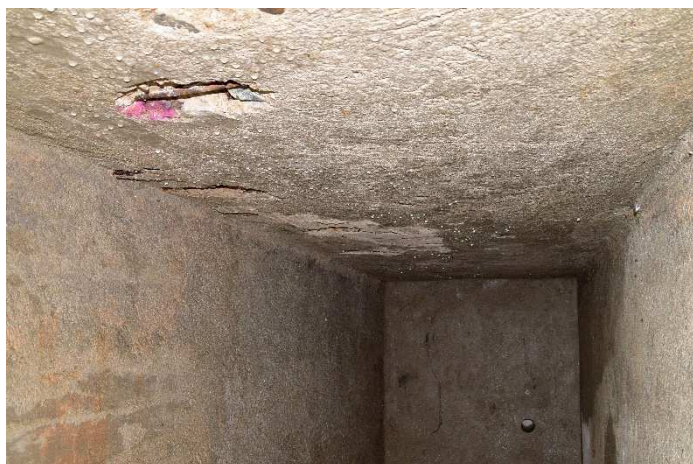
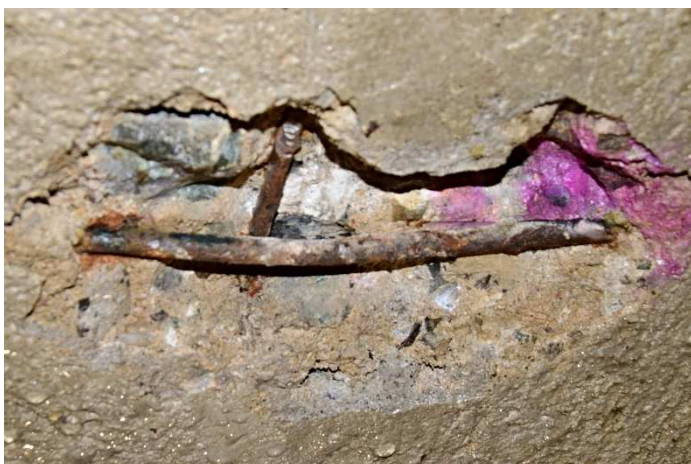
Dále od vstupu, v zadních 2/3 délky prostoru, je spodní výztuž uložena v typické hloubce 5-10 mm a rozvoj koroze je patrný pouze na lokálně obnažených částech. V oblastech celistvé krycí vrstvy byly provedeny bourané sondy S1 a S2 (viz následující foto).

- spodní výztuž v podélném směru mostu - tyč kruhová hladká;  $\varnothing$  10 mm; krycí vrstva 10 mm, koroze celoplošná povrchová s oslabením průřezové plochy o cca 5%.
- horní výztuž v příčném směru mostu - tyč kruhová hladká;  $\varnothing$  8 mm; krycí vrstva 20 mm, koroze celoplošná povrchová s oslabením průřezové plochy o cca 5%.

- spodní výztuž v podélném směru mostu - tyč kruhová hladká;  $\varnothing$  10 mm; krycí vrstva 7 mm, koroze celoplošná povrchová s oslabením průřezové plochy o cca 5%.
- horní výztuž v příčném směru mostu - tyč kruhová hladká;  $\varnothing$  8 mm; krycí vrstva 18 mm, koroze celoplošná povrchová s oslabením průřezové plochy o cca 5%.

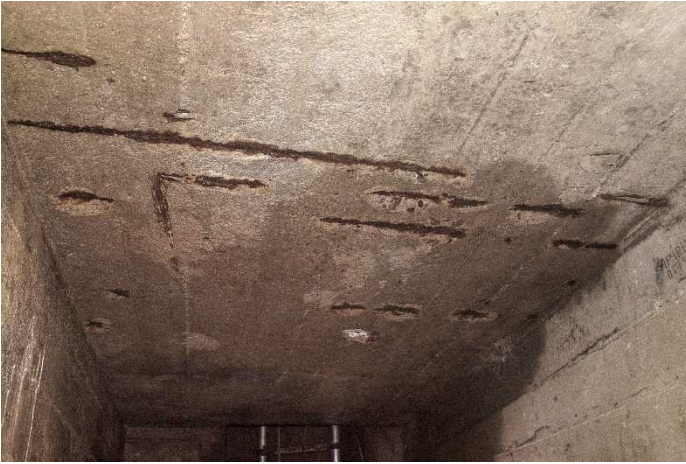
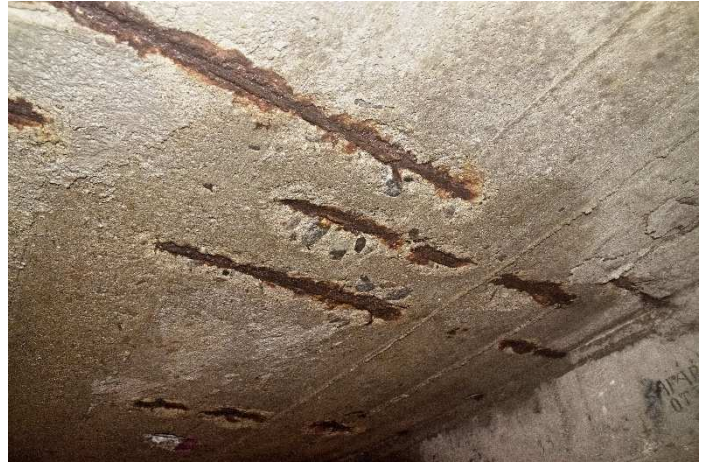
Zde je koroze výztuže patrná pouze na lokálně jejích lokálně obnažených částech s původně minimální krycí vrstvou (do 5 mm). Oslabení průřezové plochy je na těchto částech cca 20-30 % (viz následující foto).

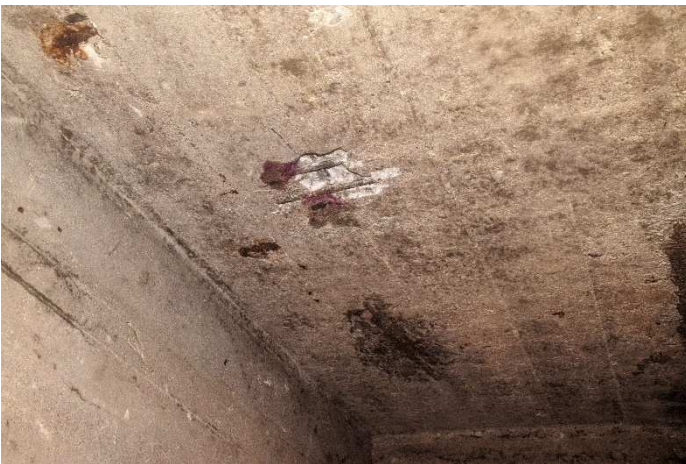
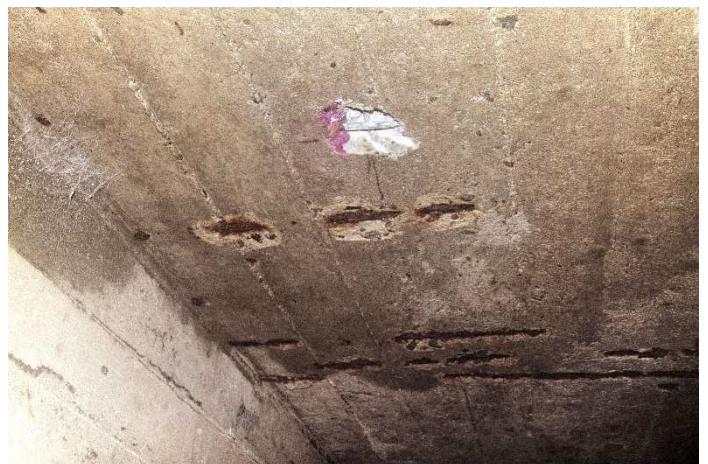
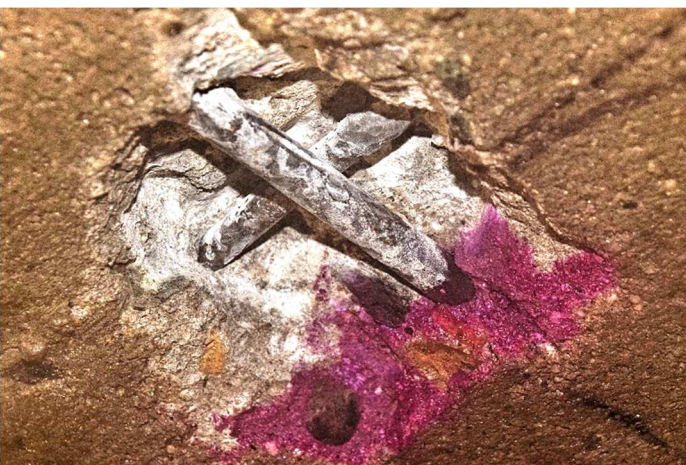
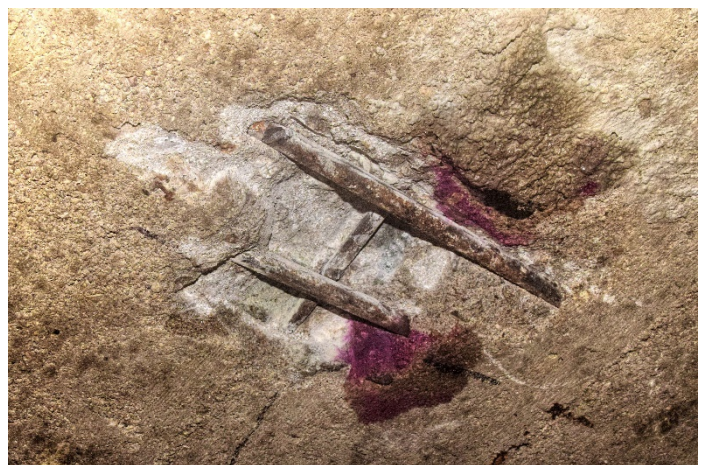
V oblastech celistvé krycí vrstvy byly provedeny bourané sondy S5 a S6 (viz následující foto).

- spodní výztuž v podélném směru mostu - tyč kruhová hladká;  $\varnothing$  10 mm; krycí vrstva 10 mm, koroze mírná povrchová s oslabením průřezové plochy o cca 2%.
- horní výztuž v příčném směru mostu - tyč kruhová hladká;  $\varnothing$  8 mm; krycí vrstva 20 mm, koroze mírná povrchová s oslabením průřezové plochy o cca 2%.

- spodní výztuž v podélném směru mostu - tyč kruhová hladká;  $\varnothing$  10 mm; krycí vrstva 8 mm, koroze mírná povrchová s oslabením průřezové plochy o cca 2%.
- horní výztuž v příčném směru mostu - tyč kruhová hladká;  $\varnothing$  8 mm; krycí vrstva 20 mm, koroze mírná povrchová s oslabením průřezové plochy o cca 2%.

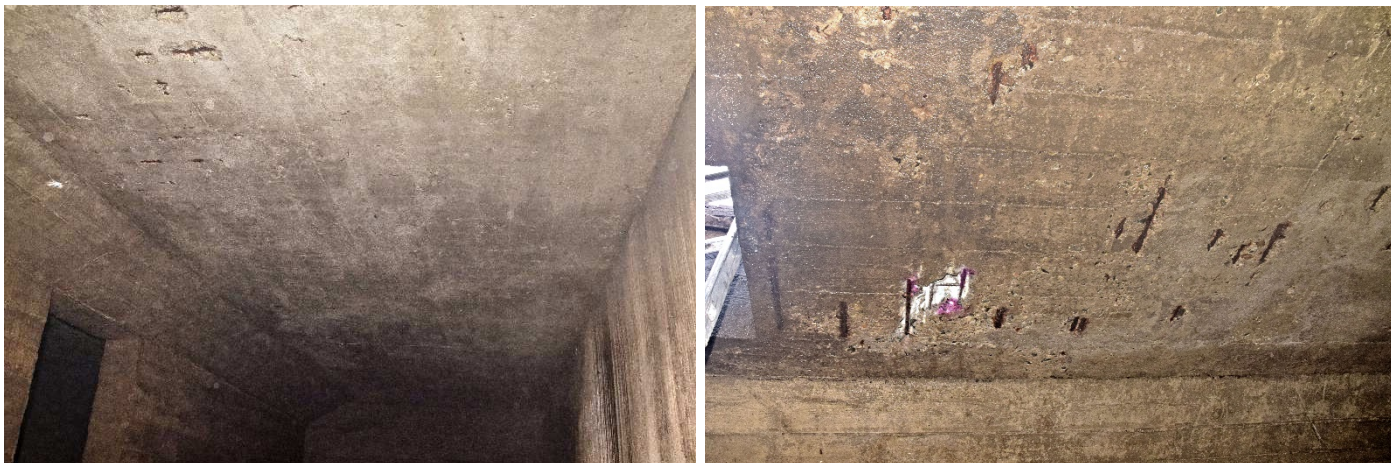
Ve vyšší prostoře (nad patou oblouku) je výztuž obnažena pouze lokálně, a to v ploše přilehlé vstupní šachtě. Výztuž je zde uložena s typickou krycí vrstvou 5-10 mm. Korozní oslabení průřezové plochy obnažené výztuže je cca 10-20 % (viz následující foto).

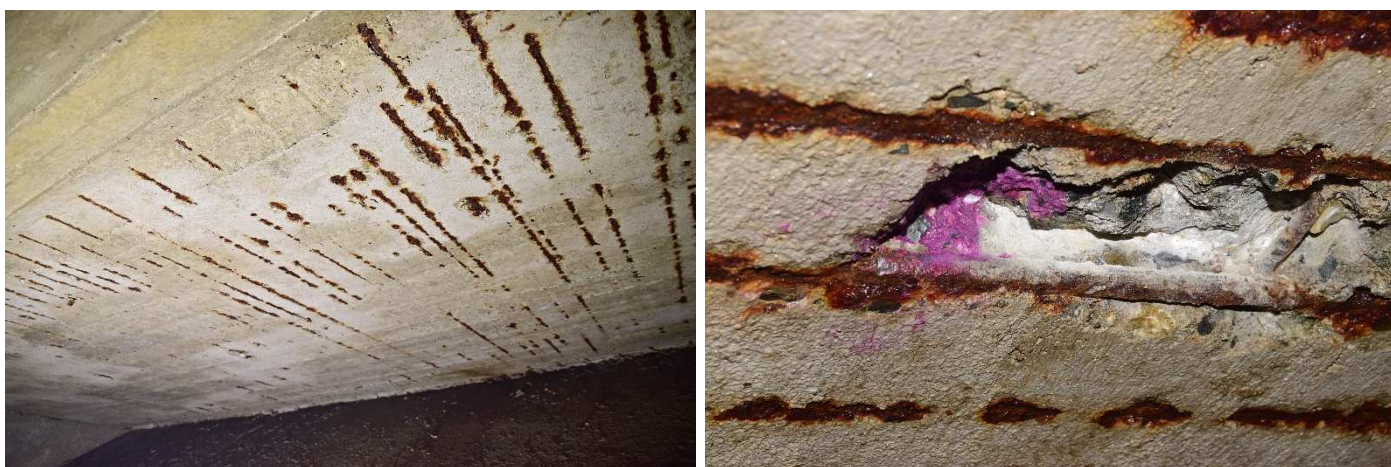
V části prostory nad stěnovou podporou, přilehlé mostním závěrům, je výztuž uložena celoplošně s minimálním krytím (typicky 5 mm). Prakticky kompletně je obnažená a výrazně hloubkově zkorodovaná. Oslabení průřezové plochy lze odhadnout na cca 10 – 20 % (viz následující foto).

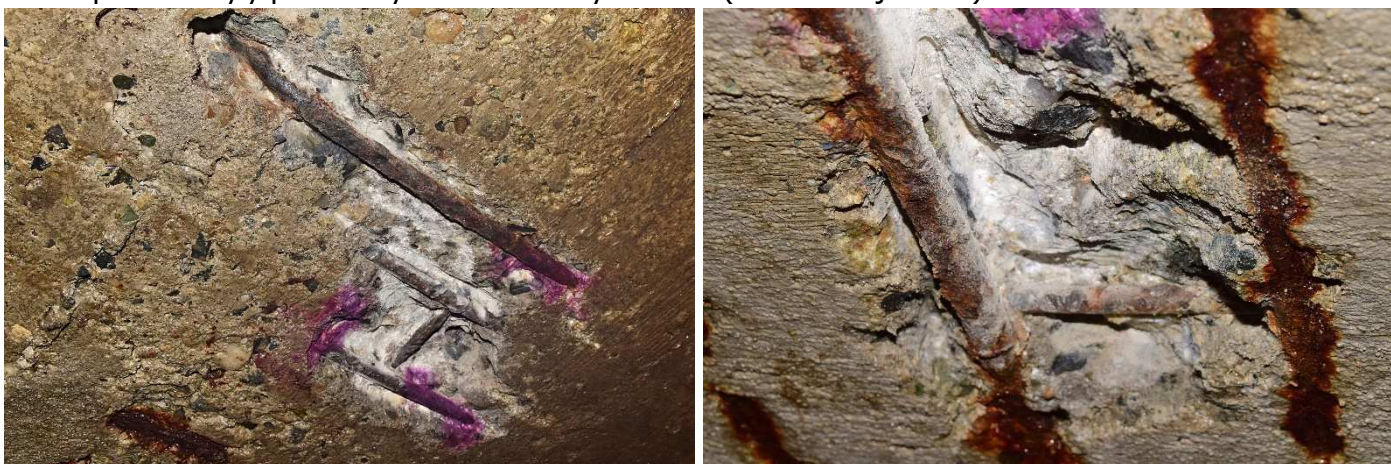
V prostoře byly provedeny bourané sondy S3 a S4 (viz následující foto).

- spodní výztuž v podélném směru mostu - tyč kruhová hladká;  $\varnothing$  12 mm; krycí vrstva 9 mm, koroze celoplošná povrchová s oslabením průřezové plochy o cca 5%.
- horní výztuž v příčném směru mostu - tyč kruhová hladká;  $\varnothing$  8 mm; krycí vrstva 22 mm, koroze mírná povrchová s oslabením průřezové plochy o cca 3%.

- spodní výztuž v podélném směru mostu - tyč kruhová hladká;  $\varnothing$  12 mm; krycí vrstva 10 mm, koroze celoplošná povrchová s oslabením průřezové plochy o cca 10%.
- horní výztuž v příčném směru mostu - tyč kruhová hladká;  $\varnothing$  8 mm; krycí vrstva 23 mm, koroze celoplošná povrchová s oslabením průřezové plochy o cca 5%.

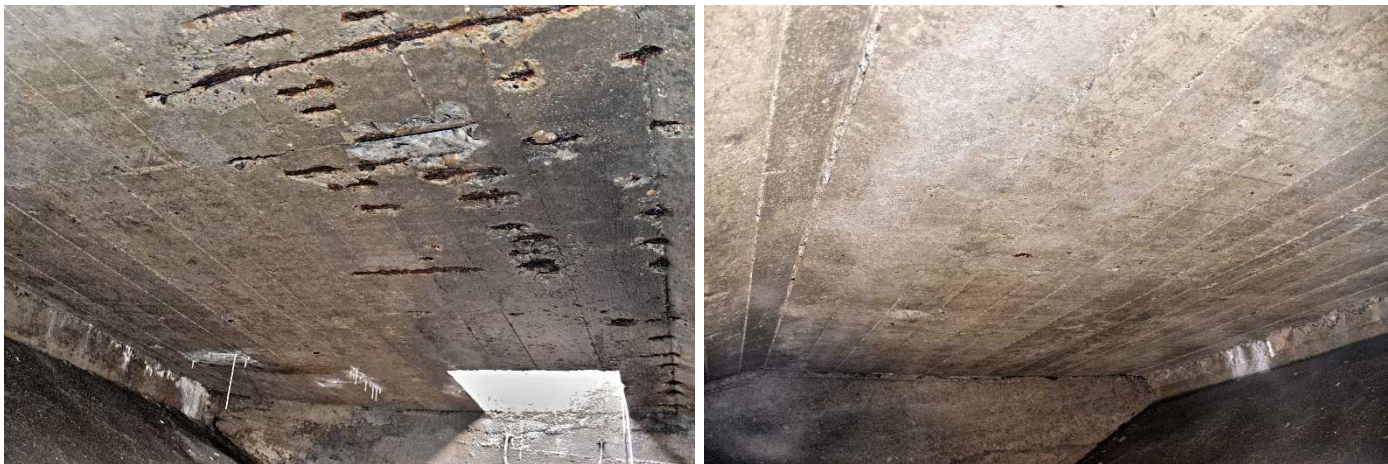
V části prostory nad stěnovou podporou, přilehlé mostním závěrům, je v polovině přilehlé vstupní šachtě výztuž často obnažena. Na těchto částech lze oslabení průřezové plochy odhadnout na cca 10 – 20 %. V části stropu vzdálenější od vstupu prozatím nedochází k odtržení krycí vrstvy (viz následující foto).

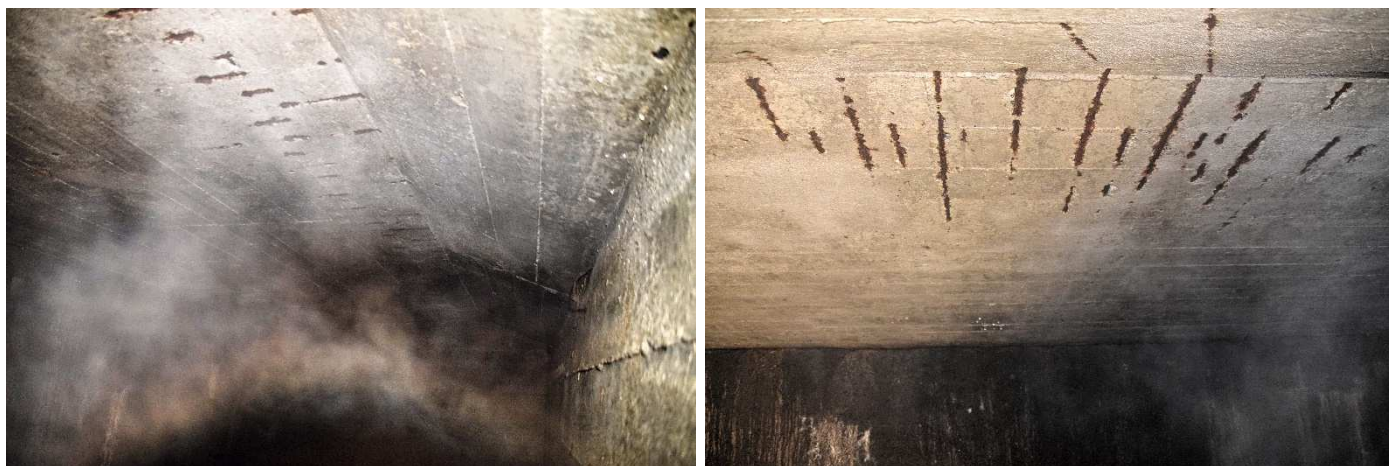
Ve vyšší prostore (nad patou oblouku) je výztuž obnažena místy, a to v celé šířce prostory. Korozní oslabení průřezové plochy obnažené výztuže je cca 10 – 20 % (viz následující foto).

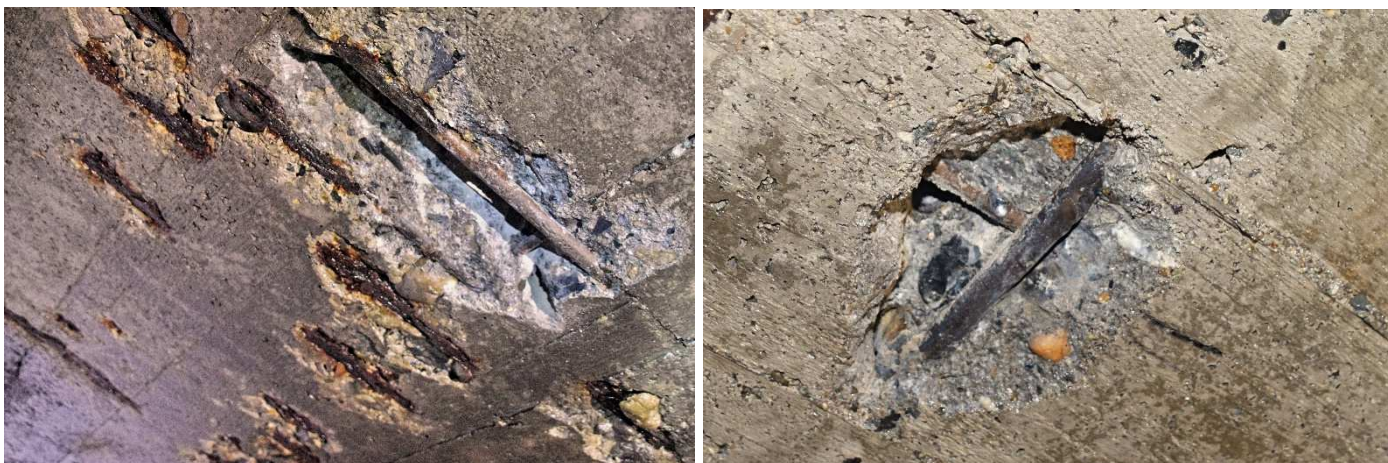
V oblastech celistvé krycí vrstvy byly provedeny bourané sondy S7 a S8 (viz následující foto).

- spodní výztuž v podélném směru mostu - tyč kruhová hladká;  $\varnothing$  12 mm; krycí vrstva 11 mm, koroze celoplošná povrchová s oslabením průřezové plochy o cca 5%.
- horní výztuž v příčném směru mostu - tyč kruhová hladká;  $\varnothing$  8 mm; krycí vrstva 23 mm, koroze mírná povrchová s oslabením průřezové plochy o cca 3%.

- spodní výztuž v podélném směru mostu - tyč kruhová hladká;  $\varnothing$  12 mm; krycí vrstva 10 mm, koroze mírná povrchová s oslabením průřezové plochy o cca 2%.
- horní výztuž v příčném směru mostu - tyč kruhová hladká;  $\varnothing$  8 mm; krycí vrstva 22 mm, koroze mírná povrchová s oslabením průřezové plochy o cca 2%.
