ZBOROVSKÁ 11, 150 21 PRAHA 5	
Akce:	<b>II/106, most ev.č. 106-001 ŠTĚCHOVICE DOPLŇKOVÁ DIAGNOSTIKA A PRŮZKUMY</b>

**II/106, Most ev. č. 106 – 001 Štěchovice**  
**Doplňková diagnostika a průzkumy**

II/106, Most ev. č. 106 – 001 Štěchovice, Doplnková diagnostika a průzkumy  
Zaměření komorových podzemních prostor

Název zakázky: II/106, Most ev. č. 106-001 Štěchovice, Doplnková diagnostika a průzkumy  
Část: **Zaměření komorových podzemních prostor**  
Evidenční číslo mostu: 106-001  
Název mostu: Most Dr. Edvarda Beneše (Štěchovický most)  
Katastrální území: Štěchovice u Prahy (763250), Hradištko pod Medníkem (647543)  
Obec: Štěchovice, Hradištko  
Kraj: Středočeský  
Okres: Praha-západ

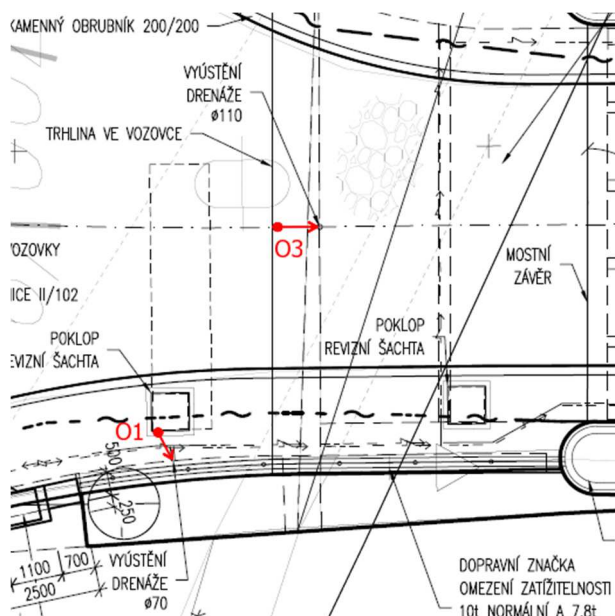
**OBR 10: levobřežní strana**

- 01** - Ze strany výtoku volný jen do cca  $\frac{1}{2}$  délky. Ze strany nátoky zabetonovaný do cca  $\frac{2}{3}$  výšky průřezu. Zbytek průřezu zanesený. V současném stavu jen velmi omezeně funkční (dno šachty je trvale zaplaveno vodou (v době průzkumu byla výška hladiny cca 5 cm)
- 02** – Vizuálně volný, bez zjevného omezení průchodnosti pro vodu i pro tyč (tyč volně vsunuta z obou stran do hloubky 3,0 m).
- 03** – Vizuálně volný od výtoku až těsně na úroveň nátoky. Dále do vnitřní prostory pro tyč neprůchodný.
- 04** – Vizuálně volný od výtoku až nad úroveň nátoky. Pro tyč průchodný (tyč volně vsunuta ze strany výtoku do hloubky 2,0 m).
