ODBORNÝ POSUDEK

**Metodiky posuzování staveb z hlediska výskytu obecně a zvláště
chráněných synantropních druhů živočichů**

**SOU A PRAKTICKÁ ŠKOLA Kladno
Vrapická 53**

Hlavní budova a budova B Středního odborného učiliště a Praktické školy Kladno, Vrapická č.p. 53, 272 03 Kladno.

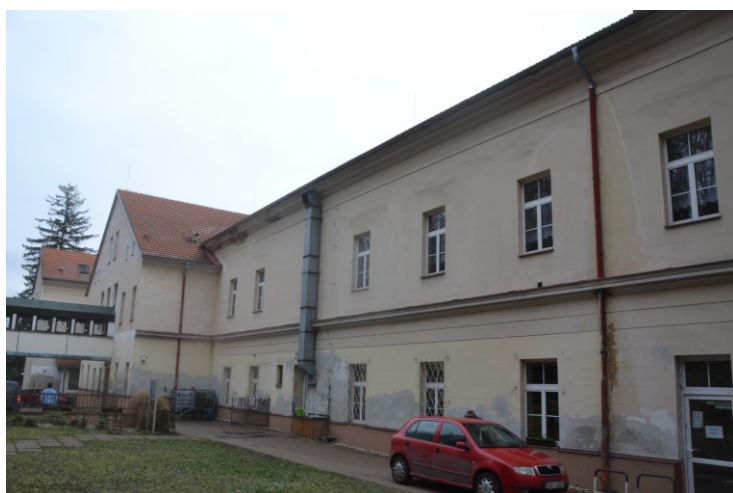
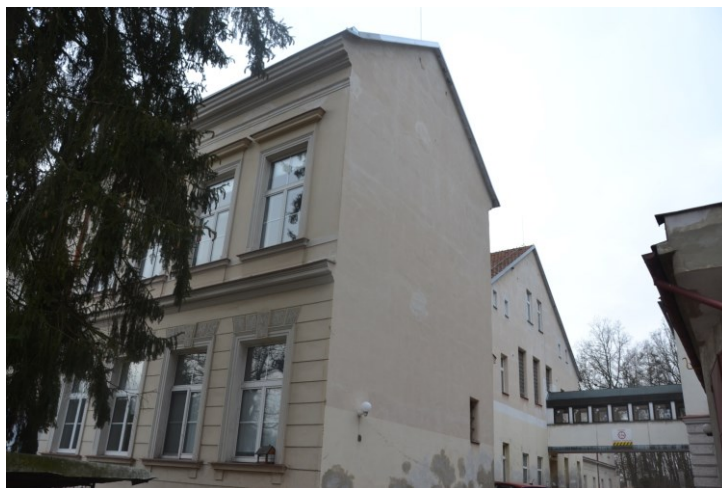
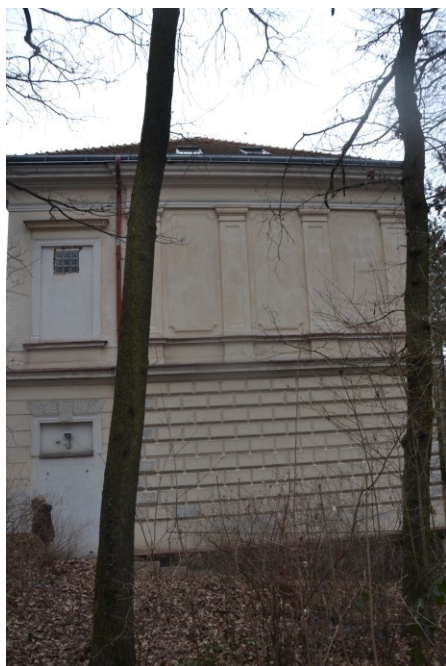
Obr 1 - 3: Hlavní budova Vrapická 53, Kladno.

Hlavní budova je větší zděná dvoupodlažní stavba s valbovou střechou (obr úvod, 1 – 3). Pod střechou je realizována půdní vestavba. Omítky jsou celkem neporušené, drobné poruchy lze pozorovat na severních stěnách objektu. Větší poškození zdiva se nachází v oblasti střešní římsy. Mezery mezi okrajem střechy a římsou se nachází po celém obvodu hlavní budovy, zde nelze vyloučit hnízdění rorýsů obecných, případně jiných druhů ptáků (obr 7 – 9).

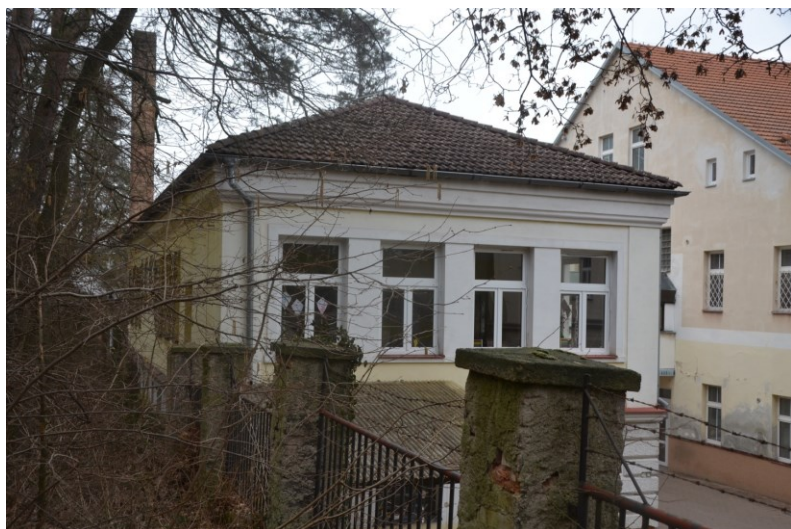
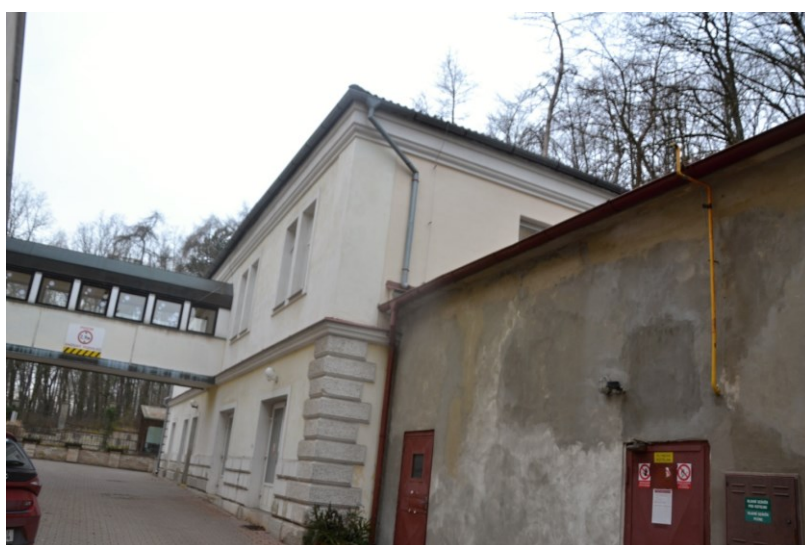
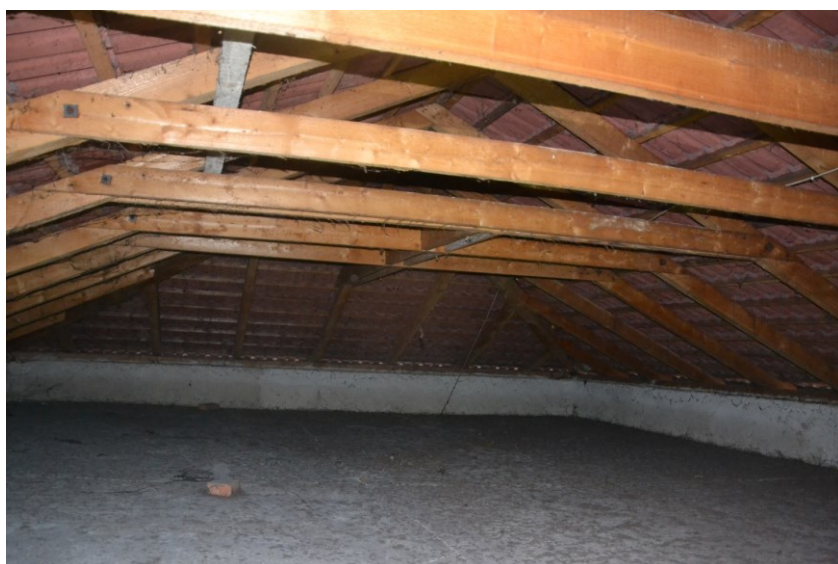
Obr 4 – 6. Budova B Vrapická 53, Kladno.

Budova B je zděná, má dvě nadzemní podlaží a valbovou střechu s nevyužívaným půdním prostorem (obr 4 – 6). Na stěnách se nenachází zásadní praskliny a skuliny vhodné pro štěrbinové druhy netopýrů. Půdní prostor je uzavřený, pobytové stopy po výskytu netopýrů zde nebyly pozorovány (obr 6). Nenachází se zde vhodná místa pro hnízdění rorýsů obecných, pobytové stopy po hnízdění jiných druhů ptáků nebyly zaznamenány.

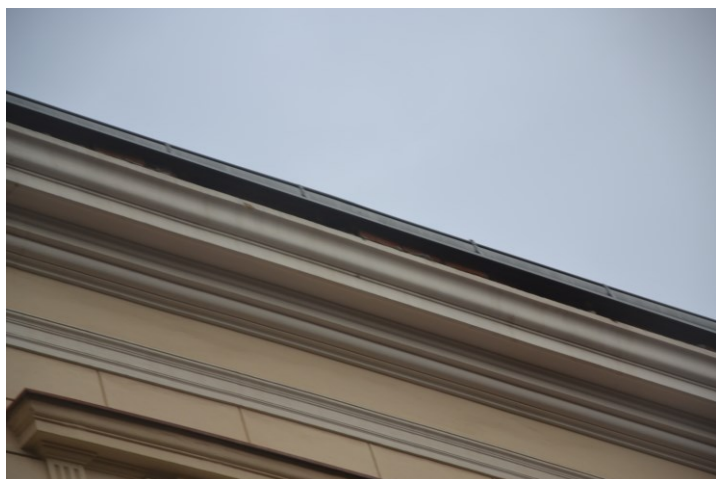
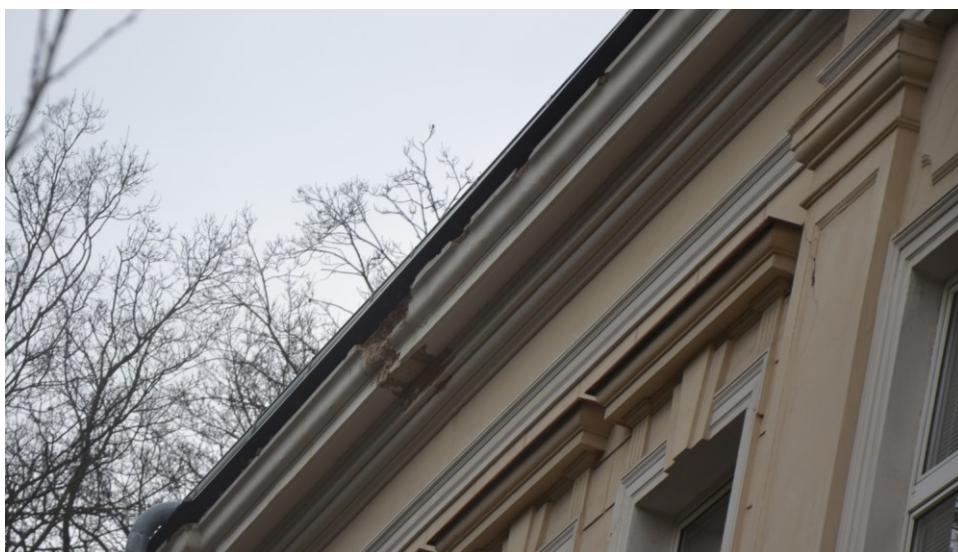
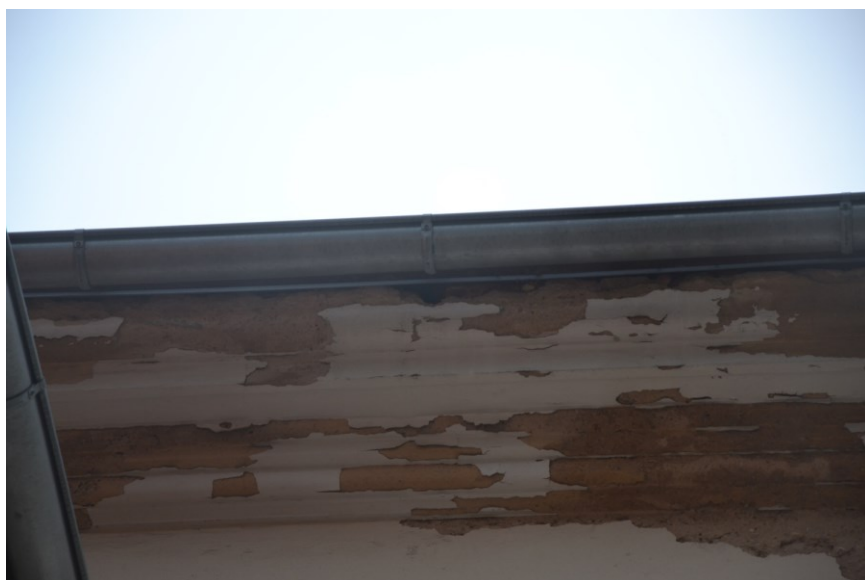
Obr 7 – 9: Pohledy na římsu a okraj střech na hlavní budově.

Na hlavní budově se nachází potenciál pro hnízdění zvláště chráněných rorýsů obecných v prostoru mezi okrajem střechy a střešní římsou. Pokud dojde k rozšíření stavebních prací a římsa bude stavbou dotčena, doporučujeme tyto prostory v rámci oprav neuzavírat a postupovat dle doporučení České ornitologické společnosti. (obr 10).
