## ODBORNÝ POSUDEK

**Metodiky posuzování staveb z hlediska výskytu obecně a zvláště  
chráněných synantropních druhů živočichů**

**ZAHRADA, poskytovatel sociálních služeb  
KLADNO**

Budovy v areálu Zahrada, poskytovatel sociálních služeb, Heleny Malířové č.p. 1802, 272 01 Kladno.

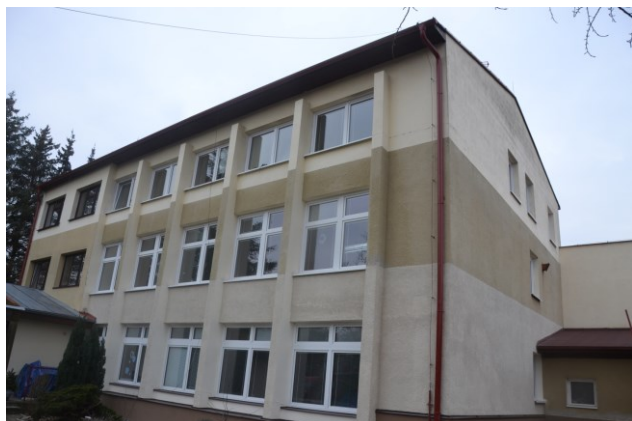
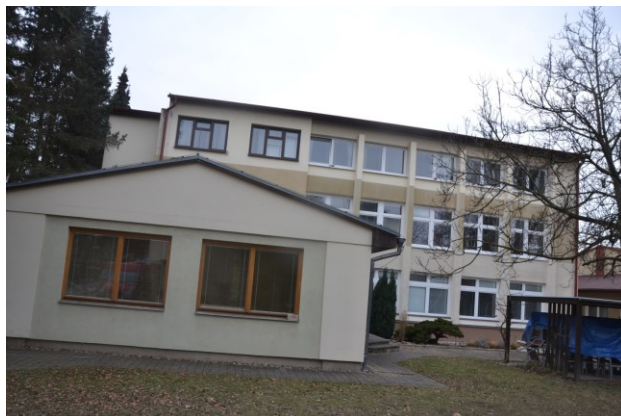
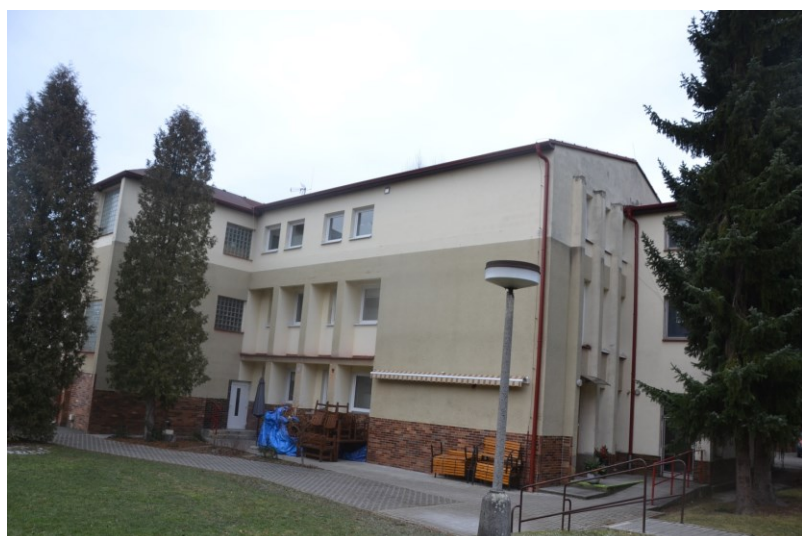
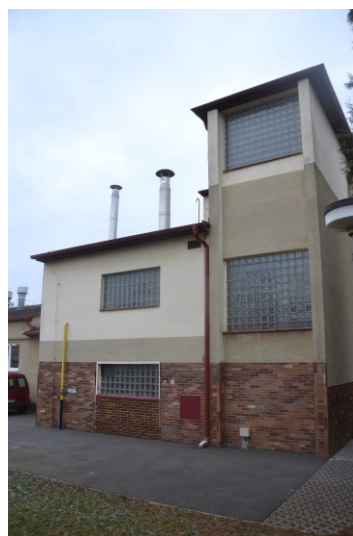
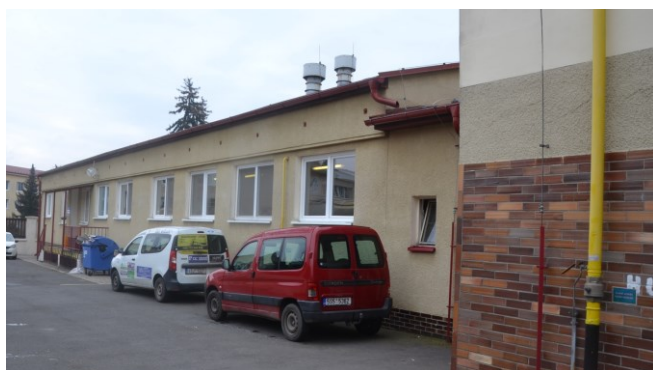
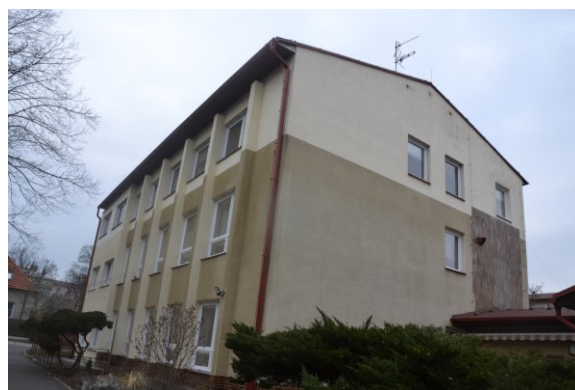
Posuzovány byly celkem tři budovy podobného charakteru - omítnuté, zděné, s nízkými sedlovými střechami (úvod, 1 – 6). Budovy jsou propojené přízemním spojovacím krčkem. Jednopodlažní budova má pod střechou kruhové větrací otvory, které jsou všechny uzavřeny mřížkami a nejsou tak prostupné pro synantropní druhy živočichů (obr 7). Uzavřené větrací otvory se nachází také na štítových stěnách obou třípodlažních budov (obr 8).

Obr 1 - 6: Budovy v areálu Zahrada, Kladno.

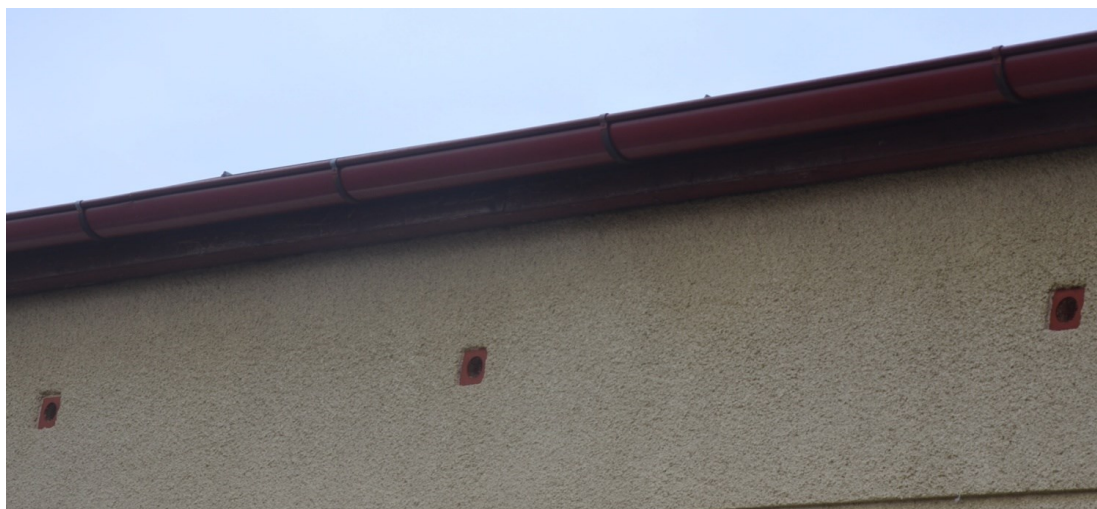
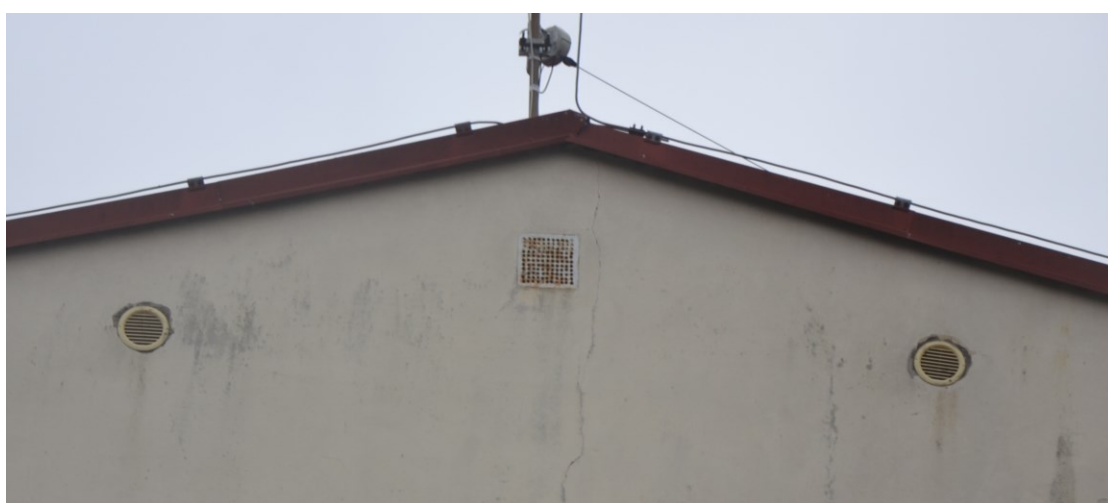
Obr 7 - 8. Všechny větrací otvory jsou neprostupné.

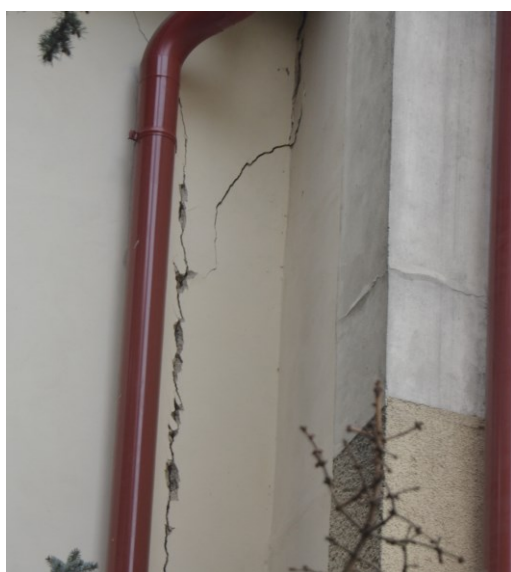
Na třípodlažní budově vpravo od vstupní části byla pozorována prasklina omítky a zdiva, avšak bez typických pobytových stop označujících úkryty netopýrů (obr 9). Jiné zásadní poruchy, dutiny či praskliny pozorovány nebyly. V podbití okrajů střech bylo nalezeno pouze jedno poškození na třípodlažní budově vlevo od vchodové části, na jihozápadní štítové stěně (obr 10). Na sledovaných budovách se nenachází vhodná místa pro hnízdění rorýsů obecných, pobytové stopy po hnízdění jiných druhů ptáků nebyly zjištěny.

Obr 9 - 10 : Drobná prasklina v omítce a porucha podbití.

Plánované stavební úpravy lze realizovat bez nutnosti dodržet ochranná opatření.
