II/111 Nechyba I – Český Šternberk

104 – II/111 Č. Šternberk – Nechyba, 4. úsek

Fotodokumentace stávajících propustků

D – Dokumentace objektů

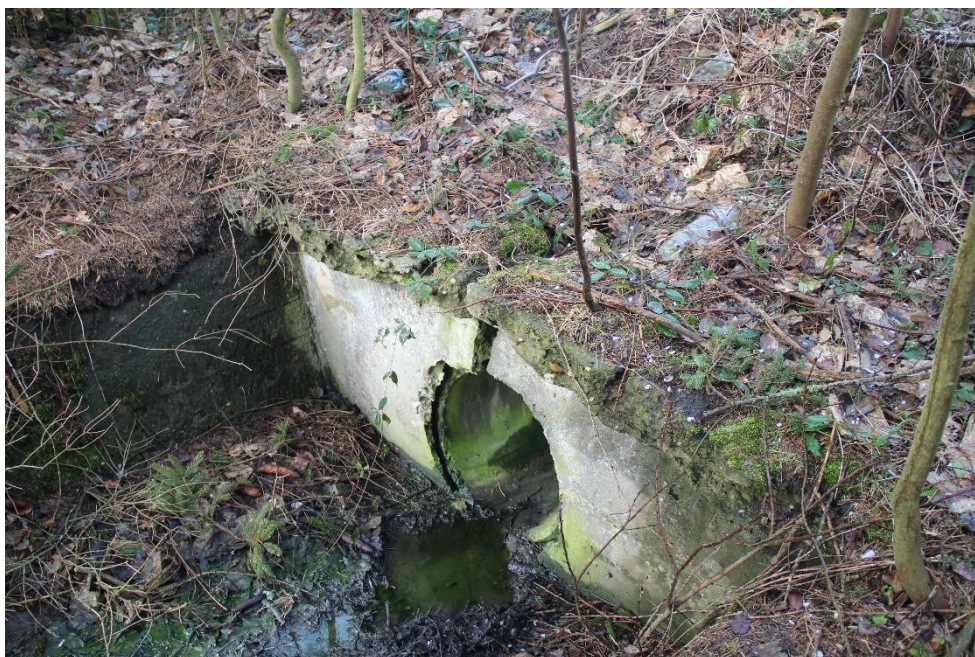
Pohled na vtok

Čelo vtokové oblasti je poškozené, ve vrcholu trouby je trhlina, stávající římsa má silně poškozený beton.

Vtokové čelo se kompletně rozebere včetně římsy a vybetonuje nové. Stávající křídla na vtoku se ponechají, očistí od nánosů a lokální poruchy se zasanují. Propustek se pročistí od nánosů stejně jako vtoková oblast.

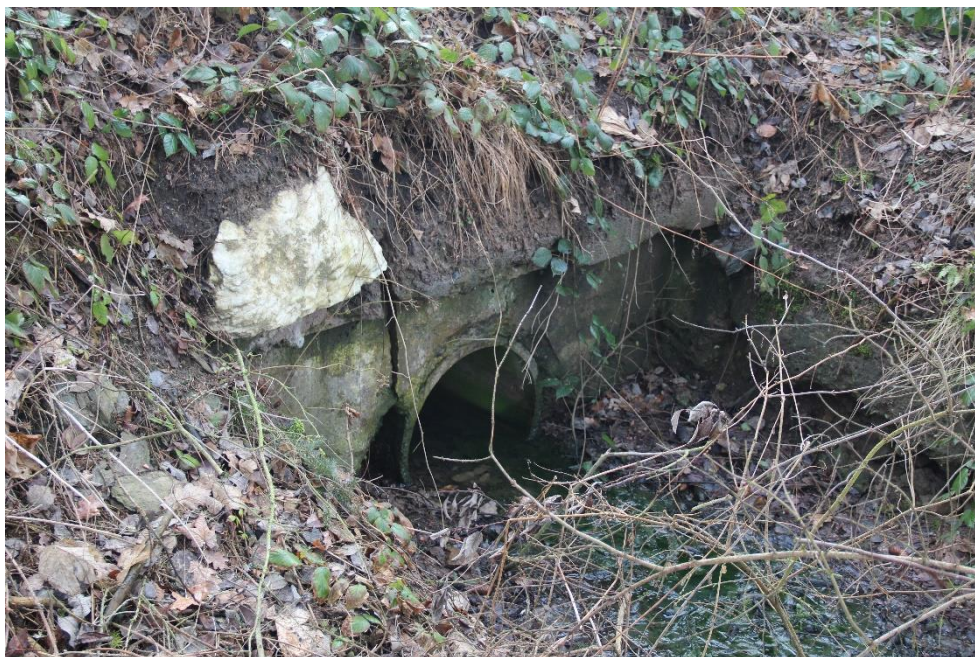
Výtokový objekt

Čelo výtokové oblasti je silně poškozené, sanováno kamenem, v levé části výrazná trhлина, stávající římsa má silně poškozený beton. Silně poškozená křídla, část betonu chybí, trhliny.

Výtokové čelo se kompletně rozebere včetně římsy a vybetonuje nové. Stávající křídla na výtoku se rozeberou a vybetonují nové. Náletové dřevina nad propustkem se odstraní. Výtoková oblast koryta se očistí od nánosů. Svah nad propustkem se upraví do potřebného sklonu.

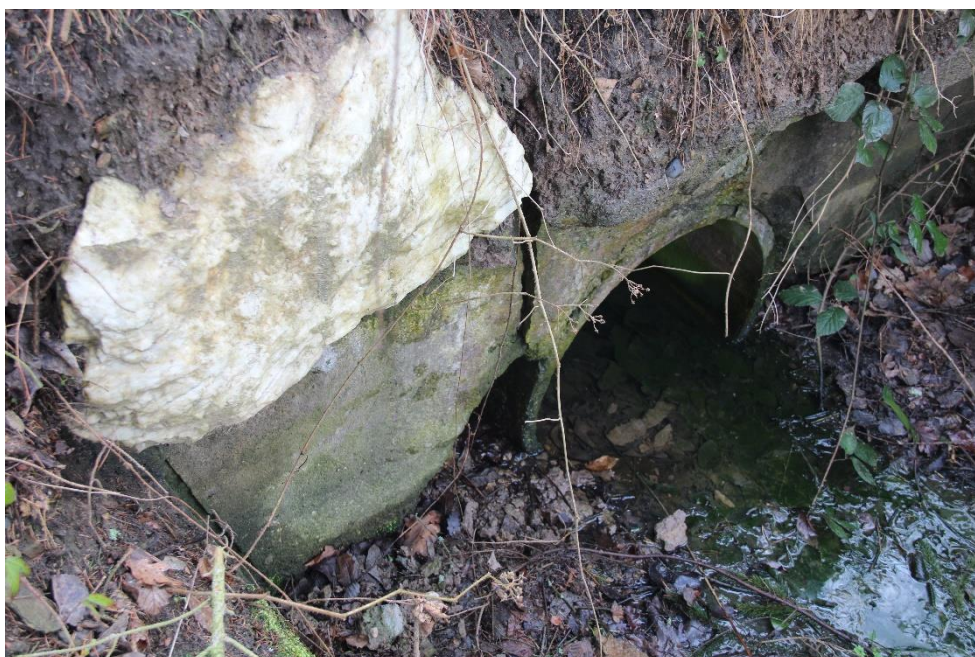
Detail čela výtokového objektu

Beton čela porušen, část betonu chybí, svah nad propustkem sanován kamenem, nahrazuje chybějící část římsy.

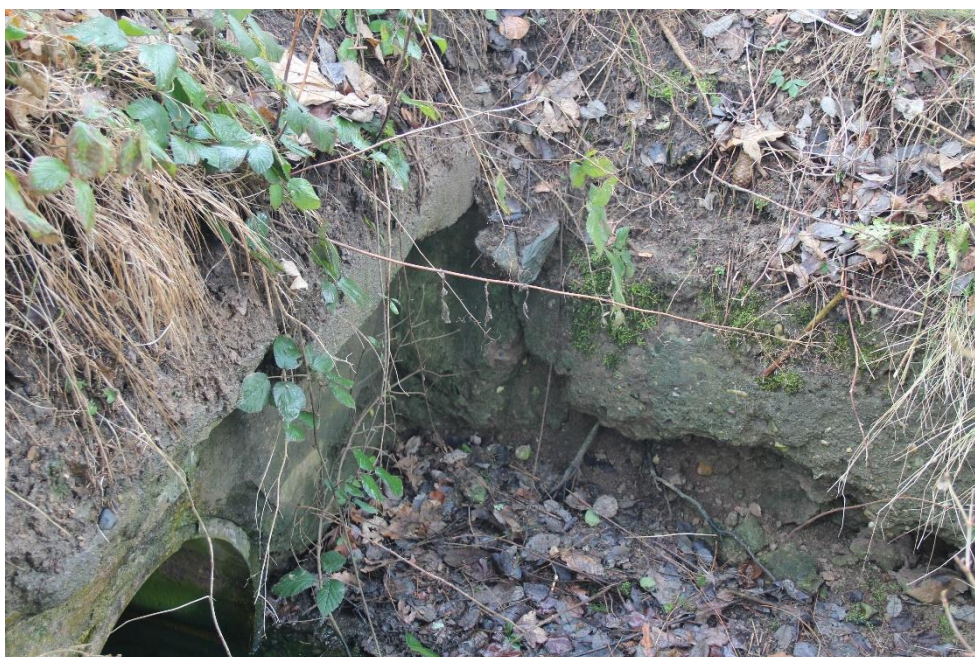
Detail křídla vtokového objektu

Beton křídla silně porušen, část betonu chybí, křídlo je podemleto.

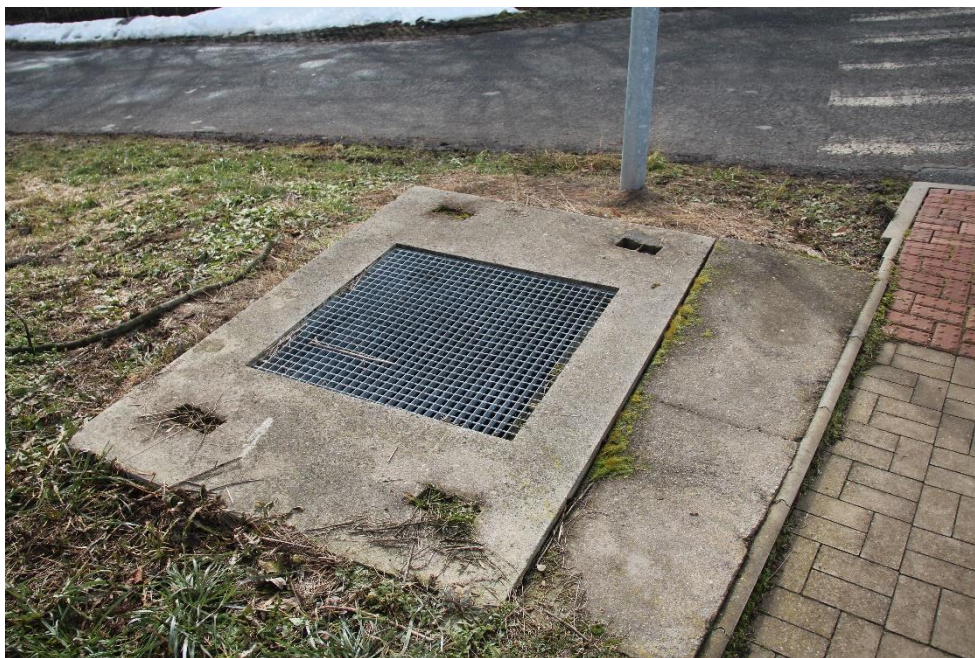
Detail čela výtokového objektu

Do výtokové šachty jsou zaústěny odvodnění z okolních příkopů. Šachta se pouze pročistí od nánosů.
