II/111 Nechyba I – Český Šternberk

103 – II/111 Č. Šternberk – Nechyba, 3. úsek

PDPS

Fotodokumentace stávajících propustků

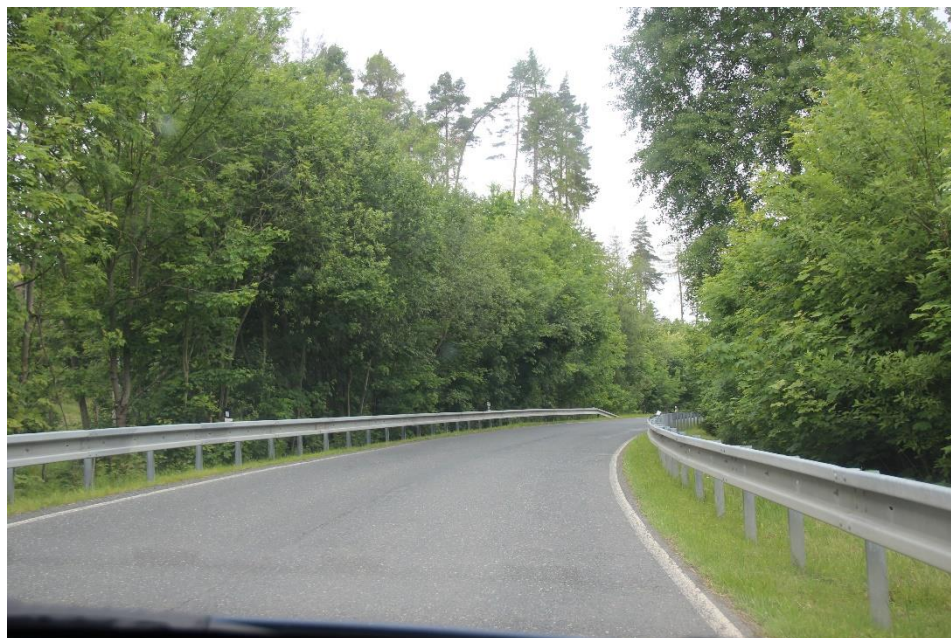
Pohled směr Nechyba

Propustek km 30,460

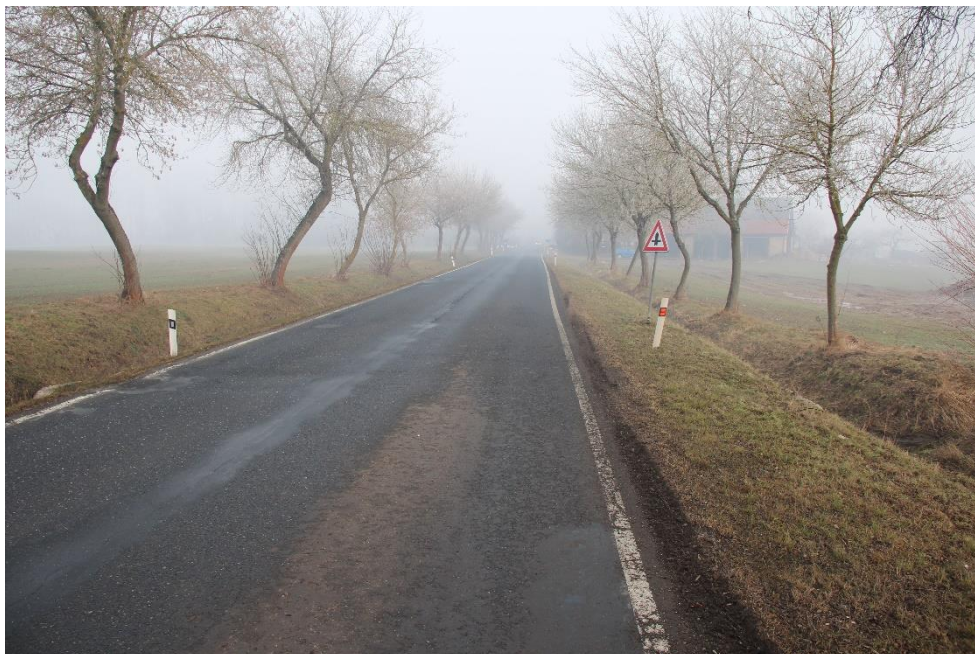
Pohled směr Český Šternberk

Propustek km 31,129
