# **Most 2427-1**

Most přes odvodňovací strouhu před obcí Klíčany

## **HLAVNÍ PROHLÍDKA**

Datum provedení prohlídky: 24.3.2017

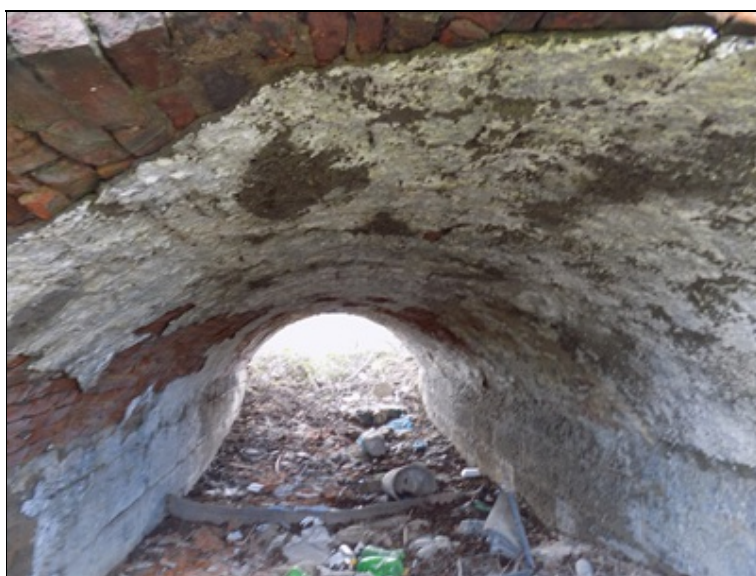
Podhled nosné konstrukce.

[2.1]	2.1	Nosná konstrukce	Zdivo klenby silně degraduje, zejména na levé straně v poli 2 a 3. Zde se již objevila podélná trhlin u levého okraje která odděluje část cihel od zbytku NK. Torkret na spodním líci NK plošně odpadl z cca 50 %.
-------	-----	------------------	--

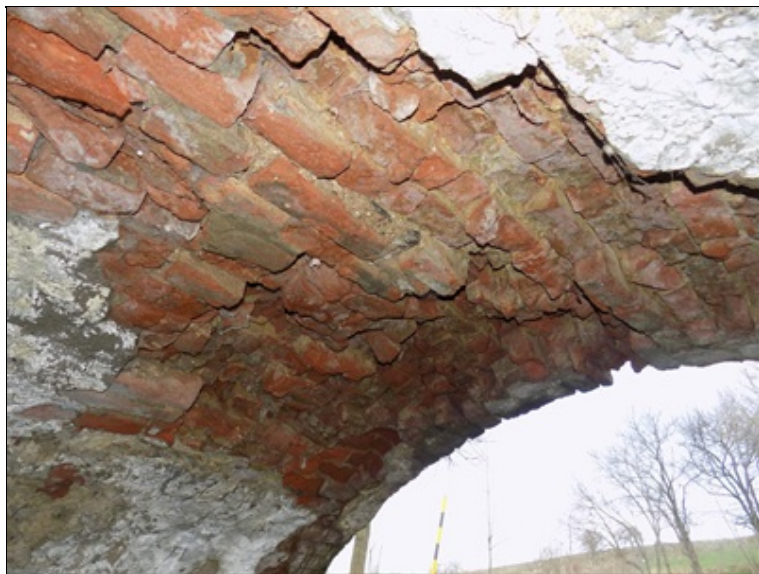
Rozpad cihel v poli 2.

**Neprodleně!** Zahájit činnost pro zajištění náhrady stávající konstrukce.

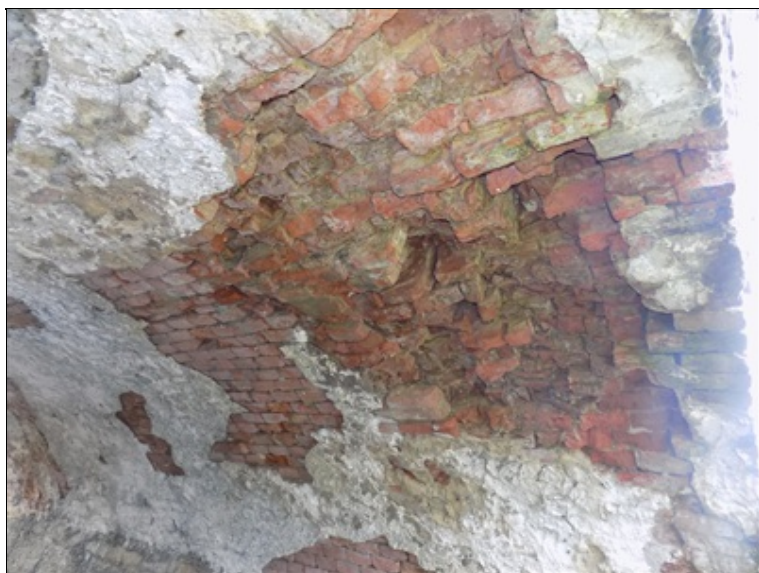
Rozpad cihel v poli 2.

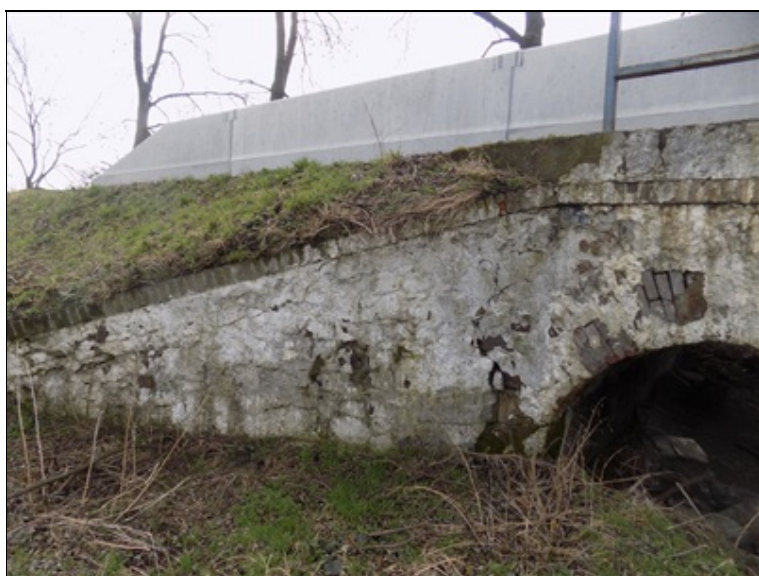
[1.1]	1.1	Základy mostních podpěr a křídel	Z poruch mostní konstrukce lze usoudit, že může docházet k pohybům celé spodní stavby.
[1.2]	1.2	Mostní podpěry a křídla	Z boku NK odpadá torkret. Odhalené cihly silně degradují.
[1.3]	1.2.4	Křídlo	V levém křídle u OP4 je patrná výrazná trhlin oddělující křídlo a přilehlou opěru.

Trhlina mezi křídlem a OP4 na levé straně.

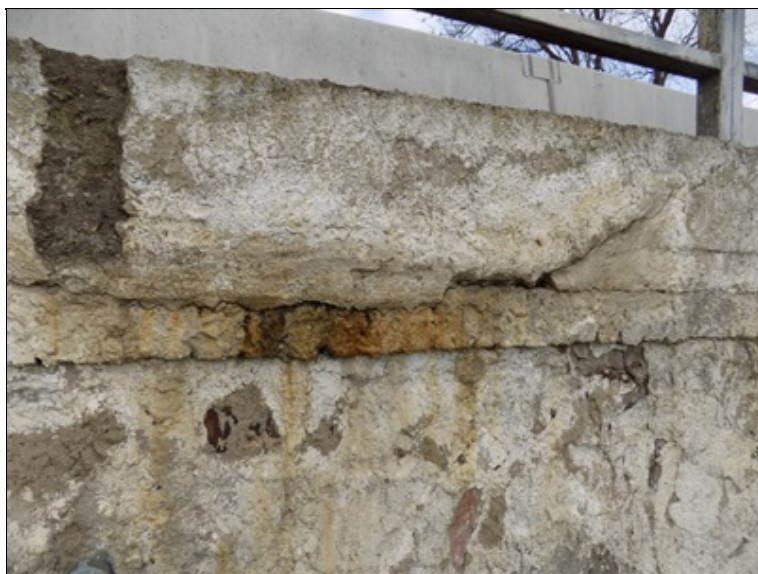
[3.1]	3.1	Vozovka	Vozovka je převrstvená nad úroveň říms. Krajnice je porostlá vegetací.
[3.2]	3.3.1	Římsa	Z důvodu převrstvení vozovky dochází k zatékání přes římsy na bok NK. Římsy celkově degradují. a jsou v nich patrné trhliny.

Detail degradace římsy.

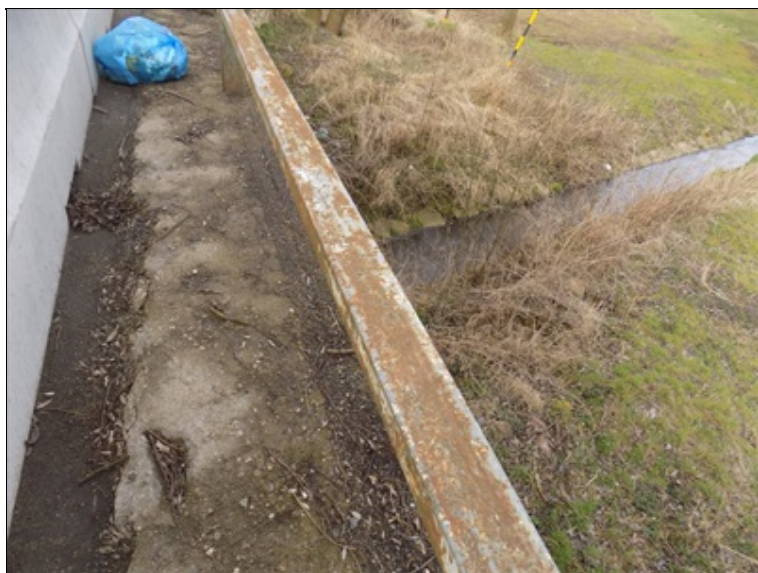
[4.1]	4.2	Zábradlí	Ocelové zábradlí na mostě povrchově koroduje.
[4.2]	4.6	Území pod mostem a přístupové cesty	Pod mostem se nachází inundační území, které je částečně zarostlé vegetací.

Povrchová koroze zábradlí.

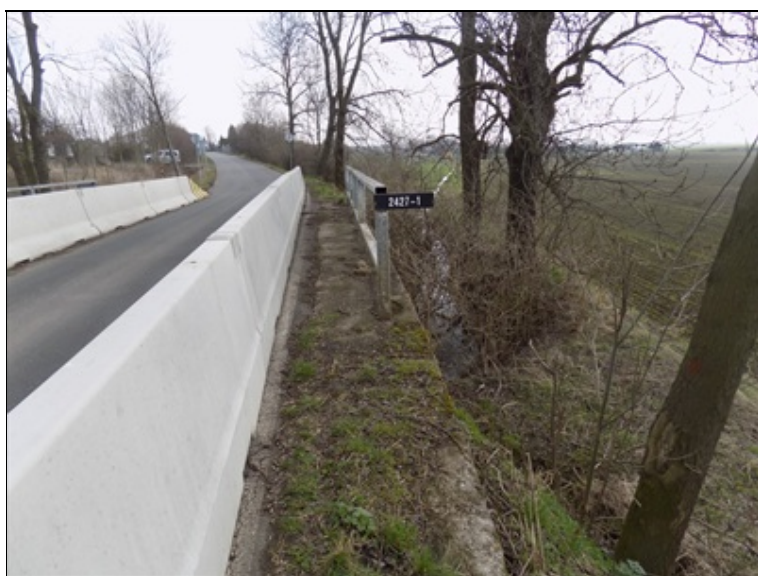
Vegetace uchycená na římse a krajnici.
