# **Most 33834-4**

Most přes železniční trať za Kozohlody

## **MIMOŘÁDNÁ PROHLÍDKA**

Datum provedení prohlídky: 5.2.2016

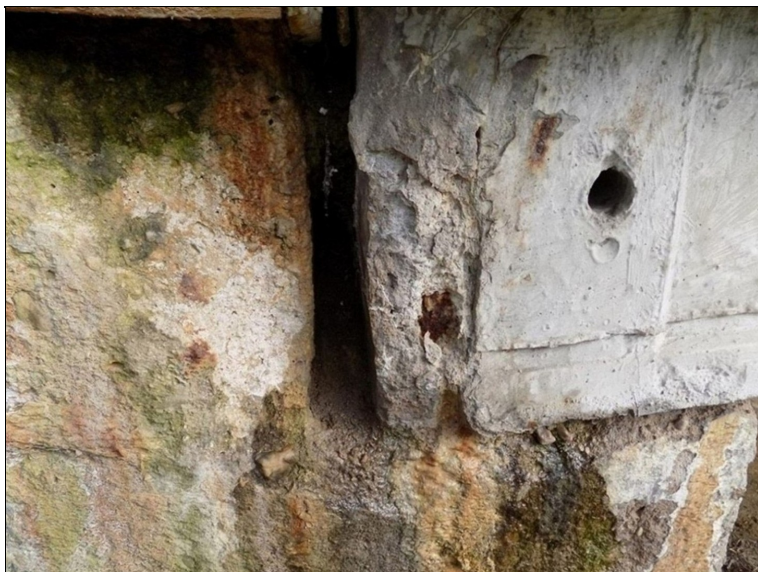
[1.2] 1.2 Podpěry Dochází k silnému zatékání dilatačními spárami na úložné prahy a stativa spodní stavby. Dále pak zatéká spárou zpod římsy na křídla a závěrné zdi. Dochází k silné degradaci betonu vlivem působení agresivní vody, tvorba plošných výluhů pojiva (celoplošně na pravém boku OP1), mrazové poškození betonu, vyplavování pojiva. Lokálně je obnažena korodující betonářská výztuž. Na horním líci konzol stativ roste z usazených nečistot vegetace. Zavlhlé plochy jsou porostlé řasou.

Silné průsaky v dilatační spáře, pravá strana OP1, koroze kotvy předpínací výztuže.

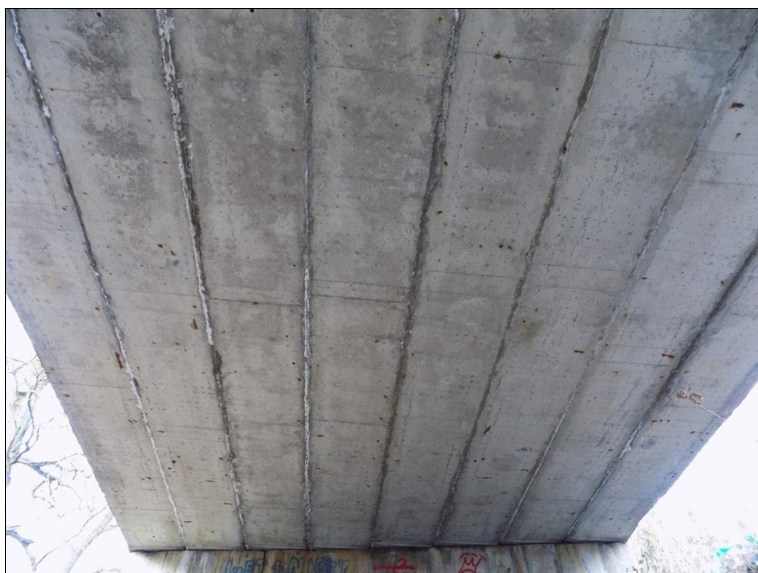
[2.1]	2	Nosná konstrukce	Po stranách dochází k zatékání a vyluhování pojiva na boky nosníků. Dochází k průsakům skrze dobetonávky mezi jednotlivými nosníky, dochází k vyluhování pojiva betonu, silnější jsou výluhy u krajních nosníků, mezi vnitřními menší. Beton dobetonávek je nízké kvality.
[2.2]	2	Nosná konstrukce	Dilatačními spárami mezi nosníky nad podporami silně zatéká do kotevních oblastí. Degradace betonu obetonávek kotev, u krajních nosníků je patrná koroze krajních kotev předpínací výztuže.
[2.3]	2	Nosná konstrukce	Na bocích a dolním líci je místy prokreslená korodující betonářská výztuž. Nedostatečná tloušťka krycí vrstvy.
[2.4]	2	Nosná konstrukce	Odhadem na cca 40 % nosníků jsou v dolním líci prokreslené podélné trhliny, pravděpodobně kopírující vedení předpínací výztuže. Na pravé stěně pravého nosníku v poli 3 je podélná trhlina šířky 0,3 mm. Pátý nosník zleva v poli 2 má u Pi2 výrazně poškozenou hranu v šířce odhadem cca 100 mm.

Podhled NK v poli 1, tvorba výluhů z dobetonávek mezi nosníky.

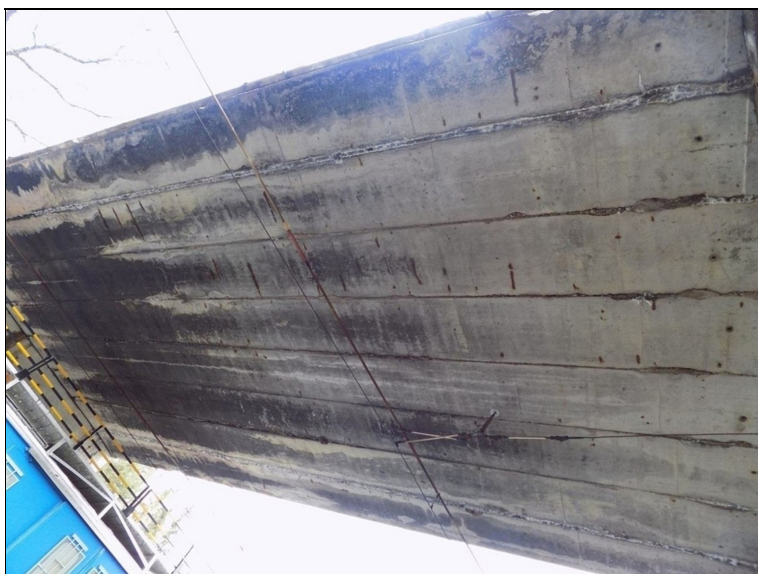
Podhled NK v poli 2, tvorba výluhů z dobetonávek mezi nosníky.

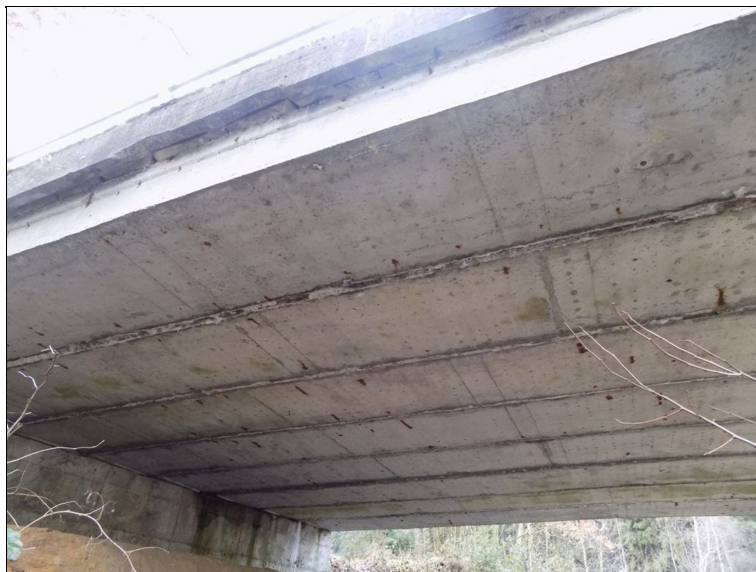
Podhled NK v poli 3, tvorba výluhů z dobetonávek mezi nosníky.

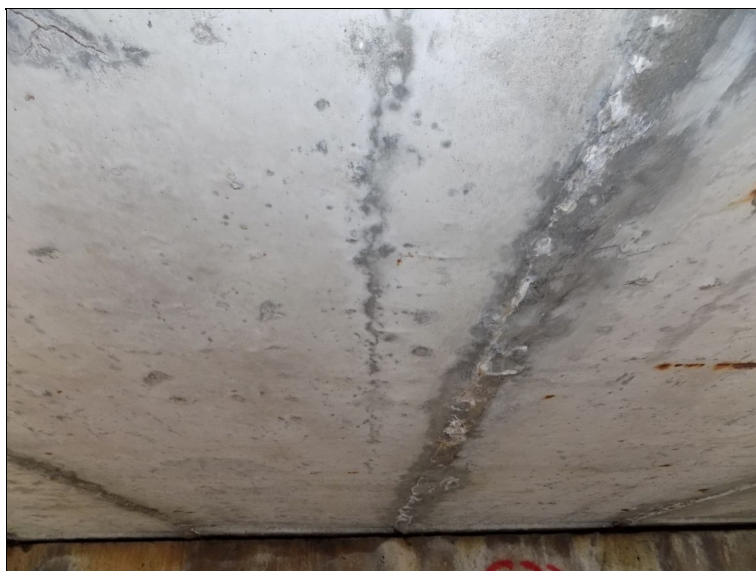
Prokreslená podélná trhlina s průsakem na dolním líci nosníku v poli 1.

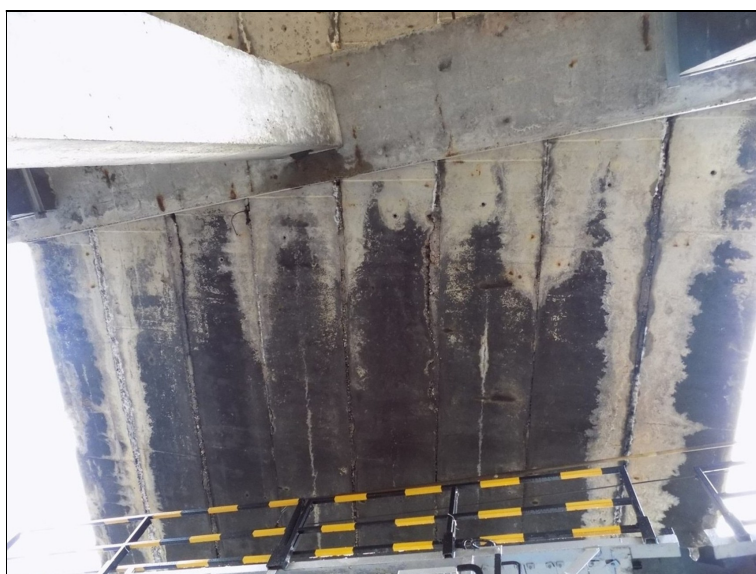
Podélné trhliny na dolním líci nosníků v poli 2 u Pi2. Poškozený pravý okraj 5. nosníku zleva.

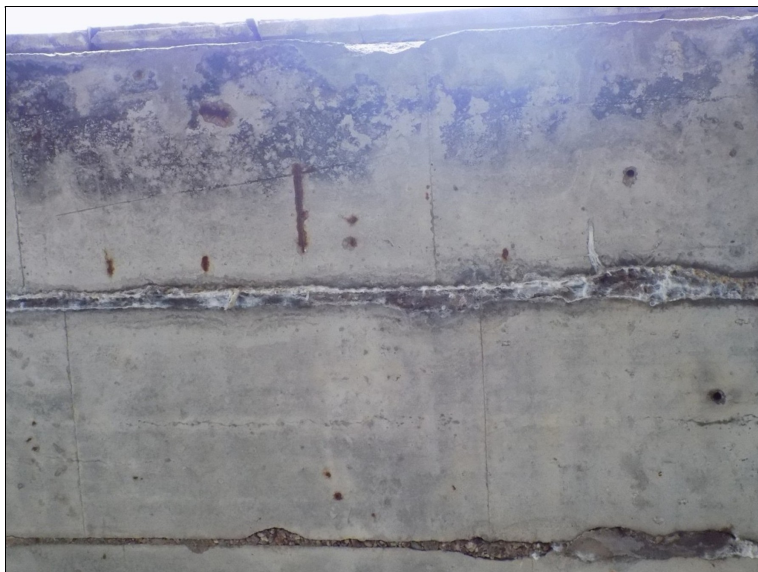
dtto, 2. nosník zprava, blíže Pi3.

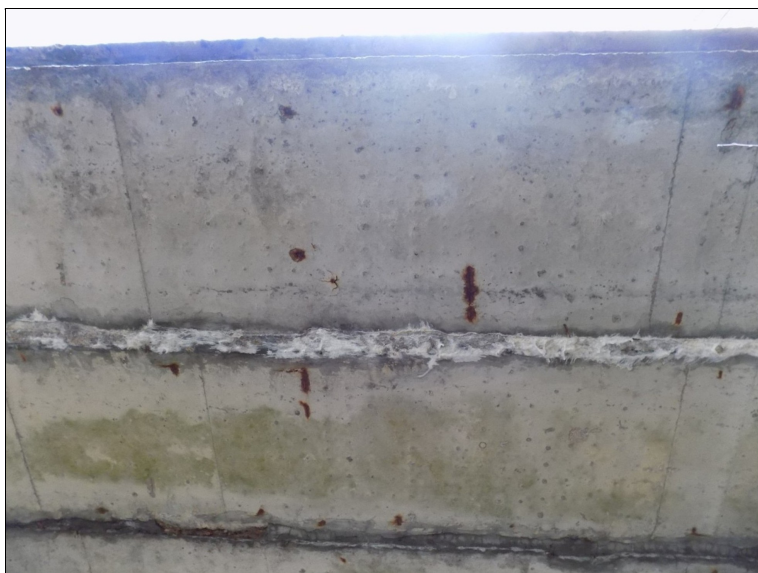
Podélná trhлина na dolním líci pravého nosníku v poli 3.

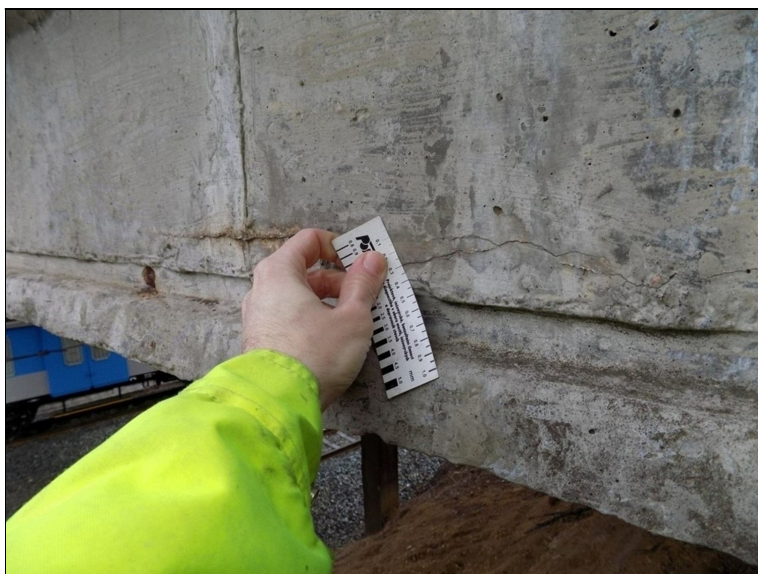
Podélná trhлина ve stěně pravého nosníku v poli 3.

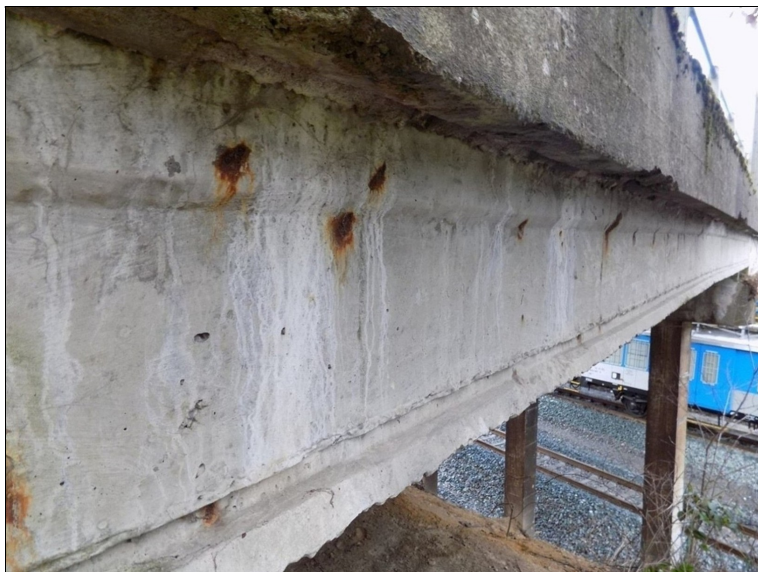
Výluhy ze spáry zpod římsy na bok NK, koroze betonářské výztuže.

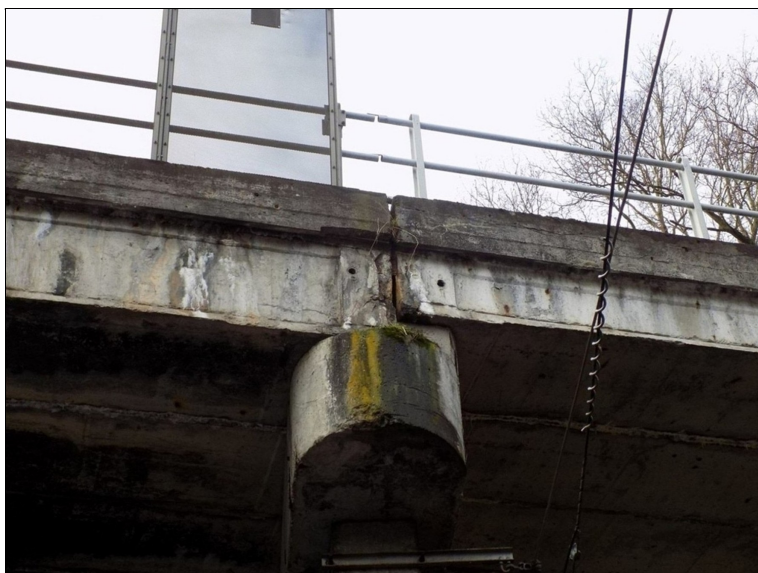
Průsaky ve spáře mezi nosníky, pole 1/2.  
Degradace stativa Pi2, výluhy na boku NK.

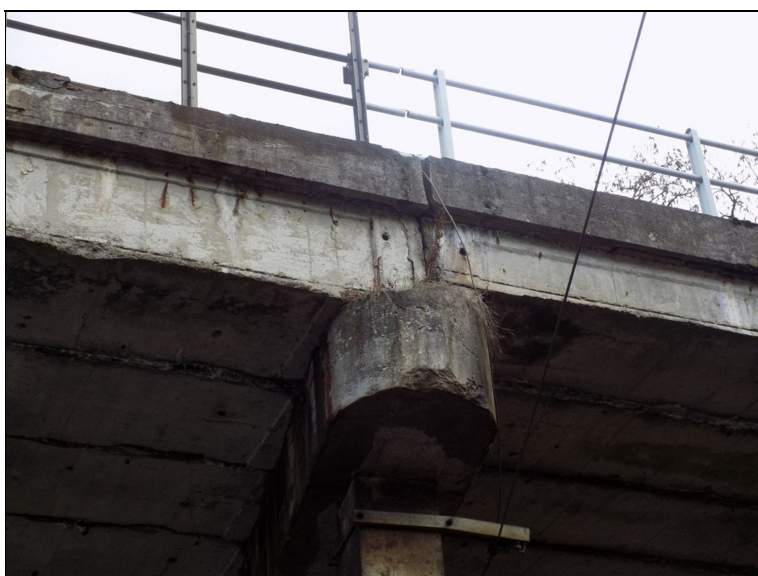
Degradace betonu dobetonávek konců nosníků  
pole 2/3. Silná degradace betonu stativa Pi3.

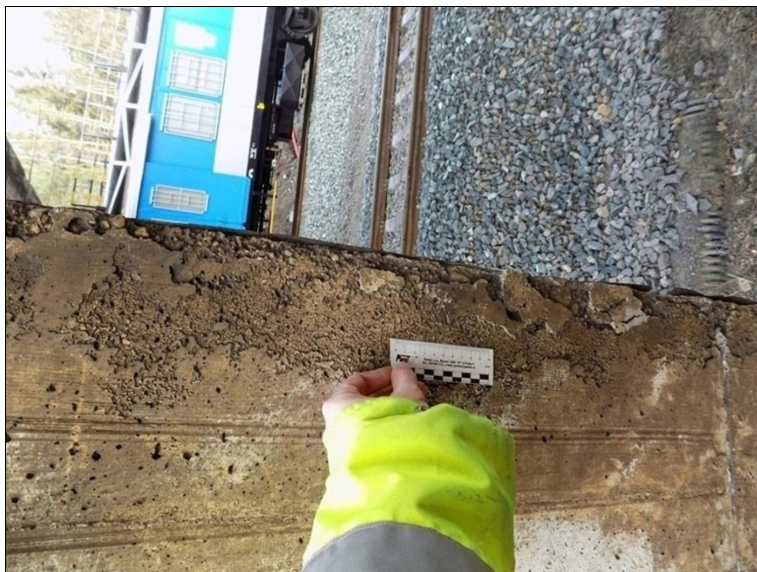
Narušení betonu stojky pilíře Pí3.

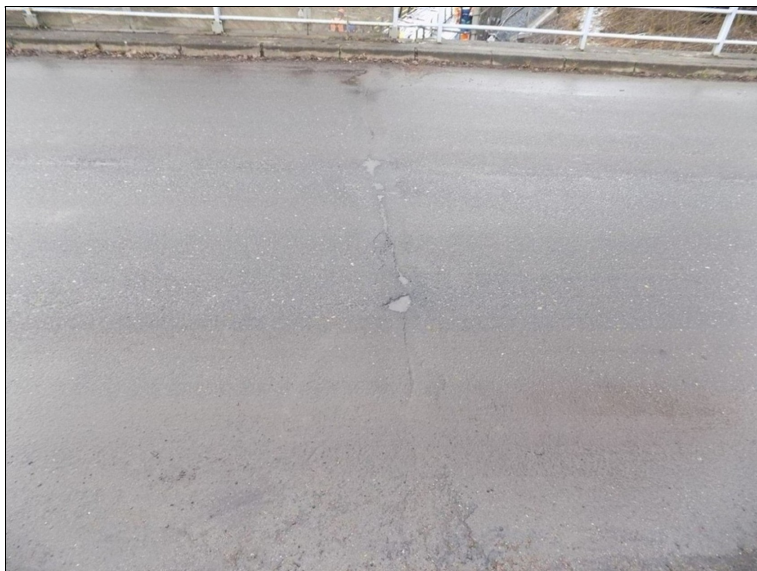
[3.1]	3.1	Vozovka	Vozovka na mostě je nad pilíři poškozena trhlínami kopírujícími tvar uložení nosné konstrukce. V ose vozovky je podélná trhlina, v níž se hromadí voda a nečistoty. Podél obrub se hromadí nečistoty. Beton obrub je degradovaný, odhadem do hloubky cca 10 mm. V jednom případě byl nalezen zlomený dílec obruby.
[3.2]	3.3.1	Římsa	Horní líc římsy je místy porostlý mechy a lišejníky. Ve spárách římsa/ obruba, římsa/kryt se drží nečistoty a prorůstá vegetace. Beton římsy silně degraduje, dolní hrany jsou místy hluboce poškozené - uražené hrany, obnažená výztuž koroduje.
[3.3]	3.5	Izolační systém mostovky	Zcela nefunkční.
[3.4]	3.6	Odvodnění mostu	Není.

Trhliny kopírující spáru mezi nosníky, pole 1/2.

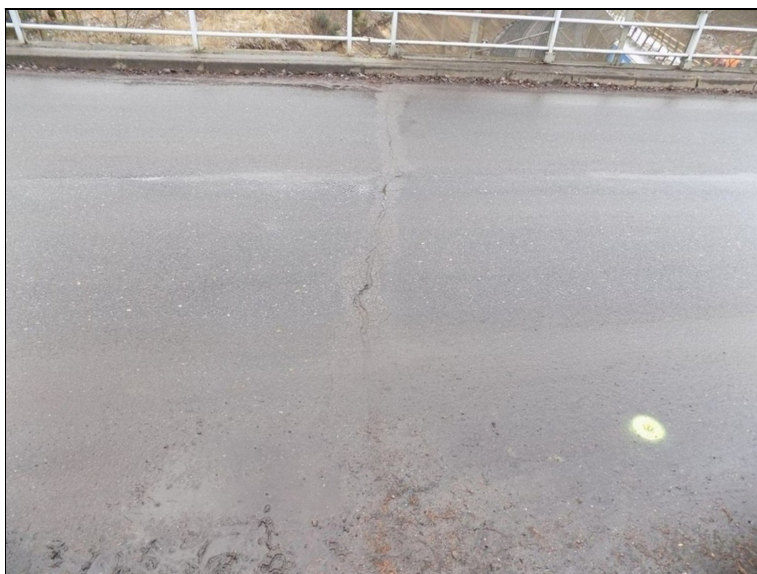
Trhliny kopírující spáru mezi nosníky, pole 2/3.

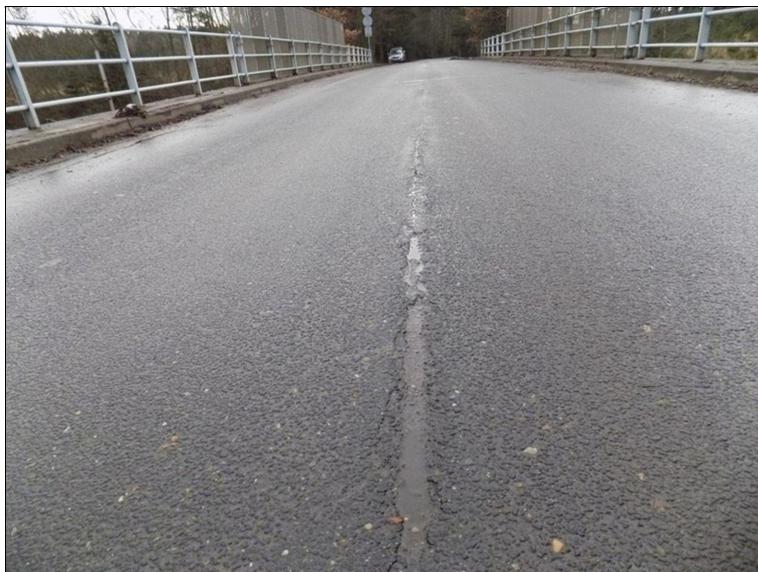
Podélná trhlinka v ose vozovky.

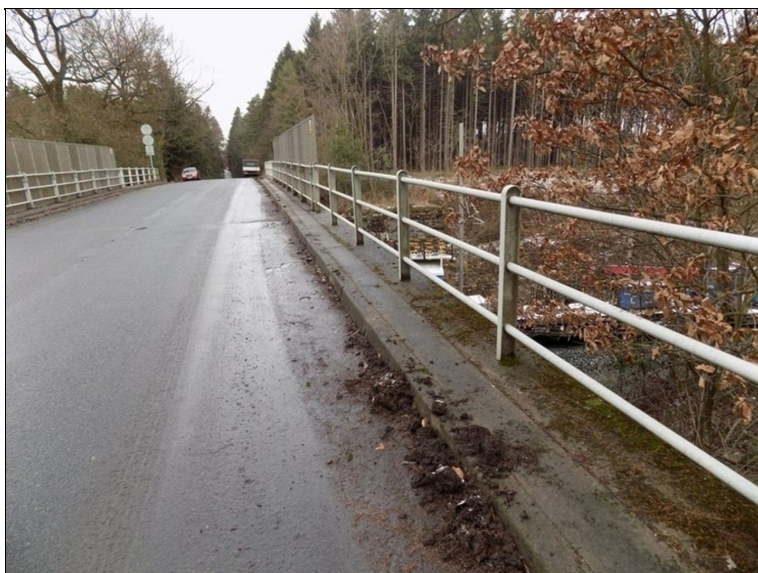
Nahromaděné nečistoty podél obrub.

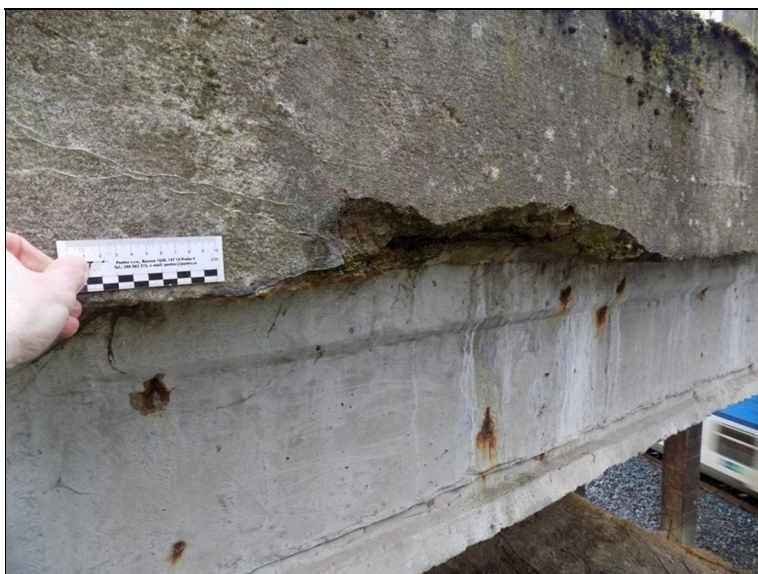
Poškozený beton římsy.

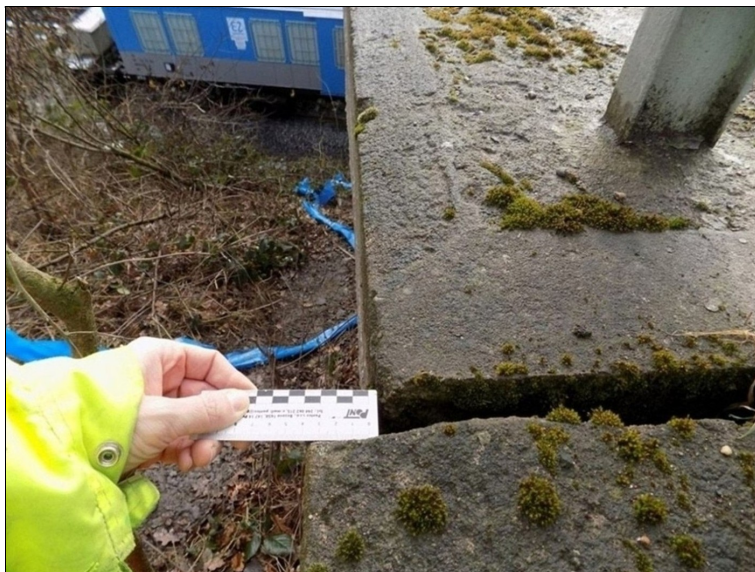
Odskok římsy na levém křídle OP1.

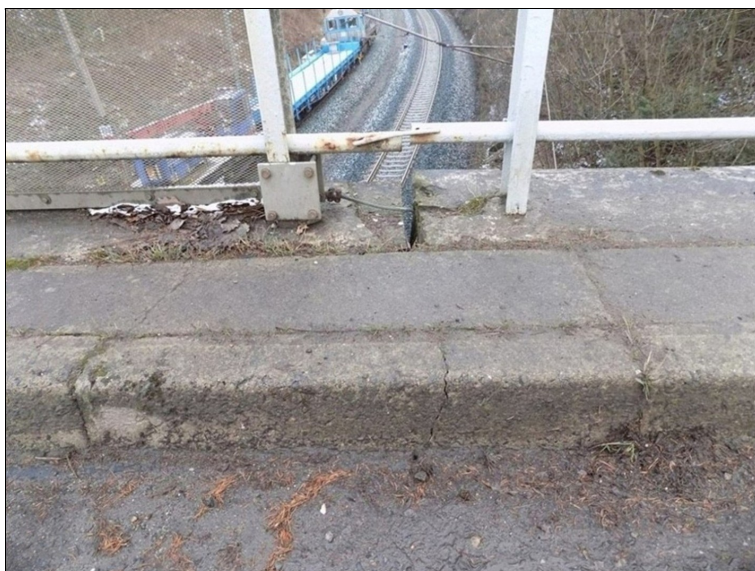
Zlomená betonová obruba.

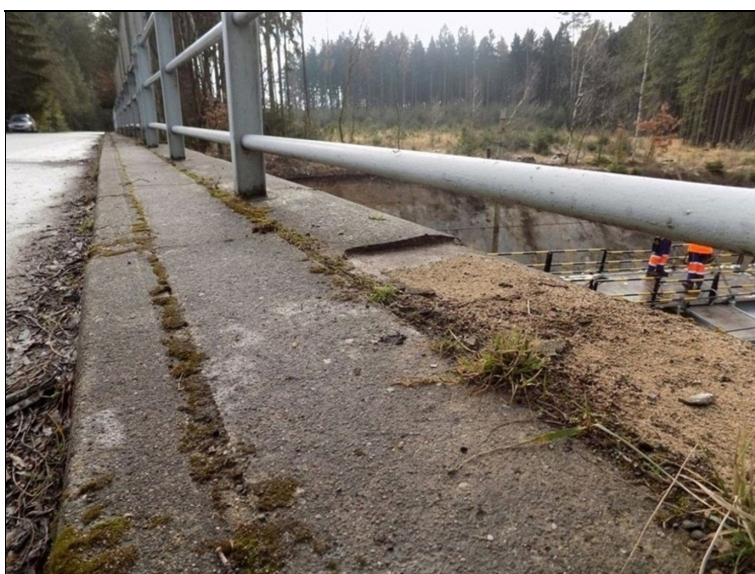
Rozpad svrchních vrstev na horním líci římsy.

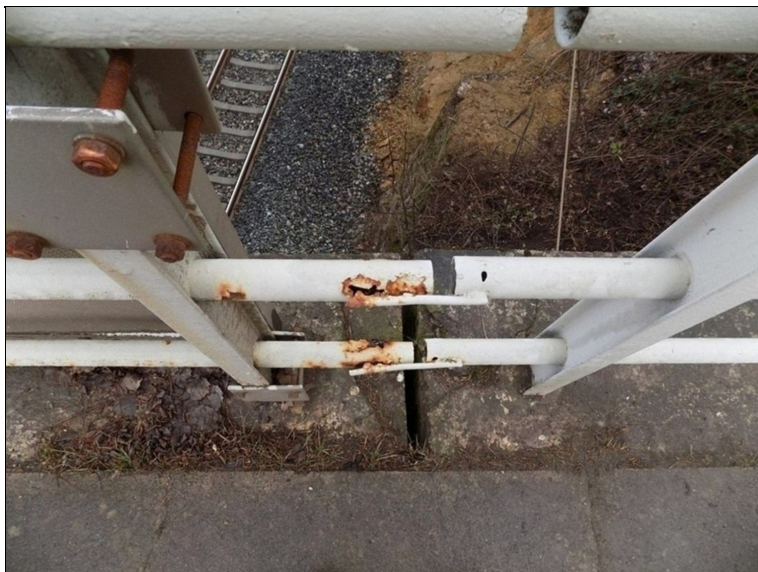
[4.1]	4	Vybavení mostu	Koroze spojovacího materiálu upevnění a lokální koroze ochranného zařízení nad tratí.
[4.2]	4.2	Zábradlí	Zadržný systém neodpovídá třídě komunikace, na mostě by mělo být osazeno zábradelní svodidlo. Na mostě by měla být snížena rychlost na 60 km/h. Díly zábradlí nejsou vlivem koroze propojeny, propojení slouží jako opatření proti bludným proudům a uzemnění zábradlí. PKO zábradlí je poškozená, lokální koroze.

Koroze zakončení výplně zábradlí, přerušené propojení výplně.

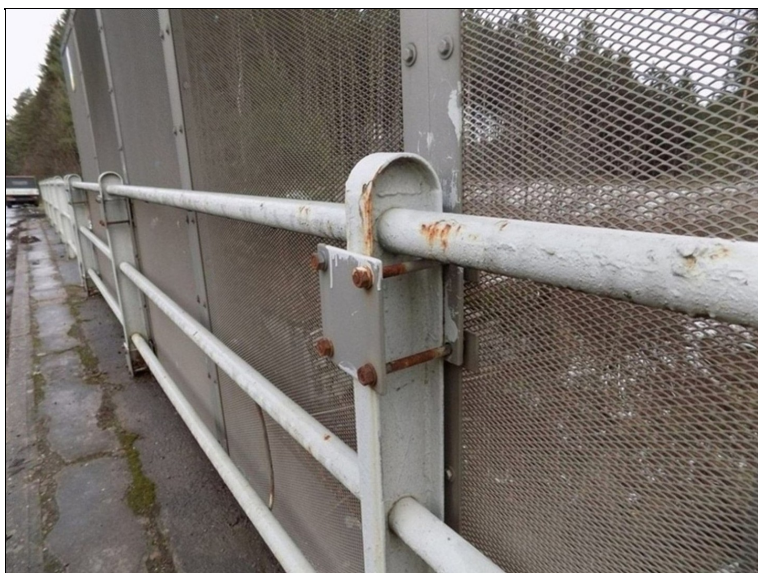
Koroze spojovacího materiálu.
