Kraj:	STŘEDOČESKÝ	Čís. zakázky:	11-229-1-000
Obec:	VLAŠIM	Čís. akce:	11-229
Investor:	STŘEDOČESKÝ KRAJ, Zborovská 11, 150 21 Praha 5	Datum:	09/2015
Akce:	III/1257 Polánka, most ev.č. 1257-3	Formát:	
Část:		Měřítko:	
		Stupeň:	Souprava:
Příloha:	G – SOUVISÍCÍ DOKUMENTACE	Čís. přílohy:	
	DIAGNOSTIKA VOZOVKY	G.4

ZPRÁVA O DIAGNOSTICE VOZOVKY

Silnice III/1257 Vlašim – Nesperská Lhota km 0,150 – 4,153

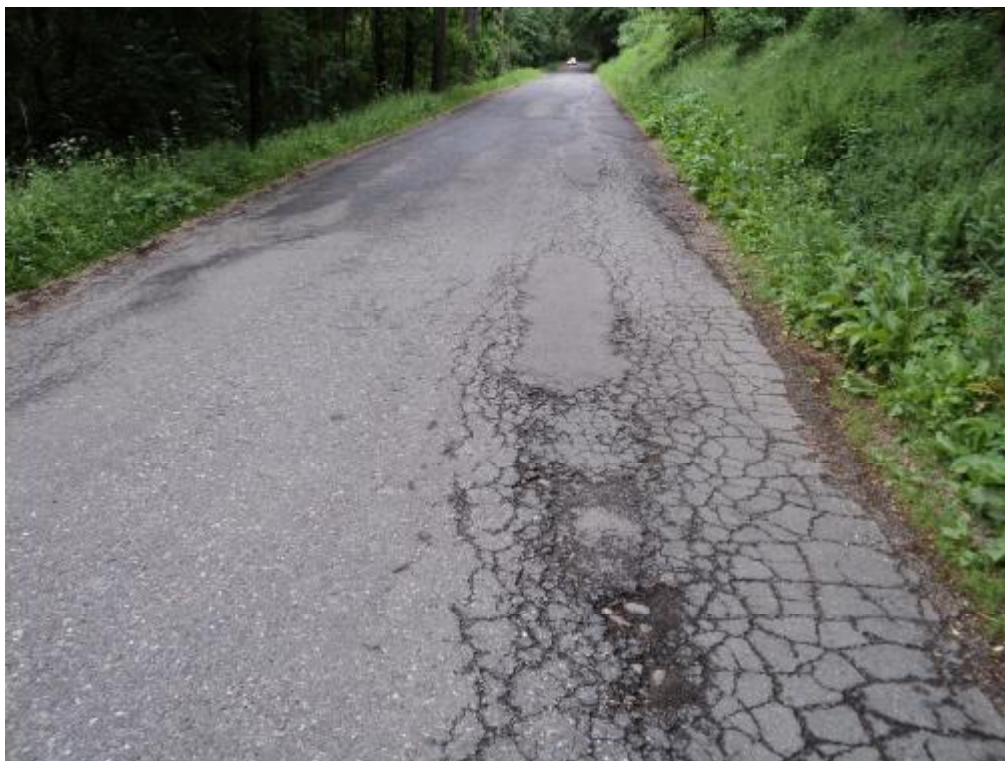
Síťové trhliny, výtluky v krytu – km 0,170.

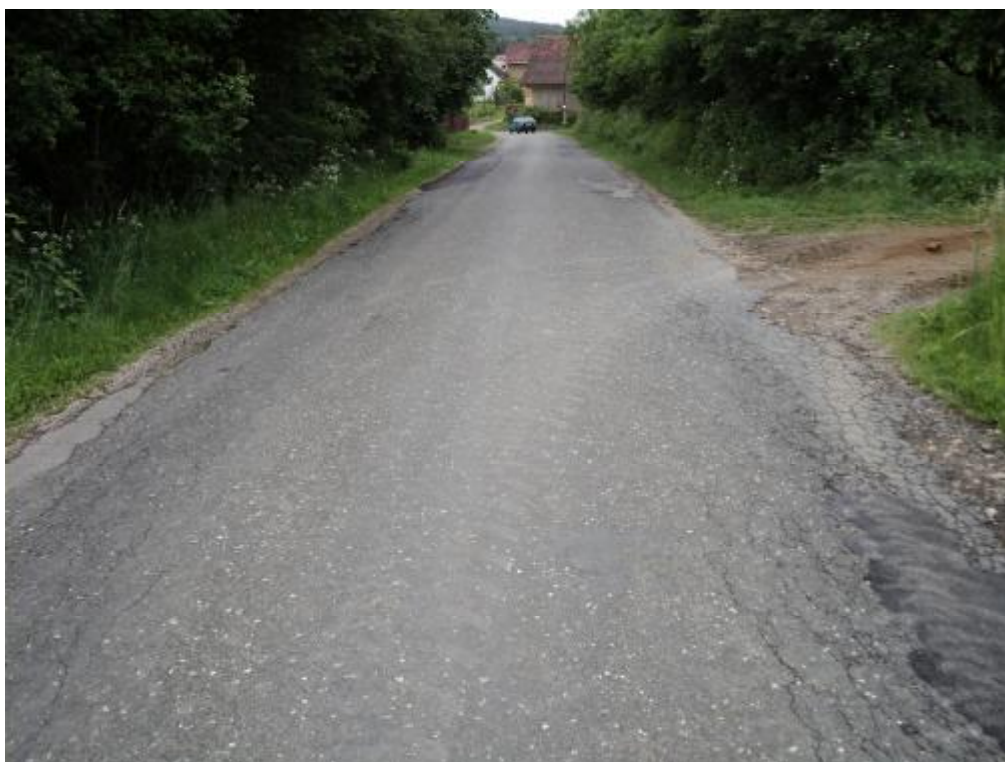
Síťové trhliny, odlamování okrajů vozovky – km 0,850.

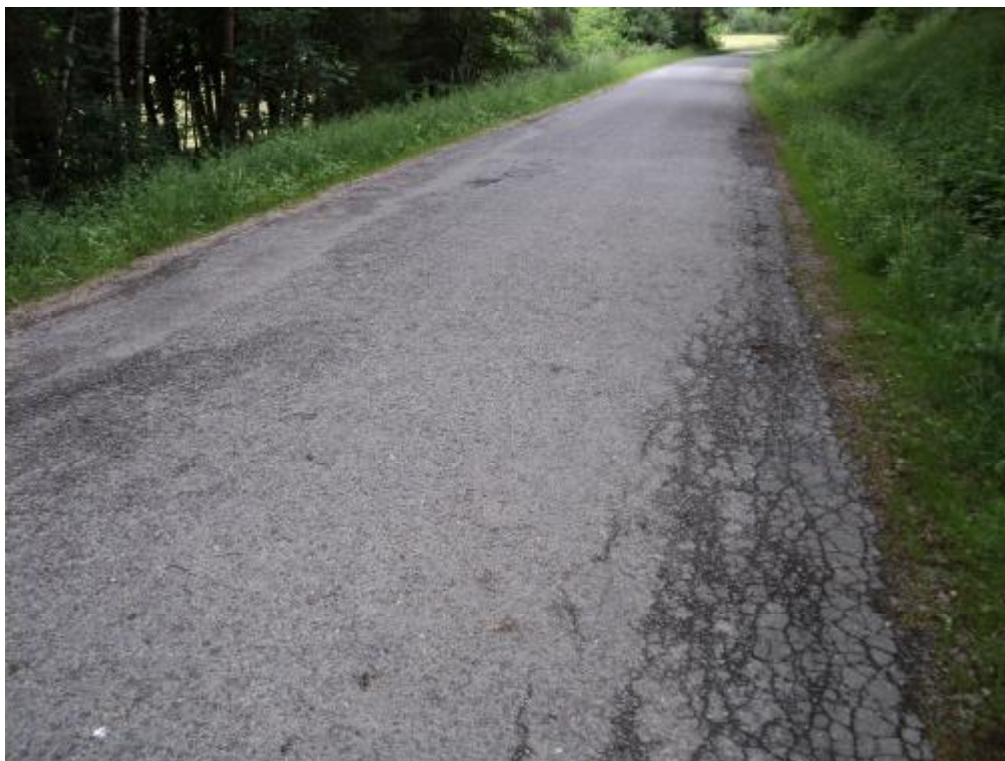
Síťové trhliny, odlamování okrajů vozovky – km 1,550.

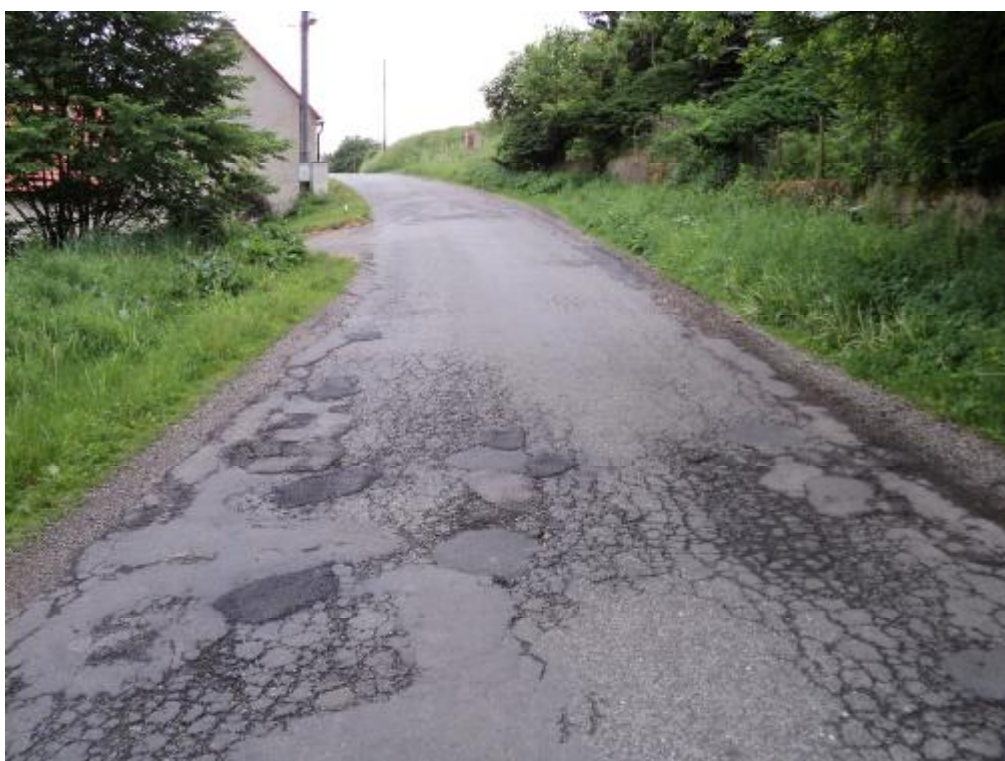
Síťové trhliny, vysprávký – km 2,250.

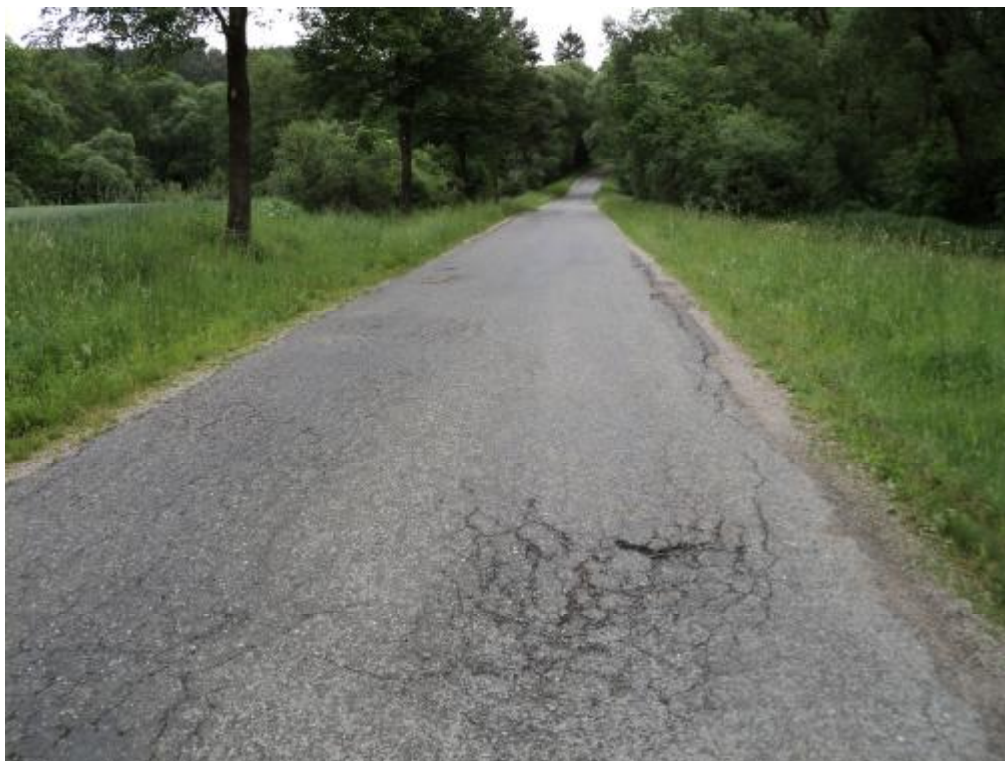
Síťové trhliny, plošná deformace vozovky – km 2,950.

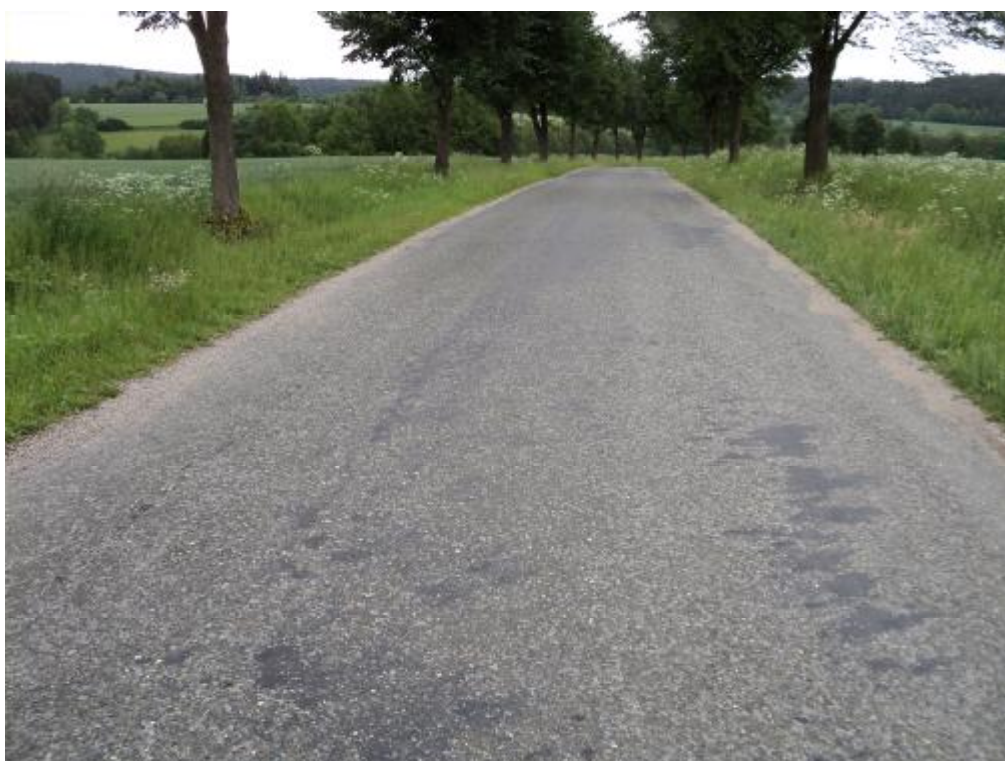
Ztráta makrotextury – km 3,650.

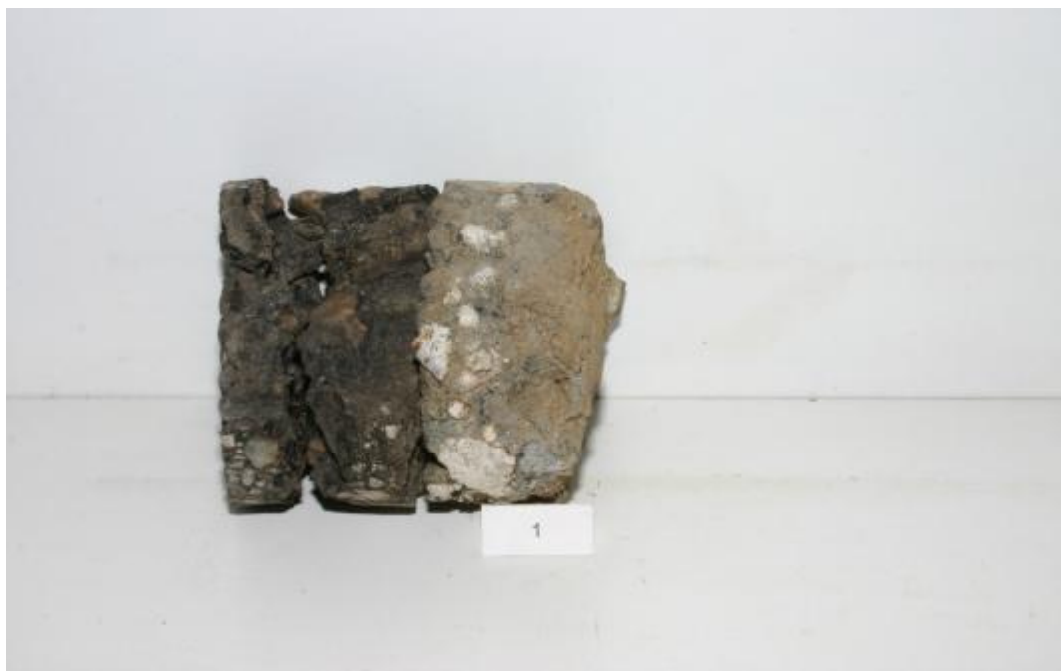
VÝVRT č. 1 - staničení km 0,165 P

tloušťka vrstvy	
AB směs zrno max 8	35 mm
AB směs zrno max 11	46 mm
PM	71 mm

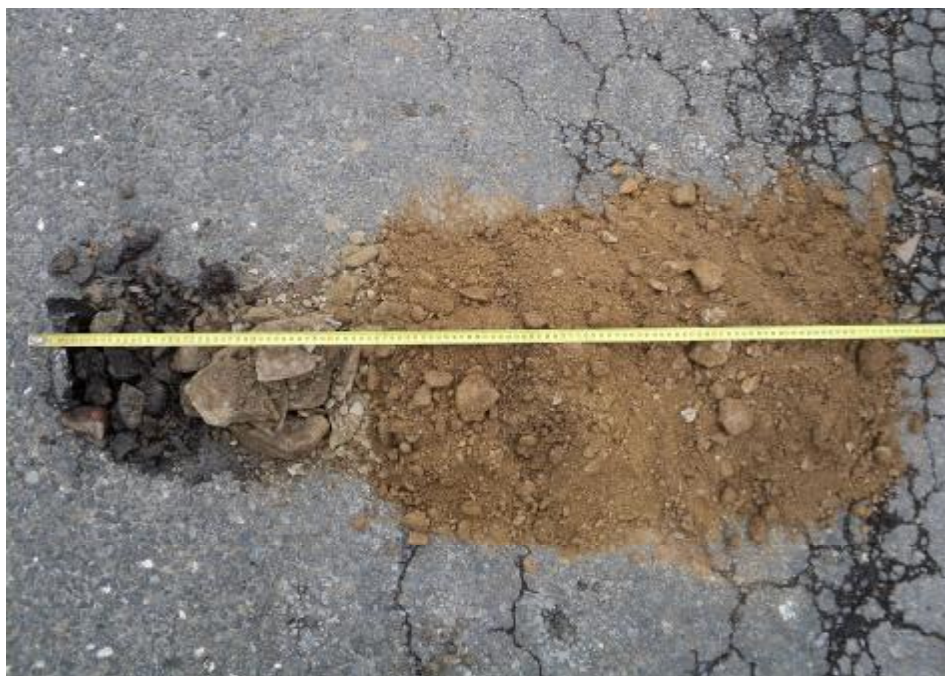
SONDA č. 1 - staničení km 0,850 P

AB směs	20 mm
Penetrační makadam 32/63	150 mm
Štěťová vozovka	220 mm
Štěrkovitá hlína F1 MG	730 mm

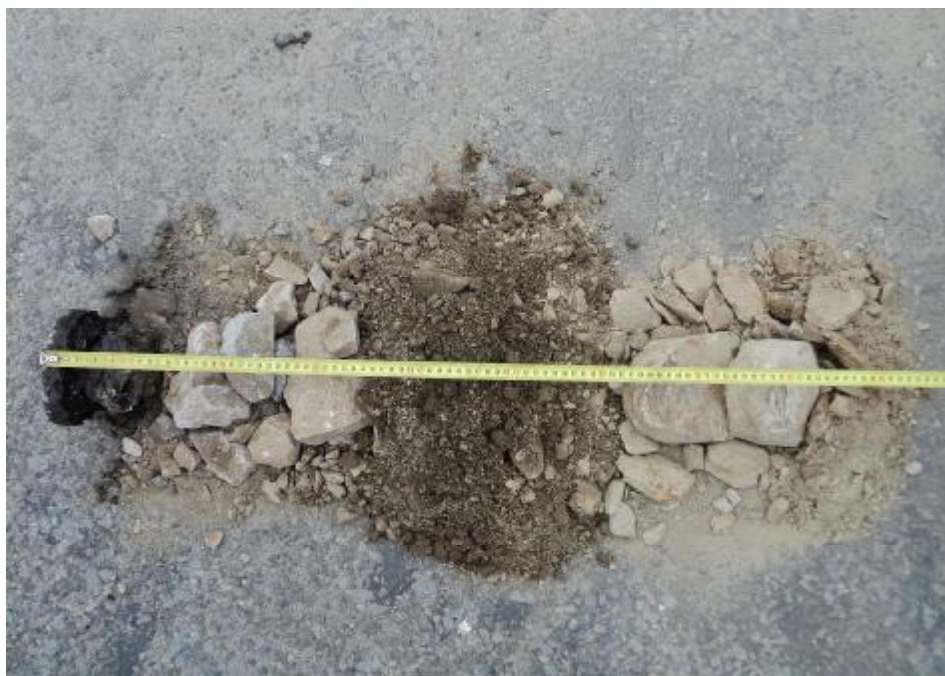
SONDA č. 4 - staničení km 1,900 L

tloušťka vrstvy	
AB směs	27 mm
Penetrační makadam 32/63	120 mm
Štěťová vozovka	220 mm
Štěrkovitá hlína F1 MG	240 mm
Hornina R1	330 mm

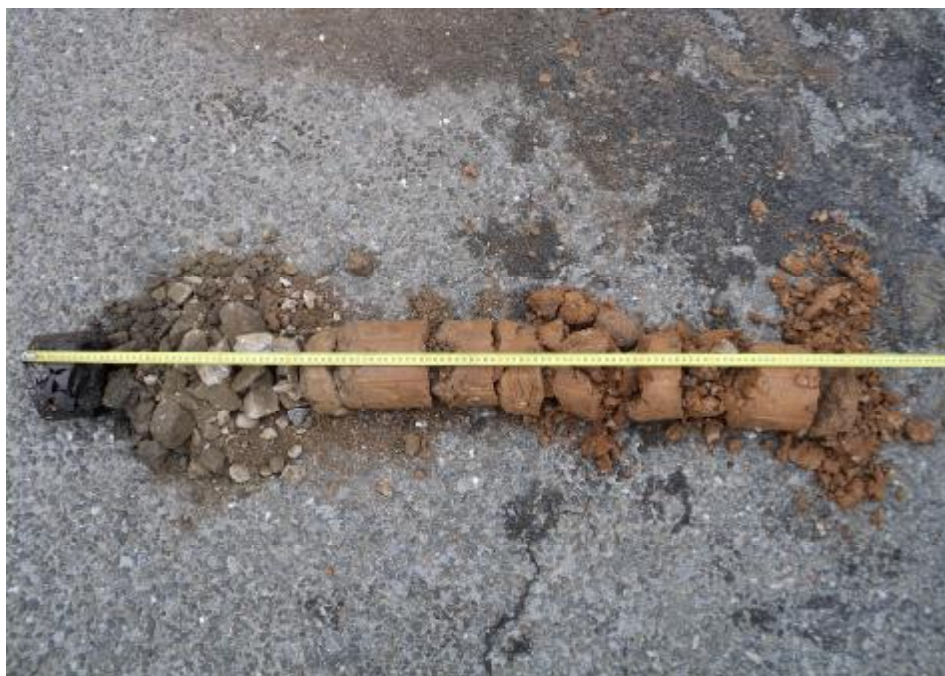
SONDA č. 2 - staničení km 2,950 P

AB směs	25 mm
Penetrační makadam 32/63	150 mm
Štěrkodrt' 0/63	230 mm
Písčité jíl F4 CS ₂	800 mm

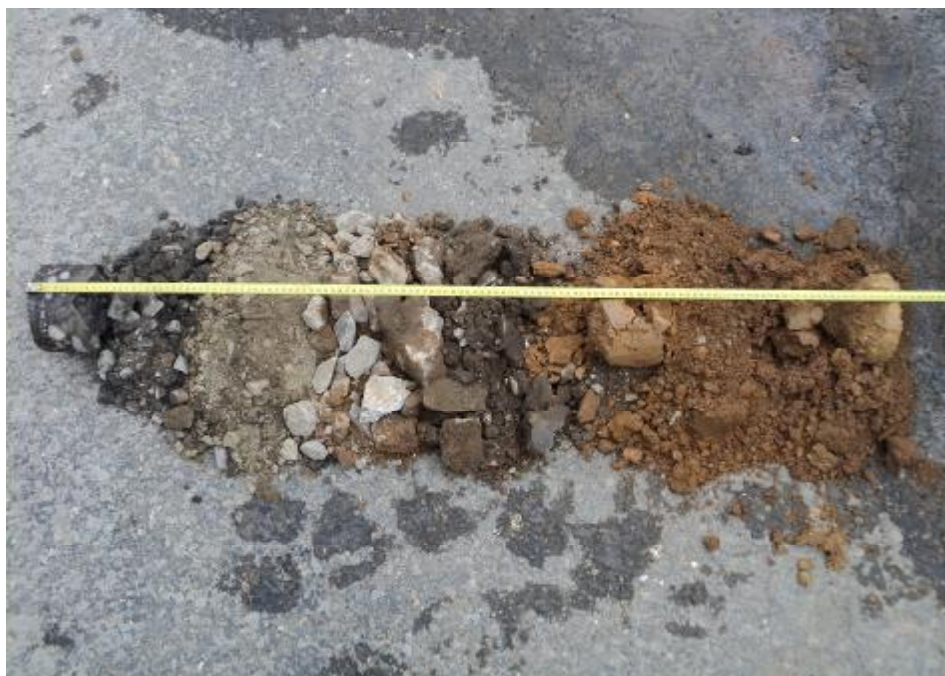
SONDA č. 3 - staničení km 4,050 L

tloušťka vrstvy	
AB směs	25 mm
Penetrační makadam 32/63	200 mm
Štěrka s příměsí zeminy G3 G-F	100 mm
Štěťová vozovka	190 mm
Štěrka s příměsí zeminy G3 G-F	120 mm
Písek hlinitý S4 SM	310 mm
Písčité jíly F4 CS ₂	220 mm
