Most 33011-2

Most přes říčku Výrovku za obcí Zvěřínek

HLAVNÍ PROHLÍDKA

Datum provedení prohlídky: 19.10.2022

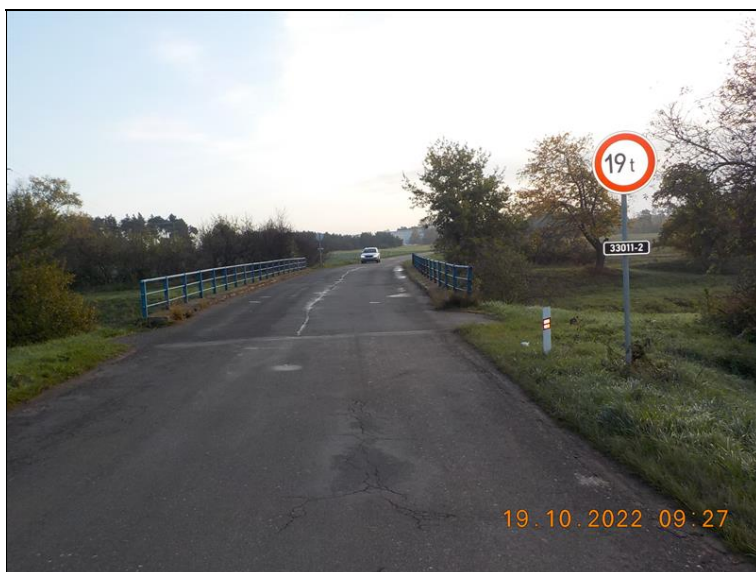
Pohled ve směru staničení.

Normální zatížitelnost V_n uvedená na DZ (19 t) neodpovídá hodnotám v ML (13 t), DZ s výhradní zatížitelností (32 t) neosazeno.

označení objektu | Osadit DZ s normální zatížitelností (B13) a s výhradní zatížitelností (E5) dle ML (13 t, 32 t). |

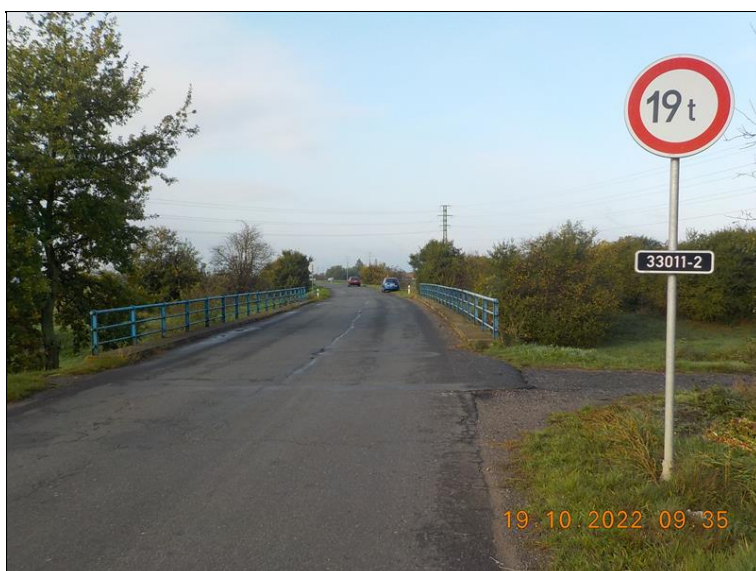
Pohled ve směru staničení.

Normální zatížitelnost V_n uvedená na DZ (19 t) neodpovídá hodnotám v ML (13 t), DZ s výhradní zatížitelností (32 t) neosazeno.

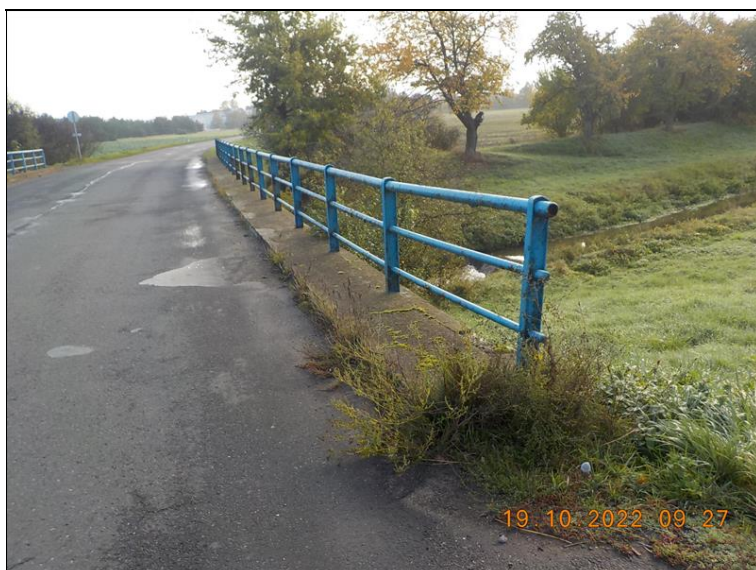
Pravá strana mostu.

Na vozovce na mostě i předpolí síť příčných trhlín a podélná otevřená spára v ose komunikace. Na okraji vozovky nánosy a uchycená vegetace.

| [7] | 3.1 | Vozovka | Utěsnit spáry a trhliny na vozovce. |

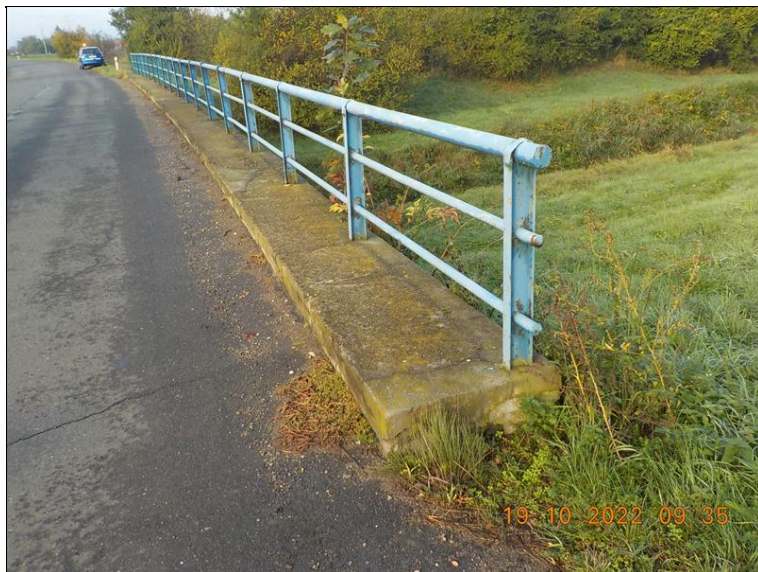
Levá strana mostu.

Na vozovce na mostě i předpolí síť příčných trhlín a podélná otevřená spára v ose komunikace.
Na okraji vozovky nánosy a uchycená vegetace.

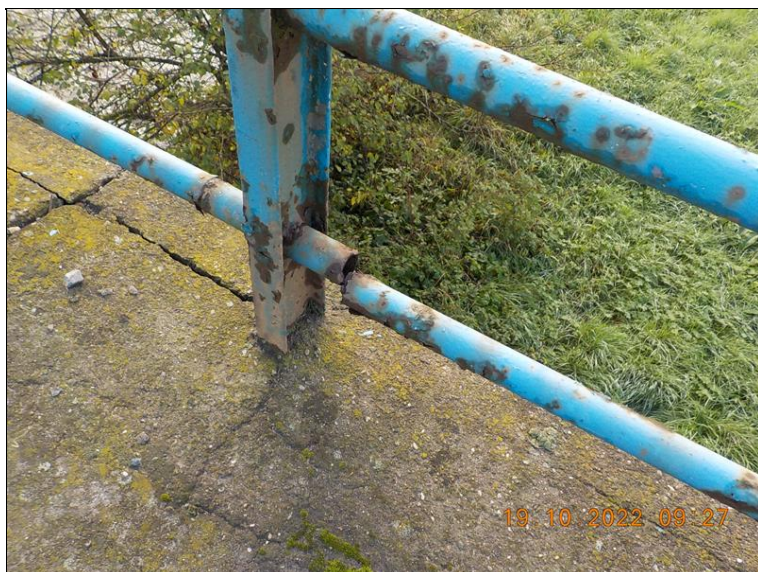
Zábradlí vpravo.

Záchytný systém neodpovídá stávajícím předpisům pro novostavby a rekonstrukce mostů. PKO vyžilé poškozené, pod náterem koroze, minimálně 3 madla přerušená.

| [4] | 4.2 | Zábradlí | Opravit přerušená madla. |

| [10] | 4.2 | Zábradlí | Obnova PKO zábradlí. |

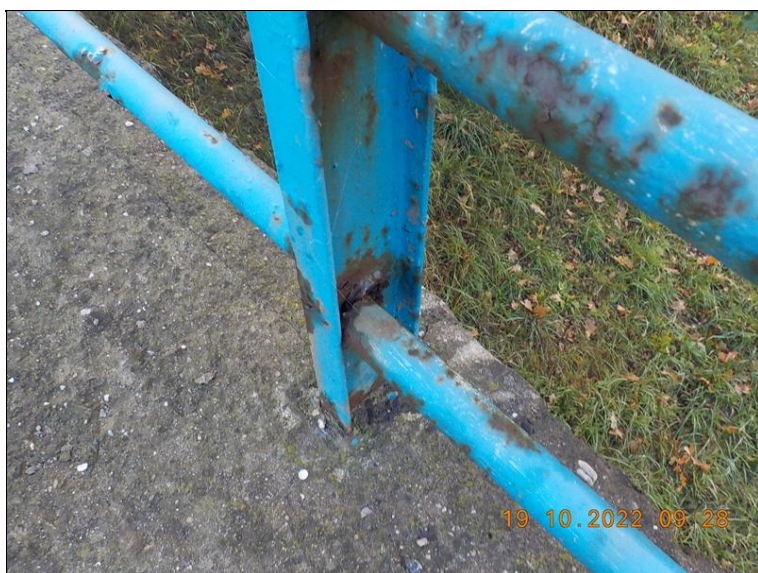
Zábradlí vpravo.

Záchytný systém neodpovídá stávajícím předpisům pro novostavby a rekonstrukce mostů. PKO vyžilé poškozené, pod náterem koroze, minimálně 3 madla přerušená.

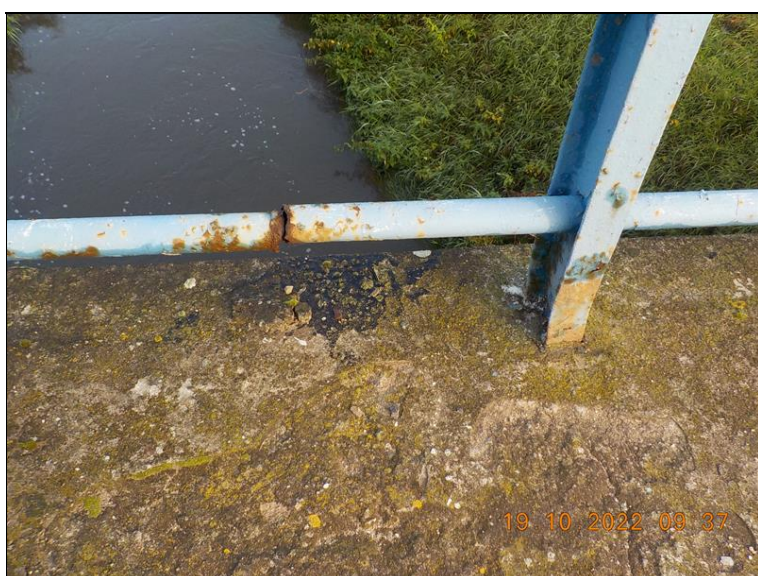
Zábradlí vlevo.

Záchytný systém neodpovídá stávajícím předpisům pro novostavby a rekonstrukce mostů. PKO vyžilé poškozené, pod náterem koroze, minimálně 3 madla přerušená.

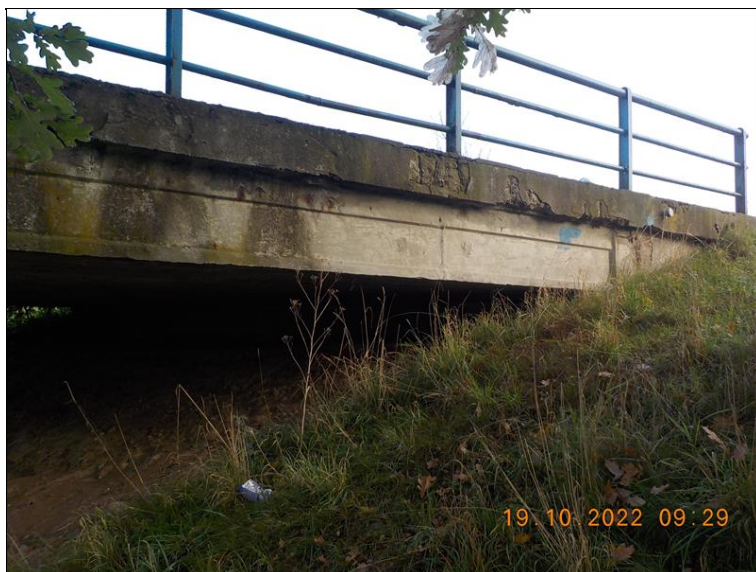
Opěra 4 zprava.

Na úložné prahy opěr zatéká, stopy průsaků s výluhy, na líci všesměrné trhliny, na líci odpadlá omítka.

Na bocích a křídlech stopy po zatékání, lokálně odpadlá krycí vrstva a koroze odhalené výztuže.

Nízká výška nájezdové hrany.

Povrch říms hloubkově degraduje, na horním povrchu i líci příčné a podélné trhliny lokálně s uchycenou vegetací, lokálně separace horní vrstvy betonu, hrany olámané, lokálně spodní část líce odpadlá s korozi obnažené výztuže.

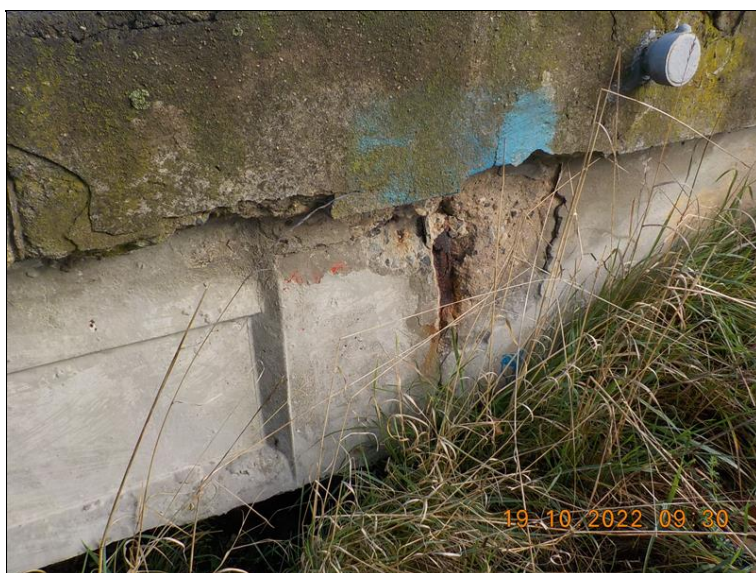
Opěra 4 zprava.

Do NK zatéká, na podhledu stopy po průsacích, průsaky s výluhy a inkrustací ve spárách mezi nosníky, na podhledu prokreslená korodující betonářská výztuž.

Na boky NK zatéká z pod římsy, na bocích prokreslená korodující betonářská výztuž.

Dobetonávka čel nekvalitní rozpadá se, koroze betonářské výztuže a obnažených kotevnicí desek předpětí. Lokálně na čelech uchycená vegetace.

| [6] | 2.1 | Nosná konstrukce | Odstranit uchycenou vegetaci z čel nosníků a stativ pilířů |

| [9] | 2.1 | Nosná konstrukce | Připravit rekonstrukci mostu v rozsahu upřesněném diagnostickým průzkumem, který ověří rozsah poškození NK. |

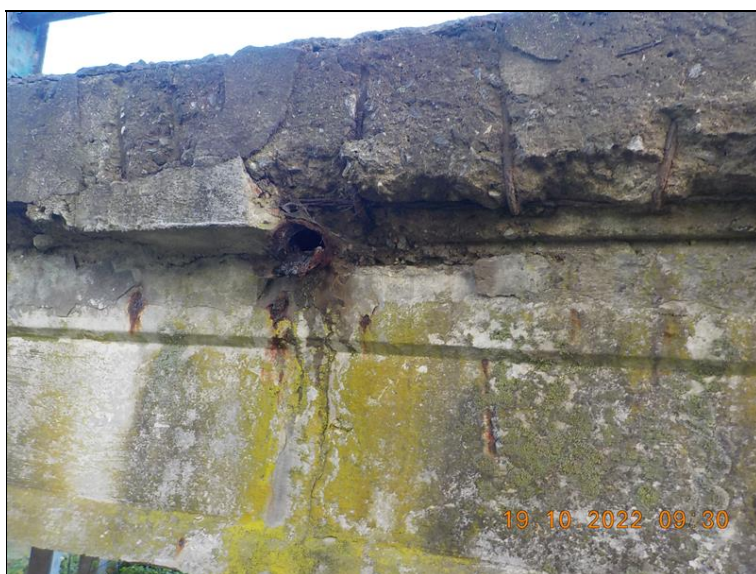
Římsa na pravé straně u opěry 4.

Nízká výška nájezdové hrany.

Povrch říms hloubkově degraduje, na horním povrchu i líci příčné a podélné trhliny lokálně s uchycenou vegetací, lokálně separace horní vrstvy betonu, hrany olámané, lokálně spodní část líce odpadlá s korozi obnažené výztuže.

Odvodnění mostu nefunkční, trubičky překryté vorovkou, zanesené a rozložené korozi.

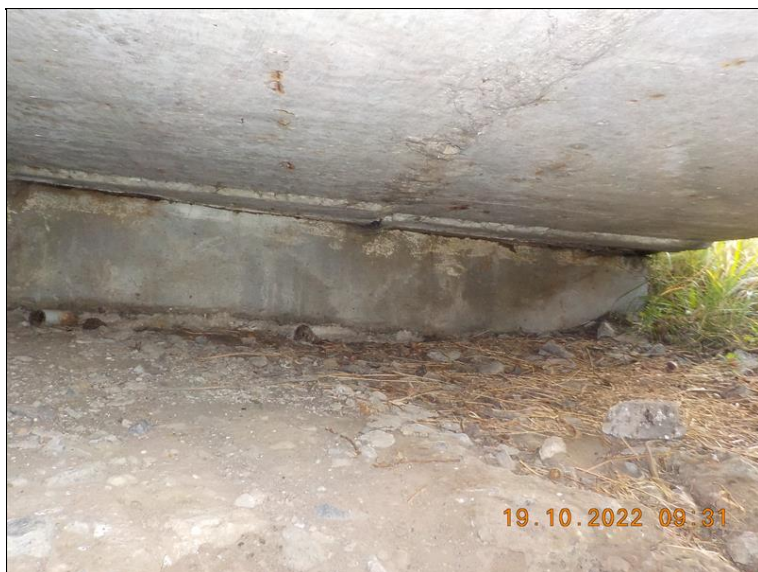
Líc opěry 4.

Na úložné prahy opěr zatéká, stopy průsaků s výluhy, na líci všesměrné trhliny, na líci odpadlá omítka.

Na bocích a křídlech stopy po zatékání, lokálně odpadlá krycí vrstva a koroze odhalené výztuže.

Do NK zatéká, na pohledu stopy po průsacích, průsaky s výluhy a inkrustací ve spárách mezi nosníky, na pohledu prokreslená korodující betonářská výztuž.

Na boky NK zatéká z pod římsy, na bocích prokreslená korodující betonářská výztuž.

Dobetonávka čel nekvalitně rozpadá se, koroze betonářské výztuže a obnažených kotevnic desek předpětí. Lokálně na čelech uchycená

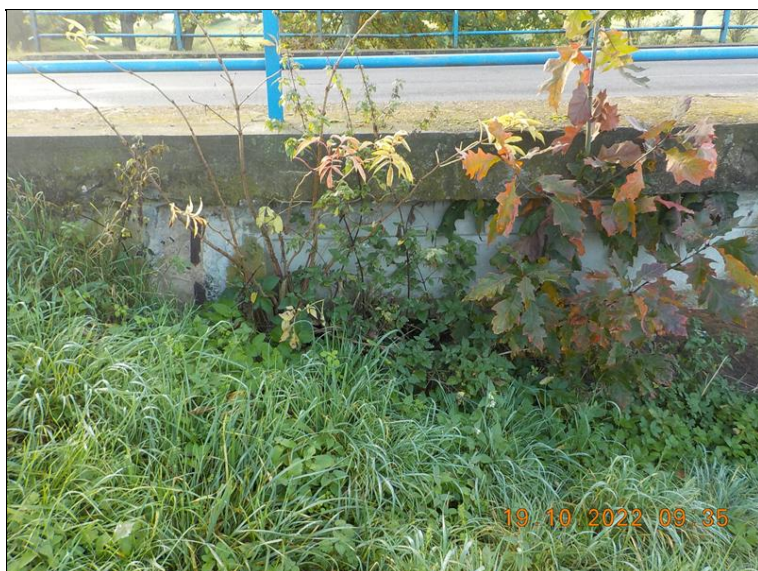
Opěra 4 zleva.

Na úložné prahy opěr zatéká, stopy průsaků s výluhy, na líci všesměrné trhliny, na líci odpadlá omítka.

Na bocích a křídlech stopy po zatékání, lokálně odpadlá krycí vrstva a koroze odhalené výztuže.

U pilířů chybí opevnění koryta, eroze koryta u pilířů.

V okolí mostu náletová vegetace.

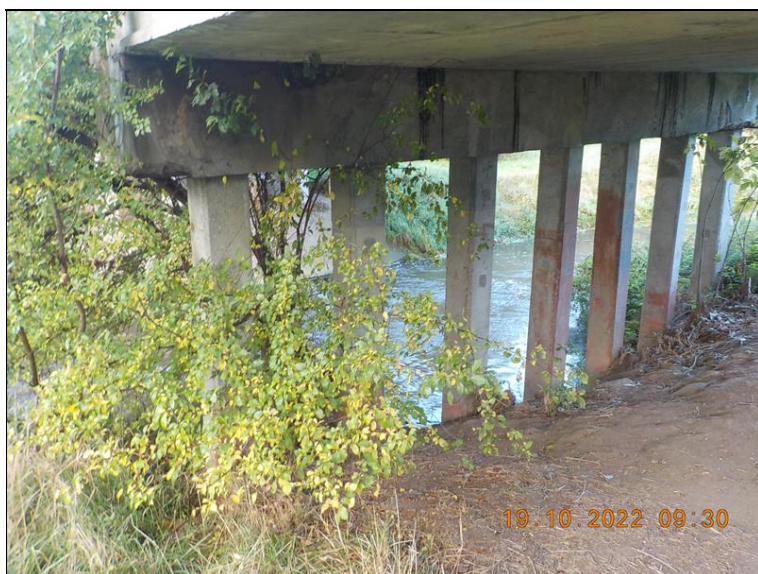
Pilíř 3.

Silné zatékání na úložné prahy, na jejich pohledu a bocích degradovaný a odpadlý beton, odhalená výztuž silně koroduje, některé třmínky překorodované.

Na stavech trhliny a lokálně odpadlá krycí vrstva a koroze betonářské výztuže.

| [8] | 1.2.2 | pilíř / Pilíře | Připravit rekonstrukci mostu v rozsahu upřesněném diagnostickým průzkumem, který ověří rozsah poškození spodní stavby. |

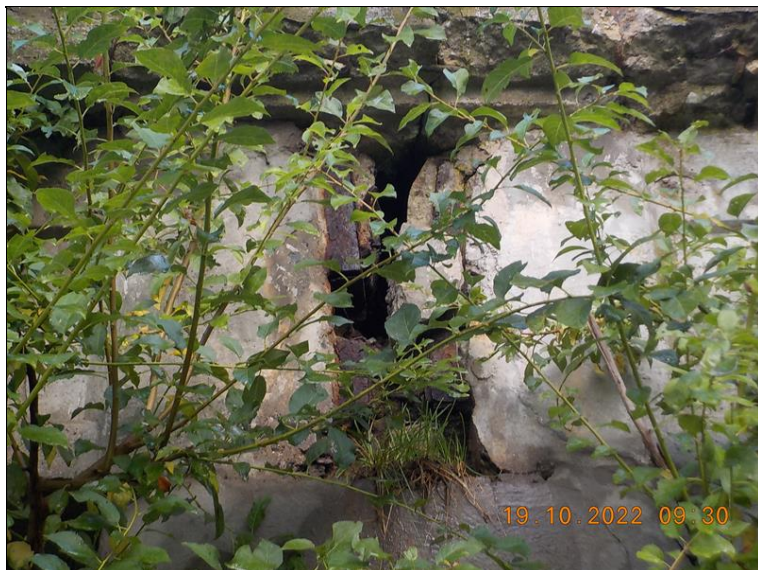
Hlava pilíře 3 zprava.

Do NK zatéká, na podhledu stopy po průsacích, průsaky s výluhy a inkrustací ve spárách mezi nosníky, na podhledu prokreslená korodující betonářská výztuž.

Na boky NK zatéká z pod římsy, na bocích prokreslená korodující betonářská výztuž. Dobetonávka čel nekvalitní rozpadá se, koroze betonářské výztuže a obnažených kotevnic desek předpětí. Lokálně na čelech uchycená vegetace.

U pilířů chybí opevnění koryta, eroze koryta u pilířů.

V okolí mostu náletová vegetace.

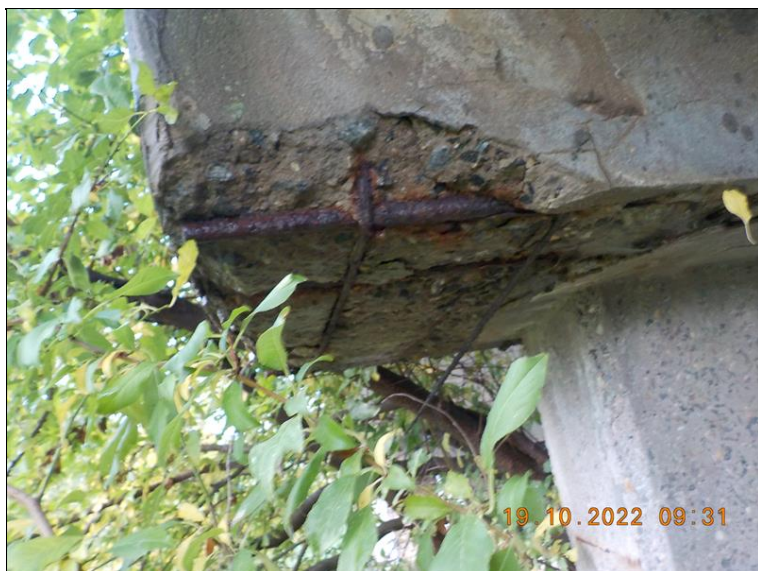
Stativo pilíře 3 vpravo.

Silné zatékání na úložné prahy, na jejich podhledu a bocích degradovaný a odpadlý beton, odhalená výztuž silně koroduje, některé třmínky překorodované.

Na statech trhliny a lokálně odpadlá krycí vrstva a koroze betonářské výztuže.

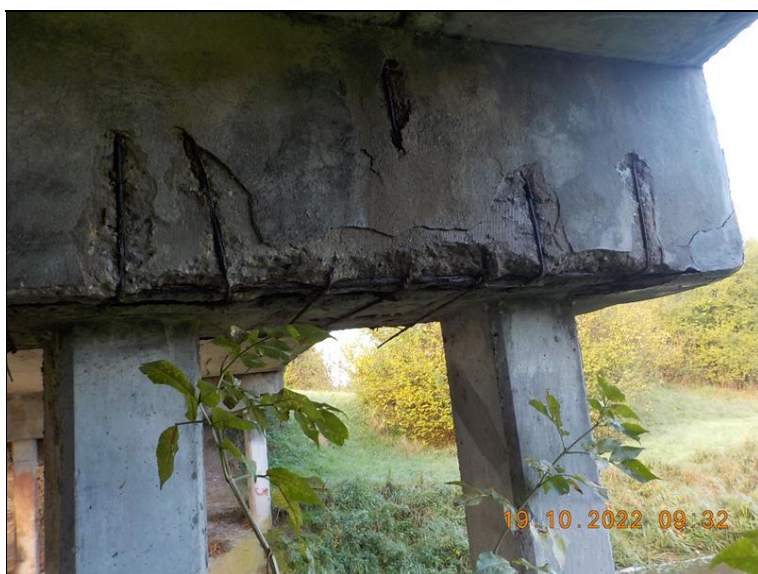
Stativo pilíře 3 vlevo.

Silné zatékání na úložné prahy, na jejich podhledu a bocích degradovaný a odpadlý beton, odhalená výztuž silně koroduje, některé třmínky překorodované.

Na statech trhliny a lokálně odpadlá krycí vrstva a koroze betonářské výztuže.

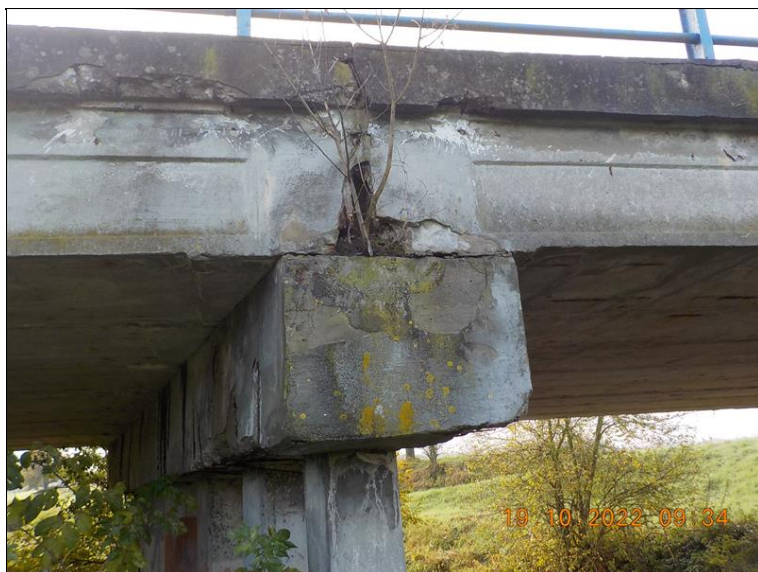
Pilíř 3 zleva.

Silné zatékání na úložné prahy, na jejich podhledu a bocích degradovaný a odpadlý beton, odhalená výztuž silně koroduje, některé třmínky překorodované.

Na stativěch trhliny a lokálně odpadlá krycí vrstva a koroze betonářské výztuže.

Do NK zatéká, na podhledu stopy po průsacích, průsaky s výluhy a inkrustací ve spárách mezi nosníky, na podhledu prokreslená korodující betonářská výztuž.

Na boky NK zatéká z pod římsy, na bocích prokreslená korodující betonářská výztuž.

Dobetonávka čel nekvalitní rozpadá se, koroze betonářské výztuže a obnažených kotevních

desek předpětí. Lokálně na čelech uchycená vegetace.

Nízká výška nájezdové hrany.

Povrch říms hloubkově degraduje, na horním povrchu i líci příčné a podélné trhliny lokálně s uchycenou vegetací, lokálně separace horní vrstvy betonu, hrany olámané, lokálně spodní část líce odpadá s korozi obnažené výztuže.

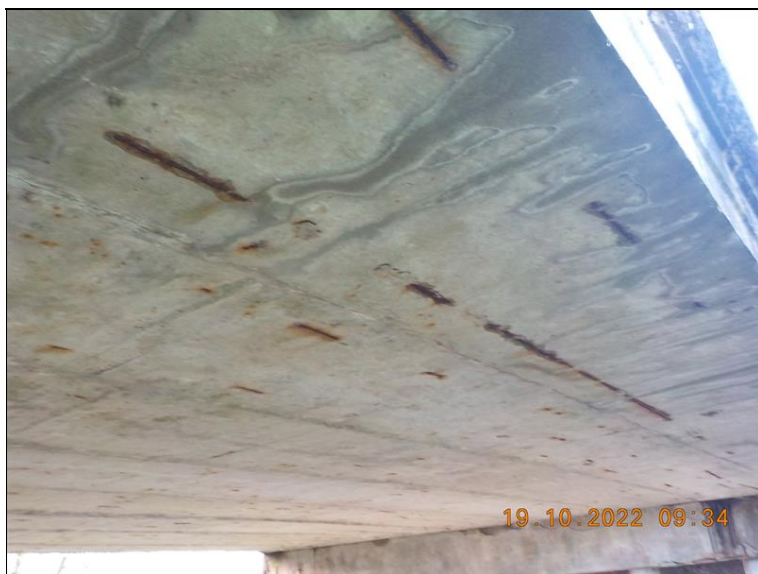
Střední pole.

Do NK zatéká, na podhledu stopy po průsacích, průsaky s výluhy a inkrustací ve spárách mezi nosníky, na podhledu prokreslená korodující betonářská výztuž.

Na boky NK zatéká z pod římsy, na bocích prokreslená korodující betonářská výztuž.

Dobetonávka čel nekvalitní rozpadá se, koroze betonářské výztuže a obnažených kotevních desek předpětí. Lokálně na čelech uchycená vegetace.

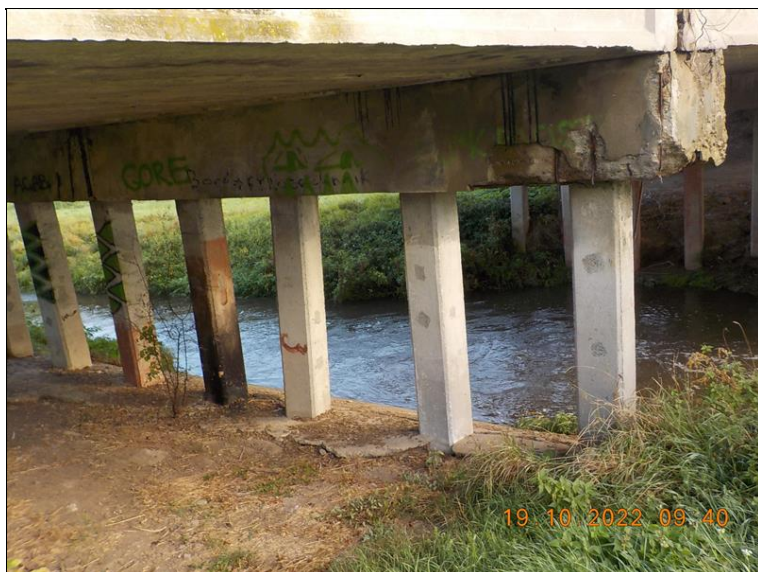
Pilíř 2.

Silné zatékání na úložné prahy, na jejich podhledu a bocích degradovaný a odpadlý beton, odhalená výztu silně koroduje, některé třmínky překorodované.

Na stativech trhliny a lokálně odpadlá krycí vrstva a koroze betonářské výztuže.

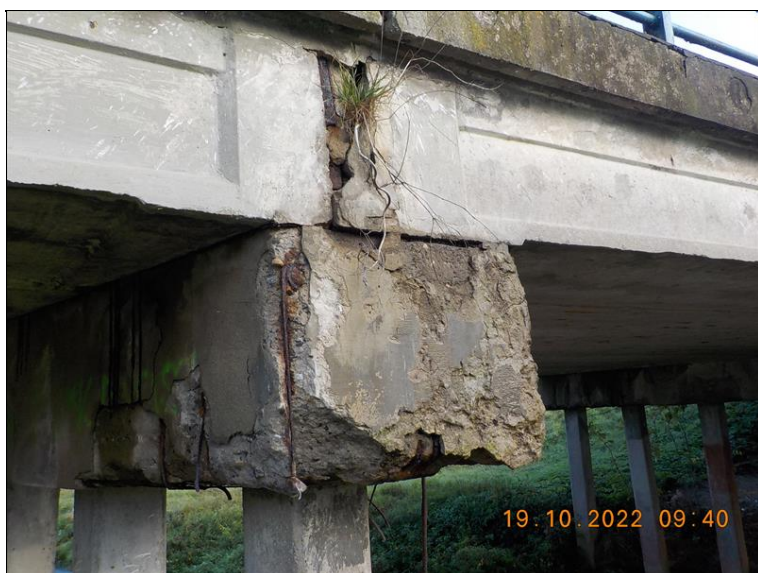
Pilíř 2 zprava.

Silné zatékání na úložné prahy, na jejich podhledu a bocích degradovaný a odpadlý beton, odhalená výztu silně koroduje, některé třmínky překorodované.

Na stativech trhliny a lokálně odpadlá krycí vrstva a koroze betonářské výztuže.

Do NK zatéká, na podhledu stopy po průsacích, průsaky s výluhy a inkrustací ve spárách mezi nosníky, na podhledu prokreslená korodující betonářská výztuž.

Na boky NK zatéká z pod římsy, na bocích prokreslená korodující betonářská výztuž. Dobetonávka čel nekvalitní rozpadá se, koroze betonářské výztuže a obnažených kotevních

desek předpětí. Lokálně na čelech uchycená vegetace.

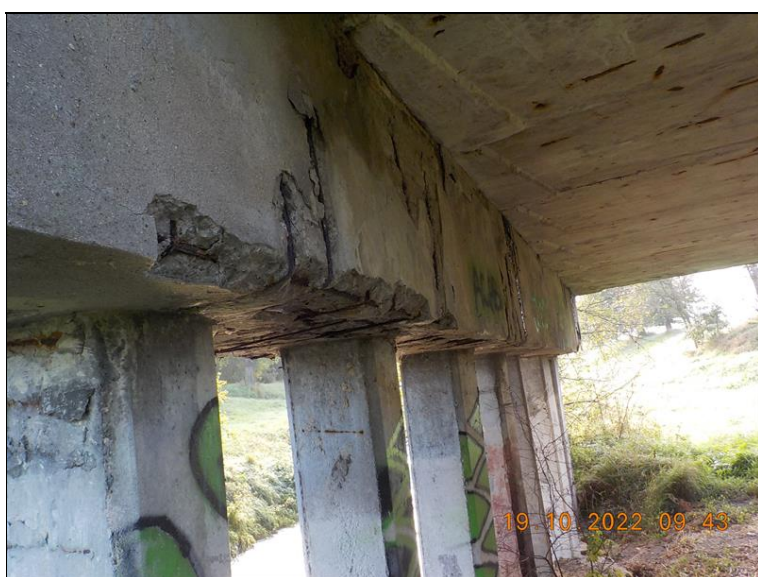
Stativo pilíře 2.

Silné zatékání na úložné prahy, na jejich podhledu a bocích degradovaný a odpadlý beton, odhalená výztu silně koroduje, některé třmínky překorodované.

Na stativech trhliny a lokálně odpadlá krycí vrstva a koroze betonářské výztuže.

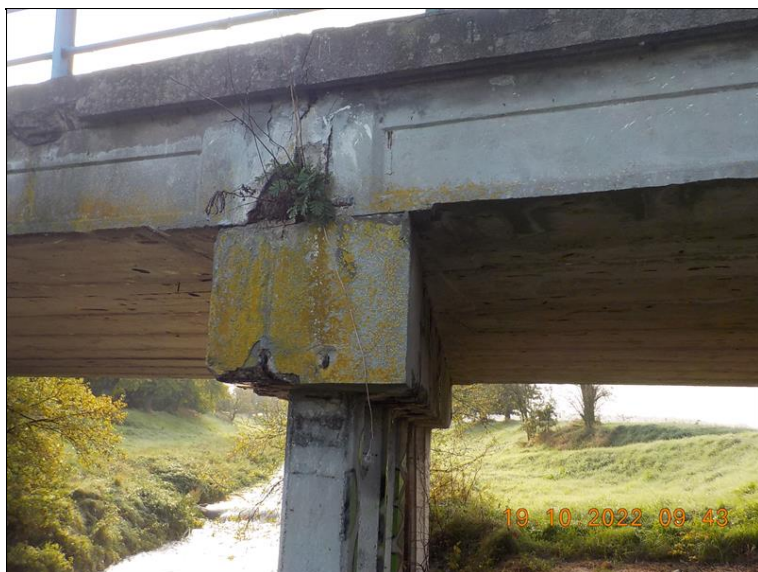
Pilíř 2 zleva.

Silné zatékání na úložné prahy, na jejich podhledu a bocích degradovaný a odpadlý beton, odhalená výztuž silně koroduje, některé třmínky překorodované.

Na stativech trhliny a lokálně odpadlá krycí vrstva a koroze betonářské výztuže.

Do NK zatéká, na podhledu stopy po průsacích, průsaky s výluhy a inkrustací ve spárách mezi nosníky, na podhledu prokreslená korodující betonářská výztuž.

Na boky NK zatéká z pod římsy, na bocích prokreslená korodující betonářská výztuž.

Dobetonávka čel nekvalitní rozpadá se, koroze betonářské výztuže a obnažených kotevnic

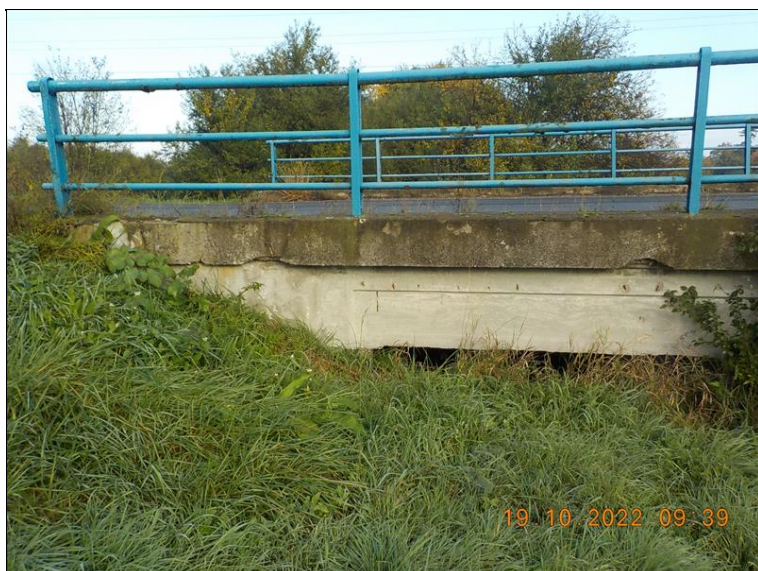
Opěra 1 zprava.

Na úložné prahy opěr zatéká, stopy průsaků s výluhy, na líci všesměrné trhliny, na líci odpadlá omítka.

Na bocích a křídlech stopy po zatékání, lokálně odpadlá krycí vrstva a koroze odhalené výztuže.

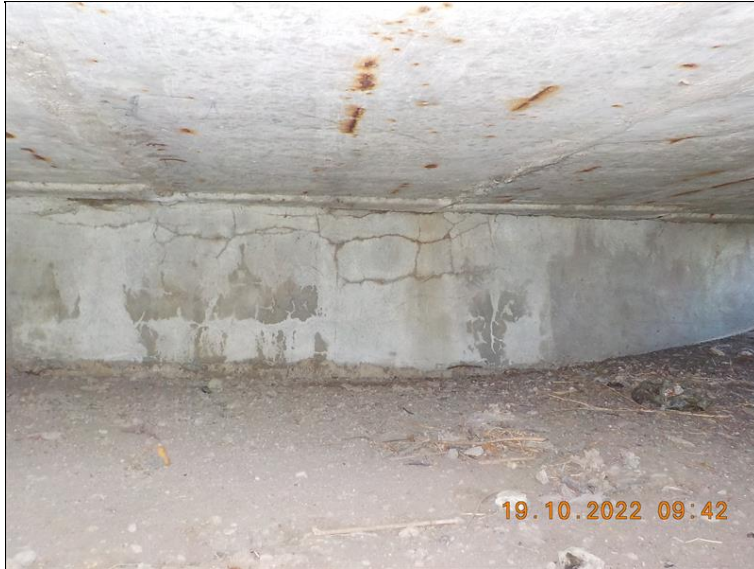
Líc opěry 1.

Na úložné prahy opěr zatéká, stopy průsaků s výluhy, na líci všesměrné trhliny, na líci odpadlá omítka.

Na bocích a křídlech stopy po zatékání, lokálně odpadlá krycí vrstva a koroze odhalené výztuže.

Do NK zatéká, na podhledu stopy po průsacích, průsaky s výluhy a inkrustací ve spárách mezi nosníky, na podhledu prokreslená korodující betonářská výztuž.

Na boky NK zatéká z pod římsy, na bocích prokreslená korodující betonářská výztuž.

Dobetonávka čel nekvalitní rozpadá se, koroze betonářské výztuže a obnažených kotevnicí desek předpětí. Lokálně na čelech uchycená

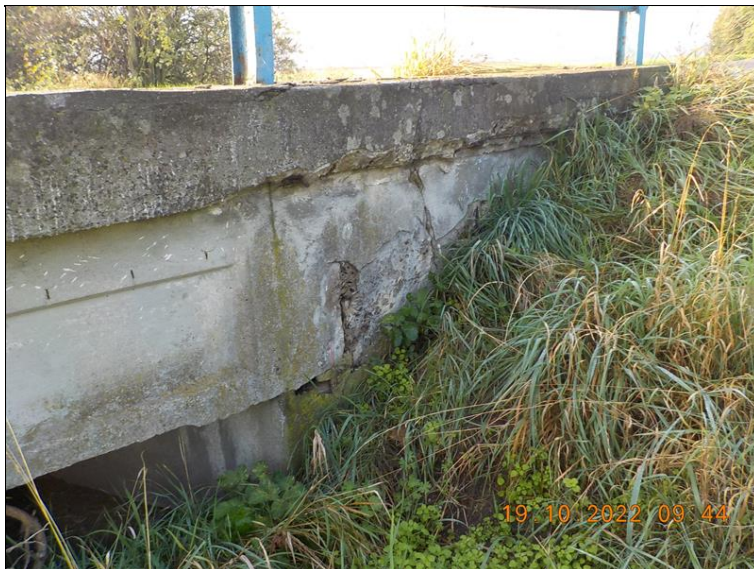
Opěra 1 zleva.

Na úložné prahy opěr zatéká, stopy průsaků s výluhy, na líci všesměrné trhliny, na líci odpadlá omítka.

Na bocích a křídlech stopy po zatékání, lokálně odpadlá krycí vrstva a koroze odhalené výztuže.

Nízká výška nájezdové hrany.

Povrch říms hloubkově degraduje, na horním povrchu i líci příčné a podélné trhliny lokálně s uchycenou vegetací, lokálně separace horní vrstvy betonu, hrany olámané, lokálně spodní část líce odpadlá s korozi obnažené výztuže.
