OBJEDNATEL: Krajská správa a údržba silnic Středočeského kraje, příspěvková organizace, Zborovská 81/11, 150 21 Praha 5					
KRAJ: STŘEDOČESKÝ	ORP: KUTNÁ HORA	KATASTR: OPATOVICE I		PROJEKT	
STAVBA: III/0172 OPATOVICE, MOST EV.Č.0172-1 ČÁST : SO 201 - MOST EV.Č. 0172-1 PŘES PŘEPAD MLÝNSKÉHO RYBNÍKA				FORMÁT	A4
				DATUM	ZÁŘÍ 2020
				STUPEŇ	PDPS
				ČÍSLO ZAK.	2018644
				MĚŘÍTKO	-
PŘÍLOHA: TECHNICKÁ ZPRÁVA				ČÍSLO PŘÍLOHY: D.1.2.1	ČÍSLO PARÉ:

Stavba:	III/0172 Opatovice, most ev.č.0172-1
Druh stavby:	Rekonstrukce mostu, opěrné zdi a silnice. Přeložky inženýrských sítí. Rekonstrukce bezpečnostního přelivu a vypusti rybníka.
Stavební objekt:	SO 201 - Most ev. č.0172-1 přes přepad Mlýnského rybníka
Druh stavebního objektu:	Rekonstrukce mostu
Stupeň dokumentace:	PDPS
Objednatel, investor:	Středočeský kraj Zborovská 81/11 150 00 PRAHA 5 - SMÍCHOV www.kr-stredocesky.cz e-mail: podatelna@kr-s.cz Tel.: 257 280 111 Fax: 257 280 203 IČ: 70891095, DIČ: CZ70891095
Zástupce objednatele, investora:	Krajská správa a údržba silnic Středočeského kraje, p.o. Zborovská 81/11 150 00 PRAHA 5 - SMÍCHOV www.ksus.cz e-mail: podatelna@ksus.cz IČ: 00066001, DIČ: CZ00066001
Zástupce objednatele, investora:

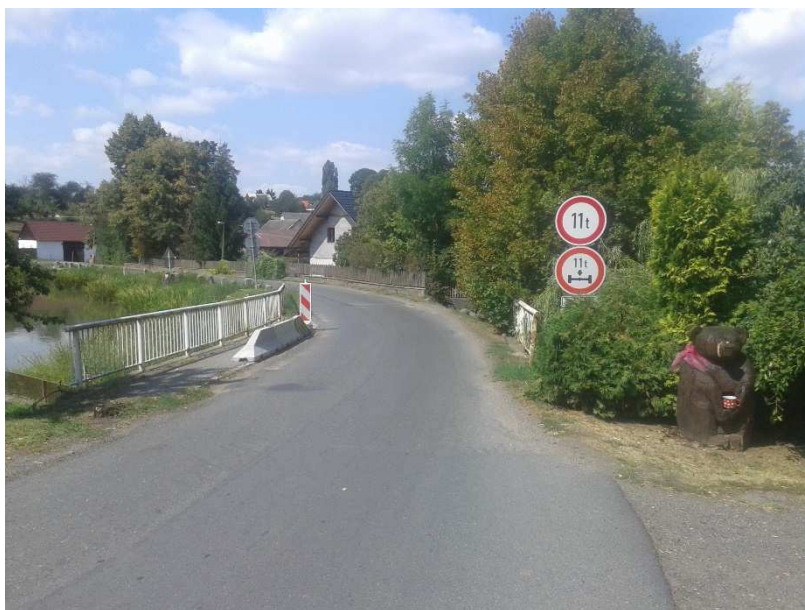
Foto č.1 - Pohled po směru staničení komunikace (směrem středu obce).

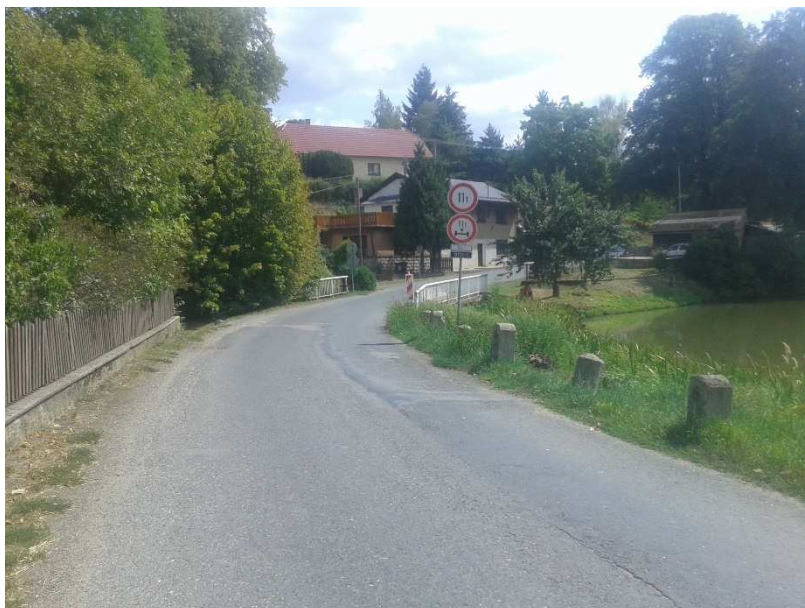
Foto č.2 - Pohled proti směru staničení komunikace (směrem na Červené Janovice).

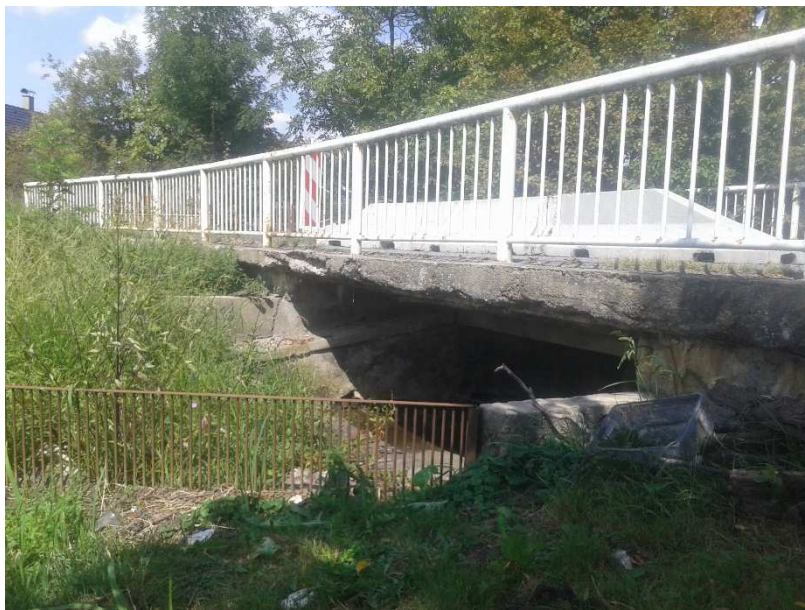
Foto č.3 - Pohled na návodní stranu mostu.

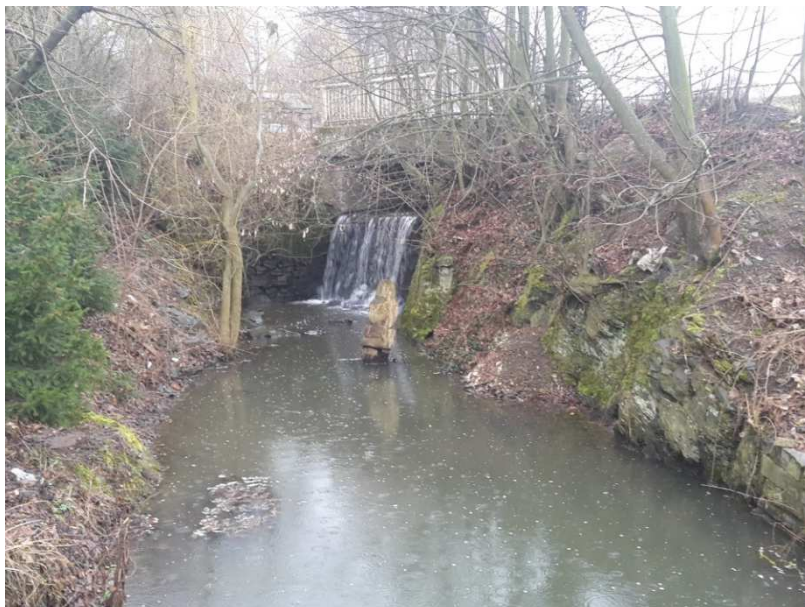
Foto č.4 - Pohled na povodní stranu mostu.

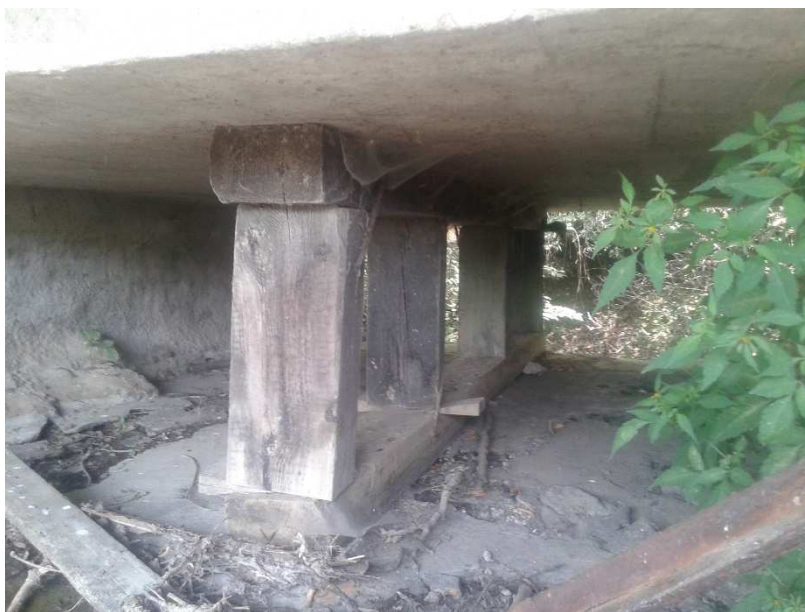
Foto č.5 – Provizorní podepření mostu dřevěnou bárkou.

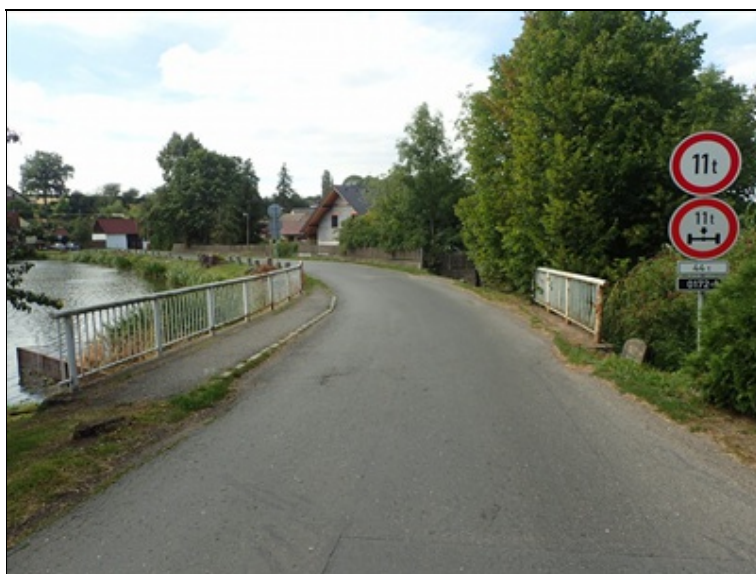
Prostorové uspořádání na mostě, pohled po směru staničení.

Šířka vozovky mezi římsou a obrubou chodníku = cca 4,8m. Minimální šířka jízdních pruhů pro zachování bezpečného obousměrného provozu s dostatečným bočním odstupem všech druhů vozidel je podle TP 65 = $2 \times 2,75\text{m} = 5,5\text{m}$. Z tohoto důvodu je na mostě nezbytné zřízení střídavého jednosměrného provozu.

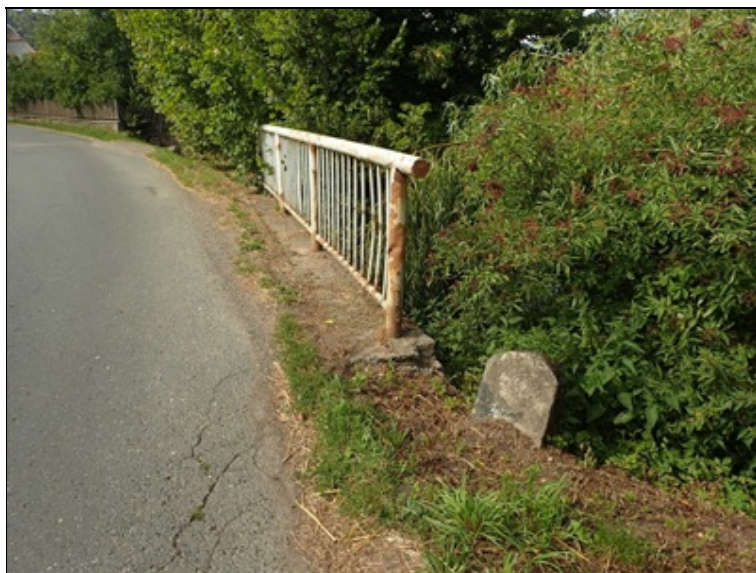
Pravá strana vozovky.

Viditelný pokles vozovky za oběma čely NK, síťovité potrhání krytu v pásech obou krajnic především na předpolích.

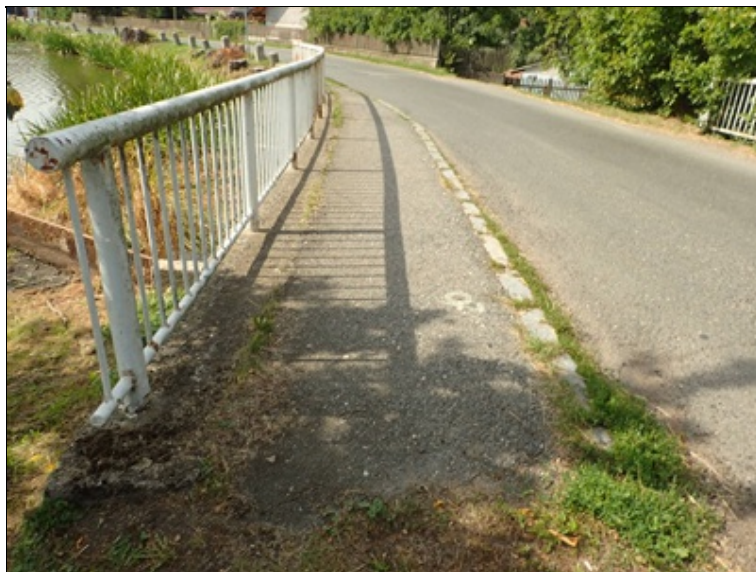
Levá strana vozovky + chodník.

V otevřených styčných spárách krytu chodníku s římsou a obrubami uchyceno rostlinstvo.

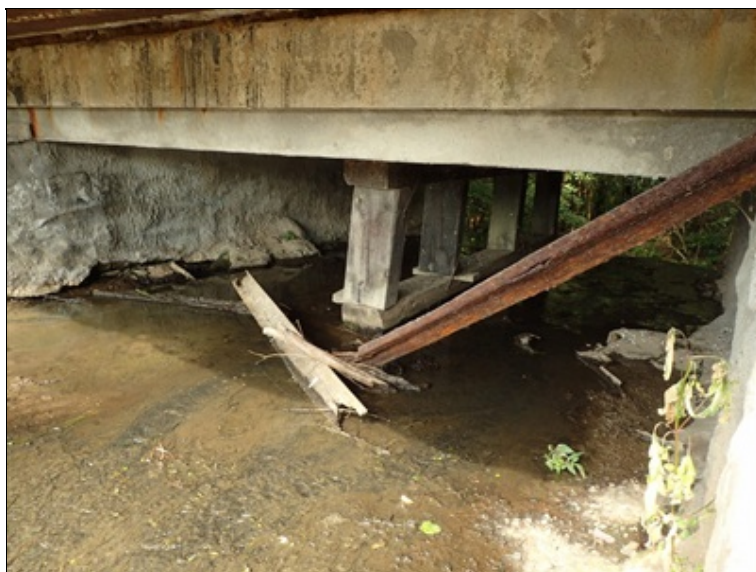
Levý bok původní NK, zatékání stykem původní římsy s deskou pod chodníkem.

Do koryta přelivu vypadávají z podhledu NK pod chodníkem tuhé ocelové kusy bednění, nelze vyloučit vzpříčení o dřevěnou bárku.

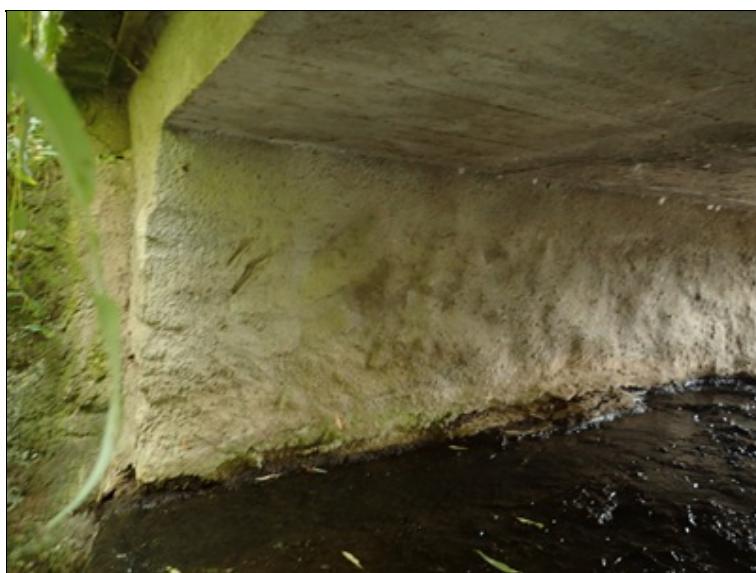
Líc původní O1.

Omítka na líci dřívů opěr zní v řadě míst na poklep dutě, v patě mezera, kterou je patrné kamenné zdivo s mrazem rozpadlými volnými spárami. Je nutno předpokládat obdobný stav i pod omítkou.

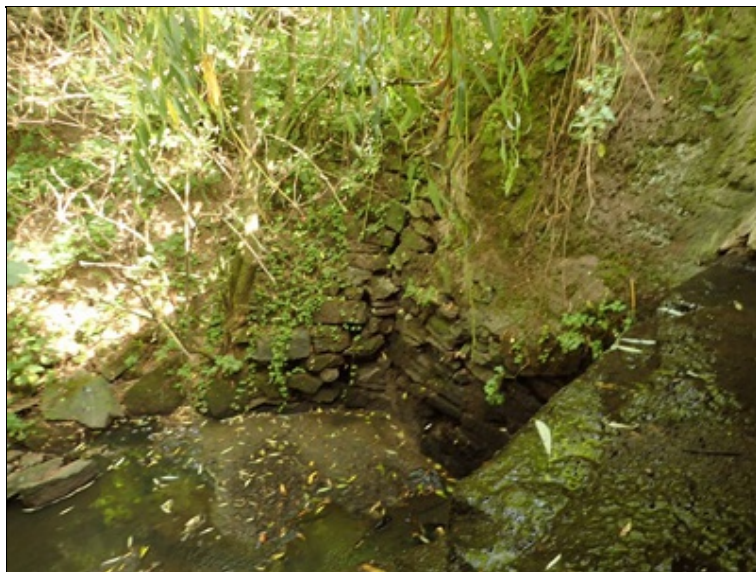
Pata dřívku pravého křídla O1 pod stupněm v korytě.

Mrazový rozpad + vypadání zdící malty, výrazně rozvolněné kamenné zdivo ve spodní části dřívků pravých křídel. Obdobný stav je nutno předpokládat i pod vrstvou omítky v horní části.

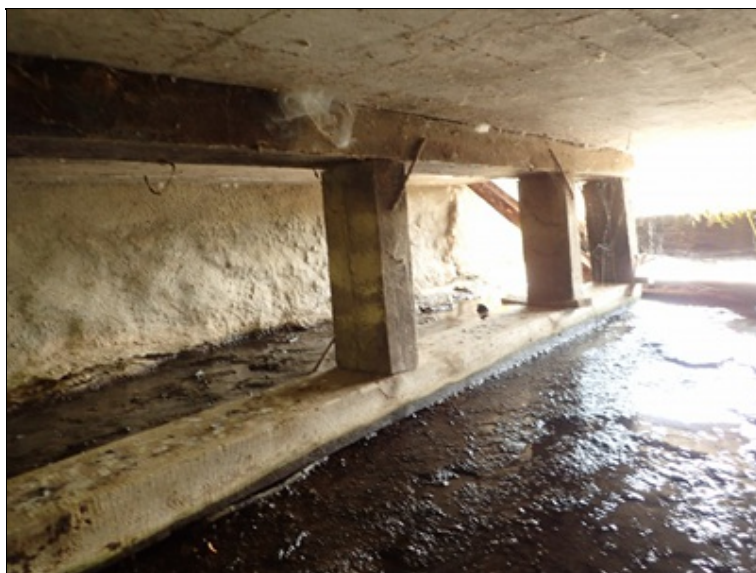
Podhled původní NK, dřevěná bárka v 1/2 jejího rozpětí.

Dřevěná bárka v okamžiku prohlídky aktivovaná vůči NK, funkční, poškození dřeva minimální.

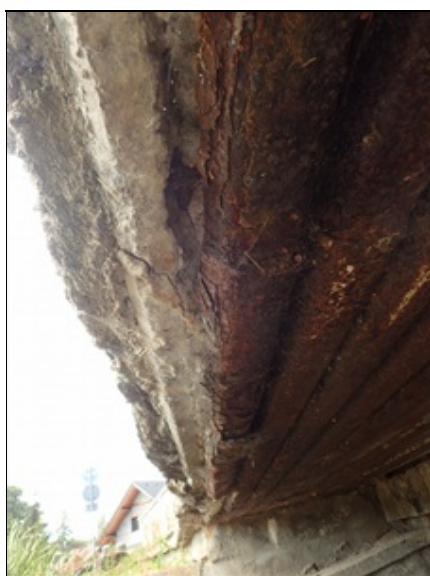
Podhled rozšíření NK pod chodníkem na L straně.

Po odpadnutí několika ks bednění z podhledu desky NK pod chodníkem odhalen nekvalitní pórovitý beton žluté barvy, intenzivně korodující (chaoticky rozmístěná) výztuž. O levého (vnějšího) boku postupuje rychle do vnitřní části mrazový rozpad betonu. Ze špatného stavu lze usoudit, že pod chodníkem nejspíše není provedena hydroizolace a korytka bednění zadržují prosakující vodu. Zhoršení stavu.

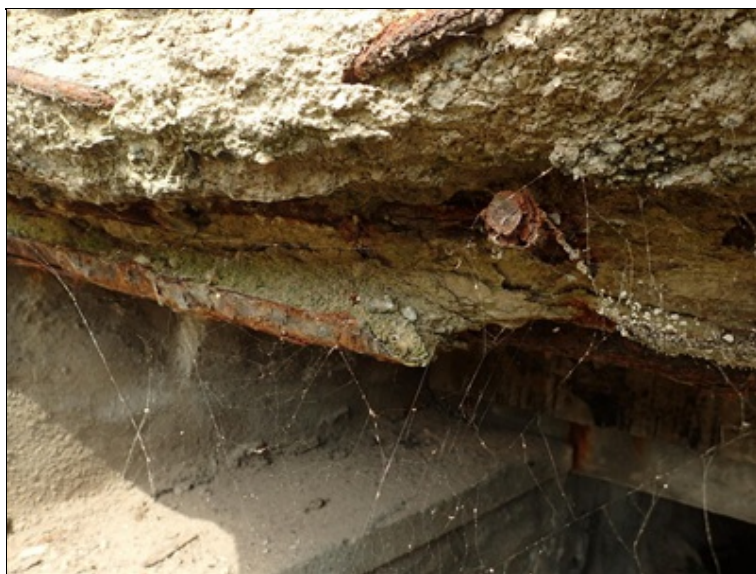
Bok desky rozšíření NK pod chodníkem na L straně.
Detail destruktivního mrazového rozpadu betonu,
chaoticky rozmístěná korodující výztuž.

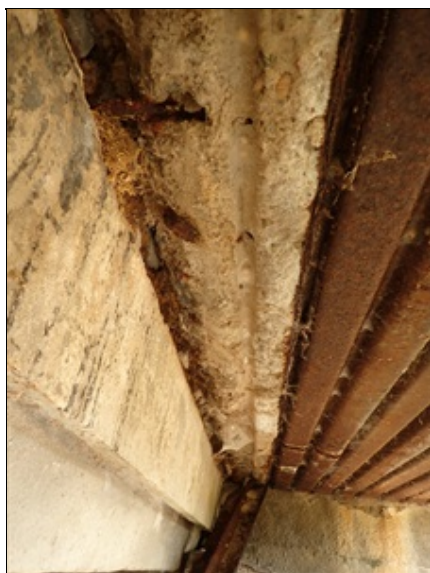
Podhled NK rozšíření pod chodníkem na styku s původní řimsou.
Odpadlé bednění, styčná spára s původní řimsou vyplněna kameny a nečistotami.

Plošné prosakování vody deskou NK pod chodníkem, zatékání styčnou spárou s původní řimsou. Hydroizolace je zde nefunkční, případně neexistuje. Zhoršení.

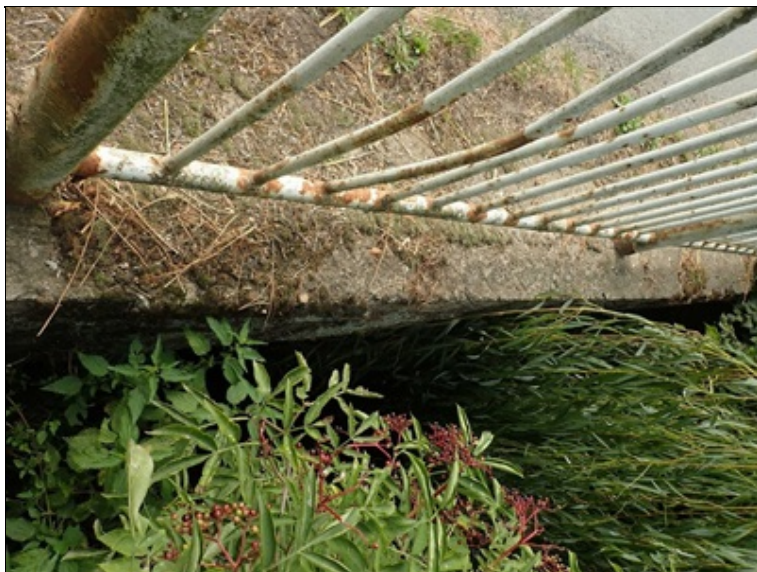
Povrch pravé římsy se zábradlím.

Nátěrová PKO je obnovována na zkorodovaný povrch, výrazná koroze spodních částí zábradlí, nejvíce na pravé straně.
