Most 0172-1

Most přes Opatovický potok (přeliv rybníka) v obci Opatovice I

HLAVNÍ PROHLÍDKA

Datum provedení prohlídky: 8.8.2017

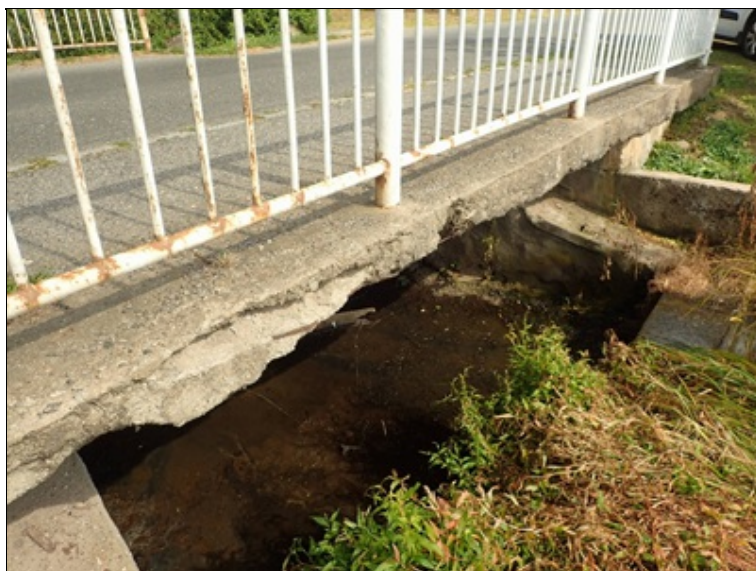
Levý bok rozšířené NK podporující chodník.

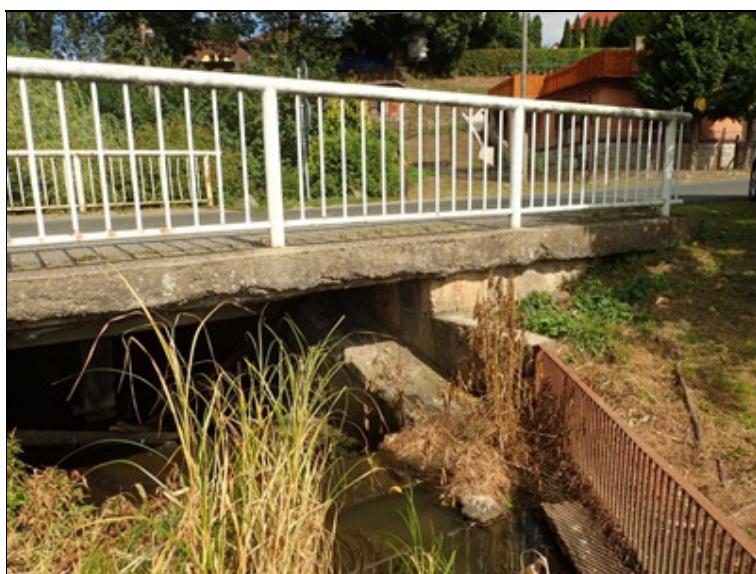
Levý bok objektu, rozšířená O1, přeliv rybníka s česlemi.

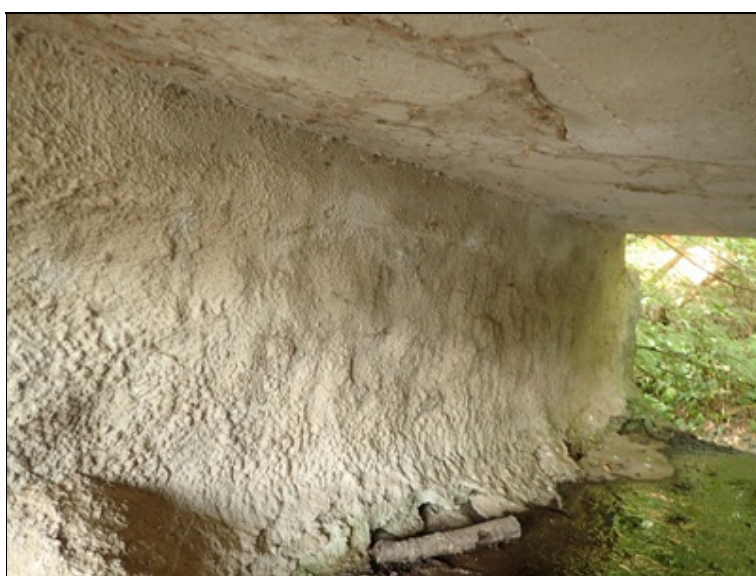
Líc původní O2.

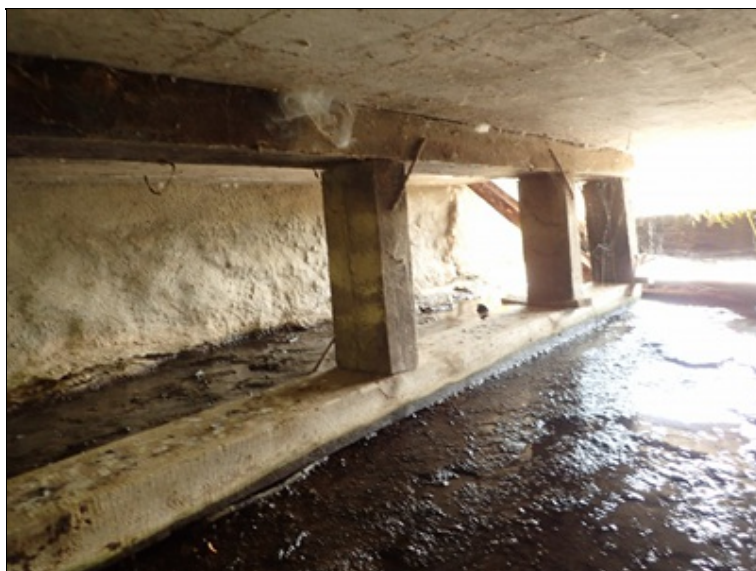
Podhled původní NK, dřevěná bárka v 1/2 jejího rozpětí.

1.2.2 Pilíř

Dřevěná bárka v okamžiku prohlídky aktivovaná vůči NK, funkční, poškození dřeva minimální.

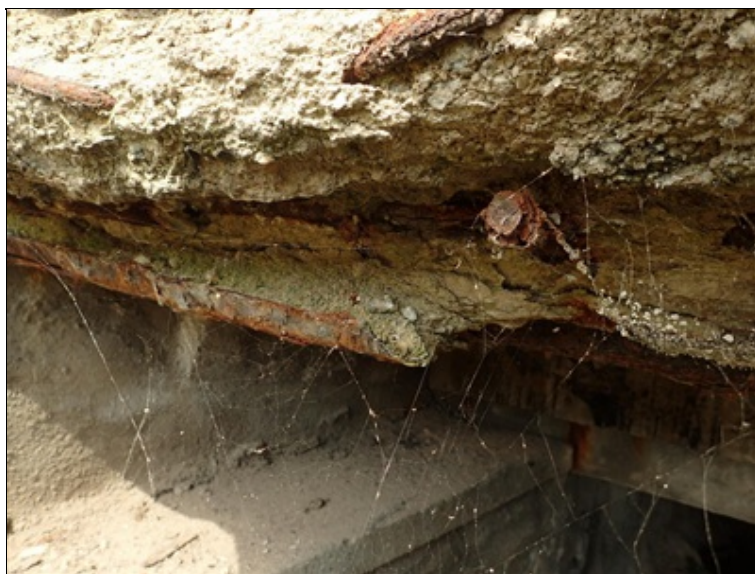
Bok desky rozšíření NK pod chodníkem na L straně.
Detail destruktivního mrazového rozpadu betonu,
chaoticky rozmístěná korodující výztuž.

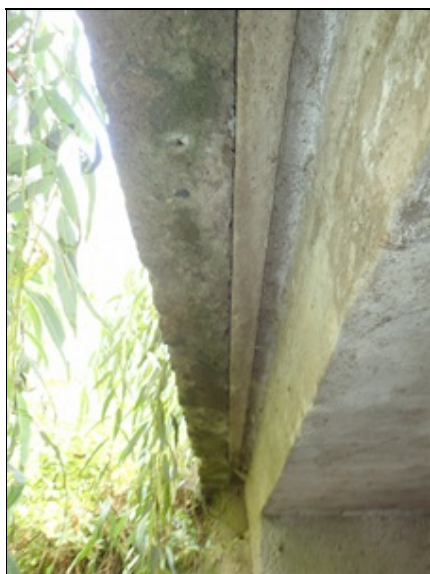
Podhled pravé římsy, bok původní NK.

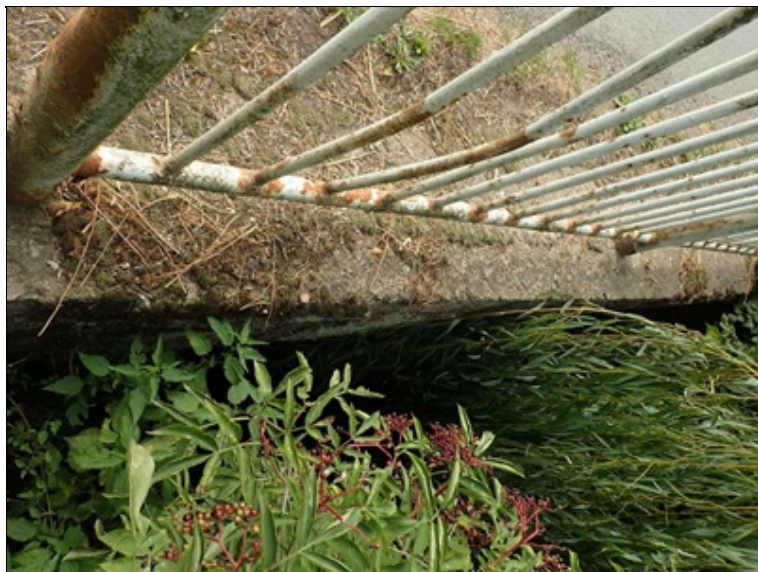
Povrch pravé římsy se zábradlím.

4.2 Zábradlí

Nátěrová PKO je obnovována na zkorodovaný povrch, výrazná koroze spodních částí zábradlí, nejvíce na pravé straně.
