KLOKNERŮV ÚSTAV
Šolínova 7, 166 08 Praha 6 – Dejvice

Znalecký posudek č.
1027/2020/1900J373

Objednatel: Domov Na Zátiší Rakovník

Posouzení fasády Domova seniorů v Rakovníku

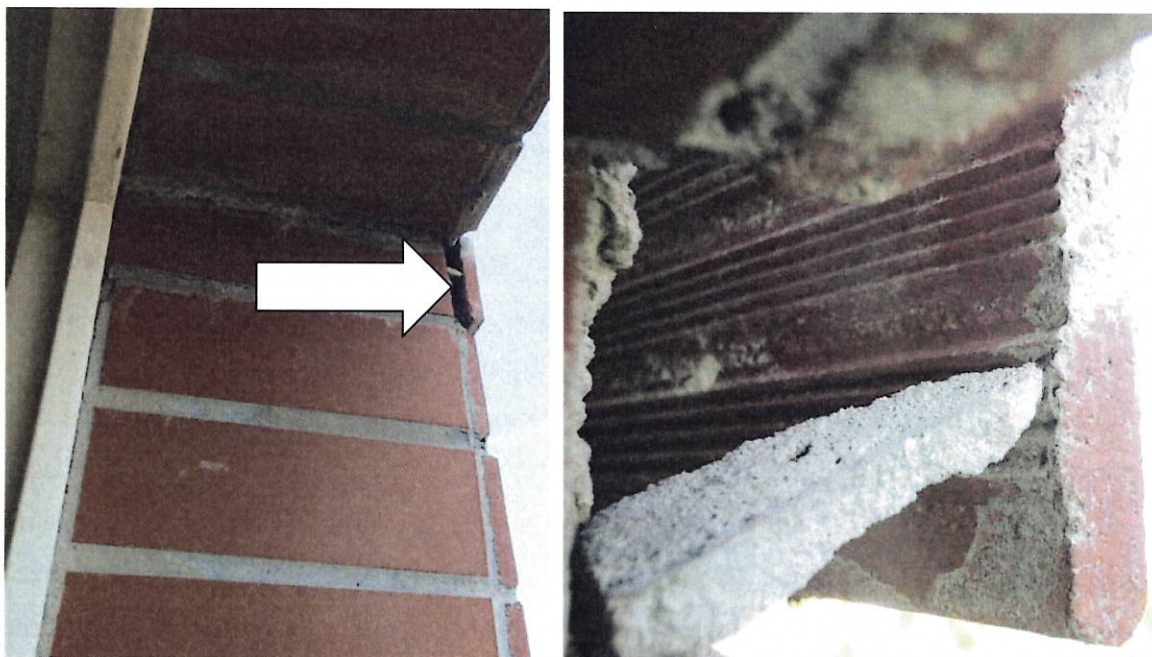
- k uvolňování dlaždic dochází postupně
- jedná se o probíhající neukončený proces
- k uvolňování dlaždic dochází na různých místech, vyšší četnost poruch lze zjistit podél dilatací a v oblasti ostění a nadpraží oken
- k viditelnému porušení adheze dochází na rozhraní dlaždice a lepidla (obr. 5-7)
- v lepidle je vytlačen otisk rubové strany dlaždice (obr. 6 a 7)
- uvolněné keramické dlaždice jsou prakticky čisté, tj. bez lepidla na rubu (obr. 5)

Obr. 5: Severní fasáda, prvotní uvolnění keramické dlaždice

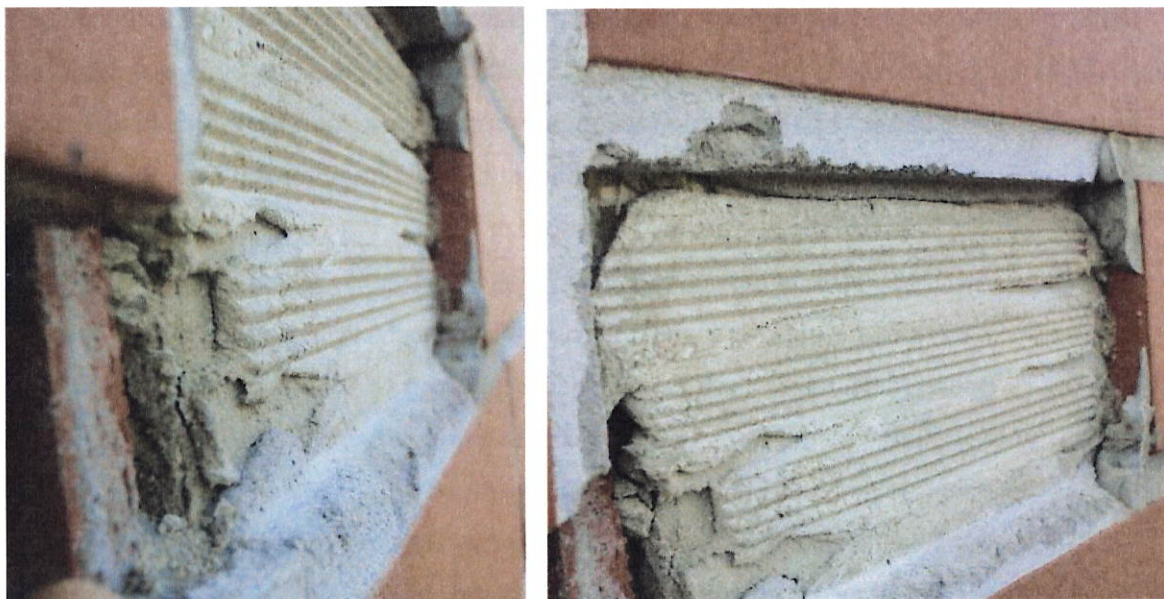
Obr. 6: Stav rubové (lepené) plochy keramické dlaždice v místě poruchy

Obr. 7, 8: Zjištěný stav vrstvy lepidla po odstranění uvolněné dlaždice; tento druh separace je podle zkušeností z praxe typický pro jednostranné nanášení lepidla na podklad (floating)

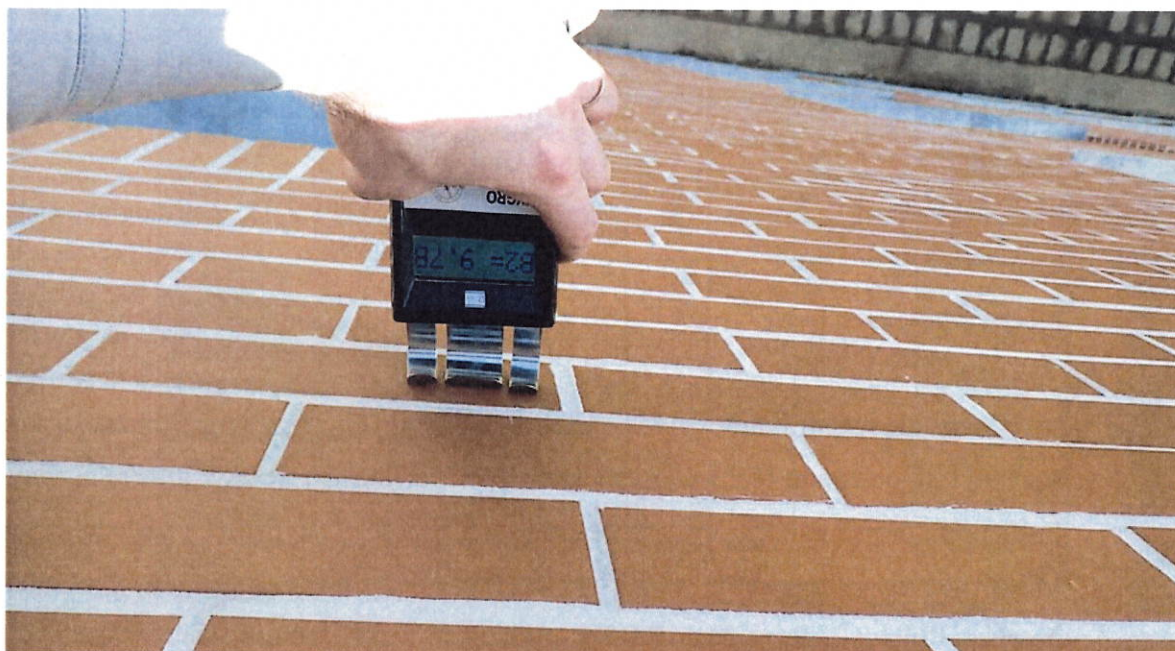
Obr. 9: Měření vlhkosti v ploše fasády příložným kapacitním vlhkoměrem DM4A

V rámci plošného měření příložným kapacitním vlhkoměrem DM4A byla orientačně zjištěna místa se zvýšenou i s vysokou vlhkostí izolantu z minerální vlny. Zde je nutno vzít v úvahu fakt, že vedle významné ztráty tepelněizolačních vlastností způsobí pronikající vlhkost i nežádoucí změny mechanických vlastností izolantu. To může podpořit další rozvoj trhlin a dalších poruch od tvarových změn v zavlhnutím postižených částech zateplovacího souvrství.

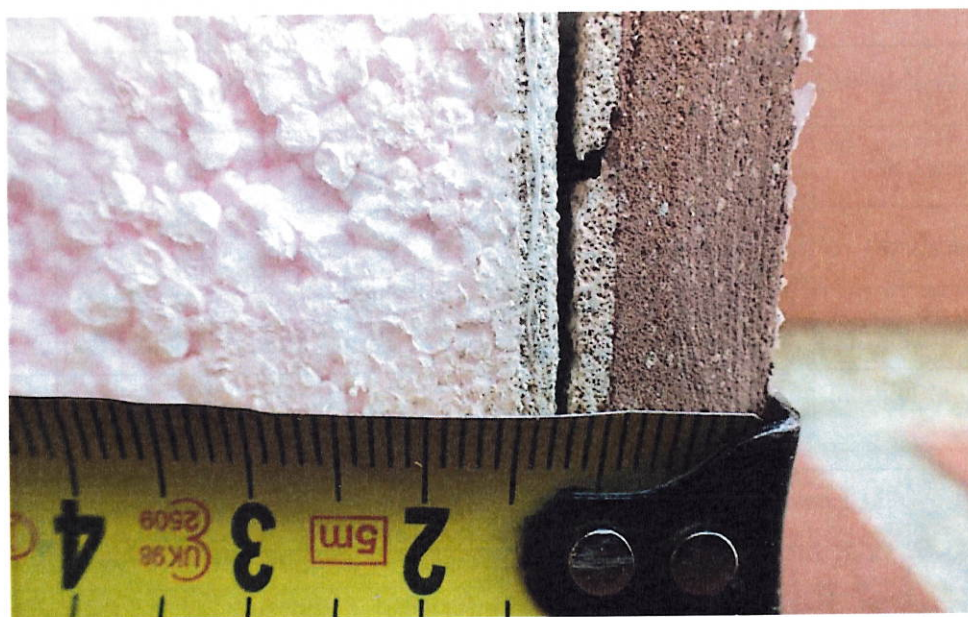
- všechny testované vzorky 11 až 13 vykázaly přídržnost nižší než 0,08 kPa [5];
- ve vzorcích 1 až 5 a 7 až 11 došlo k porušení soudržnosti v minerální vlně;
- u vzorku 12 (fasáda přístavby zateplená XPS) došlo k porušení soudržnosti v lepidle obkladu (obr. 10);
- u vzorků 5 a 13 došlo k porušení na rozhraní základní vrstvy a lamely;
- u vzorku 6 došlo z velké části k porušení na styku základní vrstvy a keramického obkladového pásu.

Obr. 10: Místo porušení vzorku č. 12 na rozhraní základní vrstvy a lepidla

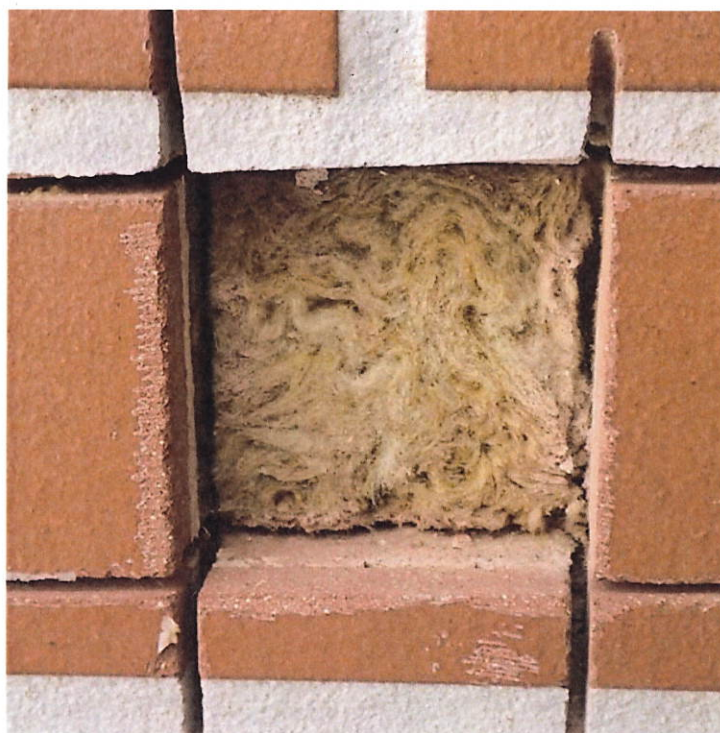
Obr. 11: Místo porušení vzorku č. 13 na rozhraní základní vrstvy a lepidla

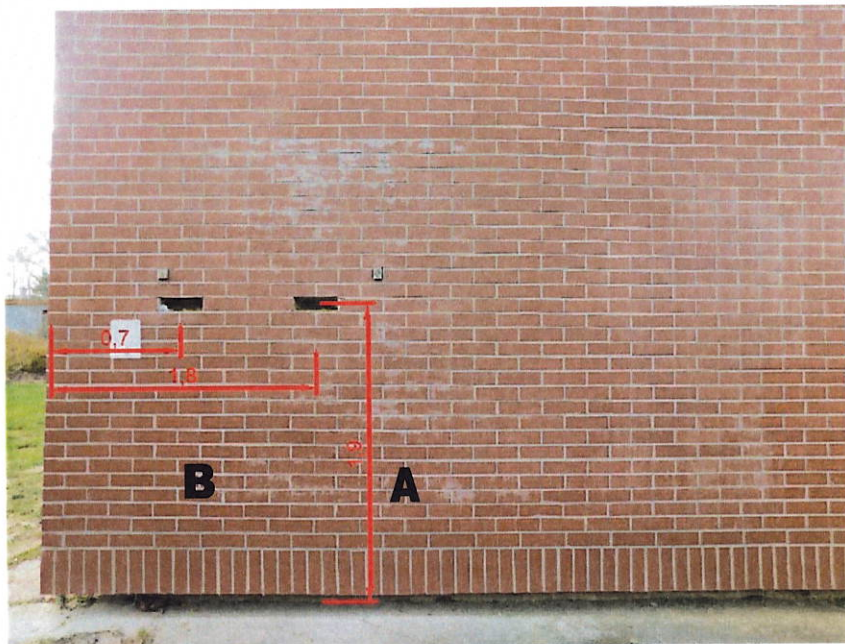
Obr. 12: Místa odběru vzorků izolantu u severozápadního nároží budovy ke gravimetrické analýze; „A“ je suché místo, „B“ je místo se zjištěnou vyšší vlhkostí

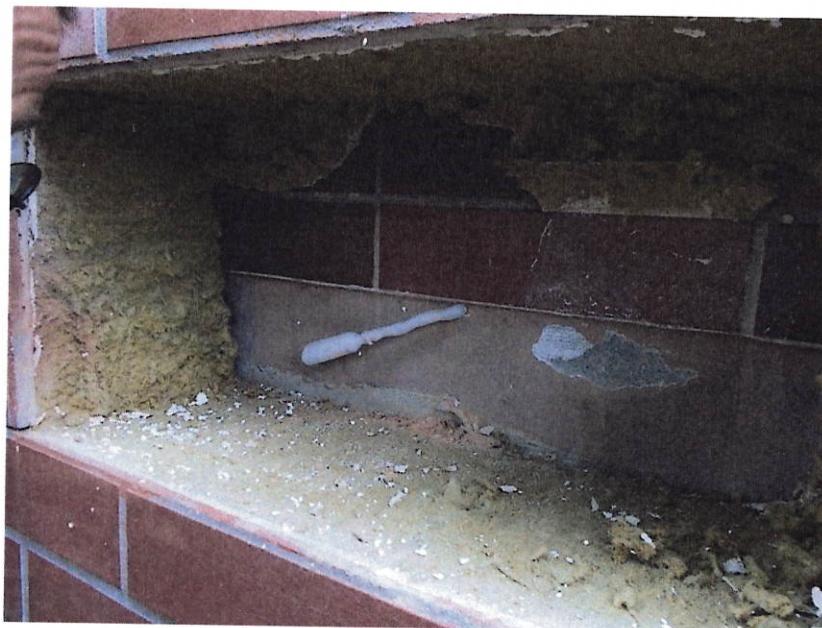
- v místě odběru vzorků izolantu pro gravimetrii bylo zjištěno, že lamely z MW nejsou k podkladu lepeny celoplošně;
- talířové hmoždinky neprocházejí lepicím ložem;
- lepidlo tepelného izolantu nedrží na původním podkladu (lze jej sejmut rukou).

Obr. 15: Sonda do ETICS ozn. vz. 1

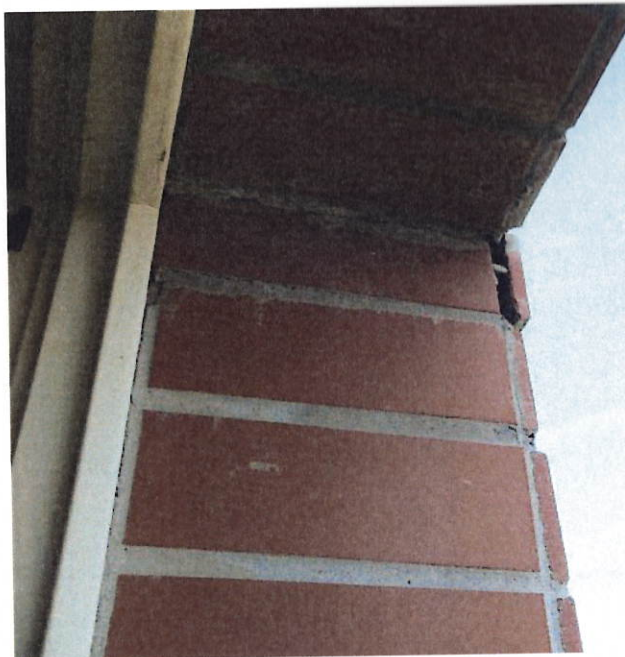
Obr.1.1: Severní fasáda, 4. NP, uvolnění obkladového pásku v blízkosti styku ostění a nadpraží v místě vertikální dilatace

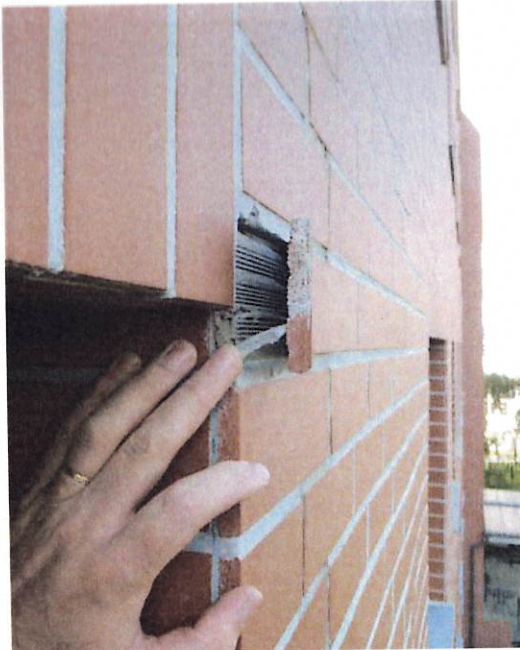
Obr.1.2: Severní fasáda, 4. NP, uvolnění obkladového pásku v blízkosti styku ostění a nadpraží v místě vertikální dilatace – detail plochy uvolnění

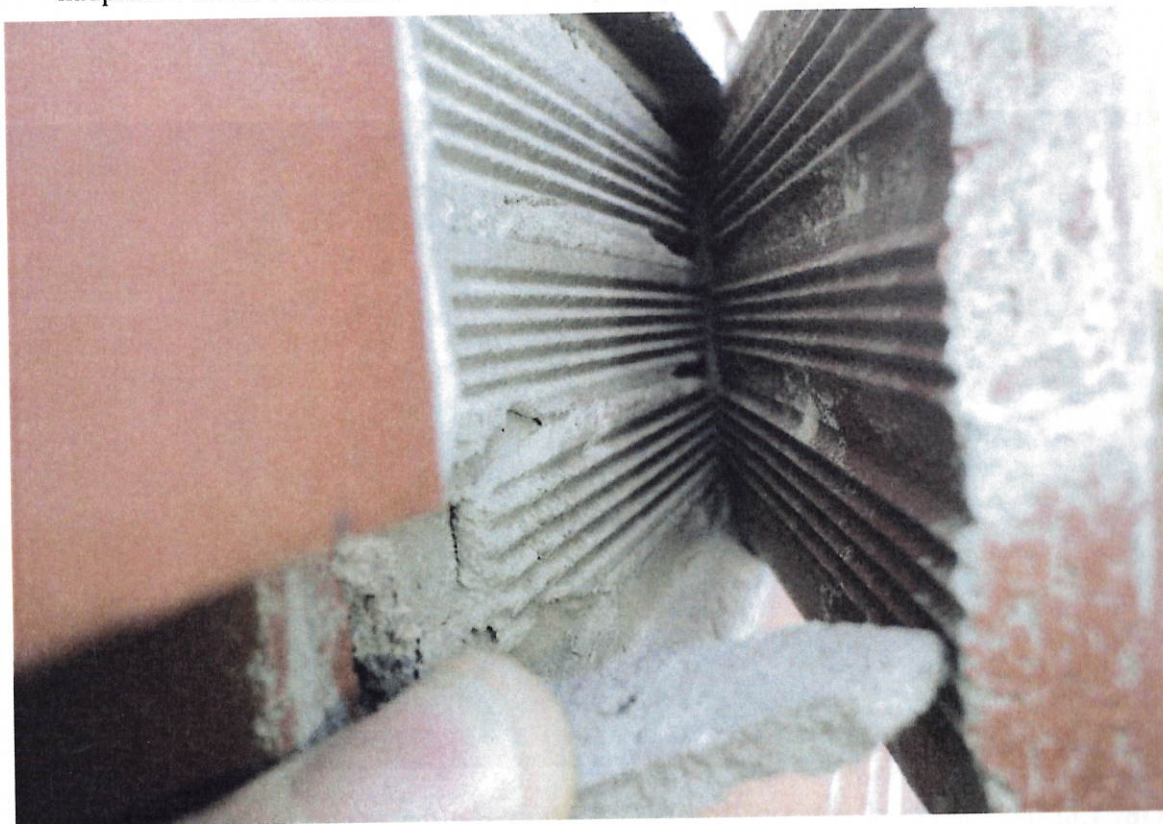
Obr.1.3: Severní fasáda, 4. NP, uvolnění obkladového pásku v blízkosti styku ostění a nadpraží v místě vertikální dilatace – charakter separační plochy

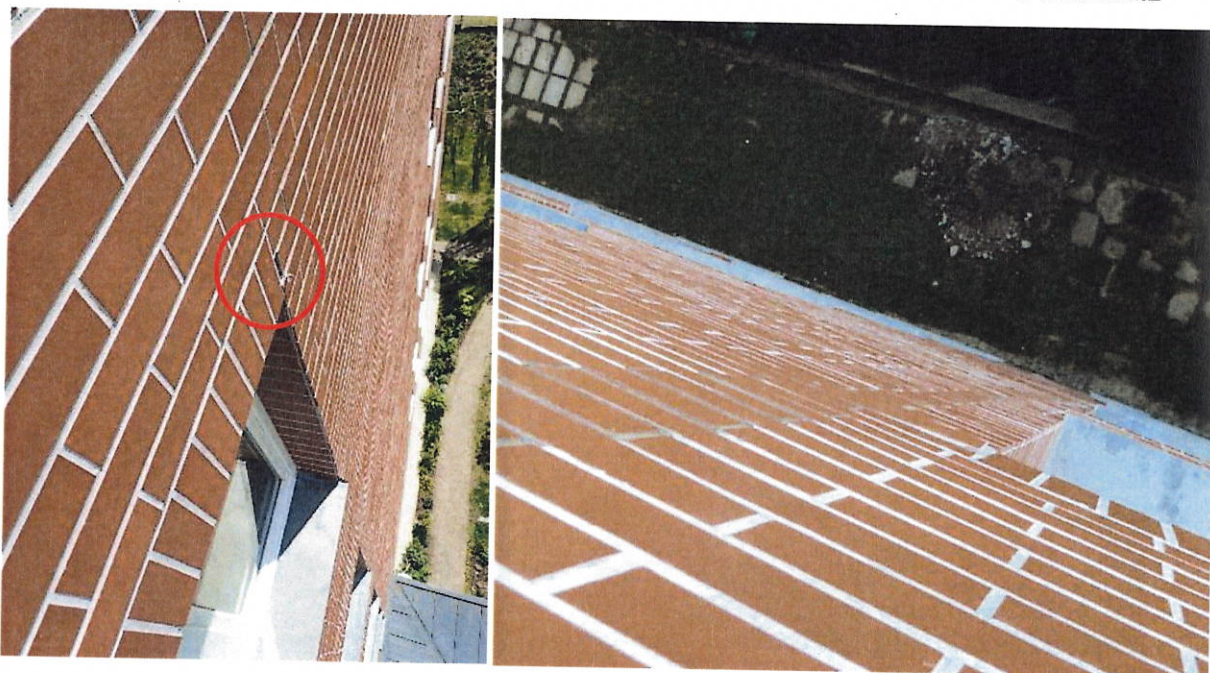
Obr.1.4: Jižní fasáda, 5. NP, samovolné vydrolení spárovací hmoty obkladové dlaždice
Obr.1.5: Severní fasáda, 3. NP, uvolnění obkladového pásku v blízkosti styku ostění a nadpraží v místě vertikální dilatace

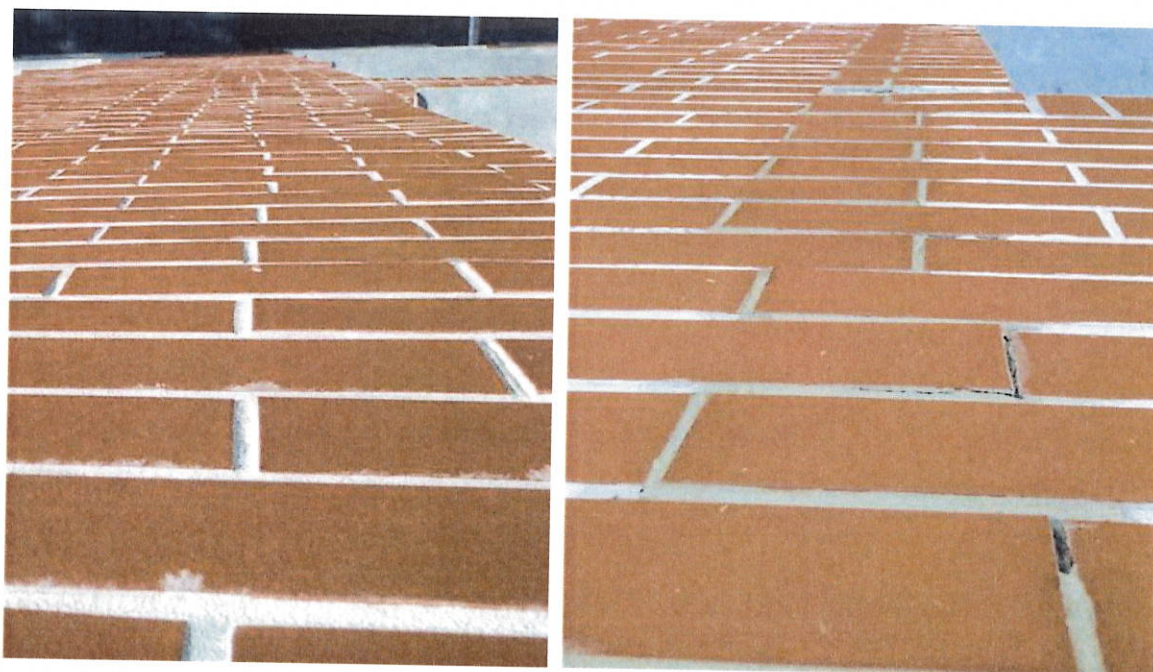
Obr.1.6: Jižní fasáda, 5. až 1. NP, vadná rovinnost keramického obkladu
Obr.1.7: Severní fasáda, 5. NP, samovolné uvolnění obkladové dlaždice, trhliny ve výplni dilatační spáry

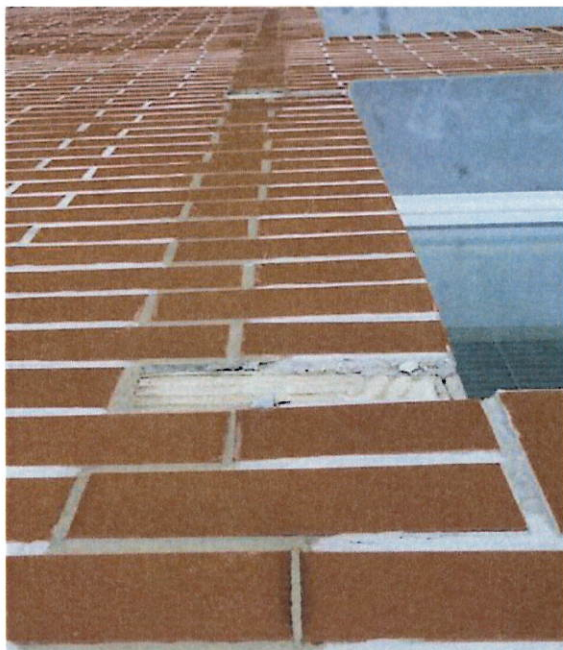
Obr.1.8: Severní fasáda, 5. NP, samovolné uvolnění obkladové dlaždice

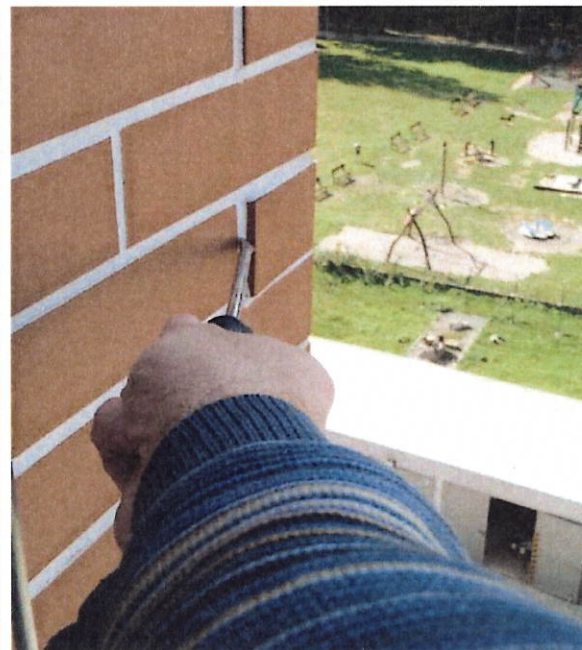
Obr.1.9: Západní fasáda střešní nástavby u jihozápadního nároží, nerovnost osazené keramické tvarovky

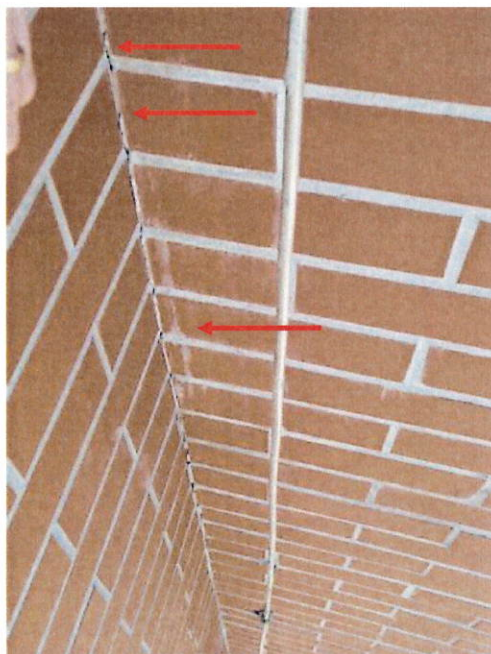
Obr.1.10: Jižní fasáda v místě dispozičního úskoku budovy v západní části, trhlina ve spoji

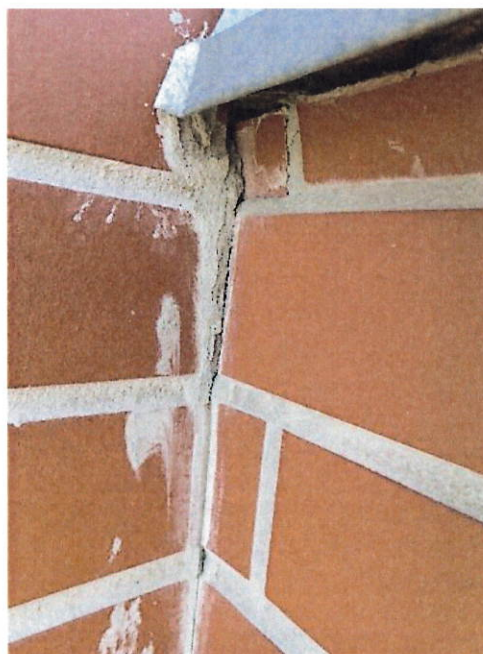
Obr.1.11: Jižní fasáda v místě dispozičního úskoku budovy v západní části, trhlina ve spoji fasád a dutina ve styku s vrchním oplechováním atiky

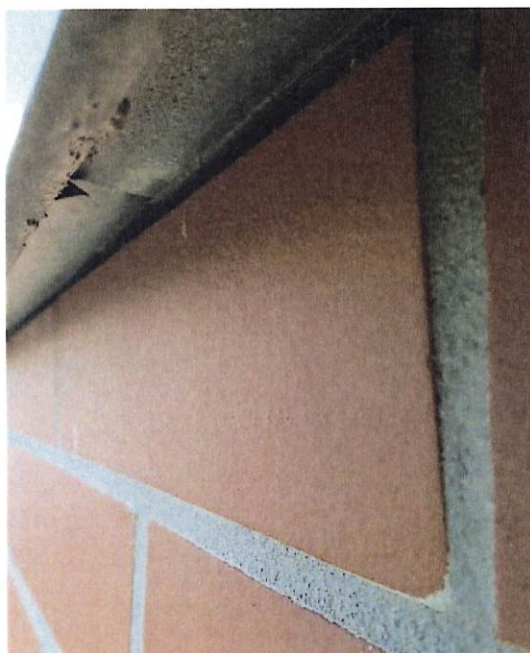
Obr.1.12: Jižní fasáda v místě napojení krycího oplechování atiky, dutina na styku s oplechováním

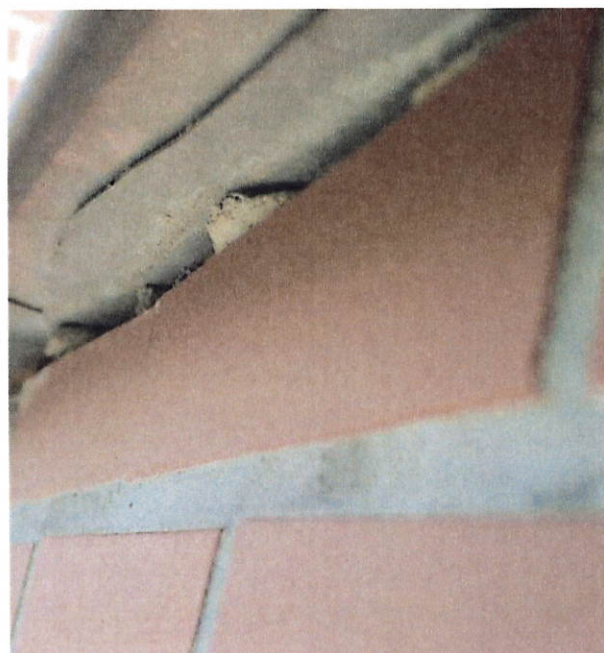
Obr.1.13 Jižní fasáda v místě napojení krycího oplechování atiky, vydrolení malty ve styku s oplechováním

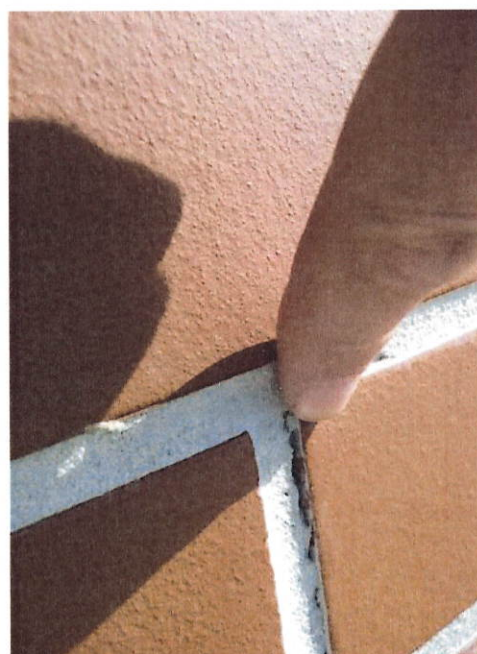
Obr.1.14: Jižní fasáda, příklad trhliny ve spárování keramického obkladu

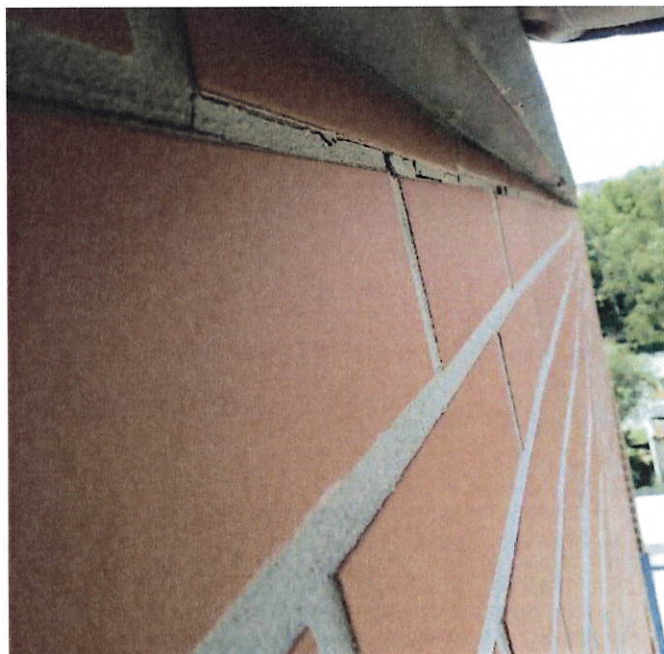
Obr.1.15 Západní fasáda pod krycím plechem atiky, mechanicky porušená spárovací hmota v keramickém obkladu

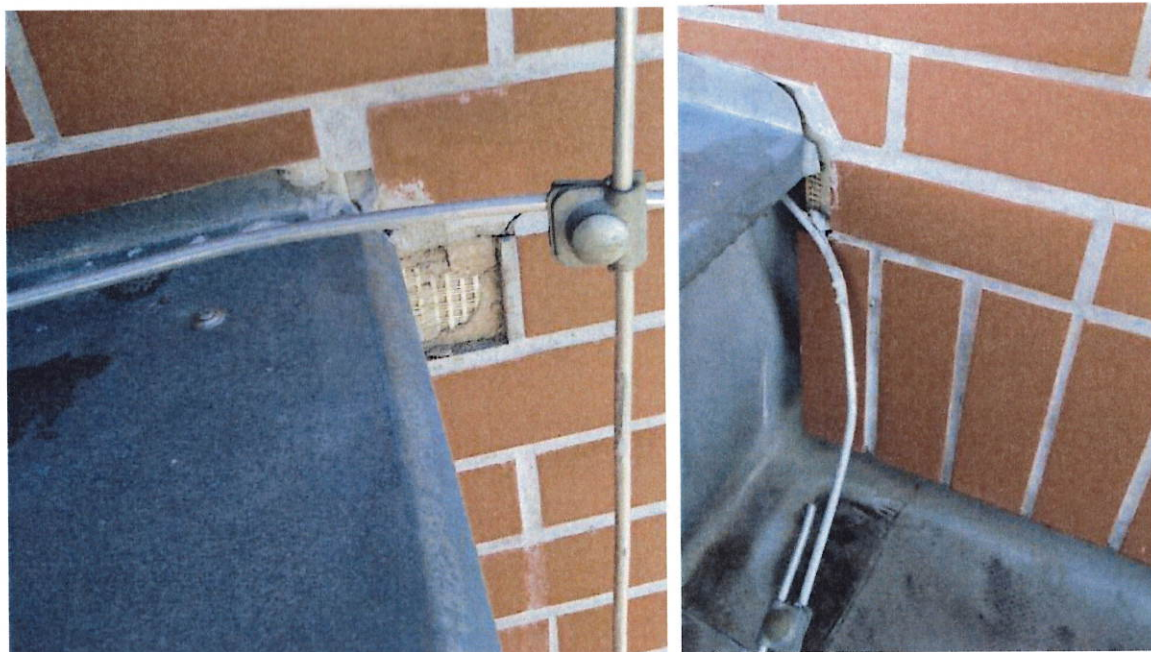
Obr.1.16: Západní fasáda střešní nástavby v západní části objektu, uvolnění keramického obkladového pásku v místě napojení atiky na fasádu z vnější strany

Obr.1.17: Západní fasáda střešní nástavby v západní části objektu, uvolnění keramického obkladového pásku v místě napojení atiky na fasádu z vnitřní strany

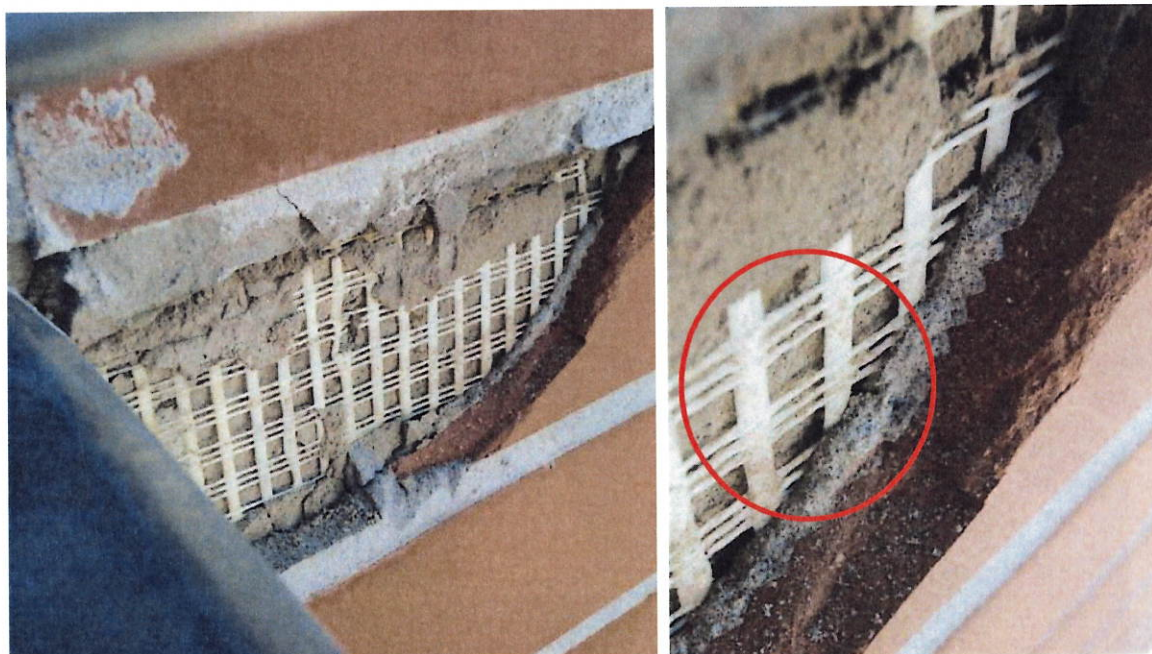
Obr.1.18: Západní fasáda střešní nástavby v západní části objektu, charakter porušení, čistá separace stěrky od výztužné sítě

Obr.1.19: Západní fasáda střešní nástavby v západní části objektu, charakter porušení, uvolněná výztužná síť, existence dutiny pod základní vrstvou

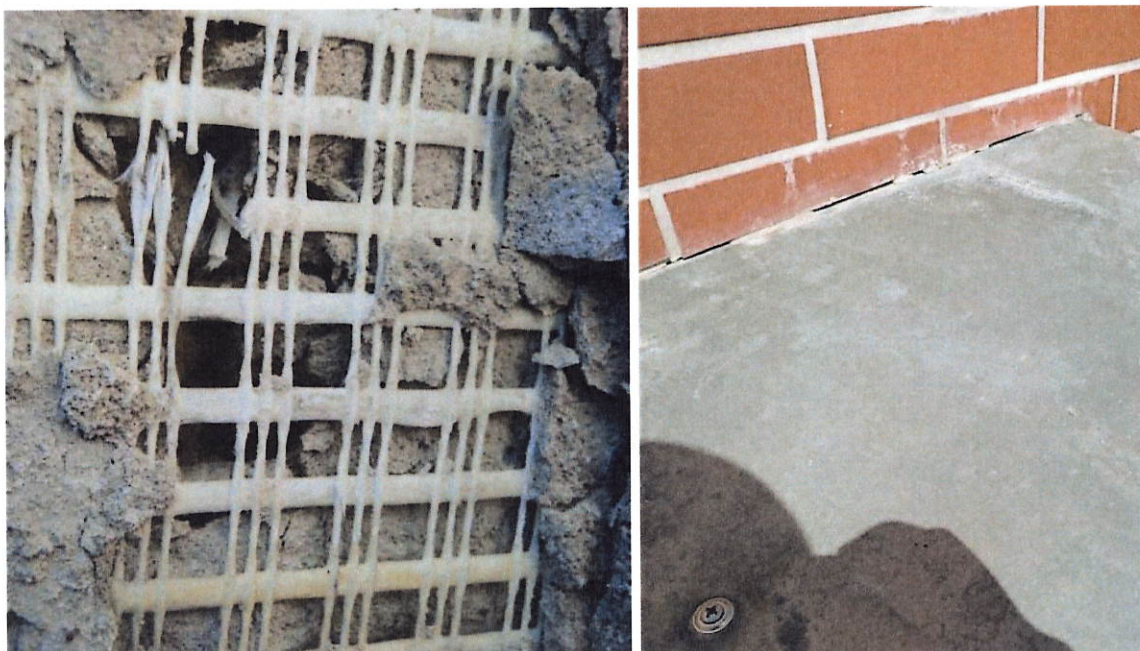
Obr.1.20: Západní fasáda střešní nástavby v západní části objektu, charakter porušení, uvolněná výztužná síť, existence dutiny pod základní vrstvou – detail

Obr.1.21: Východní fasáda střešní nástavby v západní části objektu, porušená spárovací hmota na styku keramického obkladu fasády a klempířského krytí atiky

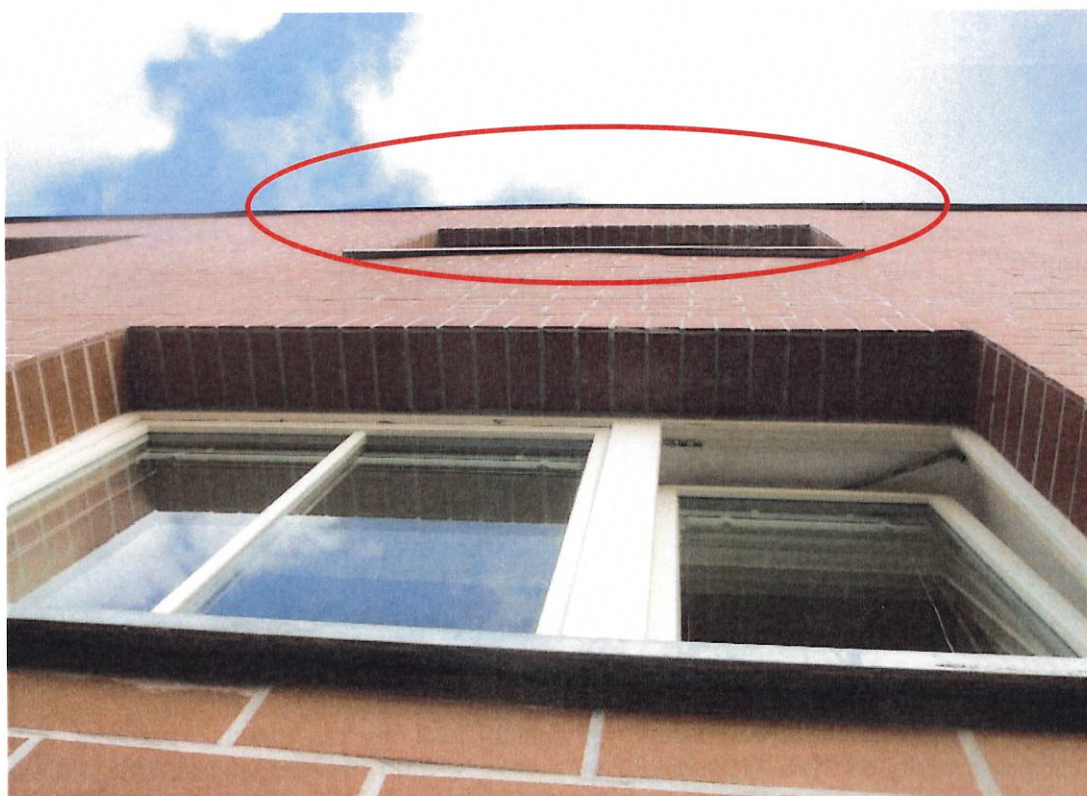
Obr.1.23: Jižní fasáda, 5. NP, nerovnost v ploše obkladu, existence boulí

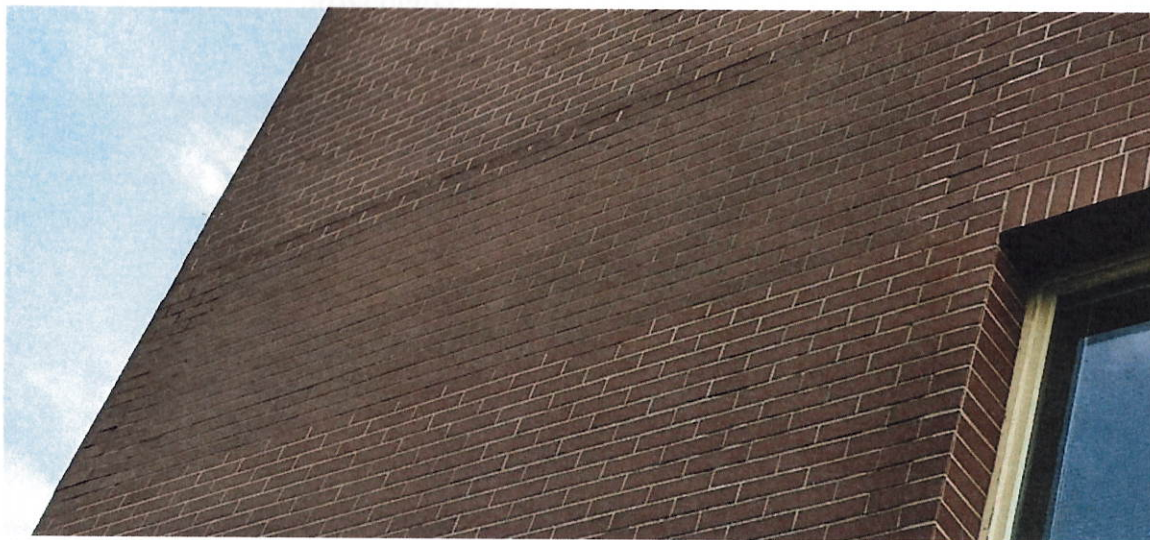
Obr.1.24: Severní fasáda, 3. NP, projevy vlhkosti po dešti

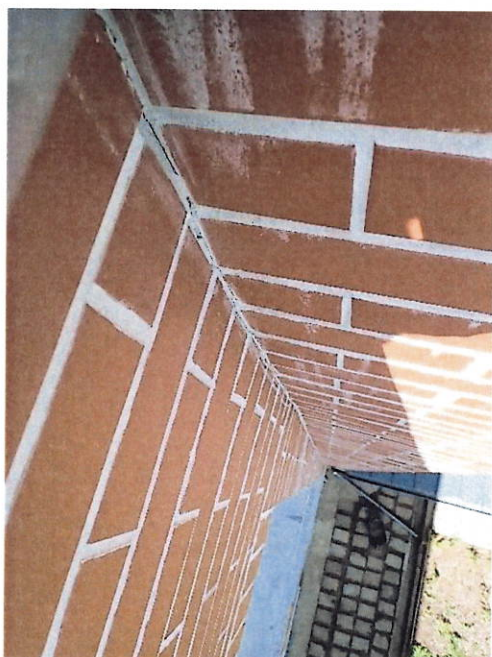
Obr.1.25: Severní fasáda v místě dispozičního úskoku fasád, 5. NP, výluhy spárovací hmoty, souvislá trhлина na styku fasád

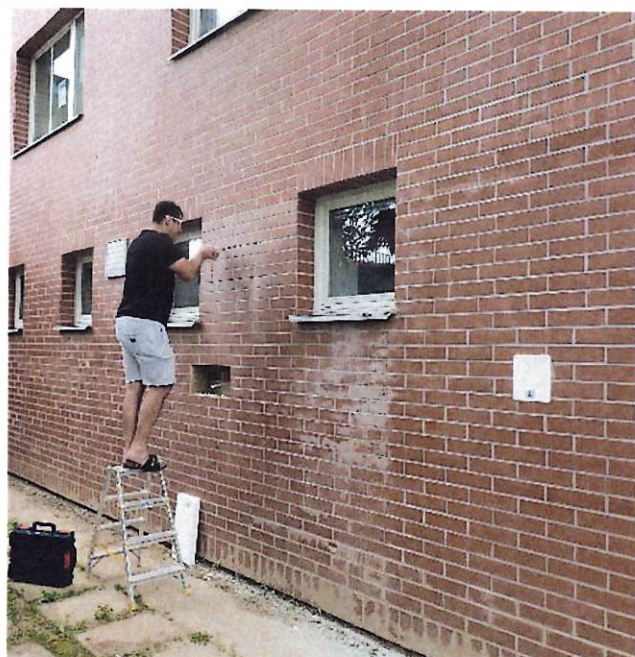
Obr.1.26: Severní fasáda, 1. NP, degradace antigrafitového nátěru

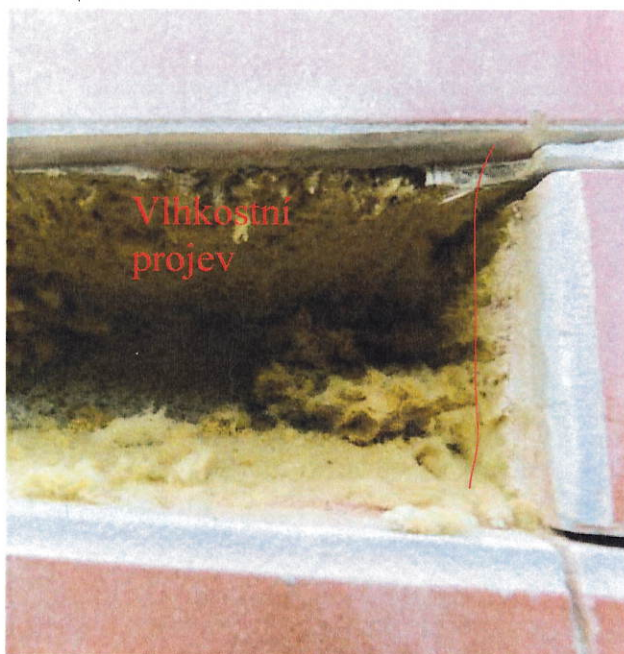
Obr. 3.8: Sonda 2, zvýšená vlhkost při povrchovém měření

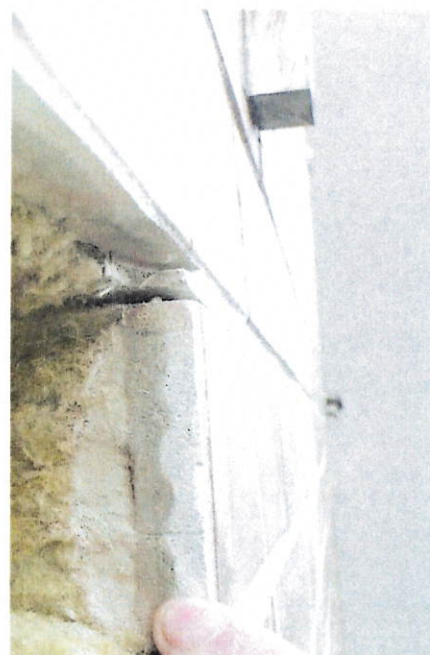
Obr. 3.9: Sonda 2, detail vlhké zóny ve stěrce a na řezu spárovací hmoty

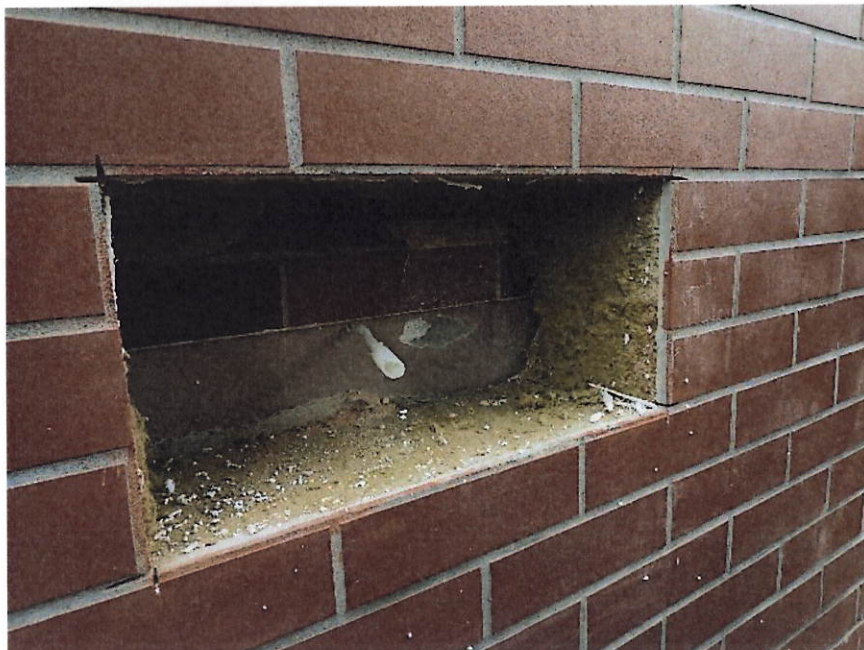
Obr. 3.10: Sonda 3 v řezu, absence lepicí hmoty na podkladu

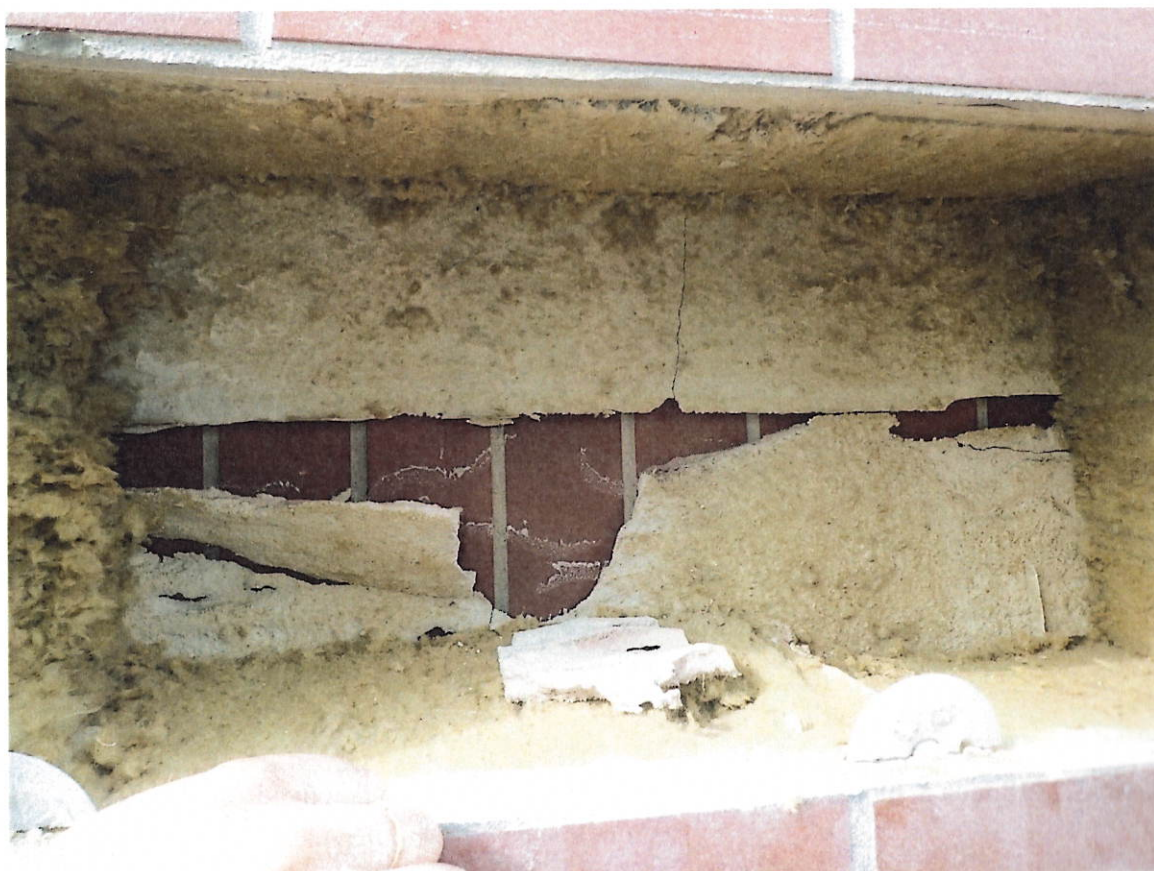
Obr. 3.11: Sonda 4 v řezu, částečná absence lepicí hmoty na podkladu, samovolné odpadávání lepicí hmoty od podkladu

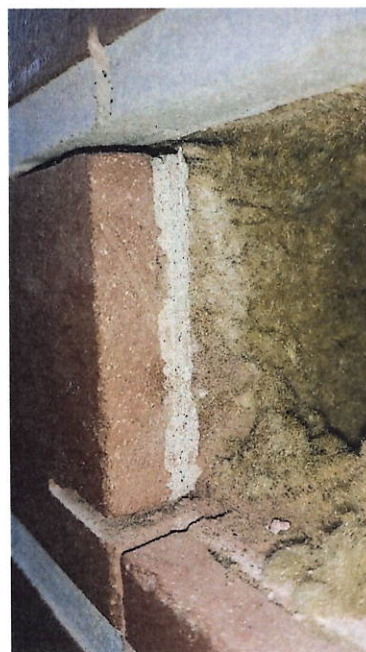
Obr. 3.15: Sonda 5, detail lepení dlaždice v řezu, lepidlo nanášené pouze na podklad
