JUDr. Pavel Jenšovský - ředitel
Domov Na Zátíší Rakovník
Frant. Diepolta 1787, Rakovník II

Věc: Vyjádření k odpovědím společnosti METALL QUATRO spol. s r. o. jako reakci na zpracovaný posudek 1027/2020/1900J373

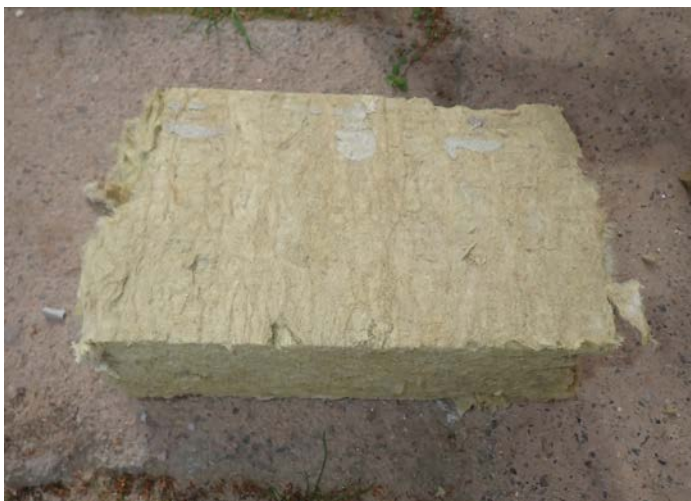
- a) Skutečnost ulpění lepicí hmoty na minerální vlně je samozřejmě důležitý aspekt, který znalec nesmí přehlédnout. Na minerální vatě lepidlo nebylo a nedostatečně průkazné foto 3.10. a 3.11. doplňujeme obrázkem rubová plochy odříznuté minerální vlny ze sondy 3.
