# **Most 2276-4**

Most přes potok před obcí Šanov

## **HLAVNÍ PROHLÍDKA**

Datum provedení prohlídky: 21.7.2016

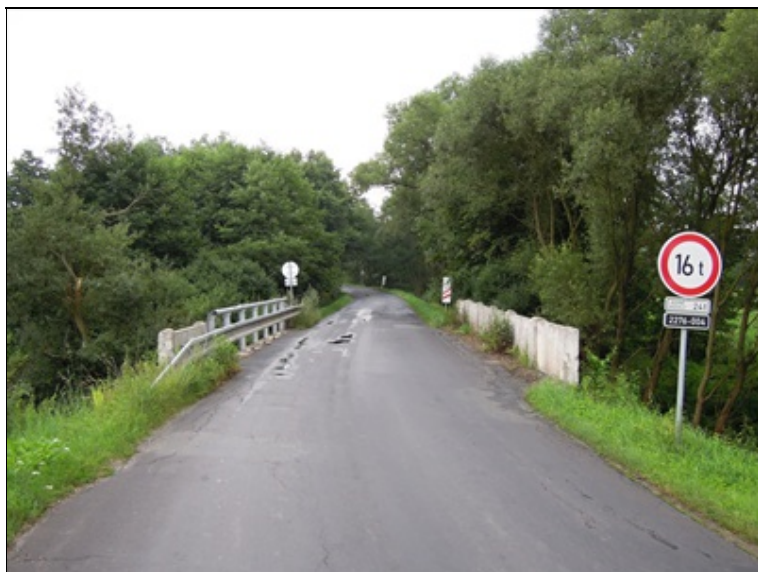
šířkové uspořádání po směru staničení.jpg

Kryt vozovky je nerovný, je porušen četnými trhlinami. Na pravé straně podél zídky jsou nánosy nečistot. Kryt je navýšený až do úrovně římsy - přetížení NK (stálé zatížení). Před a za mostem je mírně prosedlá vozovka.

| [1] | 3.1 Vozovka | Čistit krajnice a povrch říms od nánosů a vegetace, zlepšit odvodnění vozovky. |

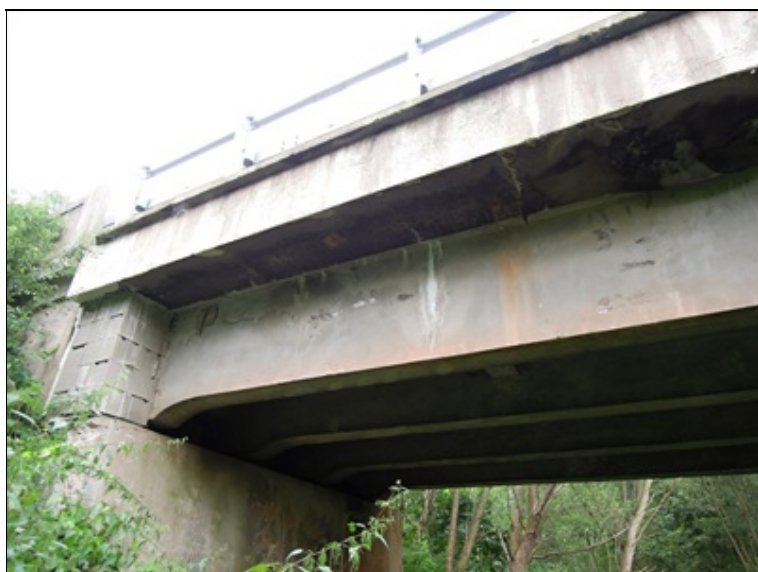
pohled na levou stranu OP1.jpg

Na levé straně průsaky spárou nový nosník - původní konstrukce.

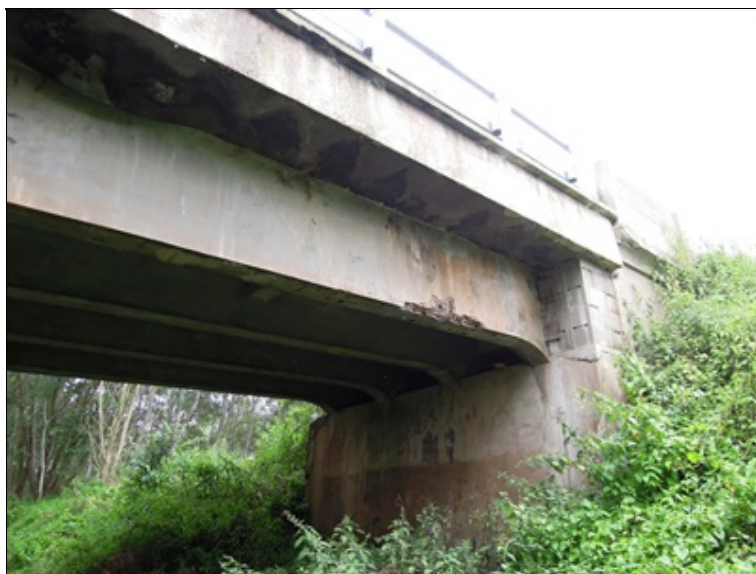
pohled na levou stranu OP2.jpg

Na levé straně průsaky spárou nový nosník - původní konstrukce.

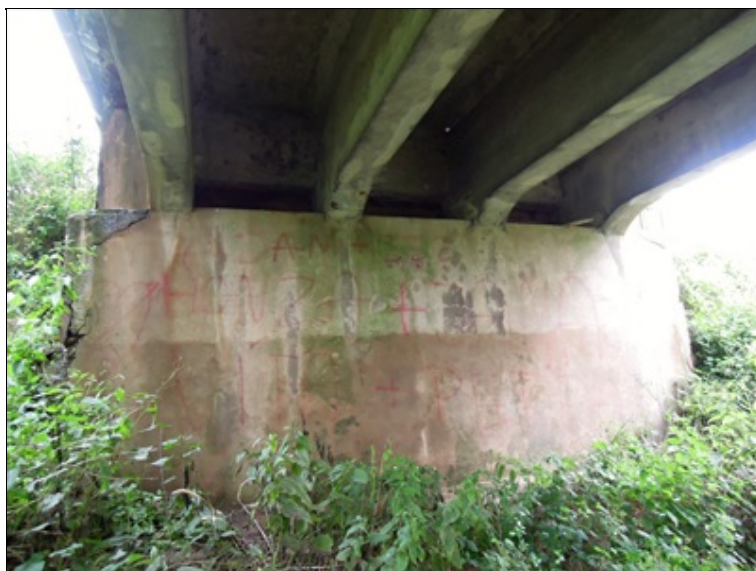
OP1.jpg

Na boční plochy opěr zatéká, omítka je porušená trhlinami, místy je odfouklá. Na úložné prahy opěr silně zatéká, beton na hranách v krajních částech je hloubkově narušen trhlinami, a je degradován. Místy již byly provedeny vysprávkky (pravá strana OP1). Na čelních plochách dřívků je omítka porušená lokálně trhlinami, místy se stopami vlhkosti. Dřívky opěr jsou znečištěné sprejery.

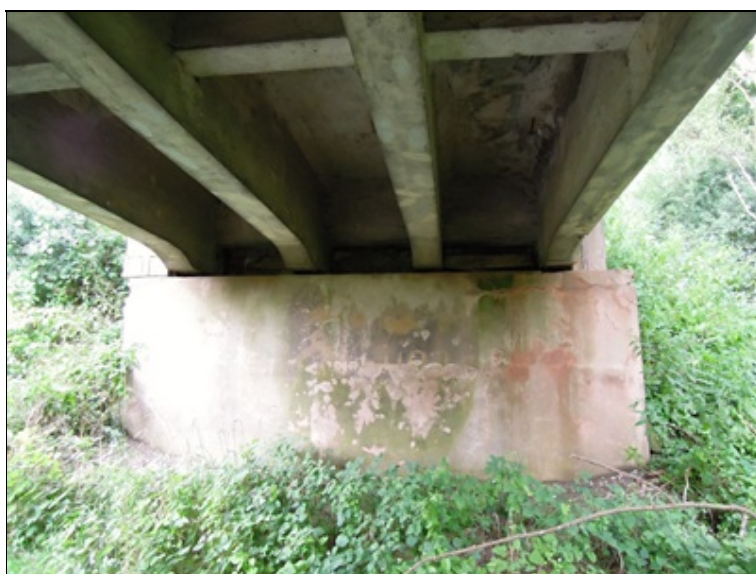
OP2.jpg

Na boční plochy opěr zatéká, omítka je porušená trhlinami, místy je odfouklá. Na úložné prahy opěr silně zatéká, beton na hranách v krajních částech je hloubkově narušen trhlinami, a je degradován. Místy již byly provedeny vysprávkky (pravá strana OP1). Na čelních plochách dřívků je omítka porušená lokálně trhlinami, místy se stopami vlhkosti. Dřívky opěr jsou znečištěné sprejery.

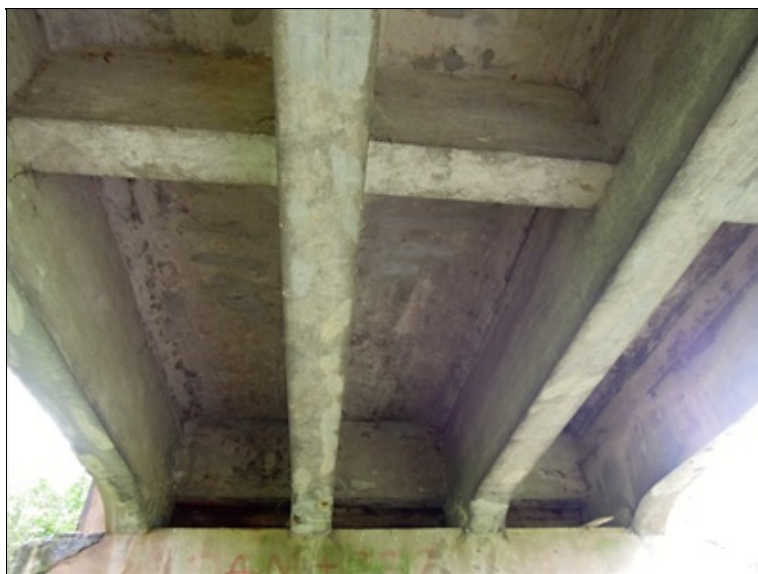
podhled nosné konstrukce k OP1.jpg

Na pravé straně na boční plochy silně zatéká spárou pod zídkou, na povrchu jsou četné průsaky s výluhy a krápníčky, beton římsové konzoly je hloubkově degradován do 100 mm, části konzol odpadávají, výztuž silně koroduje. V oblastech u opěr zatéká na čela konstrukce, beton je v této oblasti u některých trámů degradován do hloubky až 50-100 mm, kotevní oblast výztuže je obnažená, výztuž koroduje. Na krajních trámech jsou na spodním lici výrazné trhliny od korodující hlavní výztuže. Na spodním lici mostovky prokreslena korodující výztuž, nedostatečná krycí vrstva.

| [3] | 2.1 Nosná konstrukce | Kompletní rekonstrukce mostu - náhrada stávajícího novým. |

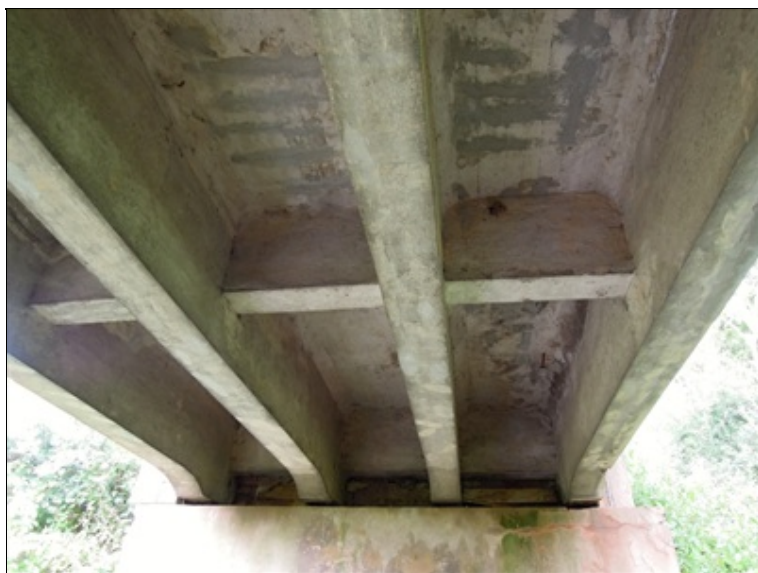
podhled nosné konstrukce k OP2.jpg

Na pravé straně na boční plochy silně zatéká spárou pod zídkou, na povrchu jsou četné průsaky s výluhy a krápníčky, beton římsové konzoly je hloubkově degradován do 100 mm, části konzol odpadávají, výztuž silně koroduje. V oblastech u opěr zatéká na čela konstrukce, beton je v této oblasti u některých trámů degradován do hloubky až 50-100 mm, kotevní oblast výztuže je obnažená, výztuž koroduje. Na krajních trámech jsou na spodním lici výrazné trhliny od korodující hlavní výztuže. Na spodním lici mostovky prokreslena korodující výztuž, nedostatečná krycí vrstva.

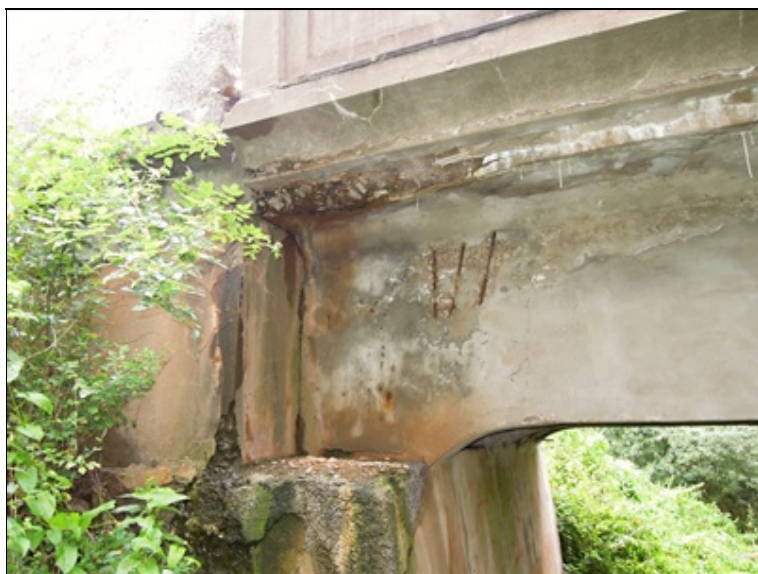
NK na OP1.jpg

Na pravé straně na boční plochy silně zatéká spárou pod zídkou, na povrchu jsou četné průsaky s výluhy a krápníčky, beton římsové konzoly je hloubkově degradován do 100 mm, části konzol odpadávají, výztuž silně koroduje. V oblastech u opěr zatéká na čela konstrukce, beton je v této oblasti u některých trámů degradován do hloubky až 50-100 mm, kotevní oblast výztuže je obnažená, výztuž koroduje. Na krajních trámech jsou na spodním lici výrazné trhliny od korodující hlavní výztuže. Na spodním lici mostovky prokreslena korodující výztuž, nedostatečná krycí vrstva.

Na boční plochy opěr zatéká, omítka je porušena trhlinami, místy je odfouklá. Na úložné prahy opěr silně zatéká, beton na hranách v krajních částech

je hloubkově narušen trhlinami, a je degradován. Místy již byly provedeny vysprávkky (pravá strana OP1). Na čelních plochách dřívku je omítka porušena lokálně trhlinami, místy se stopami vlhkosti. Díky opěr jsou znečištěné sprejery.

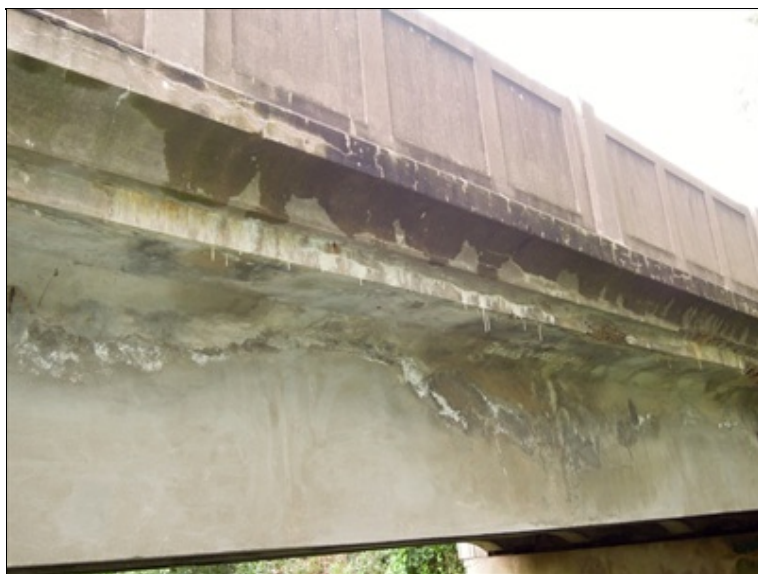
PS NK a římsy.jpg

Na pravé straně na boční plochy silně zatéká spárou pod zídou, na povrchu jsou četné průsaky s výluhy a krápníčky, beton římsové konzoly je hloubkově degradován do 100 mm, části konzol odpadávají, výztuž silně koroduje. V oblastech u opěr zatéká na čela konstrukce, beton je v této oblasti u některých trámů degradován do hloubky až 50-100 mm, kotvení oblast výztuže je obnažená, výztuž koroduje. Na krajních trámech jsou na spodním lici výrazné trhliny od korodující hlavní výztuže. Na spodním lici mostovky prokreslena korodující výztuž, nedostatečná krycí vrstva.

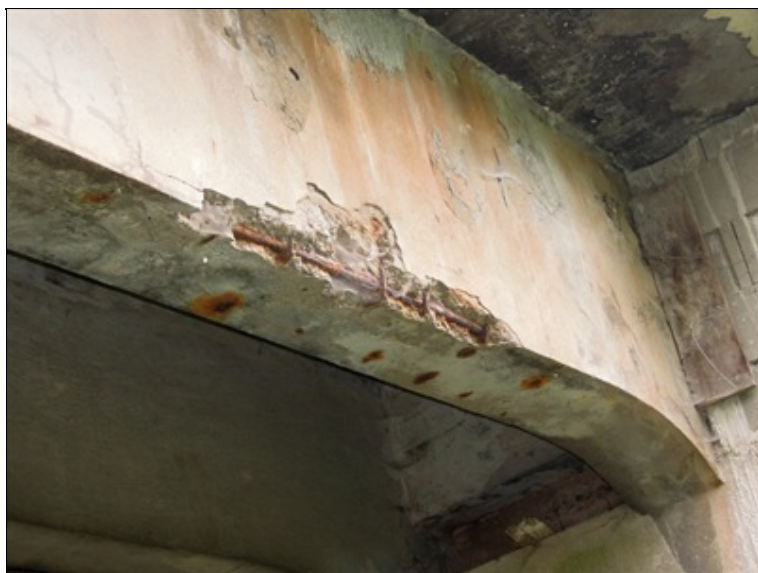
T1 u OP1.jpg

Na pravé straně na boční plochy silně zatéká spárou pod zídou, na povrchu jsou četné průsaky s výluhy a krápníčky, beton římsové konzoly je hloubkově degradován do 100 mm, části konzol odpadávají, výztuž silně koroduje. V oblastech u opěr zatéká na čela konstrukce, beton je v této oblasti u některých trámů degradován do hloubky až 50-100 mm, kotvení oblast výztuže je obnažená, výztuž koroduje. Na krajních trámech jsou na spodním lici výrazné trhliny od korodující hlavní výztuže. Na spodním lici mostovky prokreslena korodující výztuž, nedostatečná krycí vrstva.

Na levé straně průsaky spárou nový nosník - původní konstrukce.

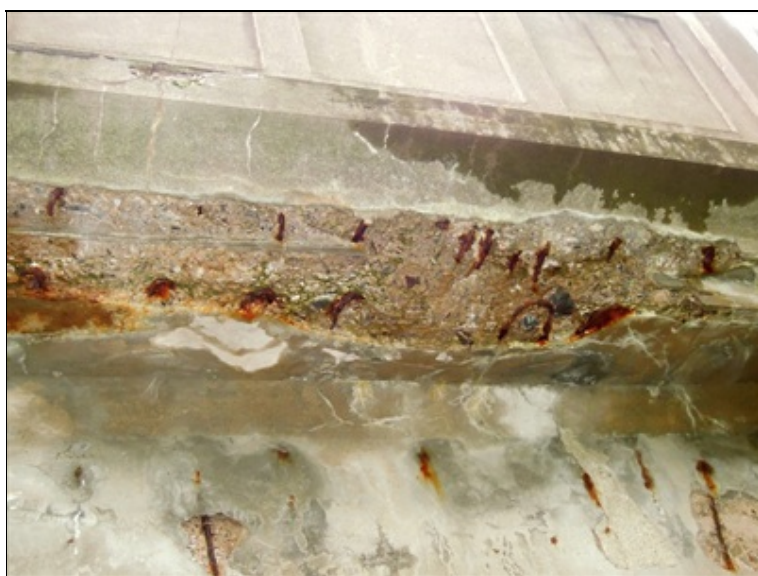
detail poruch na PS.jpg

Na pravé straně na boční plochy silně zatéká spárou pod zídou, na povrchu jsou četné průsaky s výluhy a krápníčky, beton římsové konzoly je hloubkově degradován do 100 mm, části konzol odpadávají, výztuž silně koroduje. V oblastech u opěr zatéká na čela konstrukce, beton je v této oblasti u některých trámů degradován do hloubky až 50-100 mm, kotvení oblast výztuže je obnažená, výztuž koroduje. Na krajních trámech jsou na spodním lici výrazné trhliny od korodující hlavní výztuže. Na spodním lici mostovky prokreslena korodující výztuž, nedostatečná krycí vrstva.
