AUTORSKÝ KOLEKTIV:	Ing.arch. T. ŠANTAVÝ, Ing.arch. J. ROLÍNKOVÁ		
HL. INŽENÝR PROJEKTU:	Ing.arch. T. ŠANTAVÝ		
ODPOV.PROJEKTANT:	ZPRACOVATEL ČÁSTI:	VYPRACOVAL:	KONTROLOVAL:
Ing.arch. T. ŠANTAVÝ	Ing.arch. T. ŠANTAVÝ Ing.arch. J. ROLÍNKOVÁ	Ing.arch. J. ROLÍNKOVÁ	Ing.arch. T. ŠANTAVÝ
Č.ZAK.: 3489 015 22 01	NÁZEV DÍLA: DOLNÍ KRUPÁ, PARCELA. Č. ST. 7 OBNOVA HOSPODÁŘSKÉ BUDOVY V AREÁLU FARY		Č.PARÉ:
DATUM: 11/2022			
POČET A4:			
NÁZEV*DWG:			
MĚŘÍTKO:	ČÁST: SPOJ. PROJEKT DPS, DZS		Č.PŘÍLOHY: D.1.1.8
STUPEŇ: DPS DZS	NÁZEV PŘÍLOHY: TABULKY PRVKŮ, SKLADEB, VÝPLNÍ TECHNOLOGICKÉ POSTUPY		
PROFESE: ARCH. STAV.

TABULKY STÁVAJÍCÍCH PRVKŮ

**MLADÁ BOLESLAV, DOLNÍ KRUPÁ
FARA č.p. 15, HOSPODÁŘSKÝ OBJEKT**

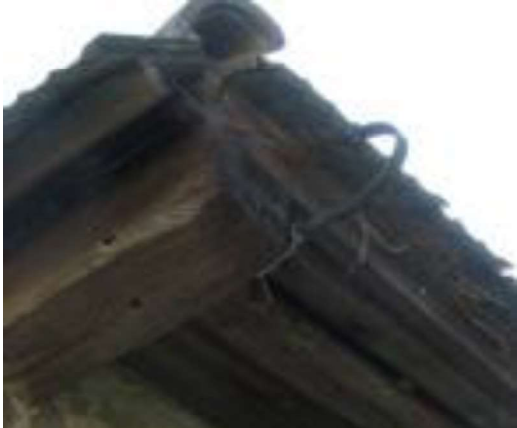
<p>foto z exteriéru</p>	<p>okapní hák - kovaný</p> <p>Kovaný okapní hák, železný, přikotvený hřebíky</p> <p>Návrh postupu opravy:</p> <ul style="list-style-type: none"> - vyjmout, očíslovat a zdokumentovat osazení. - uschovat - použít pod nový žlab <p>Povrchová úprava viz TP/100</p> <p>způsob opravy ověřit a odsouhlasit na vzorku. v případě nejasností přivolat projektanta</p>		1	1
Z 02

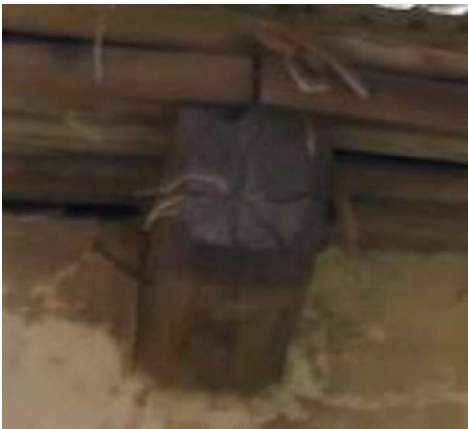
<p>foto z exteriéru</p>	<p>hřebík - kovaný</p> <p>Kovaný železný hřebík</p> <p>Návrh postupu opravy:</p> <ul style="list-style-type: none"> - vyjmout, očíslovat a zdokumentovat osazení - uschovat - po dokončení opravy krovu bude rozhodnuto o umístění <p>Povrchová úprava viz TP/100</p> <p>způsob opravy ověřit a odsouhlasit na vzorku. v případě nejasností přivolat projektanta</p>		1	1

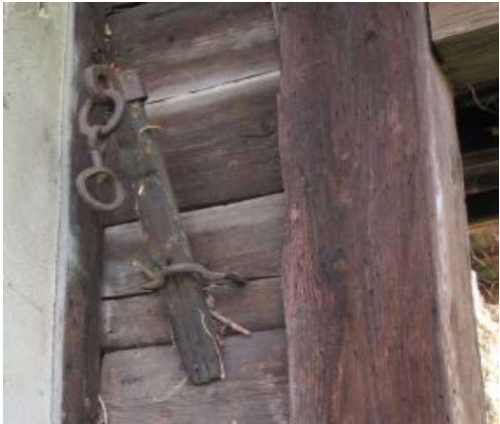
<p>foto z exteriéru</p>	<p>část zemědělského vybavení umístěné v oku vetknutém do stěny</p> <p>kované železné díly a dřevo</p> <p>Návrh postupu opravy:</p> <ul style="list-style-type: none"> - vyjmout, očíslovat a zdokumentovat osazení - uschovat - po dokončení opravy krovu bude rozhodnuto o umístění <p>Povrchová úprava viz TP/100</p> <p>způsob opravy ověřit a odsouhlasit na vzorku. v případě nejasností přivolat projektanta</p>	1		1
Z 04

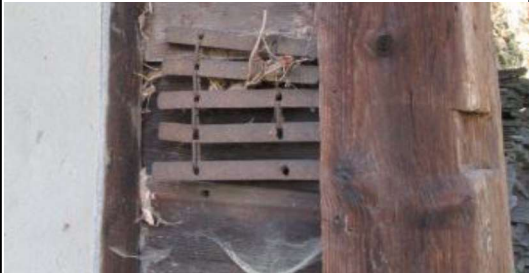
<p>foto z exteriéru</p>	<p>část zemědělského vybavení zavěšeného na stěně</p> <p>Pásovina spojená železnými spojkami</p> <p>Návrh postupu opravy:</p> <ul style="list-style-type: none"> - vyjmout, očíslovat a zdokumentovat osazení - uschovat - po dokončení opravy krovu bude rozhodnuto o umístění <p>Povrchová úprava viz TP/100</p> <p>způsob opravy ověřit a odsouhlasit na vzorku. v případě nejasností přivolat projektanta</p>	1		1

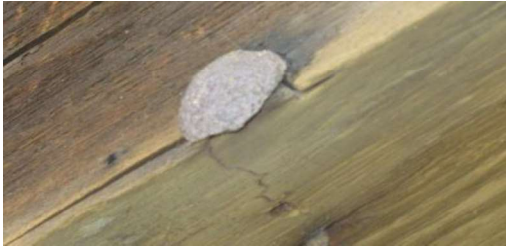
<p>foto z exteriéru</p>	<p>hřebík - kovaný</p> <p>Kovaný železný hřebík</p> <p>Návrh postupu opravy:</p> <ul style="list-style-type: none"> - vyjmout, očíslovat a zdokumentovat osazení - uschovat - po dokončení opravy krovu bude rozhodnuto o umístění <p>Povrchová úprava viz TP/100</p> <p>způsob opravy ověřit a odsouhlasit na vzorku. v případě nejasností přivolat projektanta</p>		1	1
Z 06

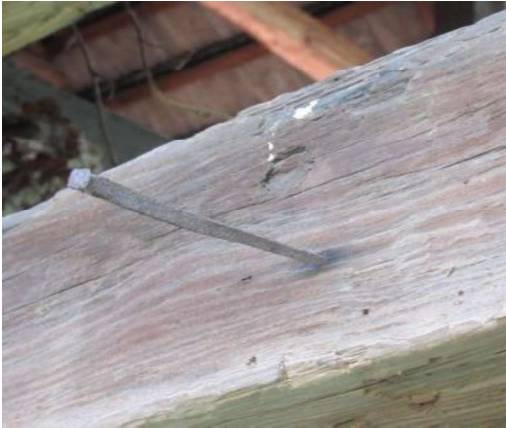
<p>foto z exteriéru</p>	<p>hřebík - kovaný</p> <p>Kovaný železný hřebík</p> <p>Návrh postupu opravy:</p> <ul style="list-style-type: none"> - vyjmout, očíslovat a zdokumentovat osazení - uschovat - po dokončení opravy krovu bude rozhodnuto o umístění <p>Povrchová úprava viz TP/100</p> <p>způsob opravy ověřit a odsouhlasit na vzorku. v případě nejasností přivolat projektanta</p>		1	1

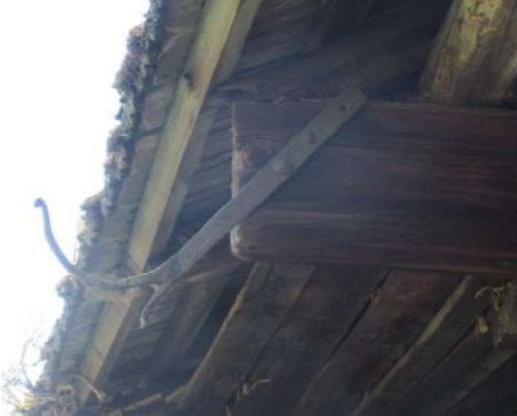
<p>foto z exteriéru</p>	<p>okapní hák - kovaný</p> <p>Kovaný okapní hák, železný, přikotvený hřebce</p> <p>Návrh postupu opravy:</p> <ul style="list-style-type: none"> - vyjmout, očíslovat a zdokumentovat osazení. - uschovat - použít pod nový žlab <p>Povrchová úprava viz TP/100</p> <p>způsob opravy ověřit a odsouhlasit na vzorku. v případě nejasností přivolat projektanta</p>		1	1
Z 08

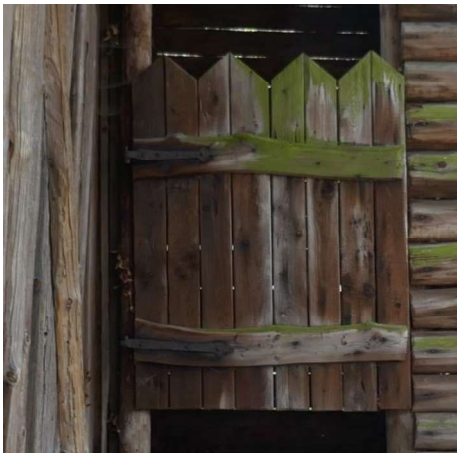
<p>foto z interiéru</p>	<p>Dveřní závěsy</p> <p>Kované železné dveřný závěsy, dekorativní</p> <p>Návrh postupu opravy: - závěsy, popřípadě celá vrátka budou použity v dělicí plaňkové stěně C160 z jižní strany prostoru O.02</p> <p>Povrchová úprava viz TP/101</p> <p>způsob opravy ověřit a odsouhlasit na vzorku. v případě nejasností přivolat projektanta</p>	1		1
Z 10

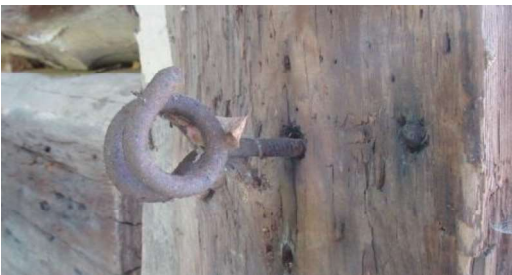
<p>foto z interiéru</p>	<p>Skoba - houpačkový hák se závitem</p> <p>železná</p> <p>Návrh postupu opravy: - vyjmout, očíslovat a zdokumentovat osazení - uschovat - po dokončení opravy krovu bude rozhodnuto o umístění</p> <p>Povrchová úprava viz TP/100</p> <p>způsob opravy ověřit a odsouhlasit na vzorku. v případě nejasností přivolat projektanta</p>	1		1

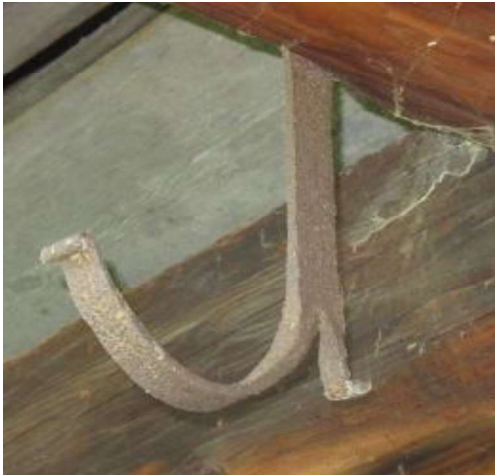
<p>foto z exteriéru</p>	<p>okapní hák - kovaný</p> <p>Kovaný okapní hák, železný, přikotvený hřebí</p> <p>Návrh postupu opravy:</p> <ul style="list-style-type: none"> - vyjmout, očíslovat a zdokumentovat osazení - uschovat - po dokončení opravy krovu bude rozhodnuto o umístění <p>Povrchová úprava viz TP/100</p> <p>způsob opravy ověřit a odsouhlasit na vzorku. v případě nejasností přivolat projektanta</p>		1	1
Z 12

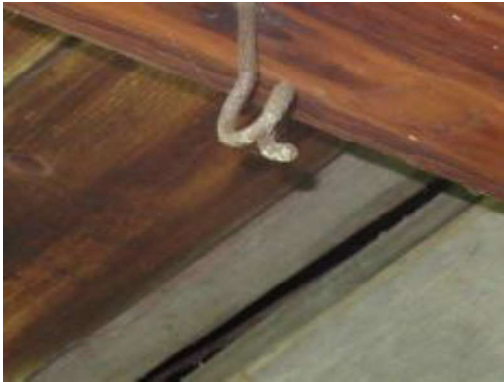
<p>foto z exteriéru</p>	<p>Skoba - houpačkový hák se závitem</p> <p>železná</p> <p>Návrh postupu opravy:</p> <ul style="list-style-type: none"> - vyjmout, očíslovat a zdokumentovat osazení - uschovat - po dokončení opravy krovu bude rozhodnuto o umístění <p>Povrchová úprava viz TP/100</p> <p>způsob opravy ověřit a odsouhlasit na vzorku. v případě nejasností přivolat projektanta</p>		1	1

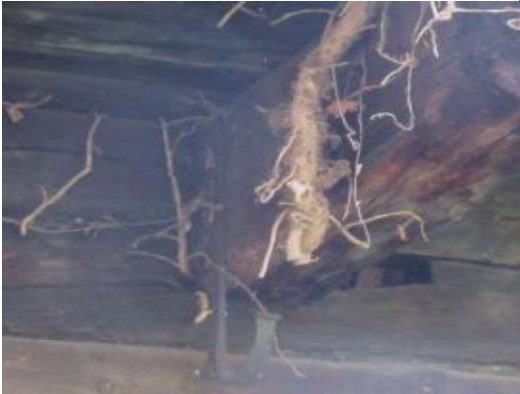
<p>foto z exteriéru</p>	<p>okapní hák - kovaný</p> <p>Kovaný okapní hák, železný, přikotvený hřebí</p> <p>Návrh postupu opravy:</p> <ul style="list-style-type: none"> - vyjmout, očíslovat a zdokumentovat osazení - uschovat - po dokončení opravy krovu bude rozhodnuto o umístění <p>Povrchová úprava viz TP/100</p> <p>způsob opravy ověřit a odsouhlasit na vzorku. v případě nejasností přivolat projektanta</p>		1	1
Z 14

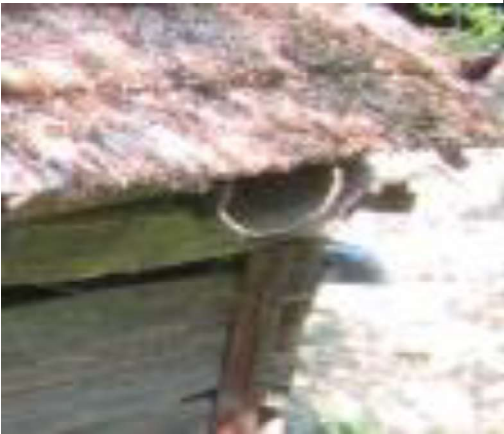
<p>foto z exteriéru</p>	<p>okapní hák - kovaný</p> <p>Kovaný okapní hák, železný, přikotvený hřebí</p> <p>Návrh postupu opravy:</p> <ul style="list-style-type: none"> - vyjmout, očíslovat a zdokumentovat osazení. - uschovat - použít pod nový žlab <p>Povrchová úprava viz TP/100</p> <p>způsob opravy ověřit a odsouhlasit na vzorku. v případě nejasností přivolat projektanta</p>

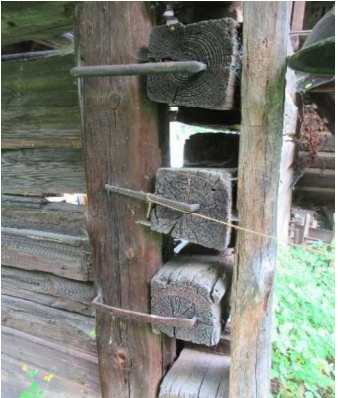
<p>foto z exteriéru</p>	<p>Tesařské skoby</p> <p>Kované tesařské skoby spojující roubenou a rámovou konstrukci</p> <p>Návrh postupu opravy:</p> <ul style="list-style-type: none"> - vyjmout, očíslovat a zdokumentovat osazení. - uschovat - použít na původním místě <p>Povrchová úprava viz TP/100</p> <p>způsob opravy ověřit a odsouhlasit na vzorku. v případě nejasností přivolat projektanta</p>	3		1

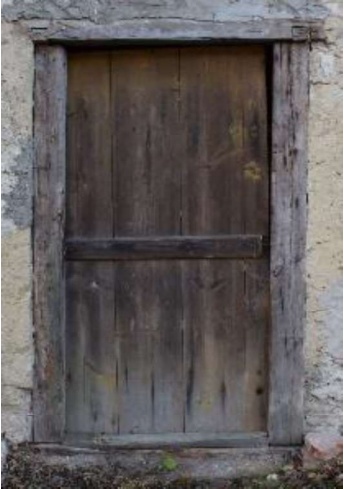
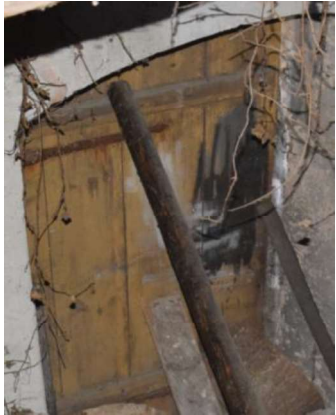
<p>foto z einteriéru</p> <p>sv.950/1950mm nutno zaměřit</p>	<p>stávající dveře vč. zárubně (průčelí chléva)</p> <p>masivní dřevěná rámová zárubeň čepovaná vč. dřevěného prahu dvevní křídlo- masivní svislá prkna(čtyři kusy) spojená vodorovnými svlaky kování: ocelové pásovina se závěsem na zárubni pouze jeden kus zámek chybí</p> <p>materiál: měkké dřevo z vnitřní strany krycí nátěr</p> <p>stav: dřevo poškozeno povětrnostními podmínkami a napadeno dřevokazným hmyzem</p> <p>návrh: celková repase vč. kování prověřit stav dřeva, nově sesadit svislá prkna popřípadě doplnit odstranit staré nátěry opatřit nátěrem proti dřevokaznému hmyzu(v případě velkého poškození vyrobit nové části(přesná kopie) nový transparentní nátěr vhodný do exteriéru (mat) viz TP/101</p> <p>kování: odstranit staré krycí nátěry odstranit korozi nový antikoroční nátěr, vrchní transparentní nátěr vzhled surová ocel vyrobit kopii pásového závěsu dveře osadit kovaným krabicovým zámkem s klikou viz vzor</p>

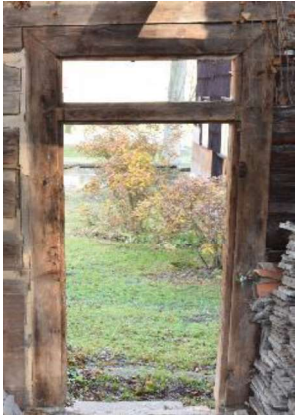
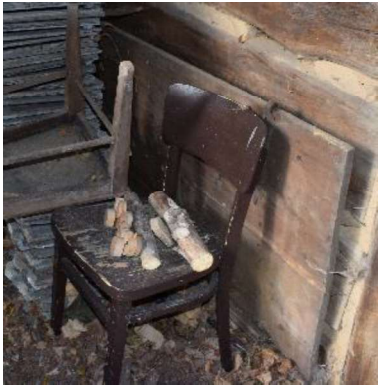
<p>foto složeného dveřního křídla</p><p>sv.950/1900+400mm nutno zaměřit</p></div>	<p>stávající dveře vč. zárubně a nadsvětlíku (vstup do roubené komory)</p> <p>masivní dřevěná rámová zárubeň čepovaná s vodorovným poutcem, vč. dřevěného prahu dveřní křídlo- masivní svislá prkna(čtyři kusy) spojená vodorovnými svlaky nadsvětlík bez výplně(dochovaná polodrážka) kování: ocelové pásovina na křídle, závěsy na zárubni chybí klíka zámek chybí</p> <p>materiál: měkké dřevo</p> <p>stav: dřevo poškozeno povětrnostními podmínkami a napadeno dřevokazným hmyzem</p> <p>návrh: celková repase vč. kování prověřit stav dřeva, nově sesadit svislá prkna popřípadě doplnit odstranit staré nátěry opatřit nátěrem proti dřevokaznému hmyzu(v případě velkého poškození vyrobit nové části(přesná kopie) nový transparentní nátěr vhodný do exteriéru (mat) nadsvětlík- osadit husté pletivo ve dřevěném rámu, upevnit obrtlíky viz TP/101</p> <p>kování: odstranit staré krycí nátěry odstranit korozi nový antikorózní nátěr, vrchní transparentní nátěr vzhled surová ocel vyrobit kopii pásového závěsu dveře osadit kovaným krabicovým zámkem s klikou viz vzor</p>	1		1

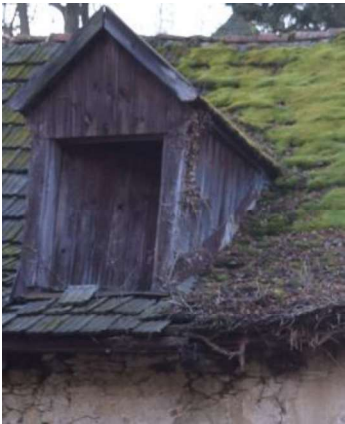
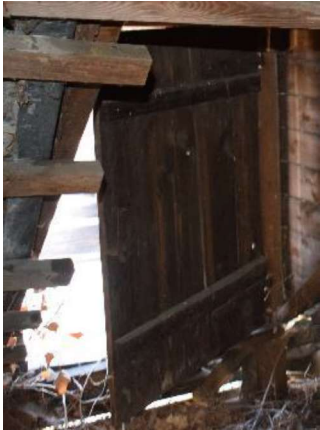
<p>foto z interiéru</p> <p>sv.830/1085mm nutno zaměřit</p>	<p>stávající dveře (vikýř nad chlévem)</p> <p>dřevěný rám(zárubeň) je součástí vikýře dvevní křídlo- masivní svislá prkna(čtyři kusy) spojená vodorovnými svlaky kování: ocelové pásovina se závěsem na zárubni petlice s okem pro visací zámek, ocel</p> <p>materiál: měkké dřevo</p> <p>stav: dřevo poškozeno povětrnostními podmínkami a napadeno dřevokazným hmyzem</p> <p>návrh: celková repase vč. kování prověřit stav dřeva, nově sesadit svislá prkna popřípadě doplnit odstranit staré nátěry opatřit nátěrem proti dřevokaznému hmyzu(v případě velkého poškození vyrobít nové části(přesná kopie) nový transparentní nátěr vhodný do exteriéru (mat) viz TP/101</p> <p>kování: odstranit staré krycí nátěry odstranit korozi nový antikorózní nátěr, vrchní transparentní nátěr vzhled surová ocel v případě chybějícího kování doplnit kopie</p>		1	1
