Objednatel:	KSÚS Středočeského kraje	Obec:	Skorkov	Kraj:	Středočeský
Akce:	PROVEDENÍ NEODKLADNÝCH OPATŘENÍ K ZAJIŠTĚNÍ BEZPEČNOSTI PROVOZU POD NADJEZDY Objekt: SO 211 MOST EV.Č. 2752-2 PŘES D10 U ČTYŘ KAMENŮ			Datum	Stupeň
				10/2017	TP
				Souprava	Č. přílohy

# **Most 2752-2**

## **MIMOŘÁDNÁ PROHLÍDKA**

**Objekt: Most ev.č. 2752-2 (Most přes I/10 u Čtyř kamenů)**

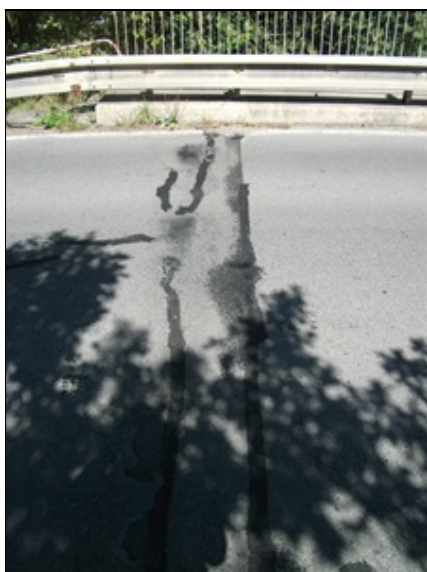
flexibilní mostní závěr nad OP1

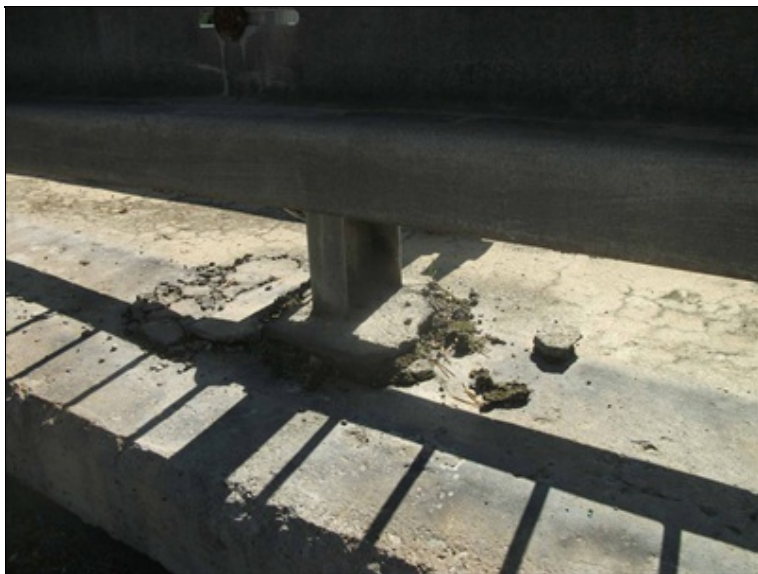
| [4.1] | 4.1 | Svodidla/zábradelní svodidla | Beton v okolí několika sloupků zábradelního svodidla je výrazně poškozen, jedná se o vytržení části betonu z římsy.<br><br>Místy povrchová koroze. |

poruchy kotvení sloupku zábradelního svodidla  
(vpravo)

| [8] | 4.1 | Svodidla/zábradelní svodidla | Opravit kotvení sloupků zábradelního svodidla. |

Beton v okolí několika sloupků zábradelního svodidla je výrazně poškozen, jedná se o vytržení části betonu z římsy. Porušené části betonu bude nutné odbourat, očistit povrch vytvořené kapsy a provést nové zabetonování sloupků betonem C 30/37-XF4.

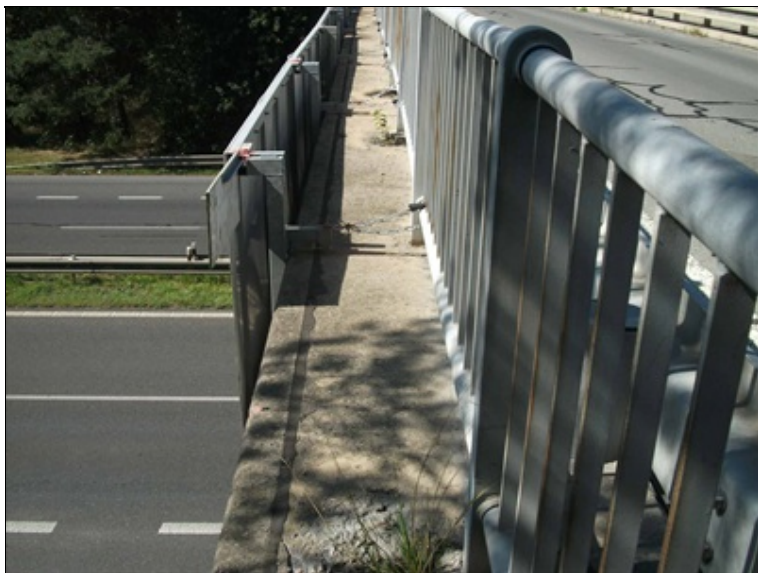
- [3.1] 3.1 Vozovka Nánosy nečistot a vegetace u obrubníků.
- [3.2] 3.2 Chodníky Nečistoty na povrch chodníku.
- [3.3] 3.3 Římsy, obrubníky, zálivky Beton říms degraduje.

pravá římsa, pohled proti směru staničení

| [7] | 3.3 | Římsy, obrubníky, zálivky | Provést detailní průzkum povrchu říms s cílem odhalit místa se sníženou soudržností nebo dutinou. Zde povrchovou vrstvu odstranit a provést ochranu odhalené výztuže. |

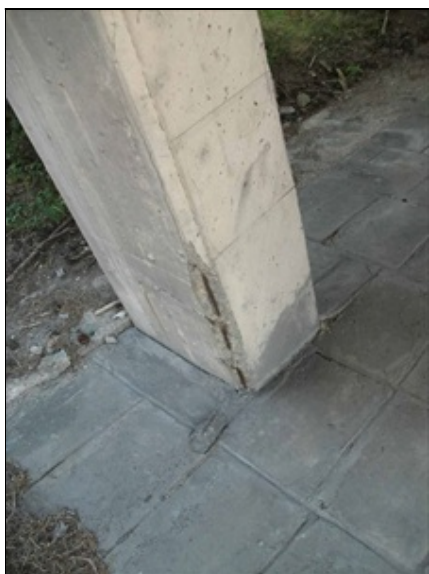
- [2.1] 2.1 Nosná konstrukce Hrany krajních nosníků, vždy ve směru jízdy, poškozeny od průjezdu vysokého nákladu. Na spodním líci NK jsou lokálně stopy po průsacích v okolí trubiček odvodňujících dutiny nosníků ve spodní desce, ojediněle odpadá krycí vrstva betonu a odhalena korodující výztuž. Na vnější boky krajních nosníků zatéká z izolace. Na šikmých stojkách odpadá na více místech krycí výztuž betonu a koroduje obnažená výztuž.

šikmá stojka P3, odpadávání krycí vrstvy betonu, korozí výztuže

| [6] | 2.1 | Nosná konstrukce | Provést detailní průzkum podhledu NK (akustické trasování) s cílem odhalit místa se sníženou soudržností nebo dutinou. Zde povrchovou vrstvu betonu odstranit a provést ochranu odhalené výztuže. |

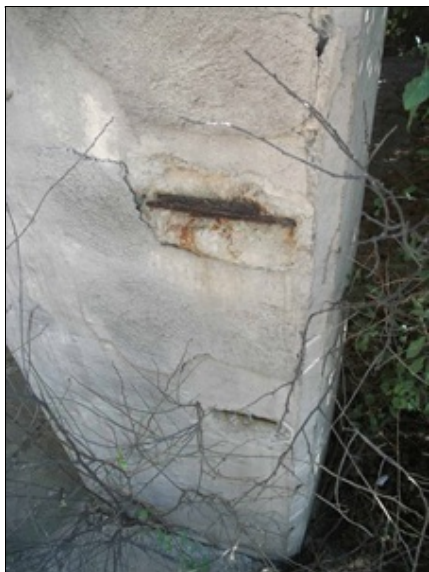
šikmá stojka P3, detail poruch

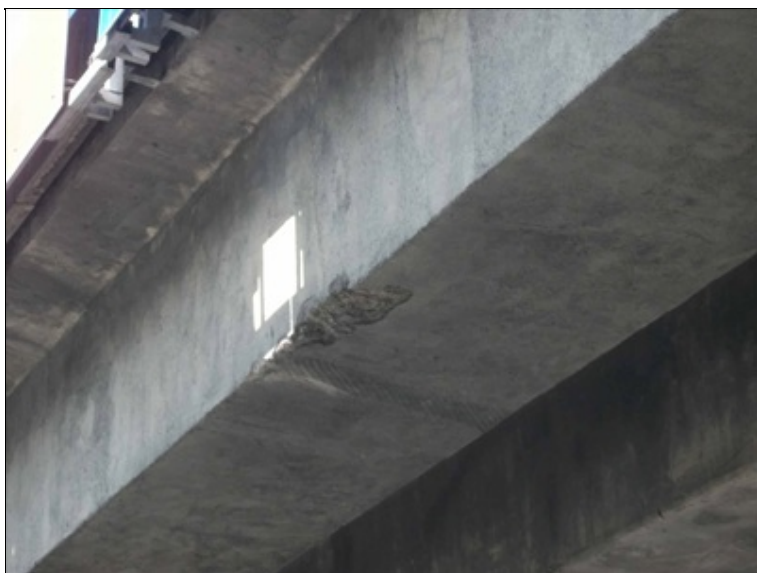
poškození dolní hrany nosníku, směr Turnov

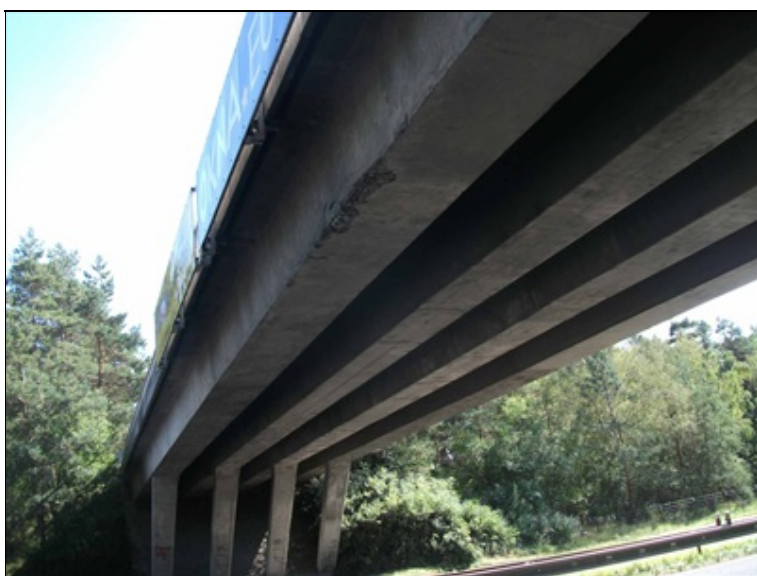
podhled středního pole zleva, poškození hrany nosníku, směr Praha

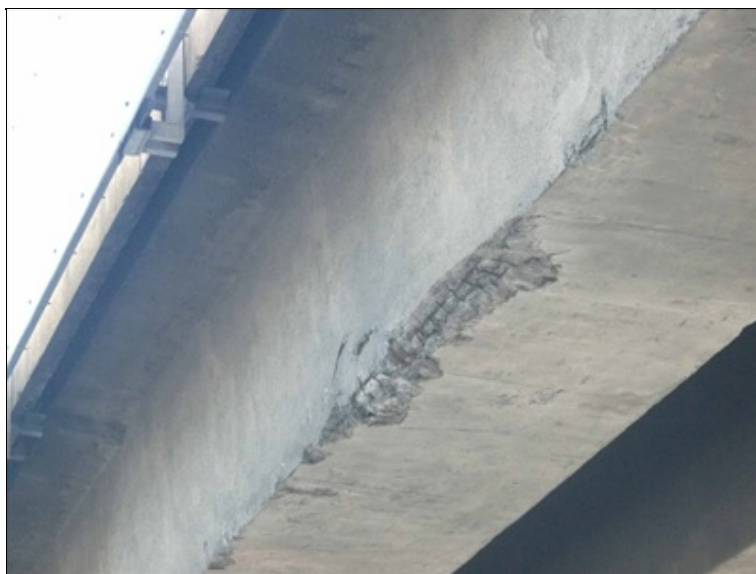
detail poškození nosníku, směr Praha

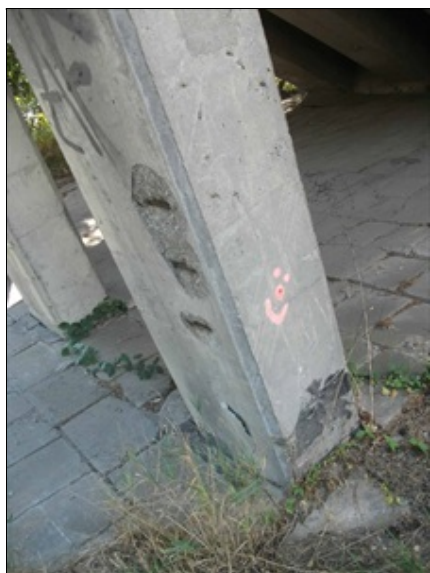
šikmá stojka P2, odpadávání krycí vrstvy betonu, koroze výztuže

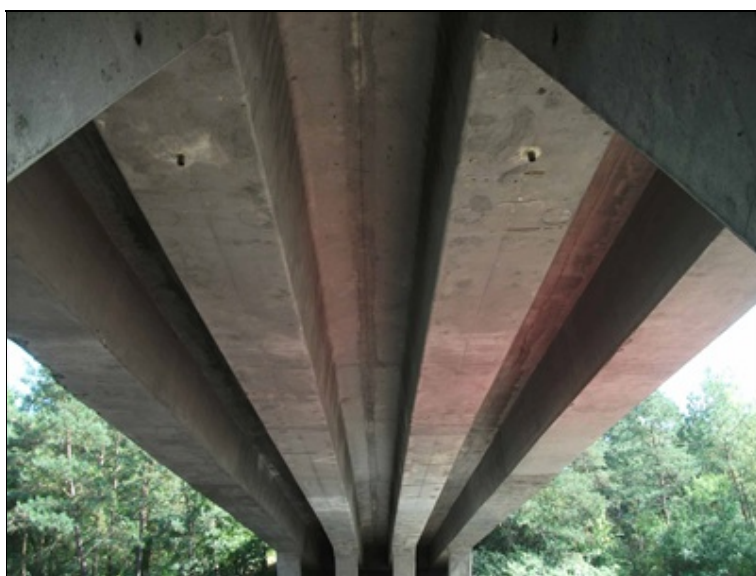
podhled NK ve středním poli, lokální koroze  
odhalené výztuže, stopy průsaků v okolí  
odvodňovacích otvorů

| [5] | 2.1 | Nosná konstrukce | Provést revizi odvodnění dutin nosníků, nefunkční otvory obnovit. |

V podhledu stávajících nosníků jsou provedeny odvodňovací otvory. Je potřeba ověřit jejich průchodnost a funkčnost. Bude provedeno pročištění stávajících otvorů na spodku trámů nosné konstrukce, v případě nutnosti převrtání větším profilem.

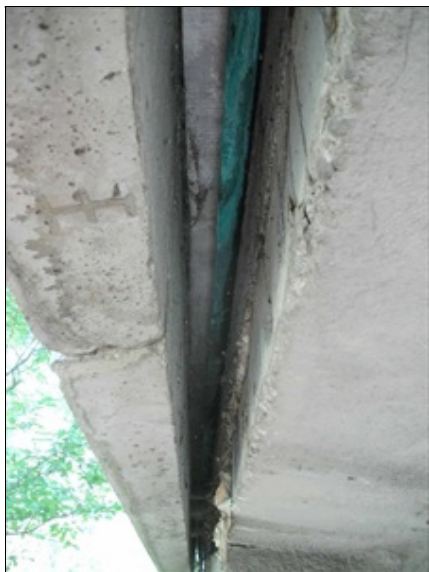
korodující okapnice pod řimsou
