| Akce: | PROVEDENÍ NEODKLADNÝCH OPATŘENÍ K ZAJIŠTĚNÍ BEZPEČNOSTI PROVOZU POD NADJEZDY Objekt: SO 213 MOST EV.Č. 6111-1 PŘES D11 KŘÍŽOVATKA JIRNY | | | Datum | Stupeň |

MIMOŘÁDNÁ PROHLÍDKA

Objekt: Most ev.č. 6111-1 (226/1101-Nadjezd přeložky silnice II/101-křižovatka Jirny)

Datum provedení prohlídky: 10.8.2017

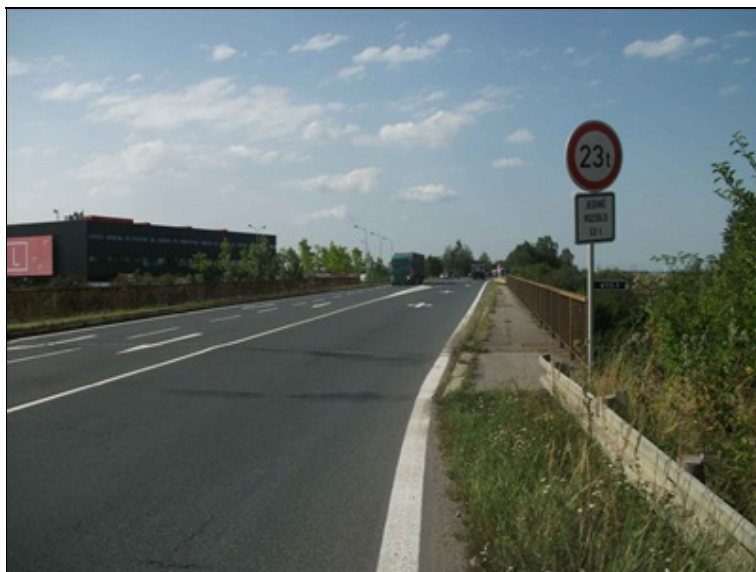
pohled na most proti směru staničení

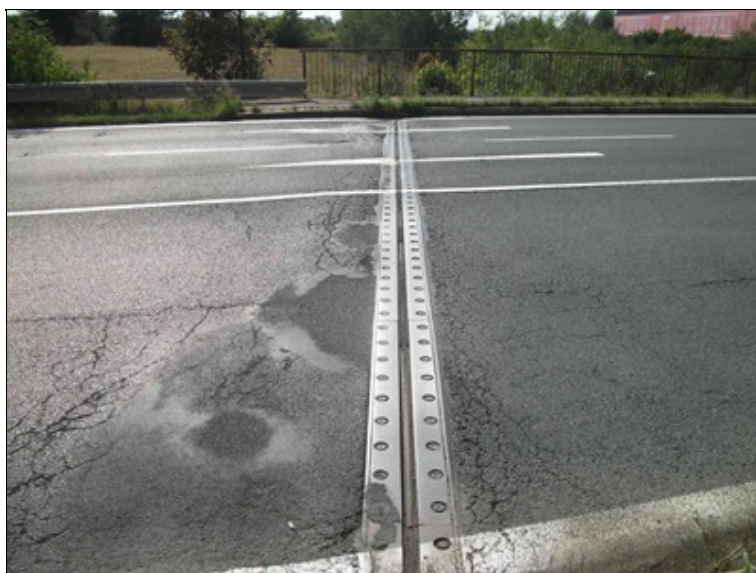
| [2.5] | 2.3 | Mostní závěry | Mostní závěry silně protékají - jsou nefunkční. Krycí plechy mostních závěrů silně korodují, lokálně jsou již přerezané a hrozí nebezpečí zranění chodců. |

MZ nad OP4

| [3] 2.3 Mostní závěry | Snést nebo nahradit krycí plechy mostních závěrů v oblasti chodníků. |

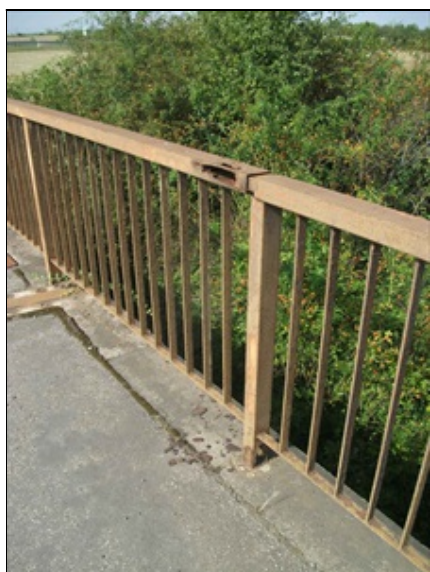
| [4.2] | 4.2 | Zábradlí | Zábradlí v celém rozsahu koroduje, nejvýrazněji v místě vetknutí sloupků do říms, kde je místy patrné až téměř stoprocentní oslabení průřezu. |

koroze zábradlí

| [7] 4.2 Zábradlí | Vzhledem k silné korozi sloupků kompletně vyměnit zábradlí. |

Stávající zábradlí výrazně koroduje, na více místech až 100% oslabení průřezu v oblasti vetknutí sloupků do říms.

Nové ocelové zábradlí se svislou výplní bude provedeno na obou stranách mostu na celou délku. Bude kotveno do stávající římsy po odstranění stávajícího zábradlí na patní plechy pomocí chemických kotev do vyvrtaných otvorů. Patky zábradlí budou podlity plastmaltou. Provedení bude umožňovat odmontování a následné zpětné osazení při připravované komplexní rekonstrukci mostu.

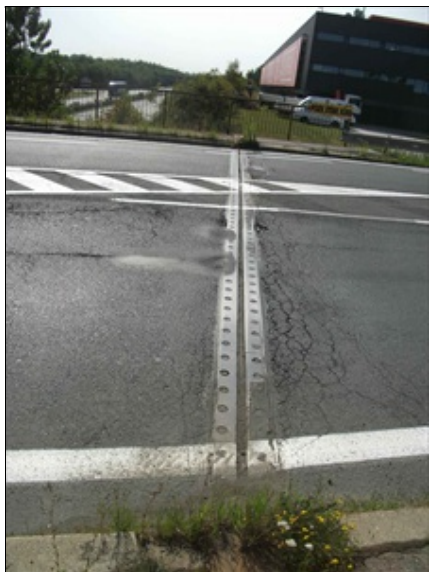
MZ nad OP1

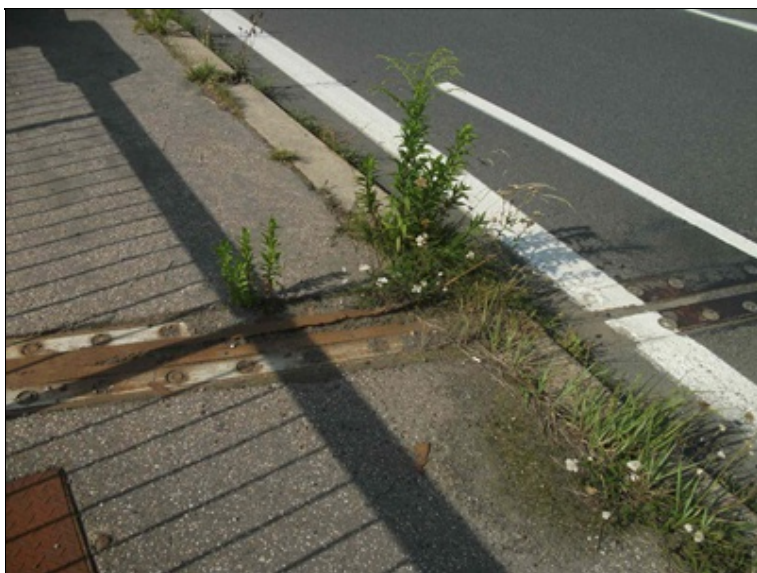
MZ nad OP1, přerezlý a vyčnívající krycí plech

V současné době vyčnívají plechy z mostního závěru v oblasti chodníku, bude provedeno odstranění těchto plechů v chodníku, do konstrukce MZ ve vozovce se zasahovat nebude.

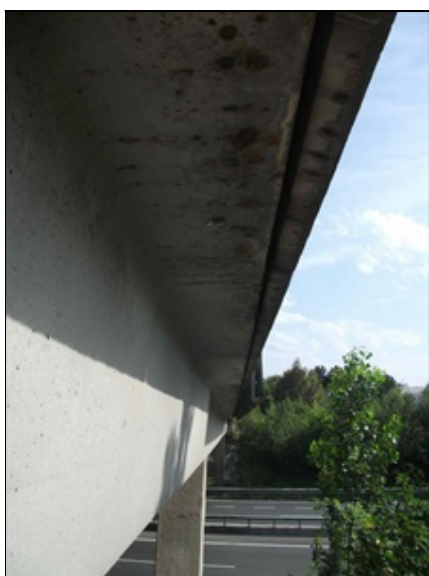
pravá strana, zatékání na nosník pod řimsou, koroze výztuže nosníku

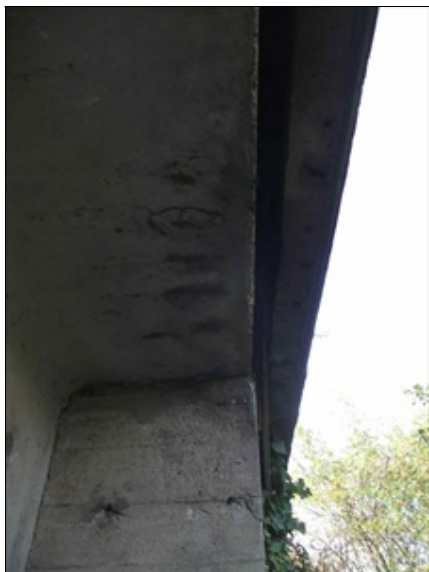
levá strana u OP1, zatékání na nosník pod římsou, koroze výztuže

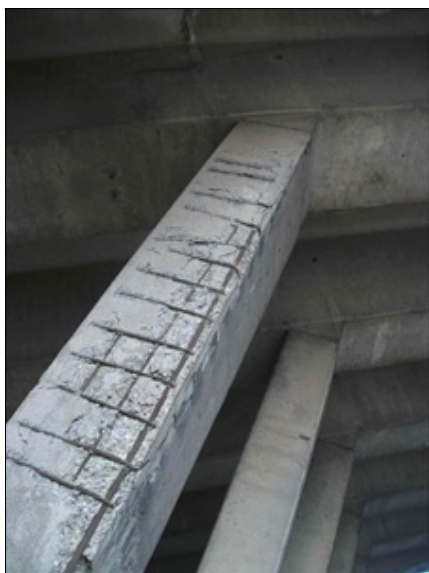
| [2.1] | 2.1 | Nosná konstrukce / vzpěry | Vzpěry jsou výrazně poškozeny vodou vytékající z odvodňovačů a vodou odstřikující z dálničního tělesa. Zejména u krajních stojek jsou místa s hloubkovou degradací betonu a silnou korozi výztuže, čemuž přispívá místy až nulová tloušťka krycí vrstvy. |

masivní odpadání betonu z boku šikmé stojky, koroze výztuže

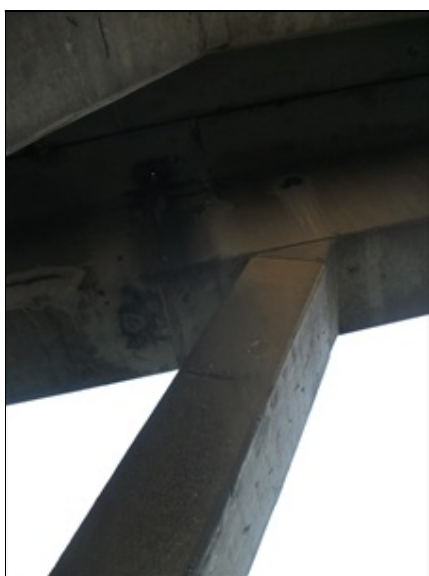
| [3.5] | 3.6 | Odvodnění mostu | Zcela chybí svody odvodnění - voda z odvodňovačů stéká na nosnou konstrukci a vzpěry. Mříže odvodňovačů jsou částečně nebo i zcela zanesené. |

chybějící svod odvodňovače vlevo, poškození nosníku stékající vodou, průsaky kolem otvorů odvodnění dutin

| [5] 3.6 Odvodnění mostu | Bezodkladně na odvodňovače osadit svody, které zabrání stékání vody po konstrukci mostu. |

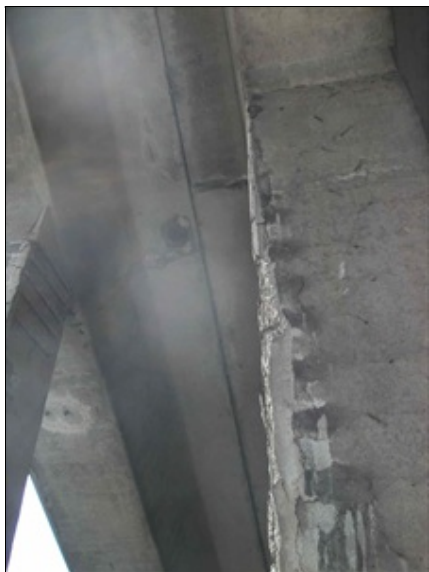
chybějící svod odvodňovače vpravo, masivní poškození stojek

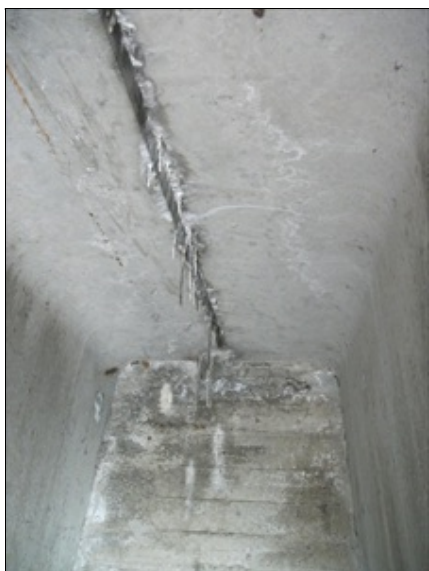
| [2.3] | 2.1 | Nosná konstrukce / koncové příčníky | Voda prosakující dilatačními sparami degraduje beton koncových příčníků. V příčnicích jsou trhliny s výluhy pojiva, lokálně obnažená výztuž koroduje. |

stopy zatékání do konstrukce před koncovým příčnickem nad OP4

| [2] 2.1 Nosná konstrukce / koncové příčnický | Provést detailní průzkum podhledu NK (akustické trasování) s cílem odhalit místa se sníženou soudržností nebo dutinou. Zde povrchovou vrstvu betonu odstranit a provést ochranu odhalené výztuže. |

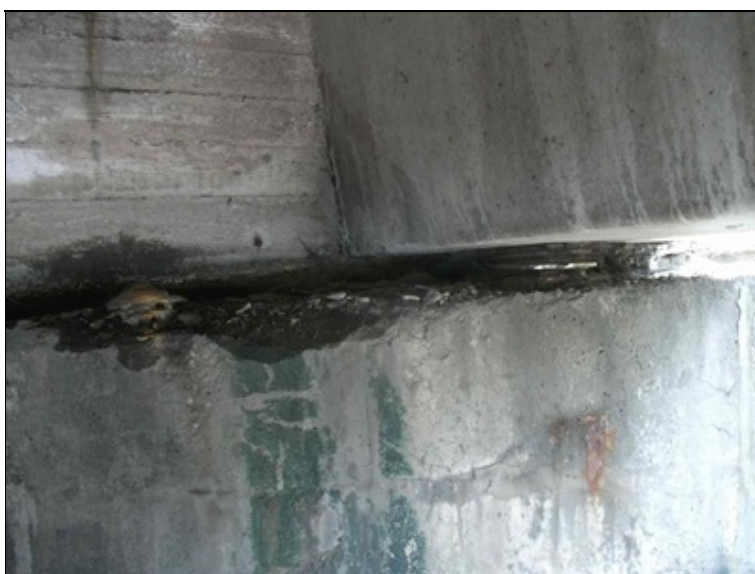
| [2.4] | 2.2 | Ložiska, klouby | Ložiska jsou silně poškozena průsaky mostními závěry. Na obou opěrách je patrná velmi silná koroze obou úložných desek. Kluzné plochy jsou na mnoha místech viditelně poškozeny - funkce ložisek je zjevně omezena. U mnoha ložisek je poškozena či zcela stržena ochranná manžeta. |

ložisko na OP4, silná koroze, zatékání na úložný práh, degradace betonu
