Objednatel:	KSÚS Středočeského kraje	Obec:	Tuřice	Kraj:	Středočeský
Akce:	PROVEDENÍ NEODKLADNÝCH OPATŘENÍ K ZAJIŠTĚNÍ BEZPEČNOSTI PROVOZU POD NADJEZDY			Datum	Stupeň
Objekt:	SO 216 MOST EV.Č. 27210-1 PŘES D10 U TUŘIC			10/2017	TP
				Souprava	Č. přílohy

MIMOŘÁDNÁ PROHLÍDKA

Objekt: Most ev.č. 27210-1 (Most přes silnici I/10 u Tuřic)

TECHNICKÁ ZPRÁVA

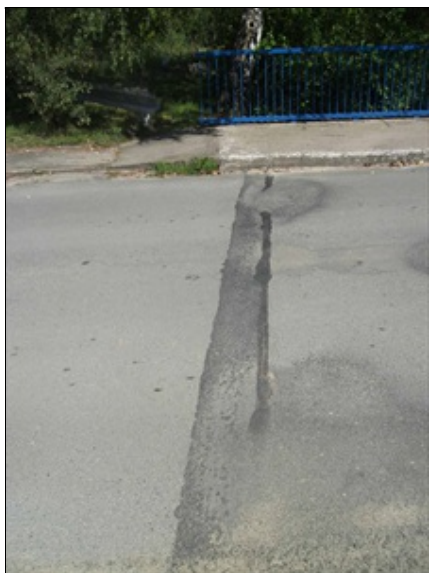
flexibilní mostní závěr nad OP4

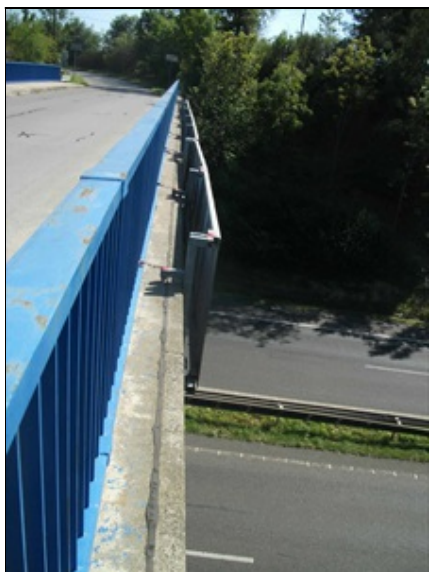
[4.1]	4.2	Zábradlí	Místy povrchová koroze.
-------	-----	----------	-------------------------

levý okraj mostu, povrchová koroze zábradlí

[5]	4.2	Zábradlí	Provést opravu PKO.
-----	-----	----------	---------------------

Stávající zábradlí vykazuje v současnosti známky koroze pouze lokálně. V době provádění oprav bude znovu důkladně prohlédnuto a vady PKO opraveny.

Vzhledem k tomu, že se jedná o dočasnou opravu a celý mostní svršek je dožilý, bylo by neekonomické provádět renovaci nátěrového systému s životností 15 let v souladu s TKP. Současně by s ohledem na polohu mostu bylo problematické provést bez zásadnějšího omezení provozu přípravu povrchu pro takový nátěrový systém. Proto je navržen jednodušší systém PKO pro dočasnou opravu (5 let) do provedení celkové rekonstrukce mostu:

- Ruční očištění na stupeň čistoty Pst 2,5
- Základní nátěr na bázi alkydů 80 mikronů
- Vrchní nátěr na bázi alkydů 40 mikronů

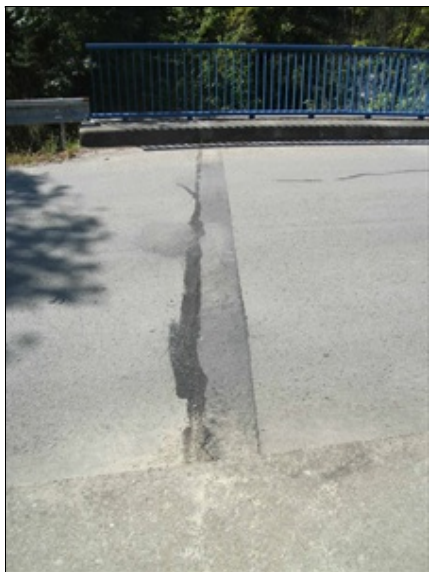
flexibilní MZ nad OP1

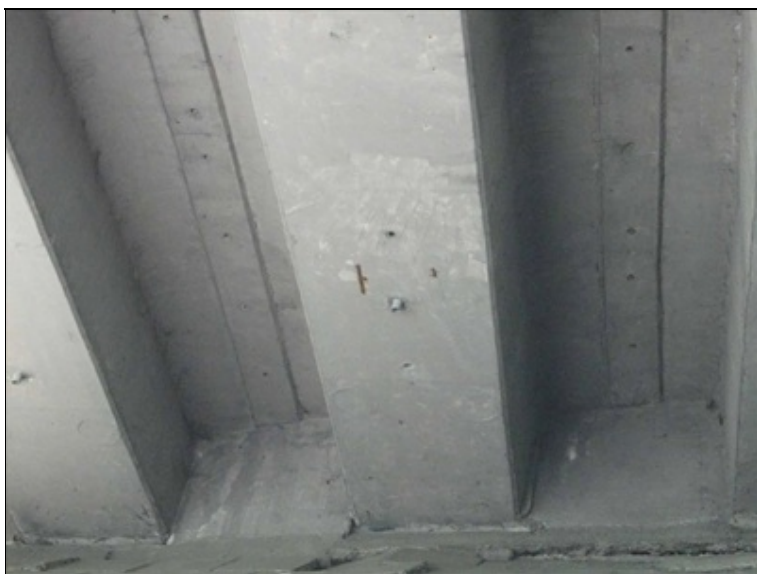
[2.1]	2.1	Nosná konstrukce	Na podhledu nosníků lokálně obnažená korodující výztuž (u OP4). U opěr nedostatečně ošetřené (zasanované) kotvy příčného předpětí. Lokálně odpadává krycí vrstva výztuže u vzpěr, odhalená výztuž koroduje.
[2.2]	2.3	Mostní závěry	Mostní závěry, hmota EMZ, na více místech opravované včetně přilehlé vozovky.

podhled NK u OP4, odpadá povrchová vrstva
betonu, koroze odhalené výztuže

[3]	2.1	Nosná konstrukce	Provést detailní průzkum podhledu NK (akustické trasování) s cílem odhalit místa se sníženou soudržností nebo dutinou. Zde povrchovou vrstvu betonu odstranit a provést ochranu odhalené výztuže.
-----	-----	------------------	---------------------------------------------------------------------------------------------------------------------------------------------------------------------------------------------------

V celé ploše bočního povrchu říms a podhledu NK (včetně horní části šikmých stojek) v prostoru nad podcházející komunikací a 1m na každou stranu od něj bude provedeno na celé ploše akustické trasování, kterým budou odhalena místa se sníženou soudržností nebo dutinou pod povrchovou vrstvou.

Na základě tohoto trasování budou vytipována místa, kde je potřeba provést úpravu (odstranění betonu, který by se v budoucnu mohl uvolnit a padnout na dálnici). Mimořádnou pozornost je potřeba věnovat prostoru mezi římsovým prefabrikátem a NK.

Odstraněny budou nesoudržné části z říms a případně i z nosné konstrukce nad tělesem dálnice a min. 1m vně průjezdného prostoru. Odhalená výztuž bude očištěna a opatřena pasivačním nátěrem na epoxicementové bázi. Odstranění se provede lehkou bourací technikou a bude poklepem ověřeno, že byl odstraněn veškerý uvolněný materiál.

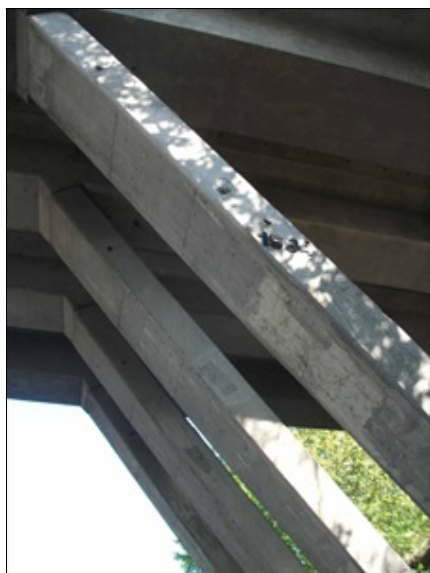
podpěra P2, šikmá stojka s datem rekonstrukce, místy odpadá krycí vrstva betonu, odhalená výztuž koroduje
