Objednatel:	KSÚS Středočeského kraje	Obec:	Nelahozeves	Kraj:	Středočeský
Akce:	PROVEDENÍ NEODKLADNÝCH OPATŘENÍ K ZAJIŠTĚNÍ BEZPEČNOSTI PROVOZU POD NADJEZDY			Datum	Stupeň
Objekt:	SO 221 MOST EV.Č. 608-010 PŘES TRATĚ PRAHA-VRAŇANY PŘED OBCÍ NOVÉ OUHOLICE			10/2017	TP
				Souprava	Č. přílohy

MIMOŘÁDNÁ PROHLÍDKA

Objekt: Most ev.č. 608-010 (Most v km 0.356 MÚK Nové Ouhovice)

Datum provedení prohlídky: 18.8.2017

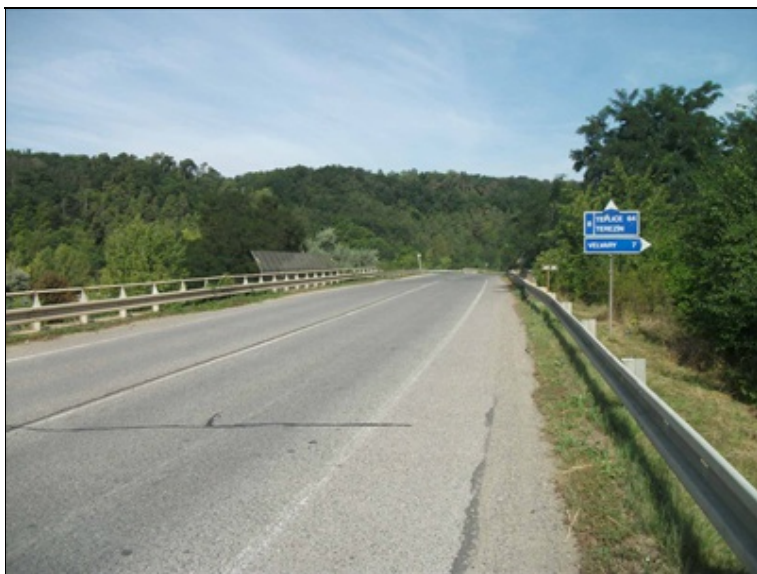
pohled na most ve směru staničení

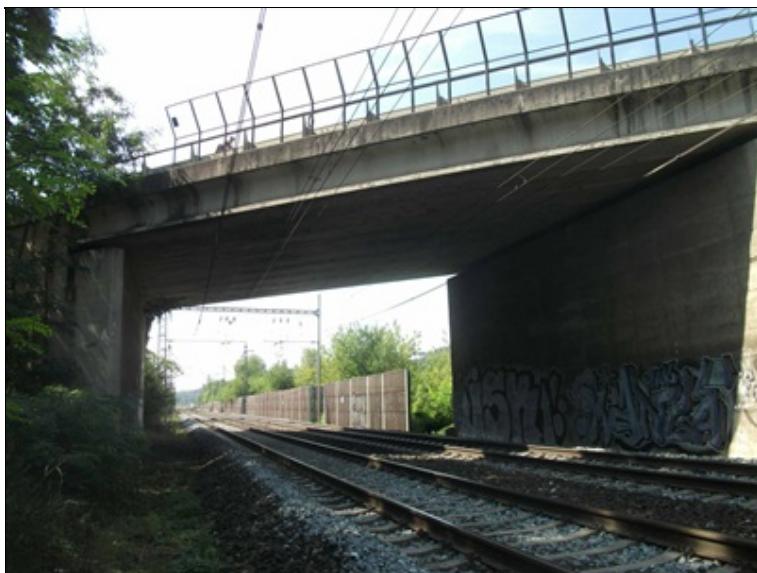
| [3.2] 3.3 Římsy, obrubníky, zálivky | Hluboká degradace betonu na horním líci říms, pravděpodobně nedostatečná odolnost betonu proti působení mrazu a CHRL. Nad opěrami jsou římsy porostlé vegetací. Římsové lícové prefabrikáty mají nedostatečnou tl. krycí vrstvy, místy separace povrchové vrstvy betonu a obnažená korodující výztuž. Nízký nášlap obrubníku. |

pohled na most zprava, patrná separace betonu
v římsách v místě výztuže

| [4] 3.3 Římsy, obrubníky, zálivky | Provést detailní průzkum povrchu říms s cílem odhalit místa se sníženou soudržností nebo dutinou. Zde povrchovou vrstvu odstranit a provést ochranu odhalené výztuže. Odstranit degradovaný beton s povrchu říms. |

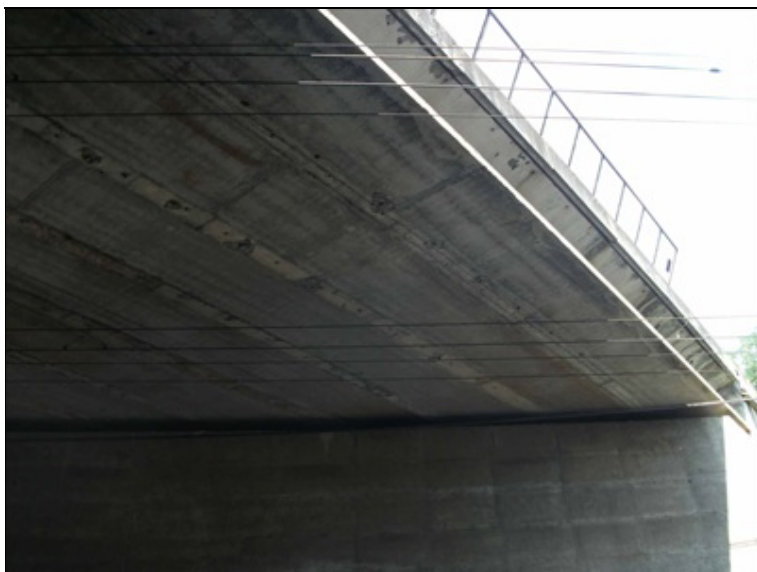
[2.1] 2.1 Nosná konstrukce Koncové oblasti u opěr jsou porostlé vegetací. Na bocích jsou stopy po zatékání z povrchu izolace. Na levé hraně levého nosníku je patrná separace betonu krycí vrstvy, resp. omítky, riziko spadu na trať pod mostem. Na nosnících je místy prokreslená korodující distanční a betonářská výztuž.

podhled NK zprava

| [3] 2.1 Nosná konstrukce | Provést detailní průzkum podhledu NK (akustické trasování) s cílem odhalit místa se sníženou soudržností nebo dutinou. Zde povrchovou vrstvu betonu odstranit a provést ochranu odhalené výztuže. |

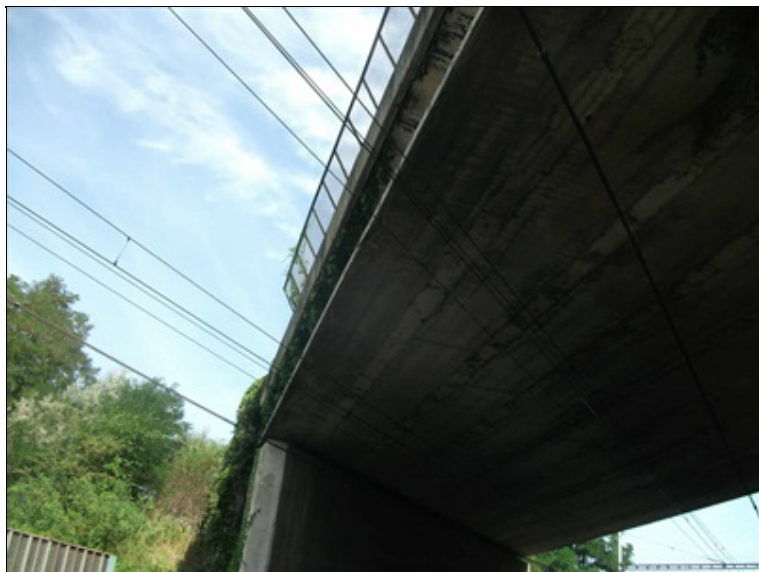
podhled NK zleva

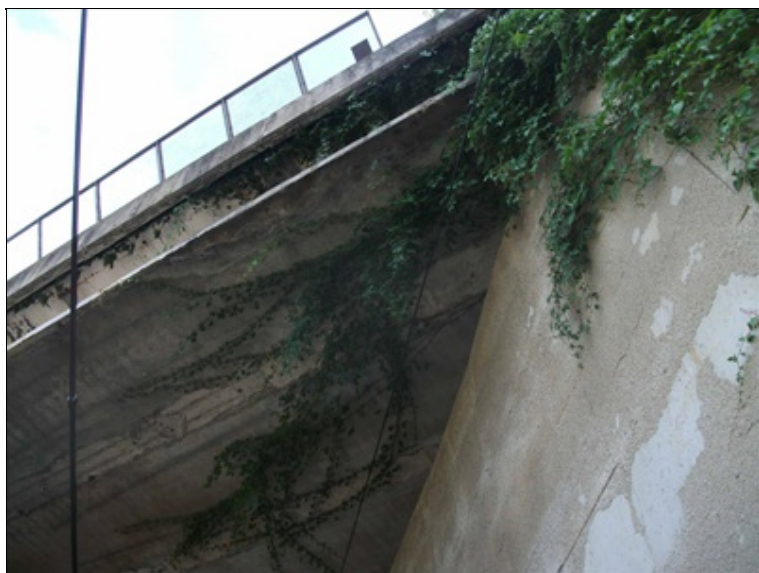
[1.2] 1.2 Mostní podpěry a křídla Odpadávající omítka. Spáry mezi křídly a opěrami jsou volné., otevřené. Boky jsou porostlé vegetací.

podhled NK u opěry OP1, odpadávání omítky z NK a opěry, vegetace na konstrukci mostu

| [1] 1.2 Mostní podpěry a křídla | Pravidelně odstraňovat vegetaci na mostě a v těsné blízkosti mostu. |

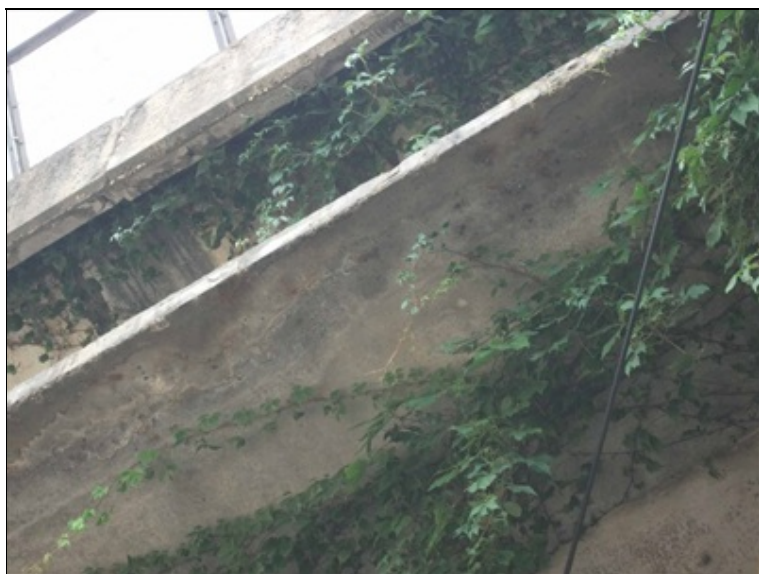
dtto - detail NK

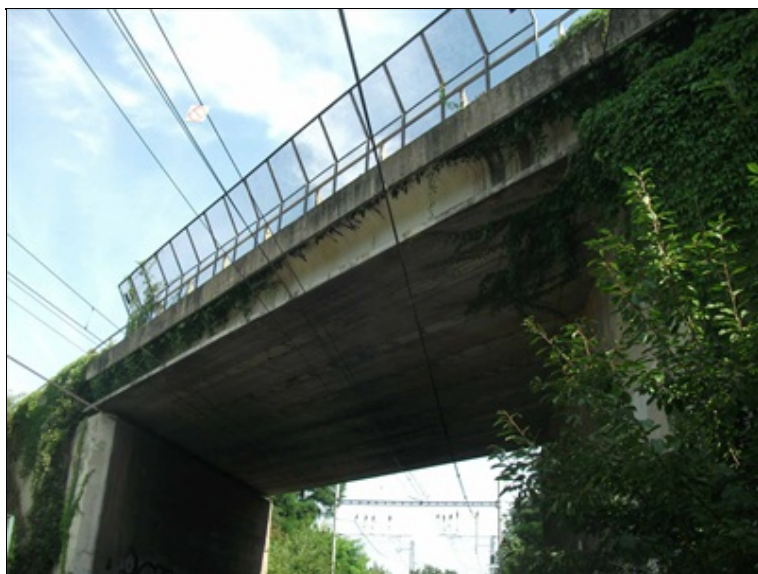
NK mostu zleva, vegetace na mostní konstrukci

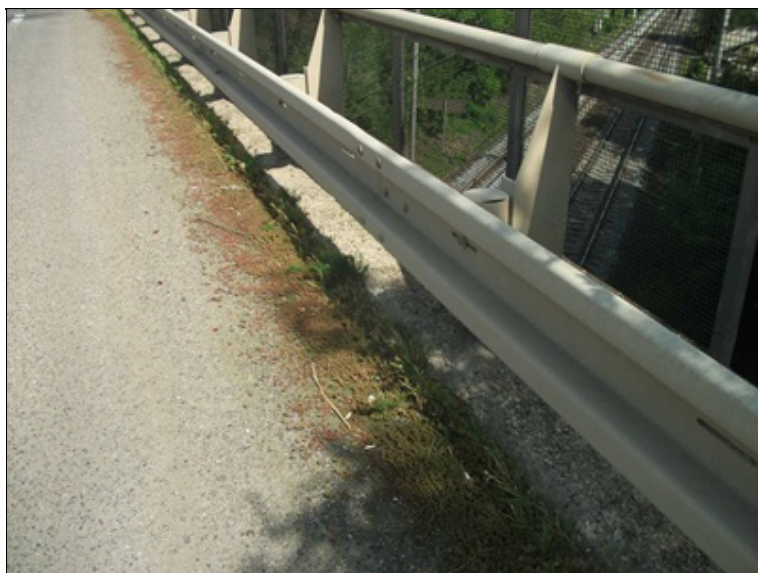
[3.1] 3.1 Vozovka Neprovedené zálivky ve spárách u mostního závěru OP2. Nečistoty a prorůstající vegetace u spáry s římsami.

pravá strana mostu, vegetace u obrubníků, nízký nášlap, degradace betonu římsy

| [2] 3.1 Vozovka | Pravidelně čistit okraje vozovky. |

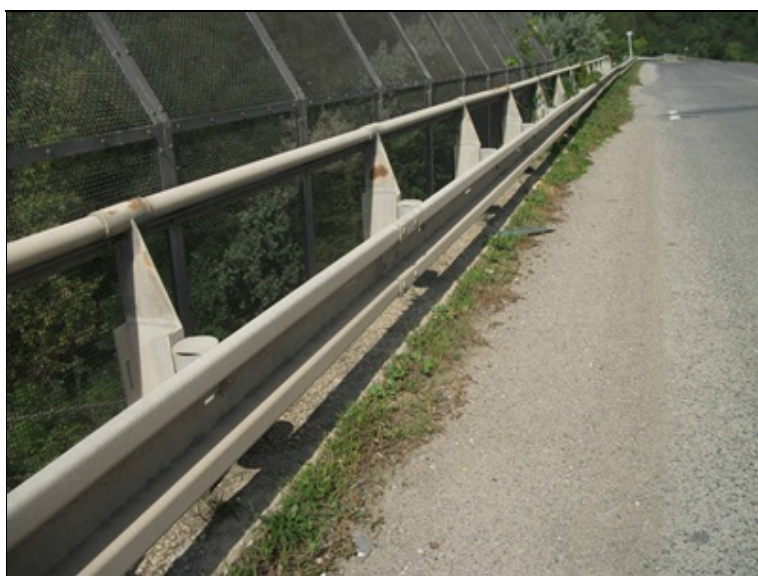
dtto - levá strana mostu

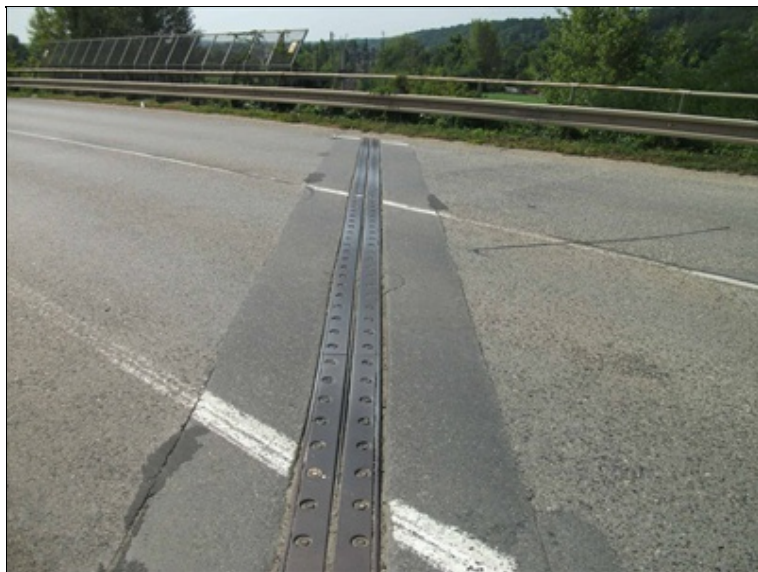
[2.2] 2.3 Mostní závěry Mostní závěr nad OP2 je zanesený, vlivem provozu odstraněné PKOna horním lici. Podél mostního závěru OP2 nejsou provedené zálivky. S ohledem na patrné průsaky na spodní stavbě je možná netěsnost pryžového profilu. Obdobně možná netěsnost podpovrchového závěru nad OP1.

mostní závěr nad opěrou OP2

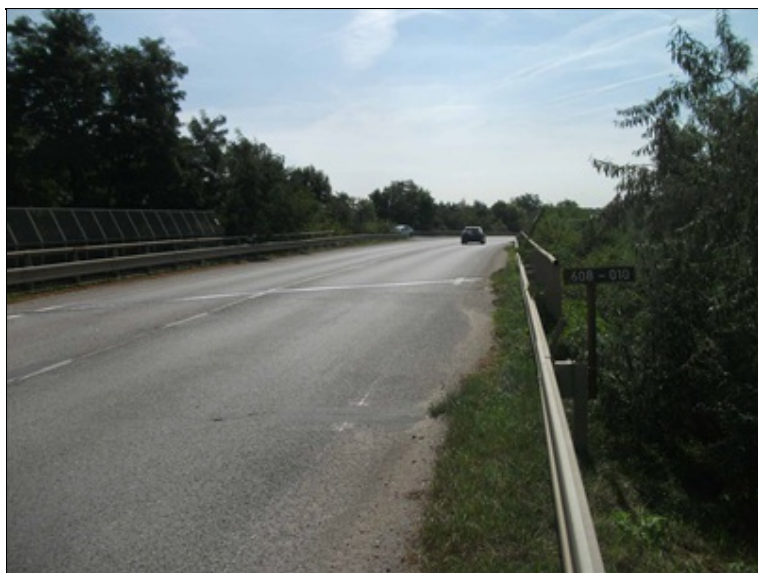
pohled na most proti směru staničení
