Objednatel:	KSÚS Středočeského kraje	Obec:	Nehvizdy	Kraj:	Středočeský
Akce:	PROVEDENÍ NEODKLADNÝCH OPATŘENÍ K ZAJIŠTĚNÍ BEZPEČNOSTI PROVOZU POD NADJEZDY Objekt: SO 210 MOST EV.Č. 2455-2a PŘES D11 PŘED OBCÍ VYŠEHOŘOVICE			Datum	Stupeň
				10/2017	TP
				Souprava	Č. přílohy

Most 2455-2a

Most přes dálnici D11 před obcí Vyšehořovice

MIMOŘÁDNÁ PROHLÍDKA

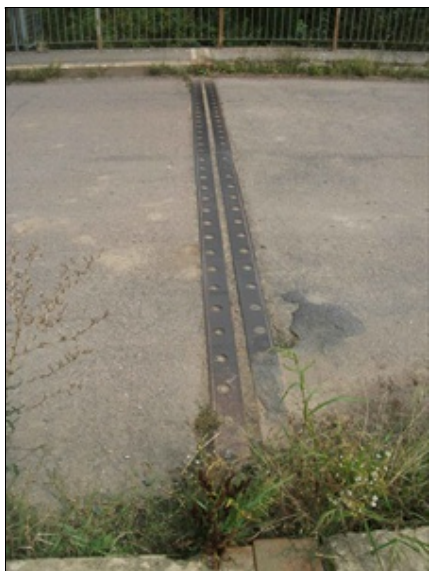
MZ nad OP1, drobný výtluk

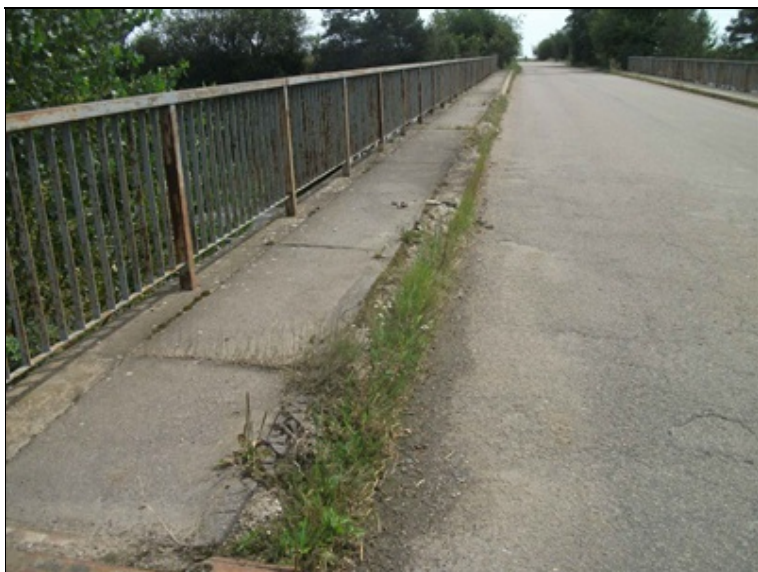
| [3.3] | 3.3 Římsy, obrubníky, zálivky | Beton obrubníků místy hloubkově degraduje. Beton říms degraduje. |

rozpadlé betonové obrubníky vlevo

Most se nachází mimo obec. Pro zvýšení bezpečnosti provozu bude v rámci opravy provizorně doplněno betonové svodidlo výšky 50cm (vodící stěna). Vzhledem ke stavu obrubníků bude svodidlo osazeno na okraj vozovky těsně u obrubníku (nutno vyčistit krajnici).

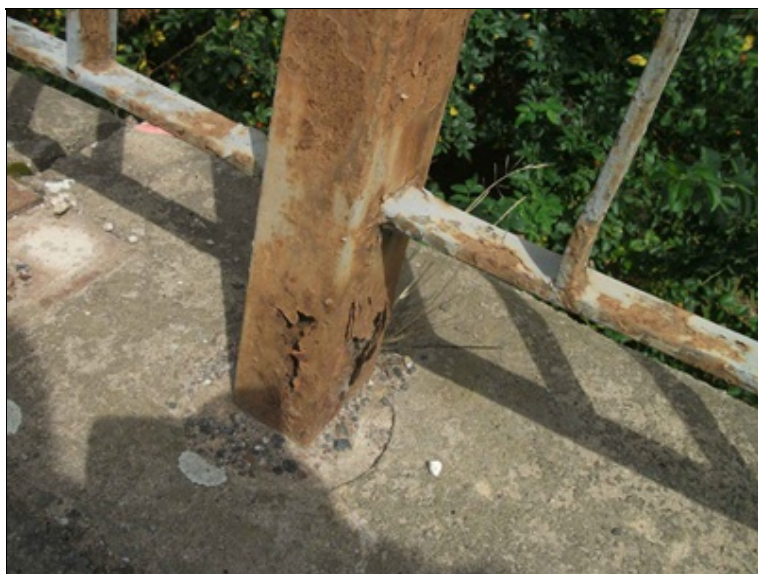
| [4.2] | 4.2 Zábradlí | Zábradlí v celém rozsahu koroduje, nejvýrazněji v místě vetknutí sloupků do říms, místy zde sloupky prorezlé. |

prorézlý sloupek zábradlí ve vetknutí do římsy

Stávající zábradlí výrazně koroduje, na několika místech více než 50% oslabení průřezu v oblasti vetknutí sloupků do říms.

[8] 4.2 Zábradlí Kompletně vyměnit zábradlí.

Nové ocelové zábradlí se svislou výplní bude provedeno na obou stranách mostu na celou délku. Bude kotveno do stávající římsy po odstranění stávajícího zábradlí na patní plechy pomocí chemických kotev do vyvrtaných otvorů. Patky zábradlí budou podlity plastmaltou. Provedení bude umožňovat odmontování a následné zpětné osazení při předpokládané komplexní rekonstrukci mostního svršku.

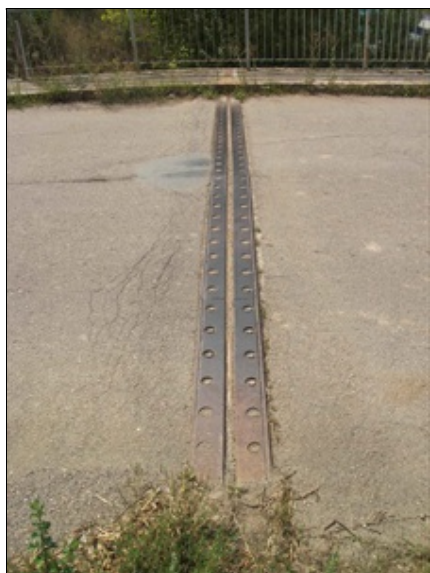
[2.1]	2.1	Nosná konstrukce	Na spodním líci NK jsou lokálně stopy po průsacích v místech podélných spar mezi nosíky, v okolí trubiček odvodňujících dutiny nosníků ve spodní desce, resp. v místech příčných spar mezikorálky nosníku. Na vnější boky krajních nosníků zatéká z izolace. Zcela ojediněle jsou na líci nosníků patrné podélné trhliny s drobnými výluhy pojiva, které kopírují trajektorii předpínací výztuže.
[2.2]	2.2	Ložiska, klouby	Ložiska jsou silně poškozována průsaky dilatačními spárami. Na obou opěrách je patrna velmi silná koroze obou úložných desek. Kluzné plochy jsou na mnoha místech viditelně poškozeny - funkce ložisek je zjevně omezena. U mnoha ložisek je poškozena či zcela stržena ochranná manžeta.
[2.3]	2.3	Mostní závěry	Mostní závěry silně protékají - jsou nefunkční.

MZ nad OP4

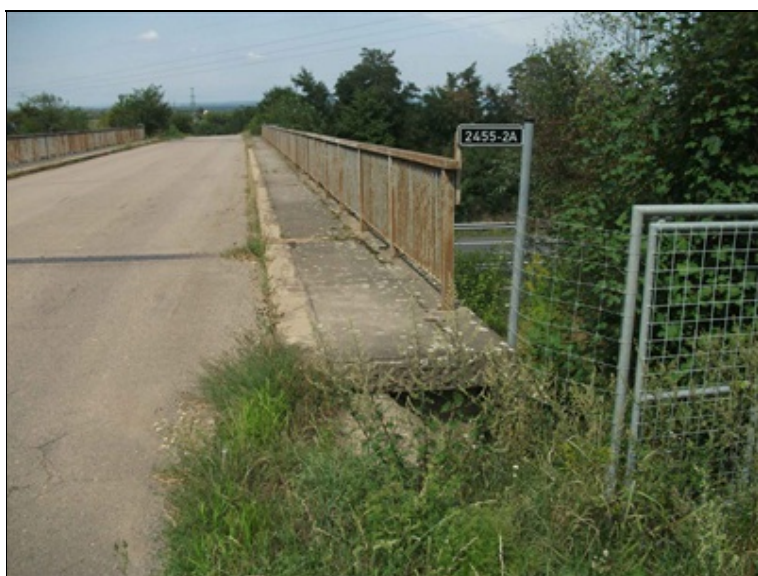
pohled proti směru staničení, odhalené čelo římsy

| [4] | 3.3 Římsy, obrubníky, zálivky | Provést detailní průzkum povrchu říms s cílem odhalit místa se sníženou soudržností nebo dutinou. Zde povrchovou vrstvu odstranit a provést ochranu odhalené výztuže. |

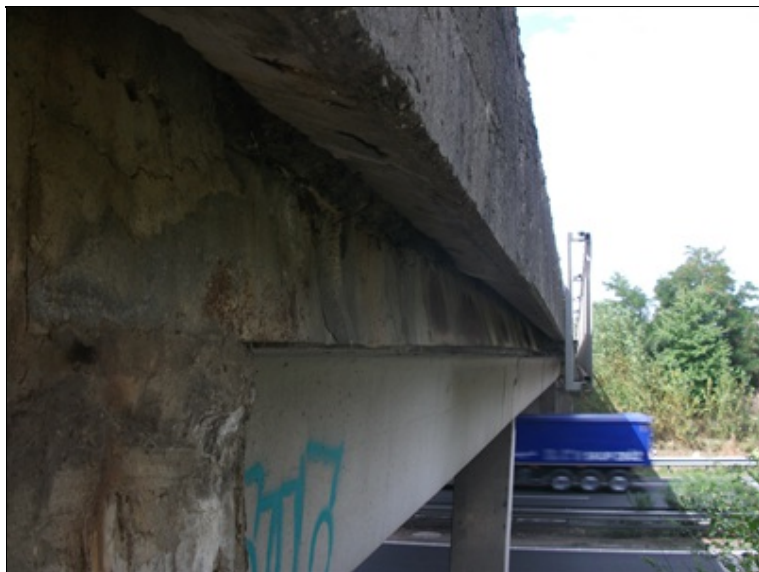
bok mostu u OP4, degradace betonu římsy a
koncového příčnicku

Odstraněny budou nesoudržné části z říms a případně i z nosné konstrukce nad tělesem dálnice a min. 1m vně průjezdného prostoru. Odhalená výztuž bude očištěna a opatřena pasivačním nátěrem na epoximentové bázi. Odstranění se provede lehkou bourací technikou a bude poklepem ověřeno, že byl odstraněn veškerý uvolněný materiál.

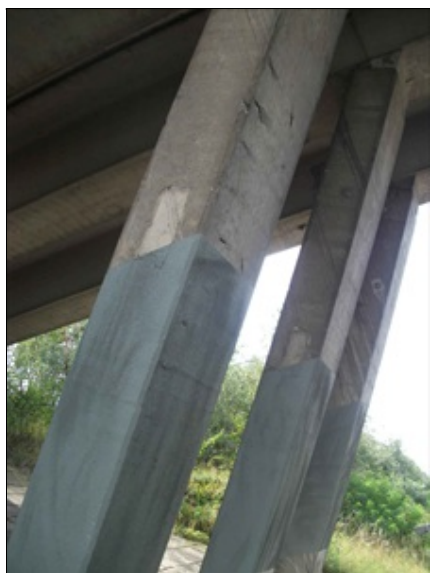
Pro stav spodní stavby je rozhodující prosakování vody na úložné prahy a degradace betonu opěr. Pro stav nosné konstrukce odpadávání krycí vrstvy betonu a koroze výztuže šikmých stojek. Pro použitelnost je rozhodující koroze zábradlí.

šikmé stojky, odlupování povrchové vrstvy betonu v místě výztuže, koroze
obnažené výztuže

| [6] | 2.1 Nosná konstrukce | Provést detailní průzkum podhledu NK (akustické trasování) s cílem odhalit místa se sníženou soudržností nebo dutinou. Zde |

povrchovou vrstvu betonu odstranit a provést ochranu odhalené výztuže.

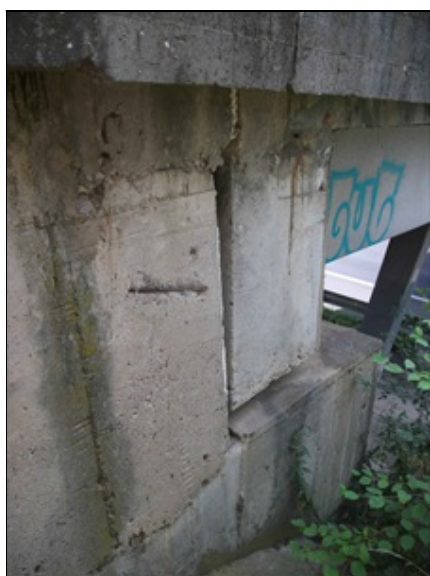
[1.1]	1.1	Základy mostních podpěr a křídel	Bez zjevných závad.
[1.2]	1.2	Mostní podpěry a křídla	Dilatačními spárami silně prosakuje voda na úložné prahy. Obnažená výztuž silně koroduje, beton degraduje.

levý bok OP4, degradace betonu, odhalená korodující výztuž

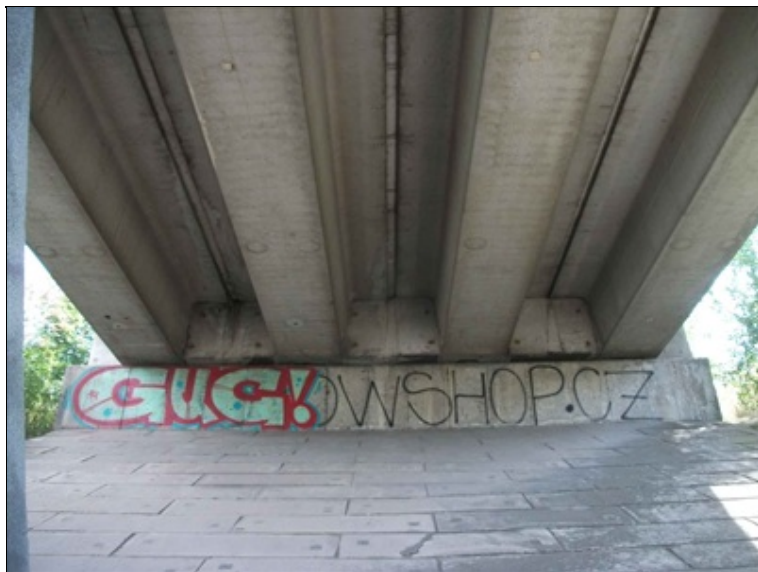
| [3.4] | 3.5 Izolační systém mostovky | Průsaky v oblasti mostních závěrů. |

pohled na OP4, v levé části patrné protékání izolace

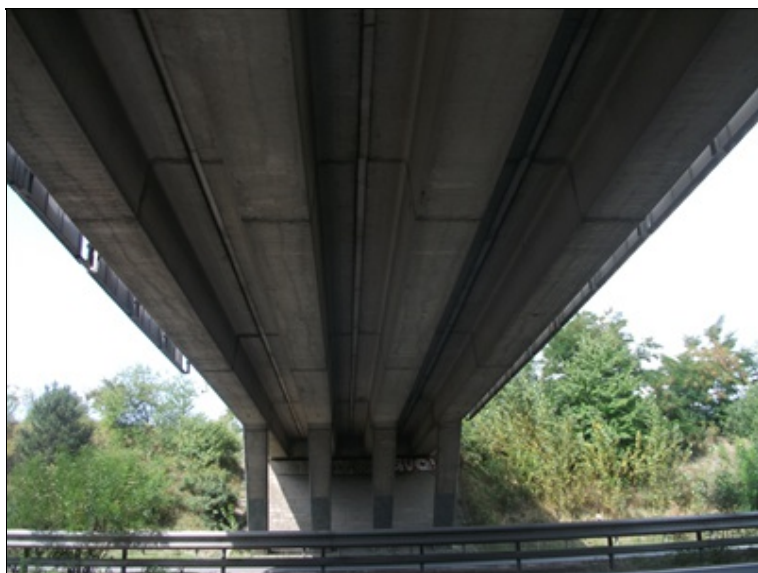
podhled NK ve středním poli

| [5] | 2.1 Nosná konstrukce | Provést revizi odvodnění dutin nosníků, nefunkční otvory obnovit. |

V podhledu stávajících nosníků jsou provedeny odvodňovací otvory. Je potřeba ověřit jejich průchodnost a funkčnost. Bude provedeno pročištění stávajících otvorů na spodku trámů nosné konstrukce, v případě nutnosti převrtání větším profilem.
