Objednatel:	KSÚS Středočeského kraje	Obec:	Kosmonosy	Kraj:	Středočeský
Akce:	PROVEDENÍ NEODKLADNÝCH OPATŘENÍ K ZAJIŠTĚNÍ BEZPEČNOSTI PROVOZU POD NADJEZDY Objekt: SO 212 MOST EV.Č. 2769-1 PŘES D10 U KOSMONOS			Datum	Stupeň
				10/2017	TP
				Souprava	Č. přílohy

MIMOŘÁDNÁ PROHLÍDKA

Objekt: Most ev.č. 2769-1 (Most přes silnici I/10 u Kosmonos)

Datum provedení prohlídky: 29.8.2017

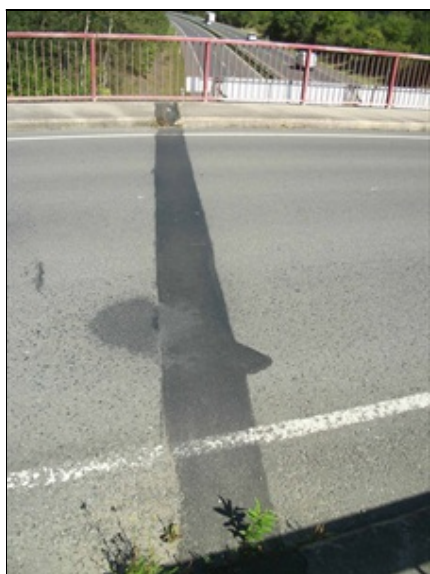
| [2.1] | 2.3 | Mostní závěry | Podél EMZ jsou otevřené pracovní spáry. U obrub dochází k významné deformaci EMZ a k uvolnění krycích plechů v oblasti obruby. |

mostní závěr nad pilířem P2

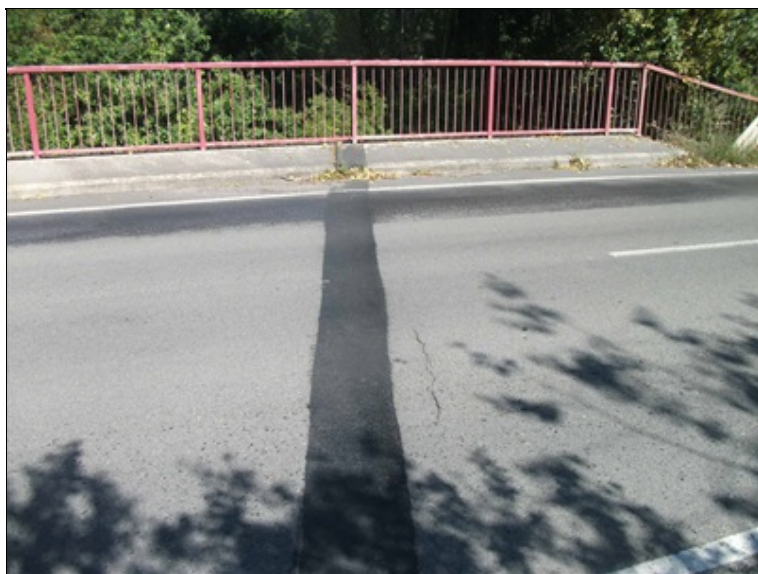
| [3.1] | 3.1 | Vozovka | Kryt vozovky je lokálně nerovný, podél EMZ a na předmostí před OP1a za OP4 dochází ke vzniku příčných trhlin. |

mostní závěr nad opěrou OP4, trhlina v krytu vozovky

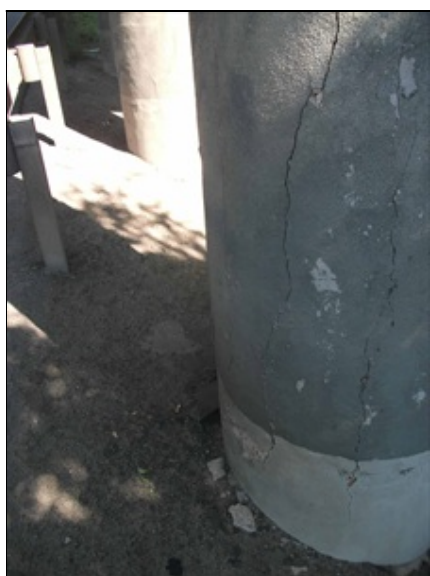
| [1.2] | 1.2 | Mostní podpěry a křídla | Provedená sanace byla nefunkční. Dochází ke korozi výztuže a následné separaci sanační i krycí vrstvy nad touto výztuží. |

pilíř P3, trhliny v sanovaném povrchu sloupů

| [3] | 1.2 | Mostní podpěry a křídla | Provést detailní průzkum povrchu pilířů (akustické trasování) s cílem odhalit místa se sníženou soudržností nebo dutinou. Zde povrchovou vrstvu betonu odstranit a provést ochranu odhalené výztuže. |

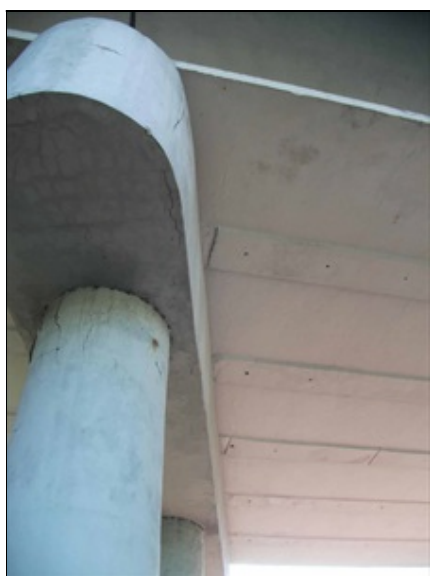
pilíř P3, trhliny v sanaci povrchu

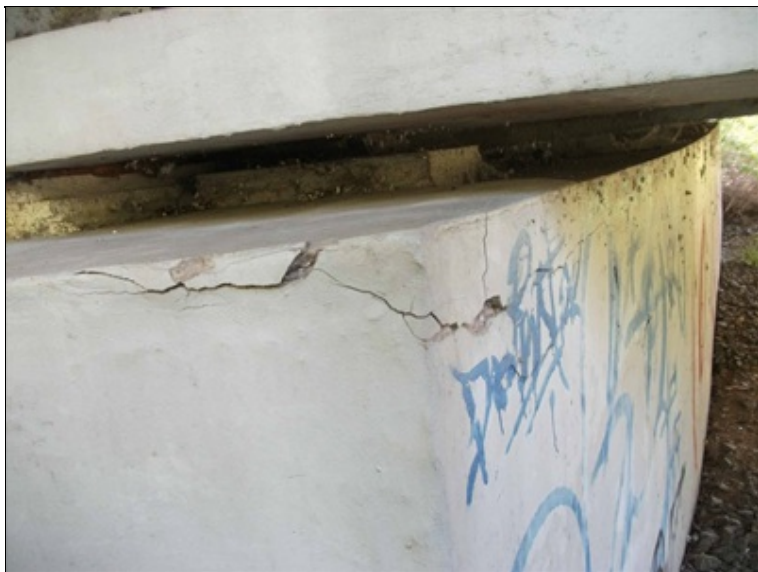
opěra OP4, trhliny v sanaci povrchu

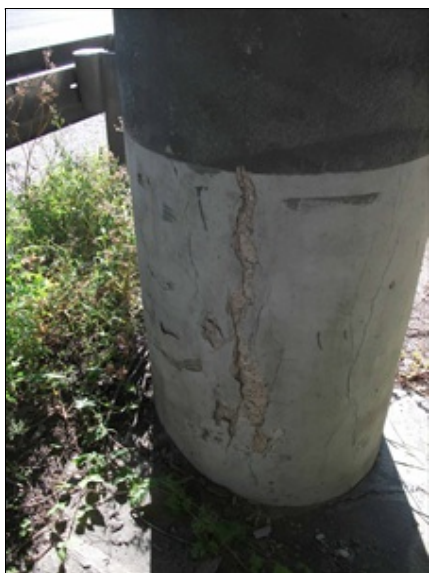
pilíř P2, trhliny v sanovaném povrchu sloupů

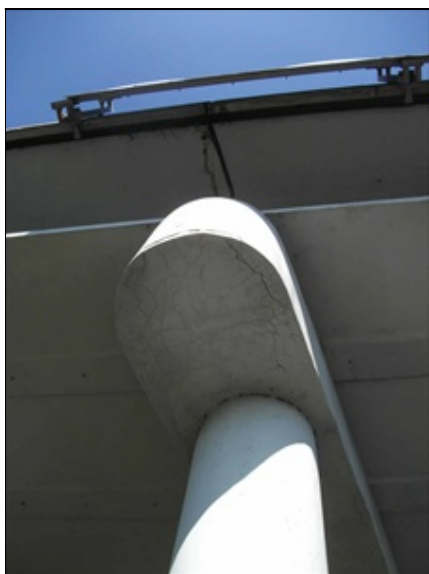
pilíř P2, trhliny v sanaci povrchu stativa

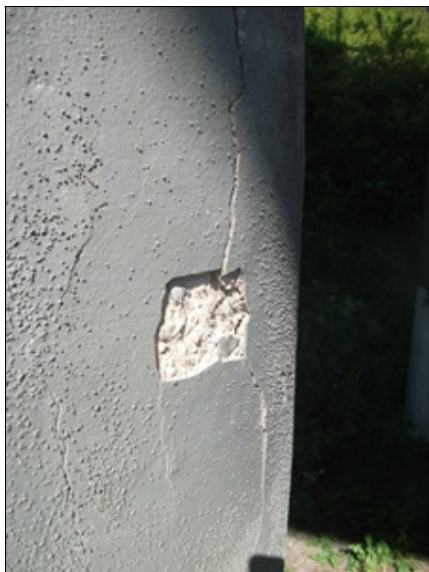
pilíř P2, odtržená sanace povrchu sloupu

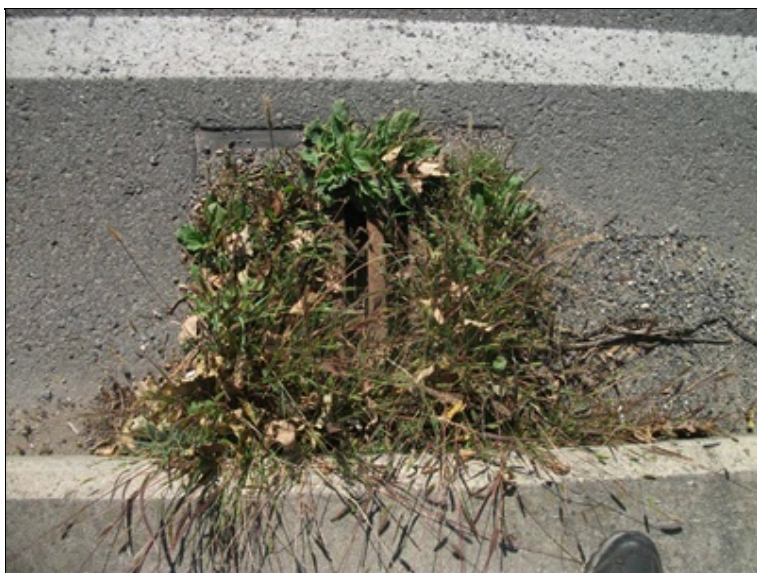
| [3.3] | 3.6 | Odvodnění mostu | Zanesené odvodňovače a skluzy. |

zanešený odvodňovač

| [2] | 3.6 | Odvodnění mostu | Pravidelně čistit odvodňovače a skluzy. |

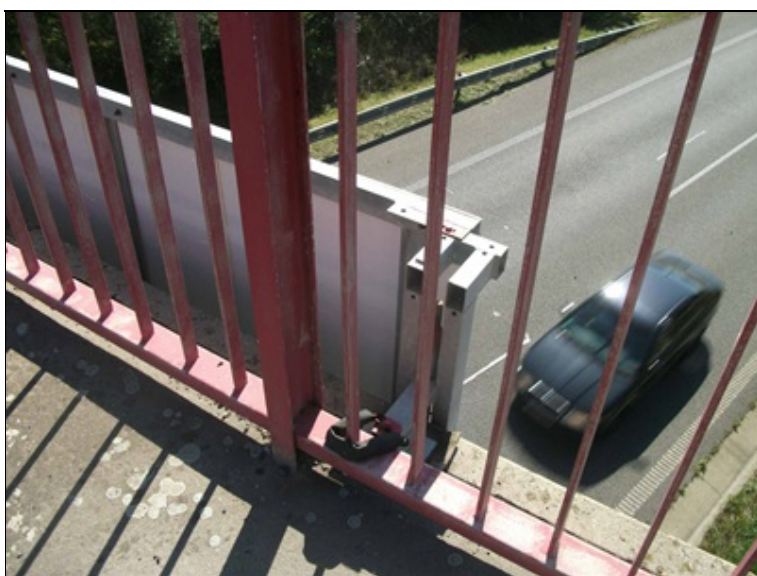
| [4.1] | 4.2 | Zábradlí | Zábradlí má lokálně poškozenou PKO. Zábradlí s obrubami nesplňuje funkci záchytného systému v dané lokalitě mimo obec. |

pravá strana, degradace vrchná vrstvy PKO
zábradlí

| [7] | 4.2 | Zábradlí | Opravit PKO. |

- Ruční očištění na stupeň čistoty Pst 2,5
- Základní nátěr na bázi alkydů 80 mikronů
- Vrchní nátěr na bázi alkydů 40 mikronů
