Objednatel:	KSÚS Středočeského kraje	Obec:	Svěmyslice	Kraj:	Středočeský
Akce:	PROVEDENÍ NEODKLADNÝCH OPATŘENÍ K ZAJIŠTĚNÍ BEZPEČNOSTI PROVOZU POD NADJEZDY Objekt: SO 219 MOST EV.Č. 33310-4 PŘES D10 PŘED OBCÍ SVĚMYSLICE			Datum	Stupeň
				10/2017	TP
				Souprava	Č. přílohy

# **Most 33310-4**

## **MIMOŘÁDNÁ PROHLÍDKA**

**Objekt: Most ev.č. 33310-4 (Most přes silnici č. 10 před obcí Svémyslice)**

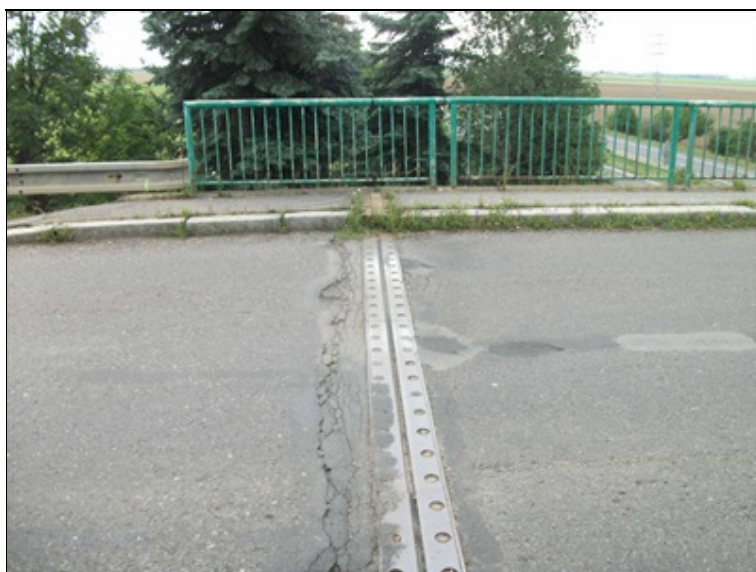
- [2.3] 2.3 Mostní závěry
- Oba MZ jsou netěsné a významně přes ně zatéká. Lamely povrchového MZ jsou zkorodovány a elastomerový profil je zanesen.

MZ nad OP1

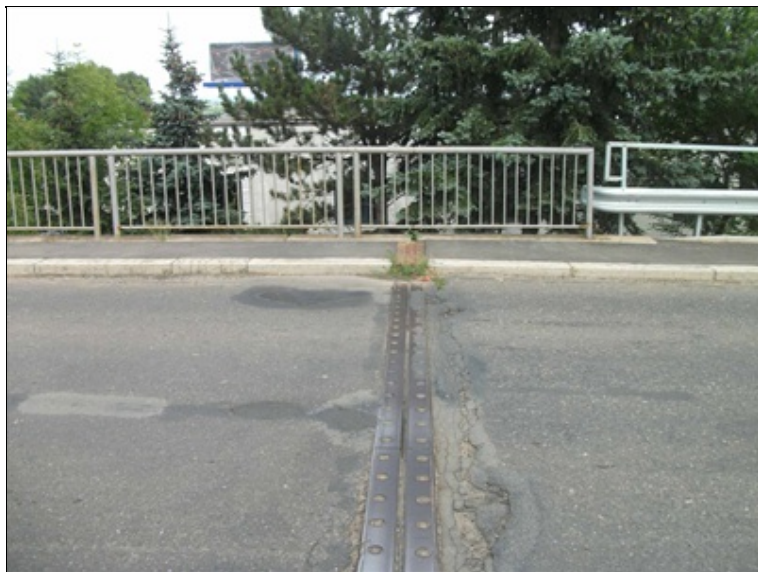
MZ nad OP1

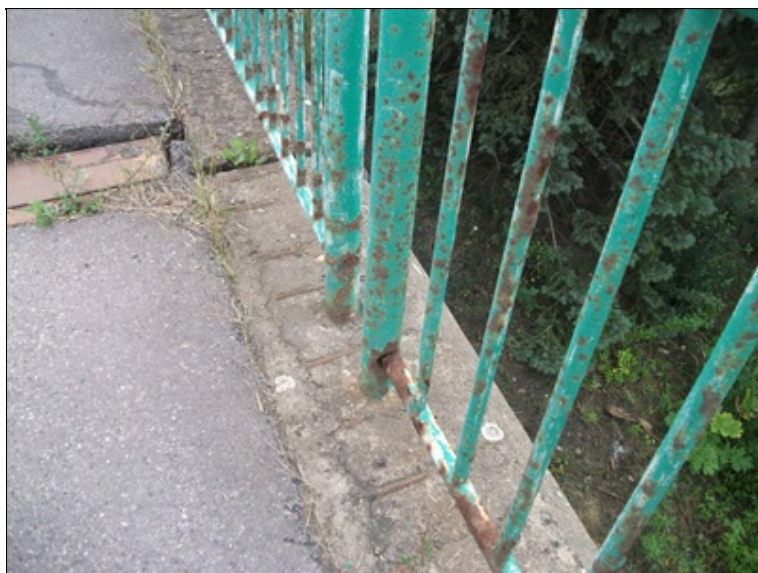
- [4.1] 4.2 Zábradlí
- Na mostě není osazen záchytný systém v souladu s předpisy. Most mimo obec by měl být vybaven zábradelním svodidlem. Celoplošné bodové poruchy PKO - korozní místa opětovně prokreslena přes nátěr. Koroze sloupků ve vetknutí a ve spojích,

lokálně je spodní madlo přezlé. Výskyt zejména vlevo.

detail levého zábradlí u OP1

### 2.5.1. Oprava zábradlí

Stávající zábradlí na mostě vykazuje známky koroze, korozní místa opětovně prokreslena přes nátěr. Lokálně jsou prvky výplně u styků přerezlé.

Vzhledem k blízké rekonstrukci celého mostu budou v rámci této akce provedeny pouze nejnutnější opravy zajišťující bezpečnost zábradlí do doby rekonstrukce, tj. provede lokální výměna poškozeného prvku + PKO v místě této výměny.

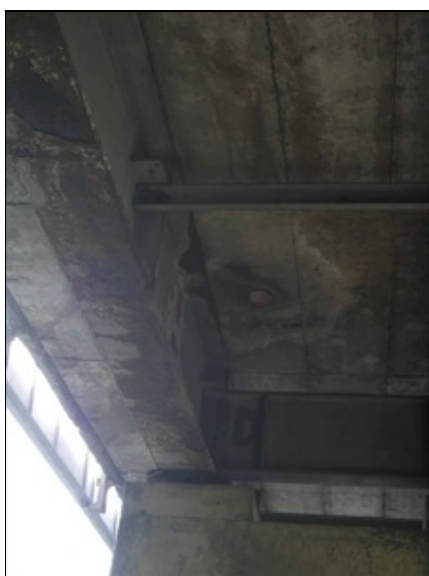
chybějící svod za P3, poruchy PKO ocelové konstrukce

Na mostě jsou jeden odvodňovač. Svod zcela chybí. Bude instalován nový – vzhledem k brzké rekonstrukci z PVC.

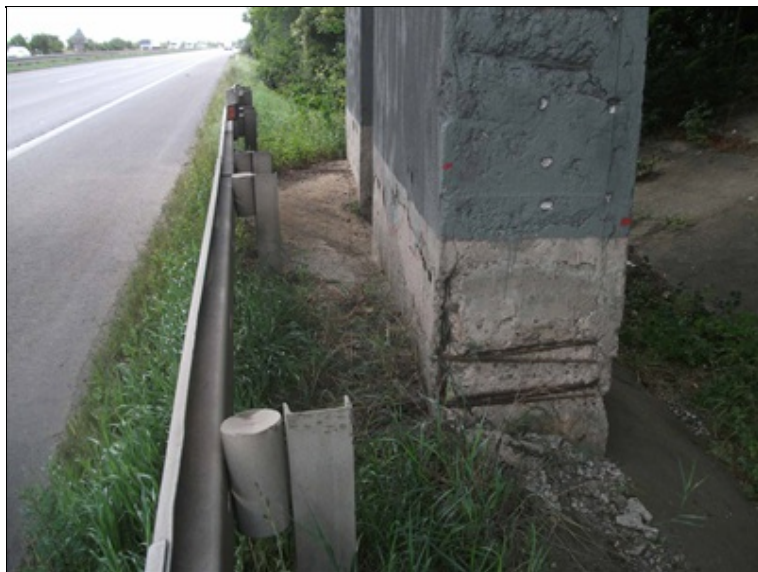
pata pilíře P3, degradace a odpadávání betonu, koroze obnažené výztuže

Obdobně bude postupováno u pilířů a OP1, kde dochází k silné degradaci povrchové vrstvy betonu. Uvolněné části betonu budou odstraněny. Bude vyčištěn povrch úložného prahu OP1.

Odhalená výztuž bude očištěna a opatřena pasivačním nátěrem na epoxicementové bázi. Odstranění se provede lehkou bourací technikou a bude poklepem ověřeno, že byl odstraněn veškerý uvolněný materiál.

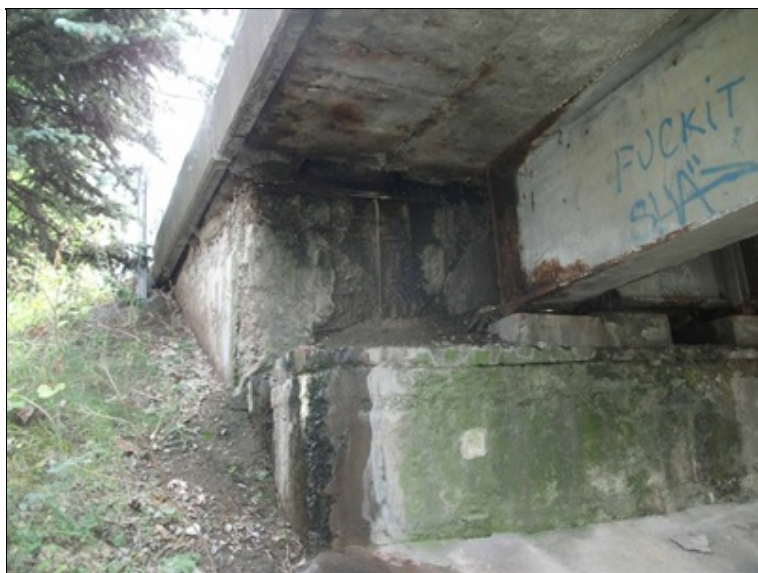
[1.1]	1.1	Základy mostních podpěr a křídel	Bez zjevných závad.
[1.2]	1.2	Mostní podpěry a křídla / Opěry	Na OP1 silně zatéká především na pravé straně. Beton závěrné zídky se hloubkově rozpadá až pod pruty korodující výztuže. Na horním povrchu úložných prahů jsou značné nánosy rozpadlého betonu, které zasahují i do ložisek. Zatéká i na opěru 4 zejména vpravo, důsledky jsou mírnější - dochází k odstřelování krycí vrstvy a korozi odhalené výztuže. Vpravo pod krajním ložiskem je úložný bloček výrazně narušen trhlinami. Na pohledových plochách jsou patrné plošné mapy a výluhy. Spádový beton obou opěr je oddělen horizontální trhlinou.
[1.3]	1.2	Mostní podpěry a křídla / Pilíře	Na pilířích v nejvíce ostřikem z dálnice zasažených plochách u pat pilířů je odpadlá resp. separovaná krycí vrstva nad korodující výztuží; více na pilíři 2 vlevo, kde pod úrovní nátěru odpadla větší plocha krycí. Na dřících byla provedena hrubozrná úprava proti výlepu plakátu, hlavně na pilíři 2 i přes nezasazené závady a tyto se opět prokreslují.

OP1 pravý bok, silná degradace betonu vlivem zatékání mostními závěry

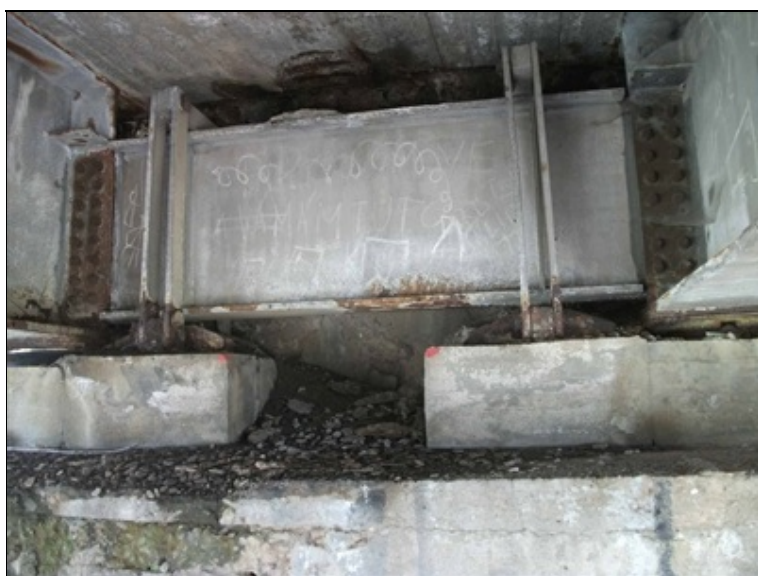
OP1, degradace betonu vlivem zatékání mostními závěry

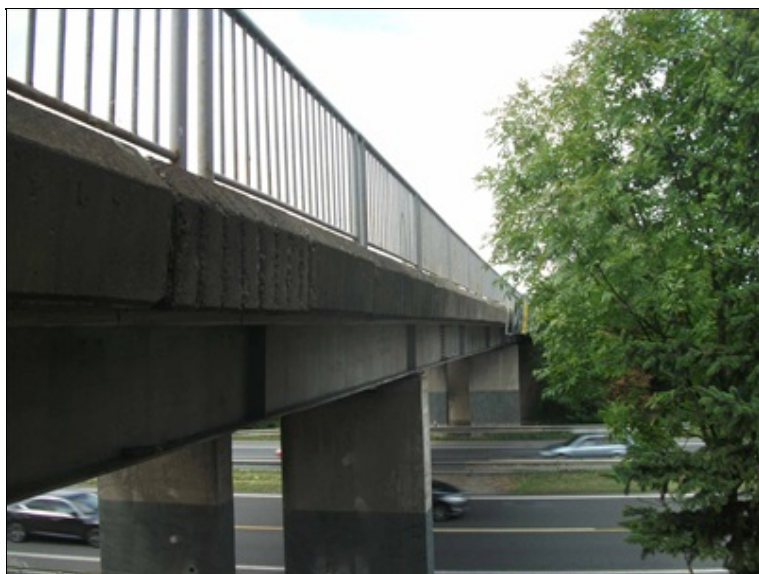
pravá římsa, odpadávání krycí vrstvy betonu na boku

V celé ploše bočního povrchu říms a podhledu NK v prostoru nad podcházející komunikací a 1m na každou stranu od něj bude provedeno na celé ploše akustické trasování, kterým budou odhalena místa se sníženou soudržností nebo dutinou pod povrchovou vrstvou.

Na základě tohoto trasování budou vytipována místa, kde je potřeba provést úpravu (odstranění betonu, který by se v budoucnu mohl uvolnit a padnout na dálnici). Odstraněny budou nesoudržné části z říms, z nosné konstrukce nad tělesem dálnice a min. 1m vně průjezdného prostoru.

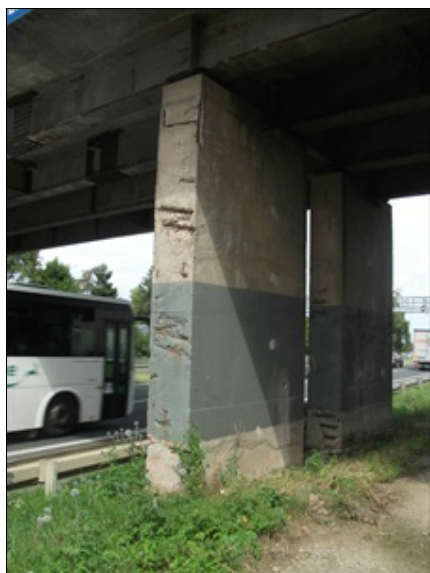
Pilíř P2, degradace betonu, odpadávání krycí vrstvy, koroze obnažené výztuže

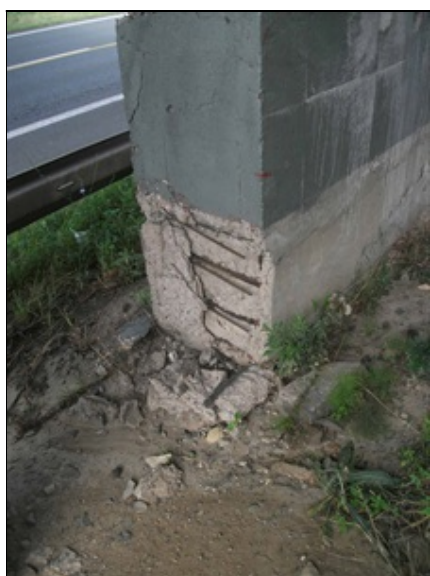
pata P2, silná degradace betonu i výztuže
