Objednatel:	KSÚS Středočeského kraje	Obec:	Bakov nad Jizerou	Kraj:	Středočeský	
Akce:	PROVEDENÍ NEODKLADNÝCH OPATŘENÍ K ZAJIŠTĚNÍ BEZPEČNOSTI PROVOZU POD NADJEZDY				Datum	Stupeň
Objekt:	SO 204 MOST EV.Č. 276-008 PŘES TRAŤ PRAHA-TURNOV ZA OBCÍ BAKOV NAD JIZEROU				10/2017	TP
					Souprava	Č. přílohy

Most 276-008

MIMOŘÁDNÁ PROHLÍDKA

Objekt: Most ev.č. 276-008 (Most přes trať ČD za obcí Bakov nad Jizerou)

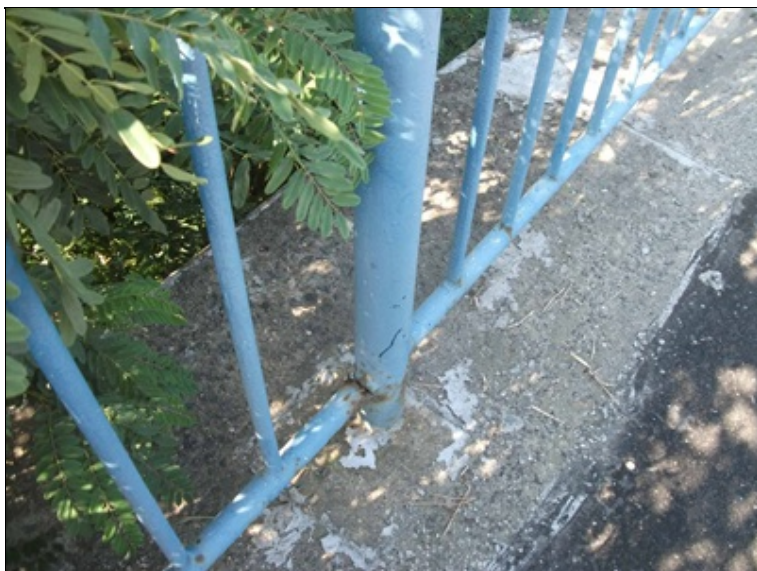
levá strana, koroze zábradlí, lokálně přerezlý profil

Stávající zábradlí koroduje, silnější koroze je patrná v místech napojení prutů svislé výplně, ojediněle je tato v místě napojení téměř 100% prorezlá.

Proreznuté části budou vyříznuty a nahrazeny vevařením nových prvků.

Následně bude provedeno očištění a kompletně nová PKO zábradlí.

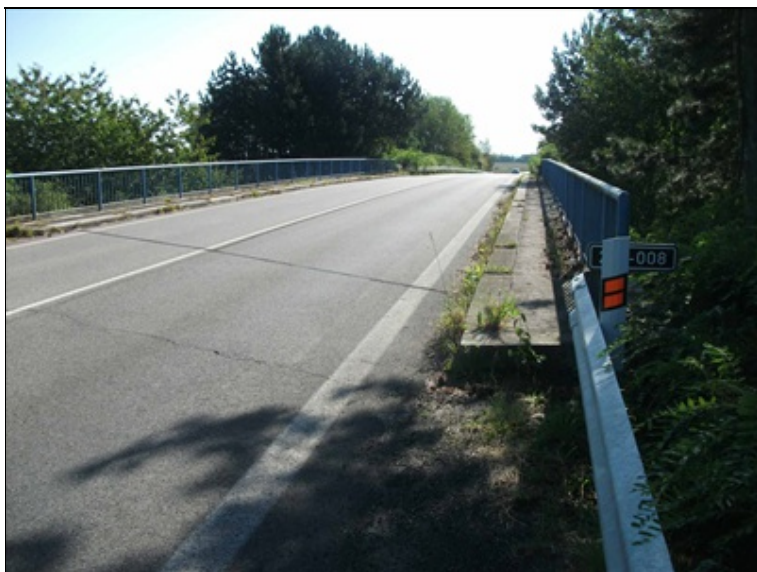
pohled na most ve směru staničení, příčná trhlina ve vozovce před mostem

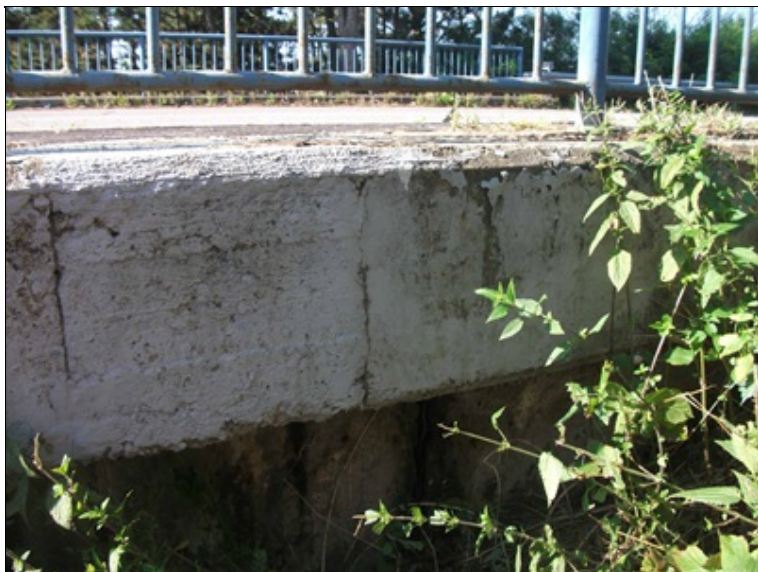
levá strana, degradace betonu říms

[8]	3.3	Římsy, obrubníky, zálivky	Provést detailní průzkum povrchu říms s cílem odhalit místa se sníženou soudržností nebo dutinou. Zde povrchovou vrstvu odstranit a provést ochranu odhalené výztuže.
[9]	3.6	Odvodnění mostu	Doplnit svody odvodňovačů.
[10]	4.2	Zábradlí	Oprava poškozených dílů zábradlí, nová PKO. Obnova PKO zábradlí.
[11]	4.2	Zábradlí	Nutno osadit svodidla.

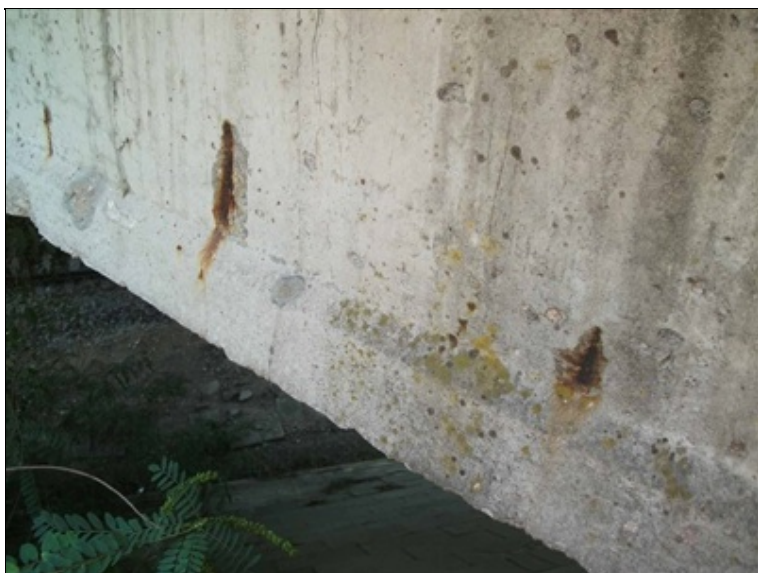
levá strana, prokreslená korodující výztuž na boku nosníku

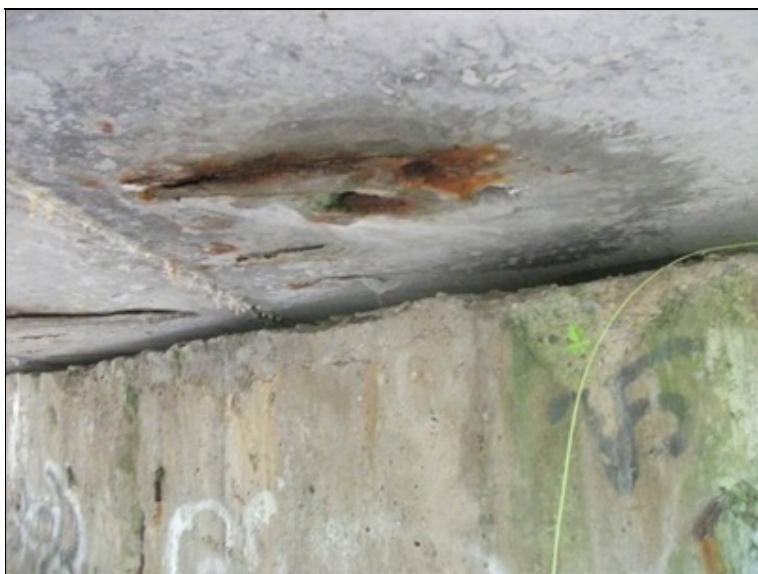
podhled NK u opěry OP5, stopy po protékání na spodku nosníku, odhalená korodující výztuž

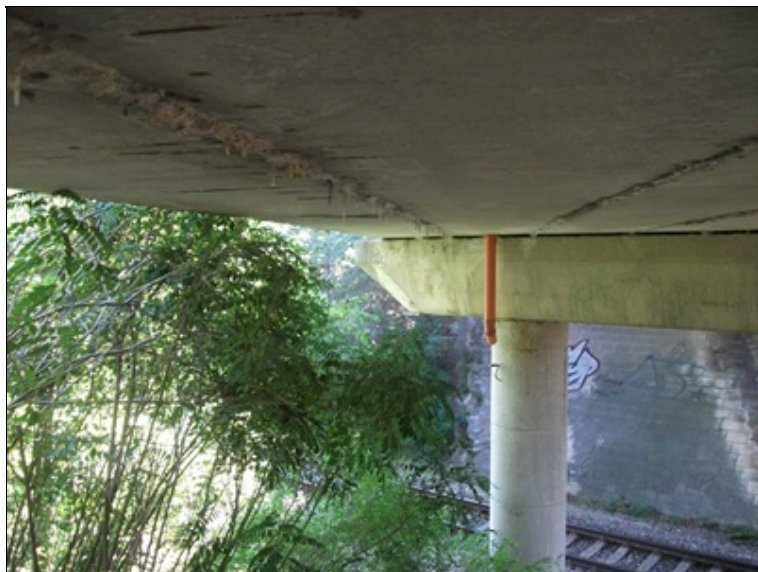
pole 1 vlevo, protékání krajní spáry, chybějící svod odvodňovače

Na mostě jsou čtyři odvodňovače. Svody buď zcela chybí nebo jsou zachována pouze jejich torza.

Budou instalovány nové z materiálu s dostatečnou trvanlivostí a nízkým rizikem zcizení – např. PE nebo odstředěný laminát.

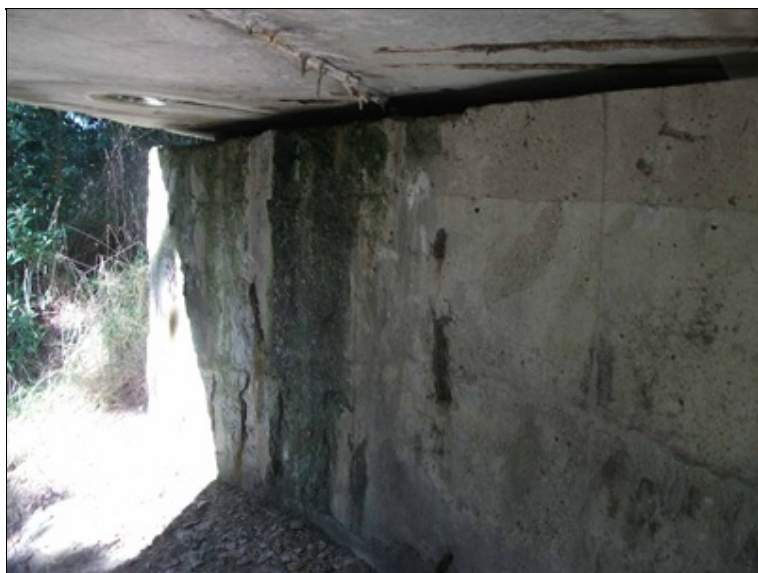
opěra OP1 a podhled NK, vlhkost v okolí otvoru v nosníku, stopy protékání NK, odhalená korodující výztuž

V podhledu stávajících nosníků jsou provedeny odvodňovací otvory. Je potřeba ověřit jejich průchodnost a funkčnost. Bude provedeno pročištění stávajících otvorů na spodku trámů nosné konstrukce, v případě nutnosti převrtání větším profilem.

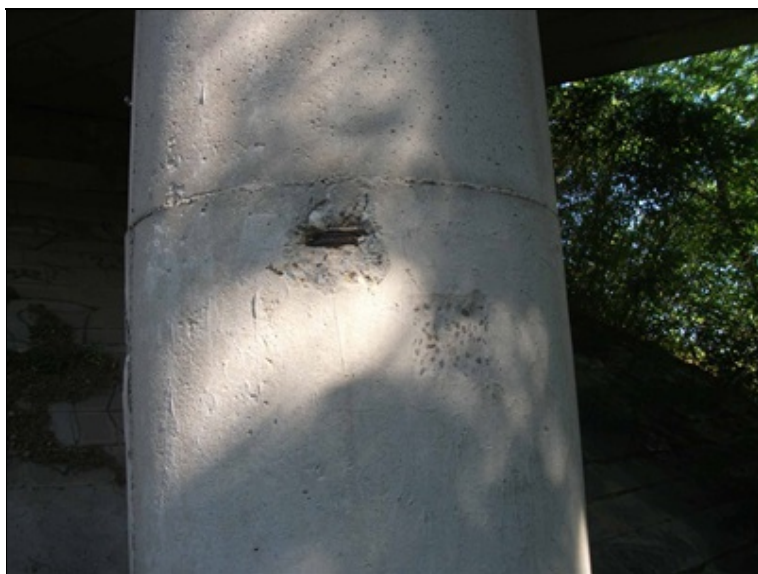
pilíř P2, odloupený povrch betonu, korodující výztuž

[5]	1.2	Mostní podpěry a křídla	Provést detailní průzkum povrchu pilířů (akustické trasování) s cílem odhalit místa se sníženou soudržností nebo dutinou. Zde povrchovou vrstvu betonu odstranit a provést ochranu odhalené výztuže.
[6]	2.1	Nosná konstrukce	Provést revizi odvodnění dutin nosníků, nefunkční otvory obnovit.
[7]	2.1	Nosná konstrukce	Provést detailní průzkum podhledu NK (akustické trasování) s cílem odhalit místa se sníženou soudržností nebo dutinou. Zde povrchovou vrstvu betonu odstranit a provést ochranu odhalené výztuže.

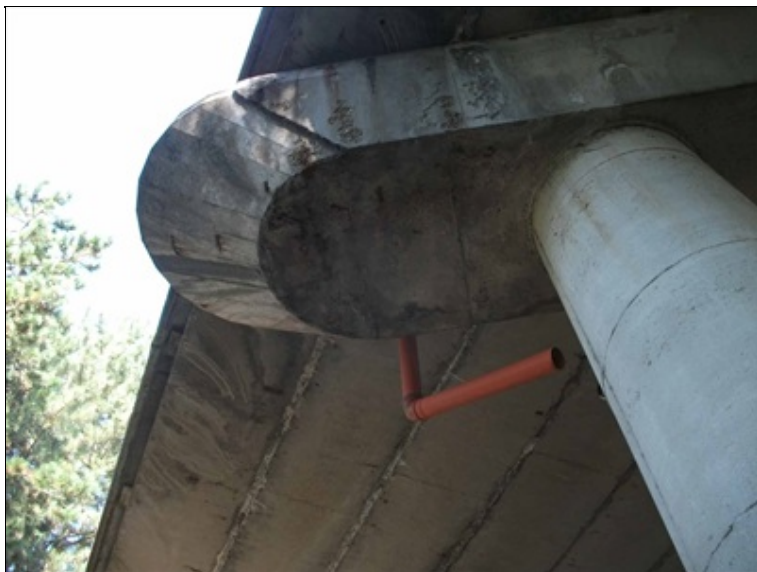
pilíř P2, čelo stativa, odhalená korodující výztuž, torzo svodu odvodňovače

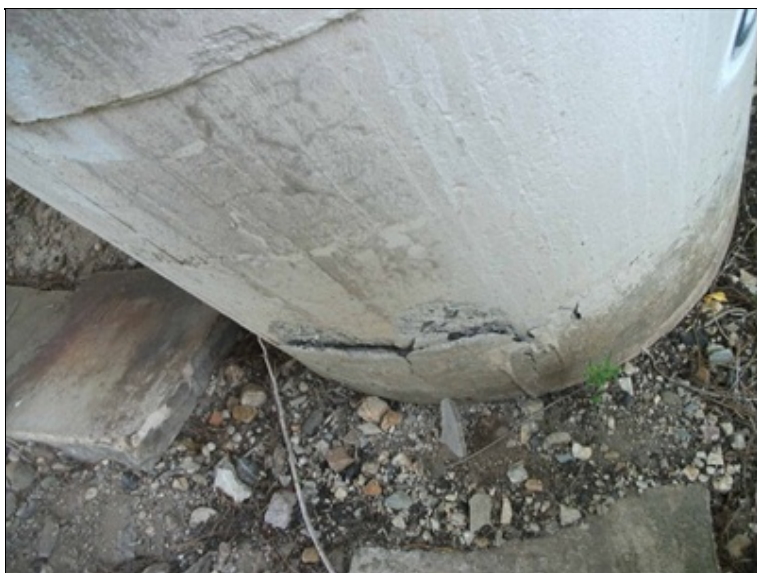
pilíř P2, separovaný beton v patě sloupu

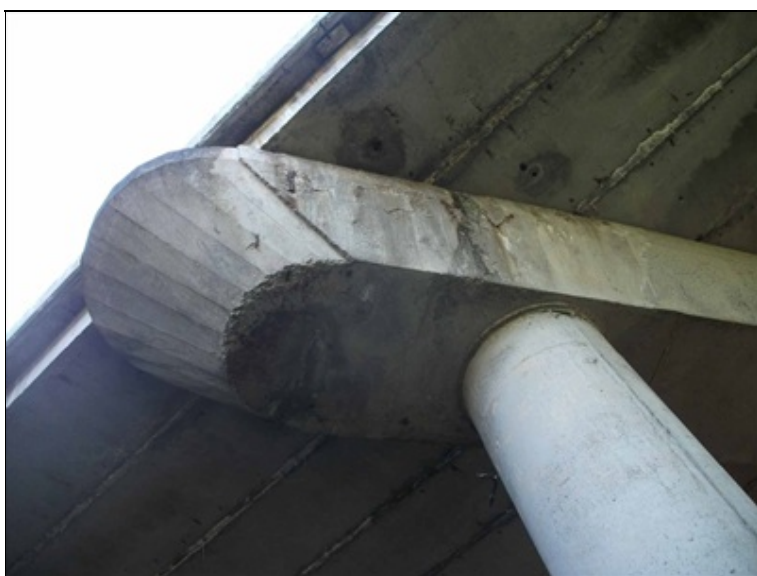
pilíř P3, protékající spáry NK, vlhkost kolem otvorů v nosnících, degradace betonu stativa a koroze odhalené výztuže

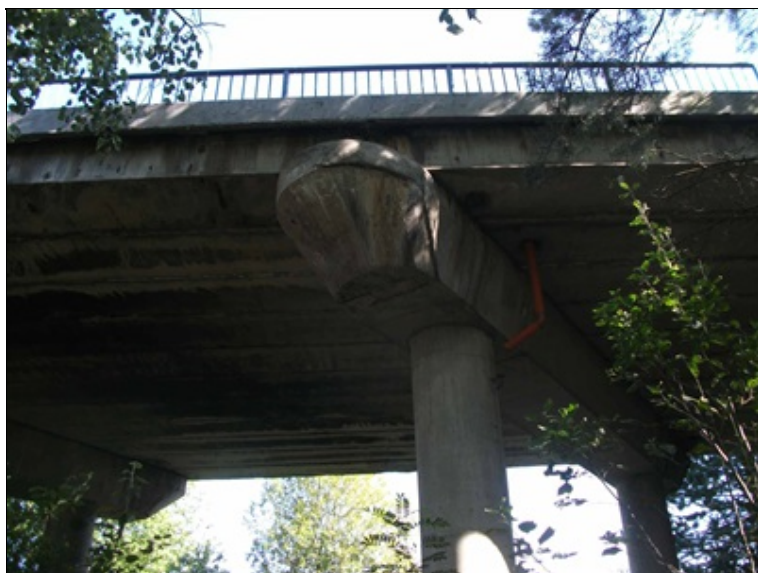
pravé čelo pilíře P3, odhalená korodující výztuž

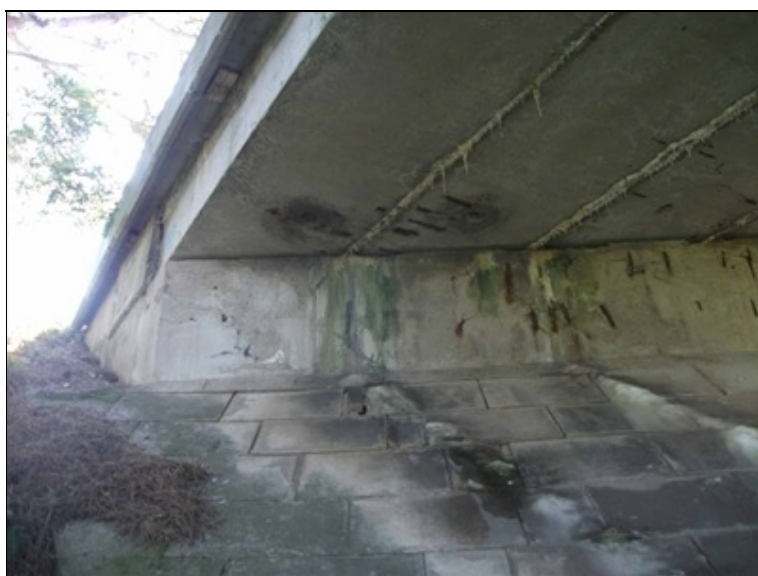
pole 3, protékající spáry NK, odhalená korodující výztuž opěry OP4 a NK
