Objednatel:	KSÚS Středočeského kraje	Obec:	Zápy	Kraj:	Středočeský
Akce:	PROVEDENÍ NEODKLADNÝCH OPATŘENÍ K ZAJIŠTĚNÍ BEZPEČNOSTI PROVOZU POD NADJEZDY Objekt: SO 214 MOST EV.Č. 01011-1 PŘES D10 PŘED OBCÍ ZÁPY			Datum	Stupeň
				10/2017	TP
				Souprava	Č. přílohy

MIMOŘÁDNÁ PROHLÍDKA

Objekt: Most ev.č. 01011-1 (Most přes silnici I/10 před obcí Zápy)

TECHNICKÁ ZPRÁVA

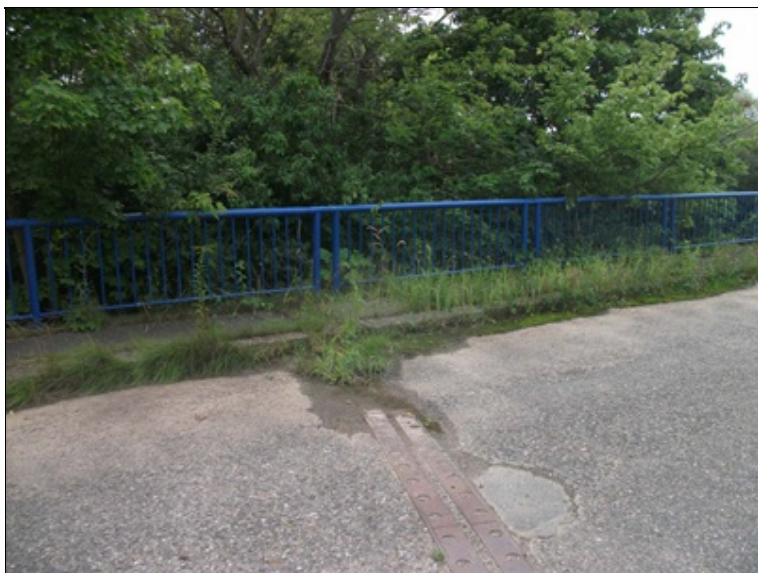
[1.1]	1.1	Základy mostních podpěr a křídel	Bez zjevných závad.
[1.2]	1.2	Mostní podpěry a křídla	Na úložné prahy opěr silně zatéká z netěsných mostních závěrů, především na OP5, kde je povrch biologicky napaden - řasy, mechy a patrně jsou i četné výluhy pojiva. Lokálně je obnažena korodující výztuž na obou opěrách. Na horním lici úložných prahů jsou značné nánosy nečistot a kaluže v prohlubních. Beton úložných prahů v ploše povrchově degraduje. Na stativa pilířů zatéká zejména přes příčné spáry mezi nosníky - nejvíce mezi krajními. Na pohledových plochách jsou četné výluhy. Zejména na krajních nechráněných částech dochází k degradaci betonu a obnaženy jsou pruty korodující výztuže. V podhledu stativ mezi stojkami jsou obnaženy pruty distanční výztuže.
[1.3]	1.3	Zemní těleso, záhozy, zpevnění	Četné porosty náletových dřevin na svazích podél opěr.

MZ nad OP5

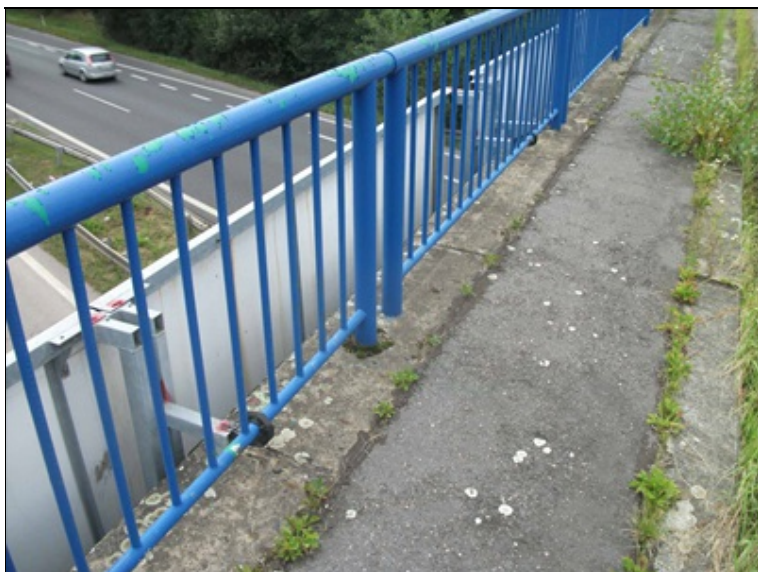
[4.1] 4.2 Zábradlí Lokálně vady PKO, olupování vrchní vrstvy nátěru.

pravá strana mostu, olupování vchní vrstvy PKO

Bodové poruchy PKO – korozní místa opětovně prokreslena přes nátěr, olupování svrchní vrstvy nátěru. V době provádění oprav bude znovu důkladně prohlédnuto a vady PKO opraveny.

[8] 4.2 Zábradlí Provést opravu PKO.

Vzhledem k tomu, že se jedná o dočasnou opravu a celý mostní svršek je dožilý, bylo by neekonomické provádět renovaci nátěrového systému s životností 15 let v souladu s TKP. Současně by s ohledem na polohu mostu bylo problematické provést bez zásadnějšího omezení provozu přípravu povrchu pro takový nátěrový systém. Proto je navržen jednodušší systém PKO pro dočasnou opravu (5 let) do provedení celkové rekonstrukce mostu:

- Ruční očištění na stupeň čistoty Pst 2,5
- Základní nátěr na bázi alkydů 80 mikronů

- Vrchní nátěr na bázi alkydů 40 mikronů

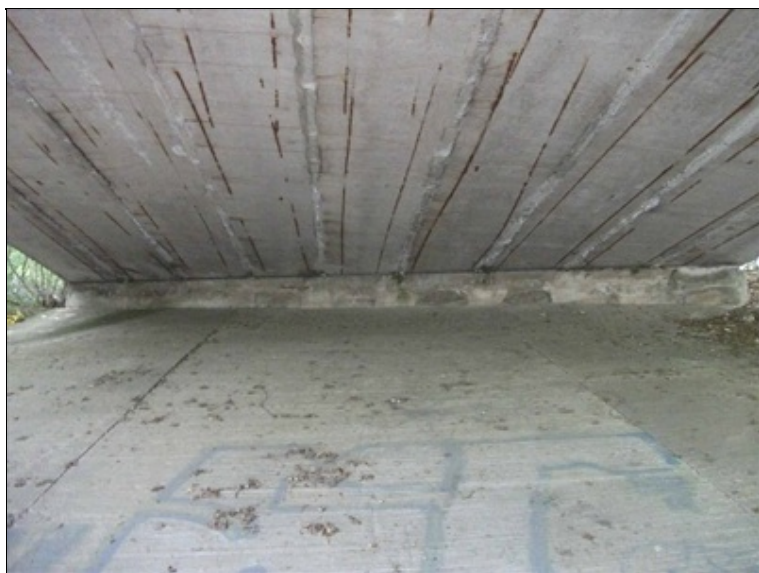
[2.1]	2.1	Nosná konstrukce	Na celém spodním lici NK koroduje podkladní výztuž, lokálně i konstrukční. Na nosníky zatéká pod římsou, průsaky, výluhy - krápníky ve 2 spárách, mezi 1.-
-------	-----	------------------	--

3. nosníky z obou stran, do uložení nad stativy a opěrami, v okolí odvodňovacích otvorů v nosnících -jsou zde mapy, průsaky, výluhy, krápníčky; na bocích místy odstřeluje krycí vrstva. Ve spárách mezi nosníky je nekvalitní beton.

podhled NK v 1. poli

| [5] | 2.1 | Nosná konstrukce | Provést revizi odvodnění dutin nosníků, nefunkční otvory obnovit. |
| [6] | 2.1 | Nosná konstrukce | Provést detailní průzkum podhledu NK (akustické trasování) s cílem odhalit místa se sníženou soudržností nebo dutinou. Zde povrchovou vrstvu betonu odstranit a provést ochranu odhalené |

výztuže.

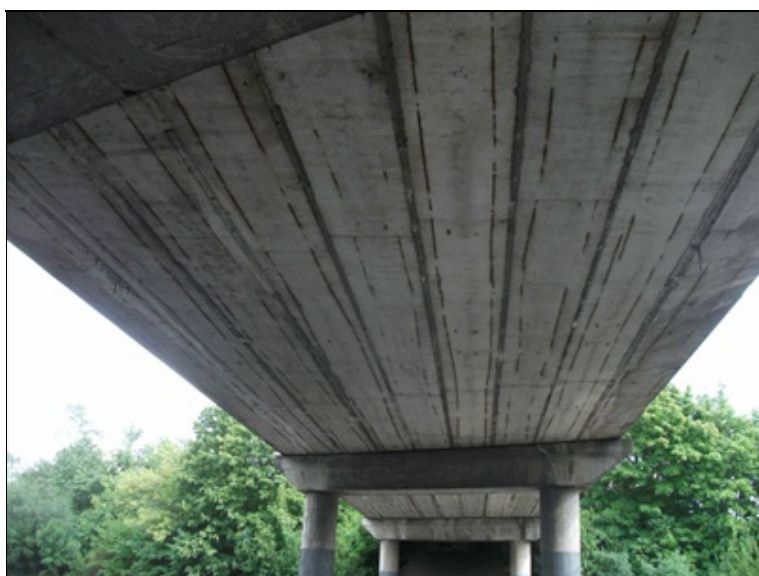
podhled NK v 2. poli

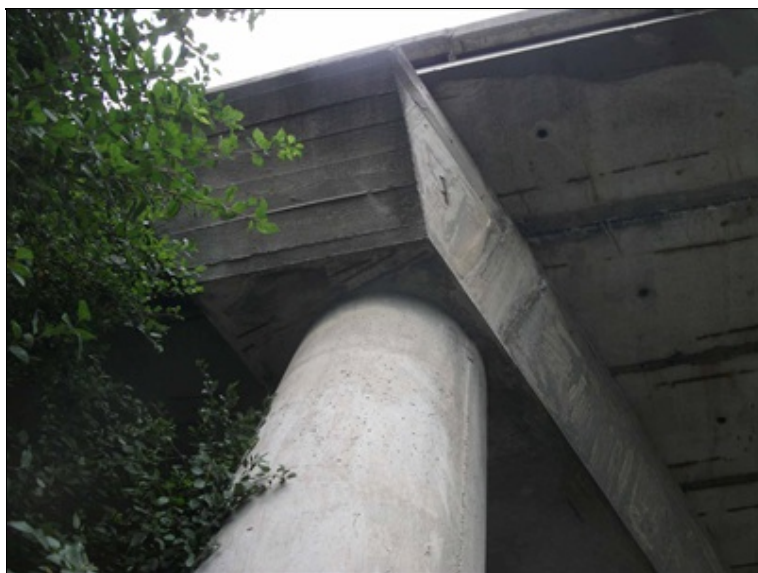
podhled NK - 3. pole

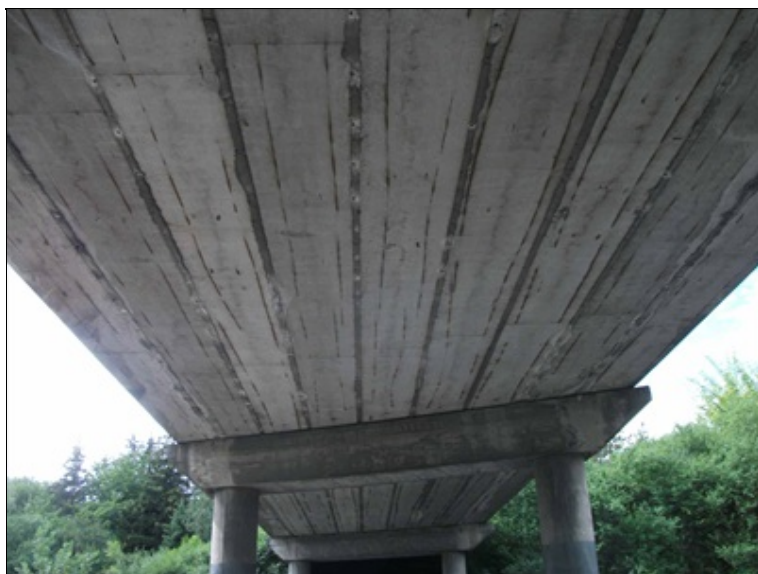
podhled NK - 3. pole

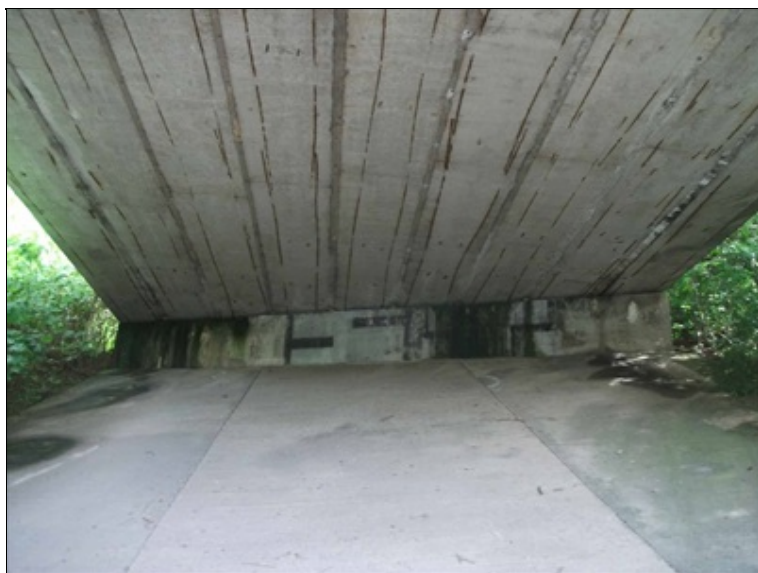
podhled NK ve 4. poli, pohled na opěru 5

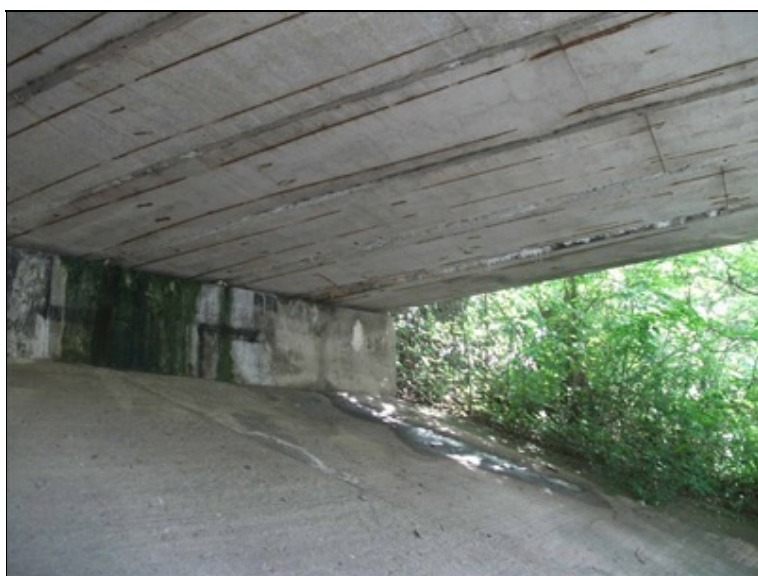
podhled NK ve 4. poli, pravá strana
