Objednatel:	KSÚS Středočeského kraje	Obec:	Měšice	Kraj:	Středočeský
Akce:	PROVEDENÍ NEODKLADNÝCH OPATŘENÍ K ZAJIŠTĚNÍ BEZPEČNOSTI PROVOZU POD NADJEZDY Objekt: SO 220 MOST EV.Č. 244-001 PŘES TRATĚ PRAHA-VŠETATY V OBCI MĚŠICE			Datum	Stupeň
				10/2017	TP
				Souprava	Č. přílohy

MIMOŘÁDNÁ PROHLÍDKA

Objekt: Most ev.č. 244-001 (Most přes trať ČD Praha-Všetaty v Měšicích u Prahy)

Datum provedení prohlídky: 18.8.2017

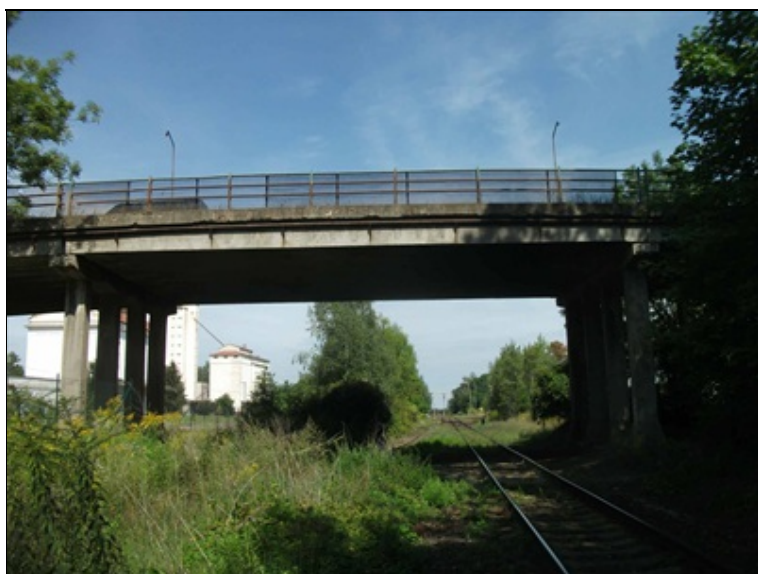
Lokální celkový rozpad, korodující obnažená výztuž. Vegetace v oblasti mostních závěrů.

pohled na most zprava, patrná degradace betonu
říms nad tratí, prokreslená korodující výztuž

| [6] 3.3 Římsy, obrubníky, zálivky | Provést detailní průzkum povrchu říms s cílem odhalit místa se sníženou soudržností nebo dutinou. Zde povrchovou vrstvu odstranit a provést ochranu odhalené výztuže. |

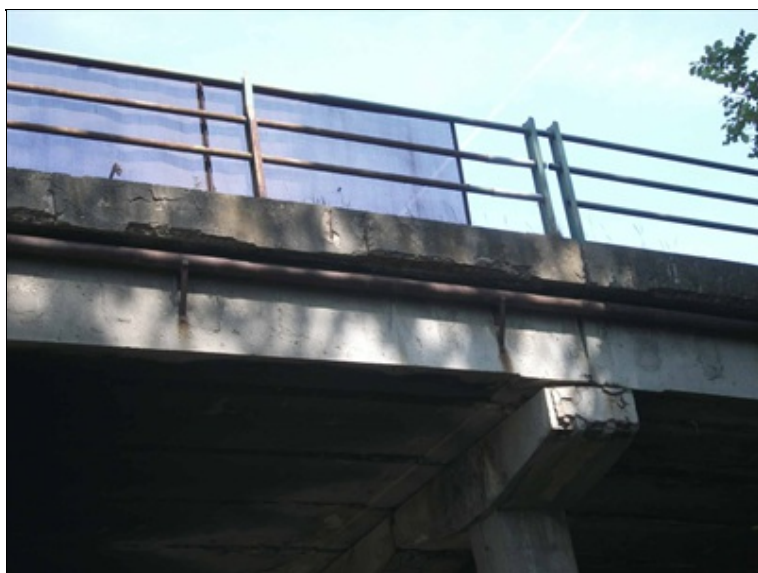
pohled na pilíř P5 zprava, degradace betonu
říms, obnažené korodující kotvy předpínací
výztuže stativ

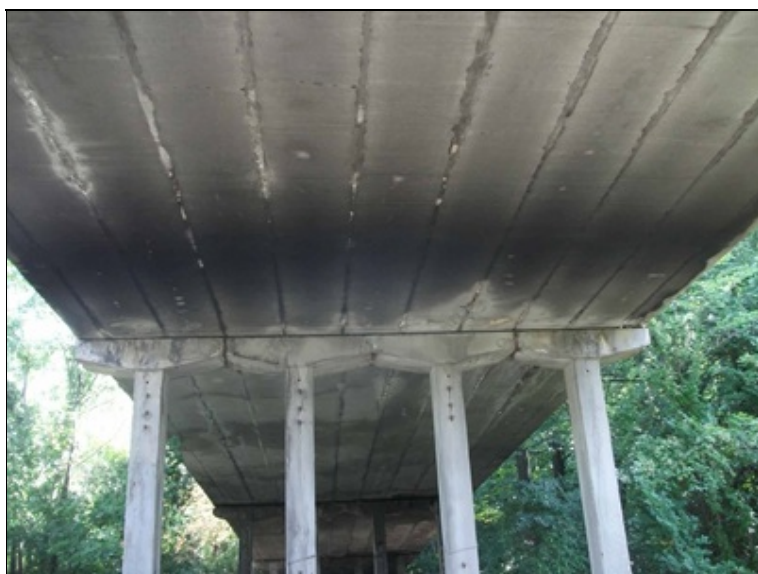
na čela nosníků. Nad železniční tratí je znečištění podhledu NK výfukovými plyny.

podhled NK ve 4. poli nad tratí, pohled ve směru
staničení, spodní líc znečištěn kouřovými
zplodinami

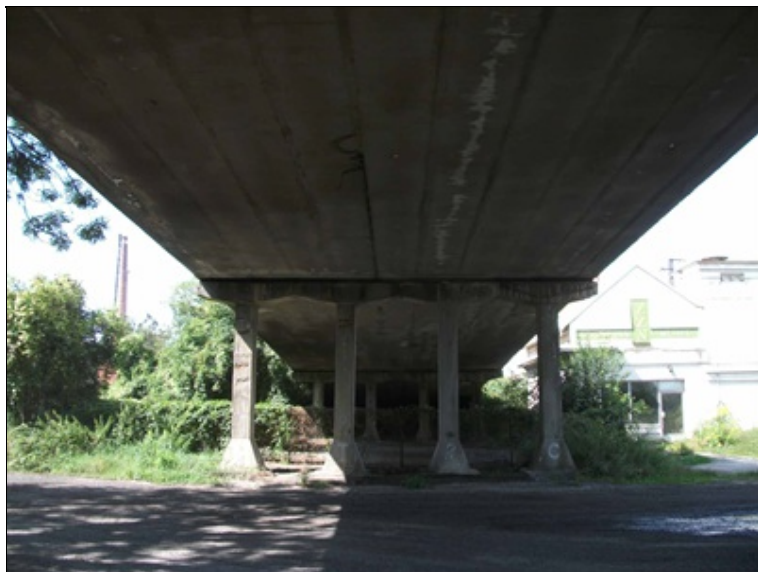
podhled NK - 3. pole, pohled proti směru staničení, prokreslená korodující výztuž pilíře P3

Provést detailní průzkum povrchu NK s cílem odhalit místa se sníženou soudržností nebo dutinou. Zde povrchovou vrstvou

odstranit a provést ochranu odhalené výztuže.

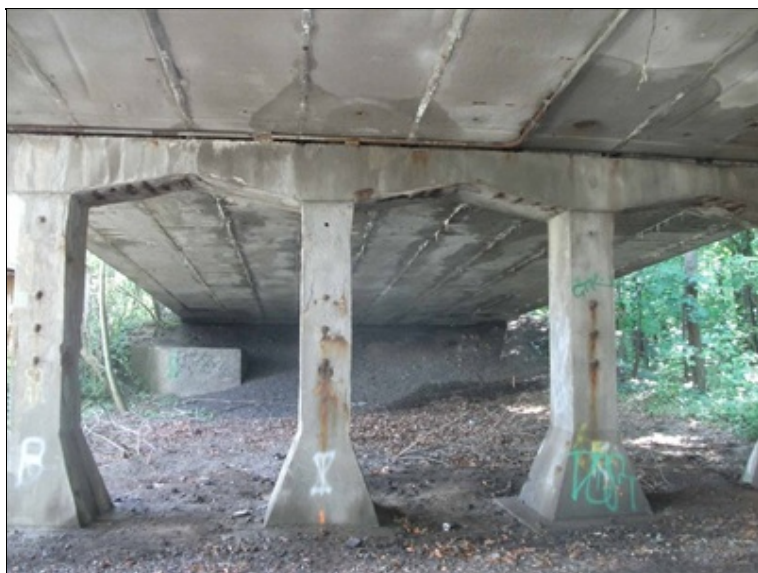
[2.1]	2.1	Nosná konstrukce	Výrazně zatéká většinou spár mezi nosníky - průsaky, výluhy, krápníky - výrazněji v krajních polích. Průsaky a výluhy také přímo z některých nosníků. Zatéká zpod říms na boky NK. Místy na NK odpadá omítka nebo i krycí vrstva a koroze výztuže. Silné zatékání
-------	-----	------------------	---

pohled ve směru staničení na pilíř P7 a 7. pole, masivní protékání nosnou konstrukcí, koroze odhalené výztuže a kovových součástí pilíře

Pročištění otvorů pro odvodnění dutin.

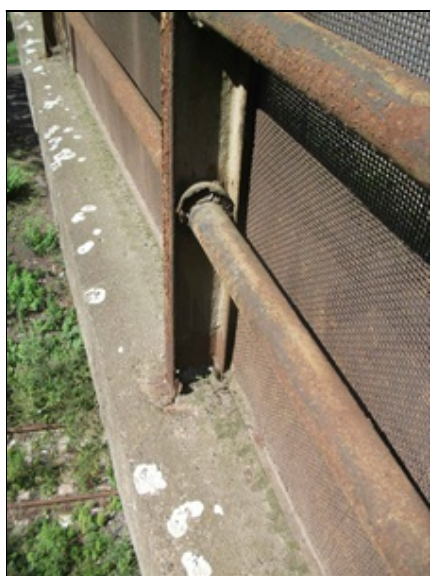
Zábradlí hloubkově koroduje. Na mnoha místech je dokonce překorodované - provizorně opravováno.

pravá strana, detail zkorodovaného zábradlí

| [7] 4.2 Zábradlí | Provést opravu zkorodovaných částí včetně kotvení sloupků do říms. Následně provést obnovu PKO. |

Počítá se s dočasným odstraněním rámu s pletivem, detailní prohlídkou zábradlí, opravou poškozených prvků a zpětnou instalací rámu. V místech se závažnější prorození sloupků u vetknutí bude provedena oprava sloupků. V tomto případě bude nutné odbourání betonu na hloubku cca 150mm kolem sloupků. Zkorodovaná část sloupku se pak odřízne a nahradí

novými kotevními plechy, které budou přivařeny ke stávajícímu sloupku zábradlí, opatřeny PKO a následně zabetonovány. Pokud budou zjištěna další poškození na zábradlí, pak se provede lokální výměna poškozeného prvku.

Následně bude provedeno očištění a kompletně nová PKO zábradlí.
