Objednatel:	KSÚS Středočeského kraje	Obec:	Mochov	Kraj:	Středočeský
Akce:	PROVEDENÍ NEODKLADNÝCH OPATŘENÍ K ZAJIŠTĚNÍ BEZPEČNOSTI PROVOZU POD NADJEZDY Objekt: SO 203 MOST EV.Č. 245-009 PŘES D11 ZA OBCÍ MOCHOV			Datum	Stupeň
				10/2017	TP
				Souprava	Č. přílohy

MIMOŘÁDNÁ PROHLÍDKA

Objekt: Most ev.č. 245-009 (Most přes dálnici D11 za obcí Mochov)

Datum provedení prohlídky: 10.8.2017

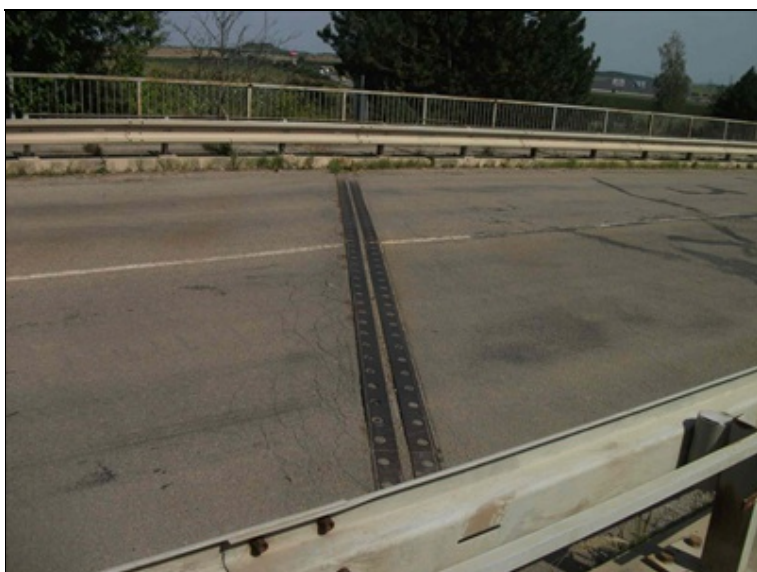
Mostní závěry korodují, dle poruch spodní stavby a ložisek prosakují - jsou nefunkční.

mostní závěr nad OP1

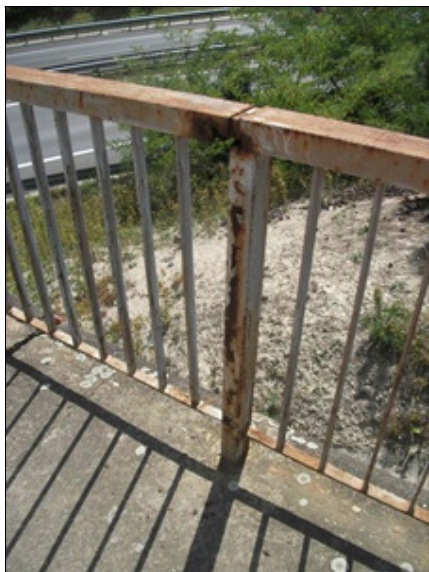
Zábradlí silně koroduje.

koroze zábradlí

| [8] | 4.2 | Zábradlí | Provést opravu prorezlých částí, obnovit PKO. |

Stávající zábradlí výrazně koroduje, k proreznutí došlo na několika místech u madel. Sloupky proreznutí nevykazují. Proreznuté části budou vyříznuty a nahrazeny vevařením nových plechů.

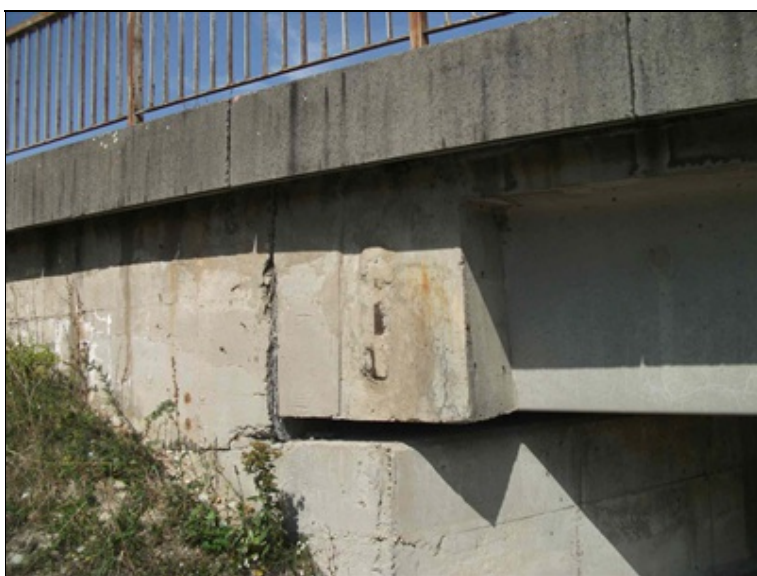
| [2.1] | 2.1 | Nosná konstrukce | <p>V 2.polovině 2. pole (nad vozovkou ve směru do Hradce Králové) dochází k poškození spodního líce nosníků od podjíždějících vozidel. Ojedinele je obnažena povrchově korodující smyková výztuž.</p> <p>U koncových příčníků jsou obnažené kotvy předpínací výztuže, které silně korodují. Beton koncových příčníků degraduje.</p> |

obnažené kotvy příčného předpětí koncového příčniku nad OP1

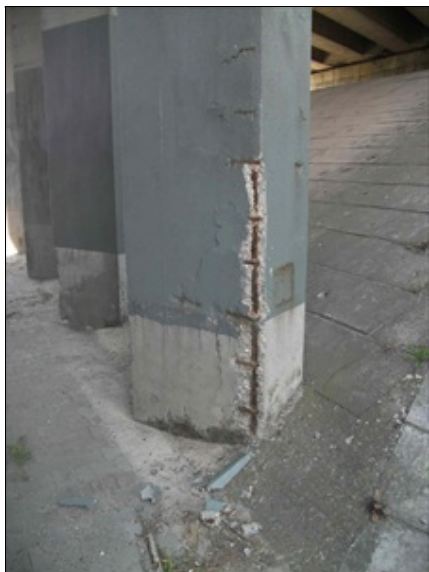
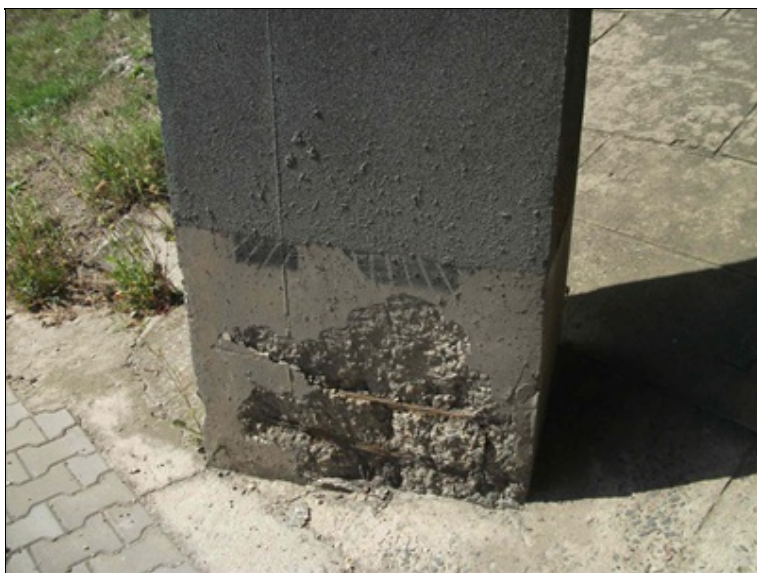
| [1.2] | 1.2 | Mostní podpěry a křídla | <p>Na úložných prazích opěr jsou stopy po průsacích dilatačními sparami a odpadlé části betonu. Beon úložného prahu opěr hloubkově degraduje.</p> <p>U stojek pilířů dochází k separaci povrchové vrstvy betonu vlivem nedostatečného krytí. V místech pod odvodňovači zhoršuje situaci ještě voda stékající z odvodňovačů - chubějící svody. Dochází k intenzivní korozi obnažené výztuže a tím es separace povrchové vrstvy dále rozšiřuje.</p> |

pilíř P2, odpadlá povrchová vrstva betonu, koroze výztuže

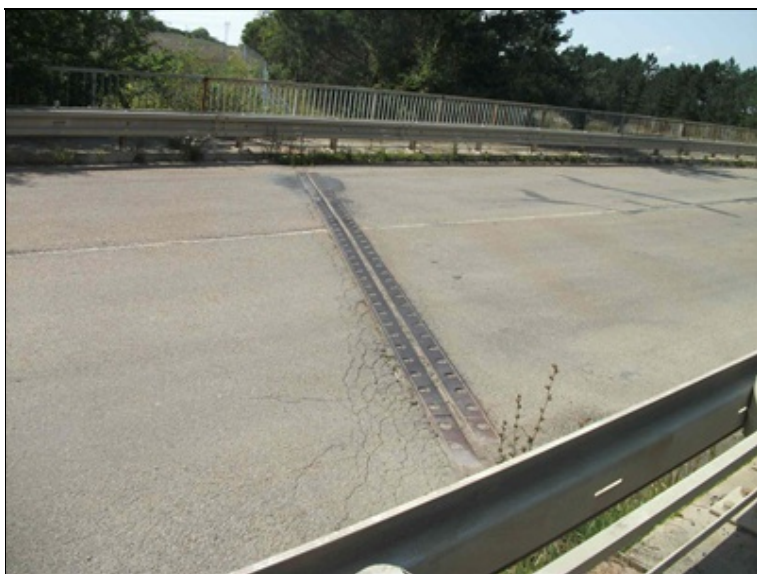
mostní závěr nad OP4

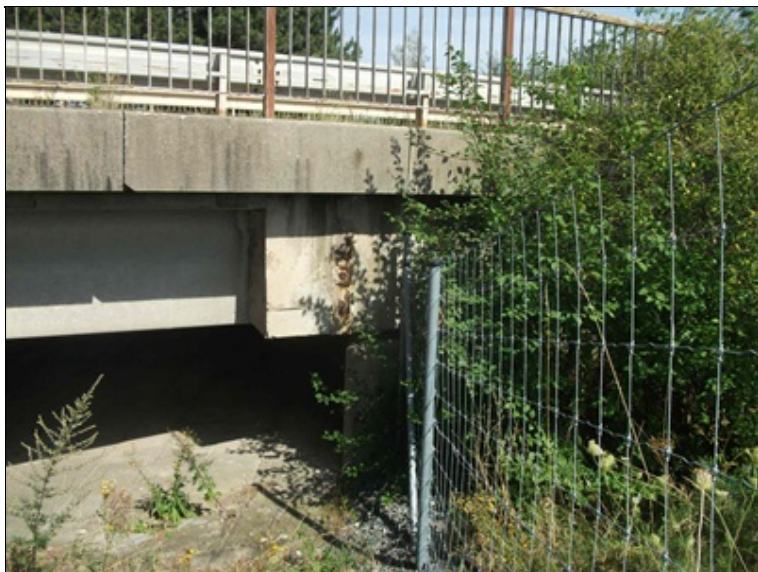
OP4, obnažené kotvy příčného předpětí

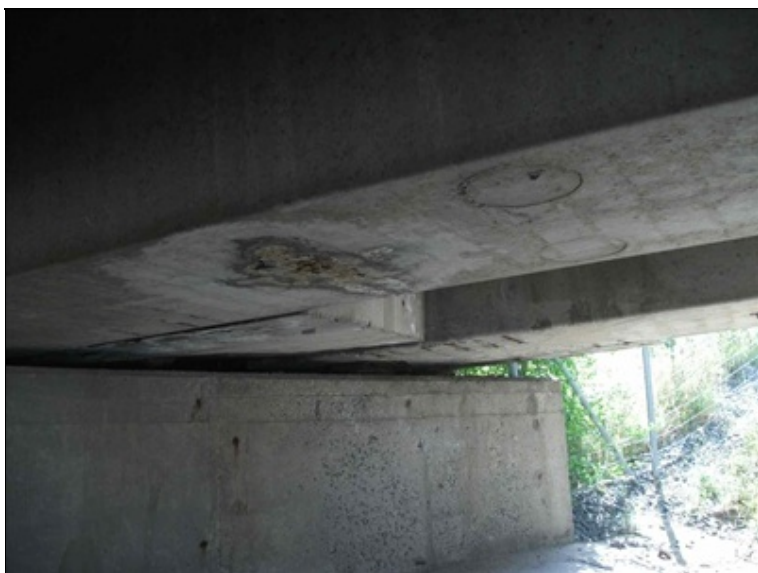
Na spodním líci nosníků jsou patrné závady svědčící o zatékání do dutin (stopy po průsacích s výluhy pojiva, koroze konstrukční výztuže, aj.).

stopy po průsacích na spodku nosníku v okolí odvodňovacího otvoru

| [4] | 2.1 | Nosná konstrukce | Provést revizi odvodnění dutin nosníků, nefunkční otvory obnovit. |

V podhledu stávajících nosníků jsou provedeny odvodňovací otvory. Je potřeba ověřit jejich průchodnost a funkčnost. Bude provedeno pročištění stávajících otvorů na spodku trámů nosné konstrukce, v případě nutnosti převrtání větším profilem.

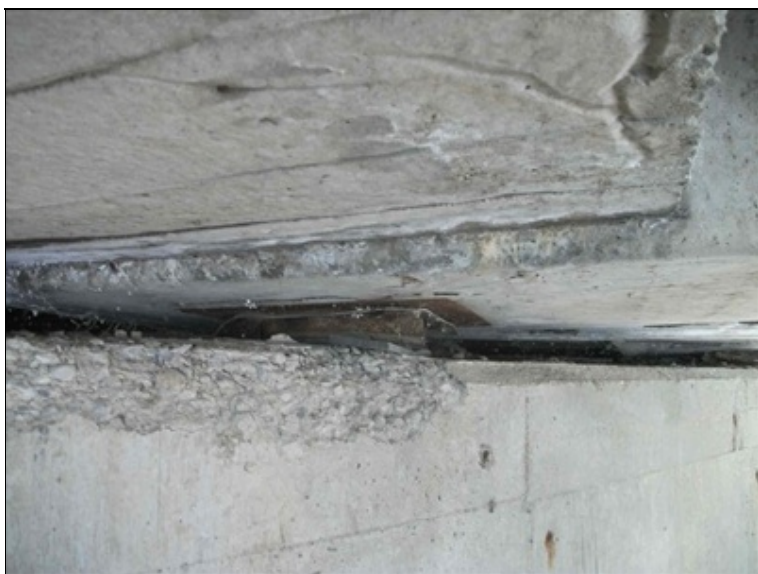
Zejména na opěře 4 ložiska velmi silně korodují.

OP4, korodující ložisko, odražená hrana úložného prahu opěry

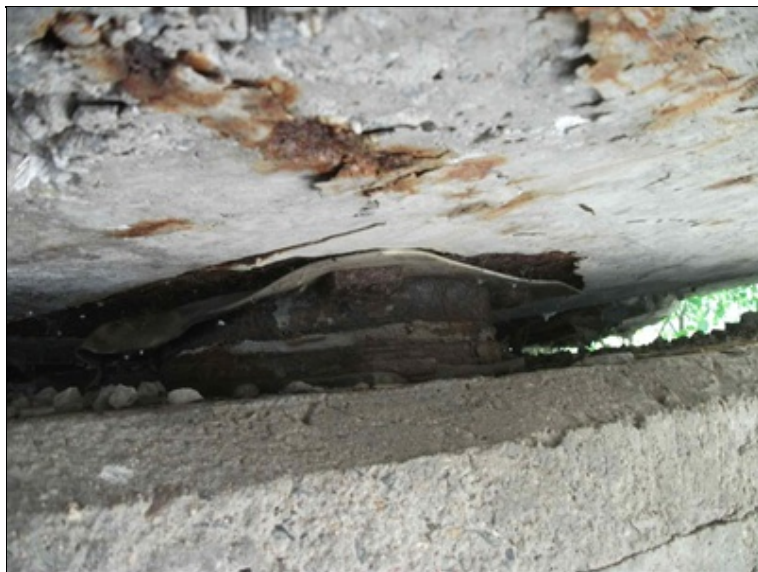
OP4 detail koroze ložiska

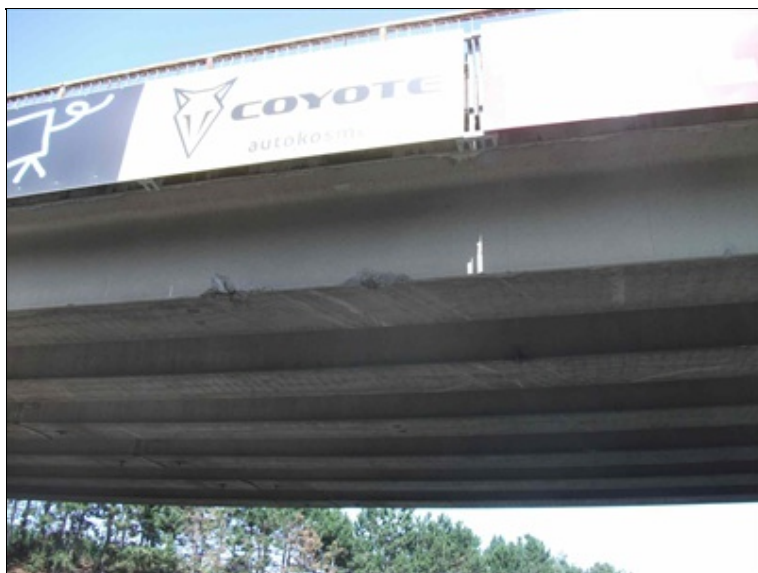
poškození spodní hrany nosníku od nárazu automobilu ve směru na Hradec Králové

| [3] | 2.1 | Nosná konstrukce | Provést detailní průzkum podhledu NK (akustické trasování) s cílem odhalit místa se sníženou soudržností nebo dutinou. Zde povrchovou vrstvu betonu odstranit a provést ochranu odhalené výztuže. Provést očištění povrchu a ochranu odhalené výztuže v místech poškození vozidly. |

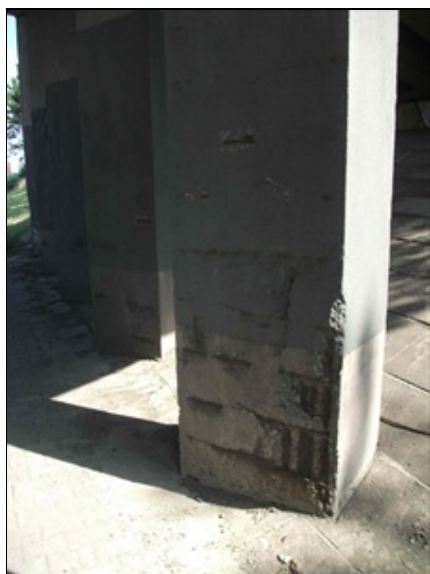
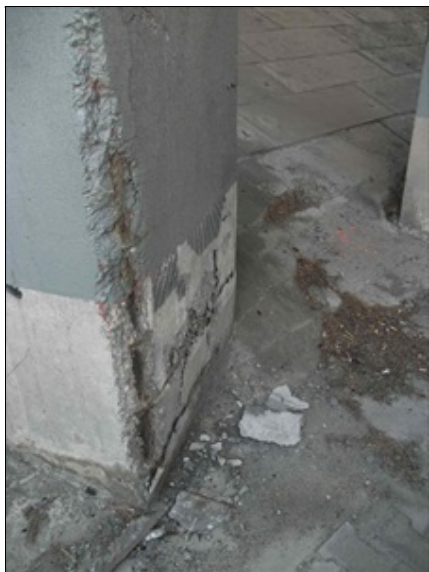
pilíř P3, odpadlá povrchová vrstva betonu stojky, koroze výztuže

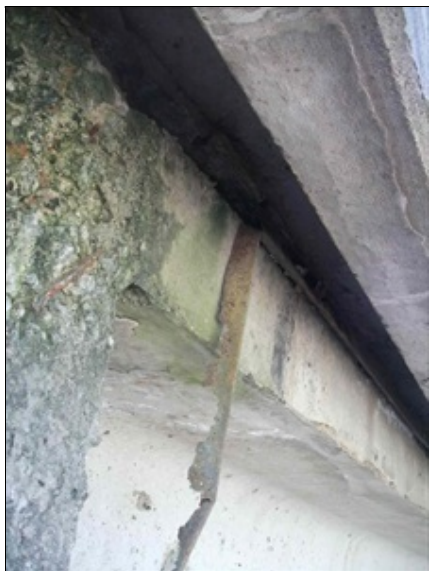
Dle poruch NK je hydroizolace objektu částečně nefunkční. Okapnicové plechy korodují, místy (poblíž opěr) zcela odrezlé.

NK u OP4, odpadlý korodující okapní plech

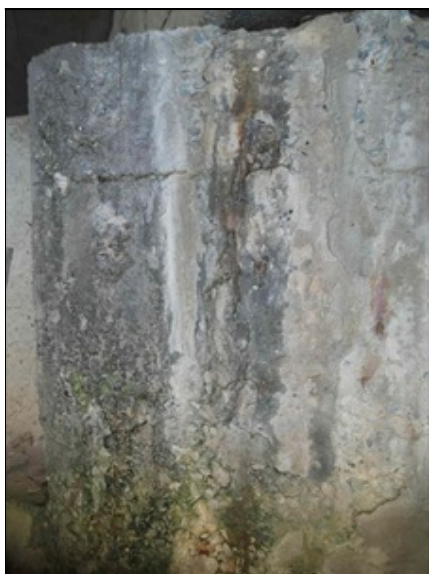
degradace betonu koncového příčníku nad OP4

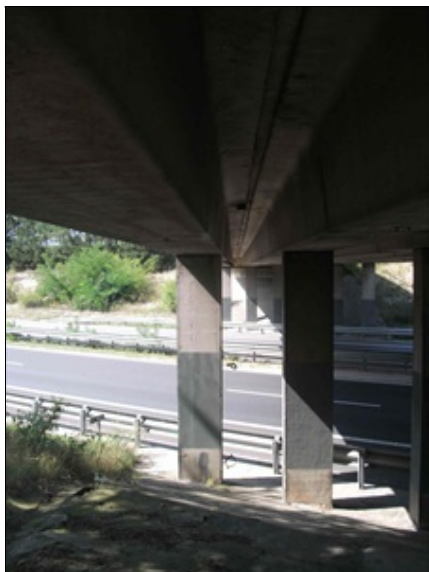
Chybí svody odvodňovačů - dochází k významným poruchám nosné konstrukce i sodní stavby v oblastech stékající vody.

chybějící svod odvodňovače u pilíře P3

| [7] | 3.6 | Odvodnění mostu | Bezodkladně na odvodňovače osadit svody, které zabrání stékání vody po konstrukci mostu. |

Na mostě jsou dva odvodňovače. Svody zcela chybí. Budou instalovány nové z materiálu s dostatečnou trvanlivostí a nízkým rizikem zcizení – např. PE nebo odstředěný laminát.
