Objednatel:	KSÚS Středočeského kraje	Obec:	Brandýs nad Labem – Stará Boleslav	Kraj:	Středočeský
Akce:	PROVEDENÍ NEODKLADNÝCH OPATŘENÍ K ZAJIŠTĚNÍ BEZPEČNOSTI PROVOZU POD NADJEZDY Objekt: SO 205 MOST EV.Č. 610-018 PŘES D10 ZA OBCÍ STARÁ BOLESLAV			Datum	Stupeň
				10/2017	TP
				Souprava	Č. přílohy

## **MIMOŘÁDNÁ PROHLÍDKA**

**Objekt: Most ev.č. 610-018 (Most přes silnici I/10 za obcí Stará Boleslav)**

# TECHNICKÁ ZPRÁVA

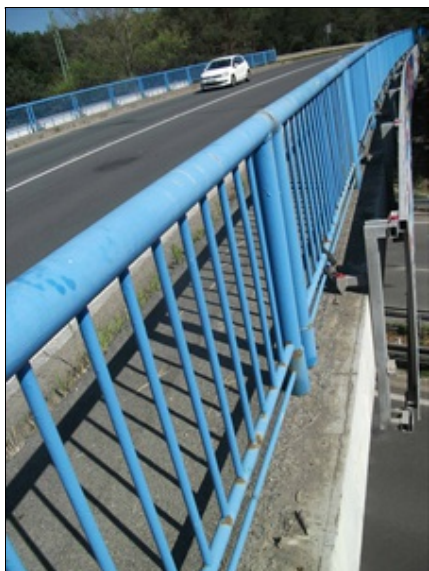
pravá strana mostu, lokální koroze zábradlí

Zábradlí celoplošně bodově koroduje, lokálně je přerušena dolní vodorovná trubka výplně nebo i chybí. Proreznuté části budou vyříznuty a nahrazeny vevařením nových.

Následně bude provedena kompletně nová PKO.

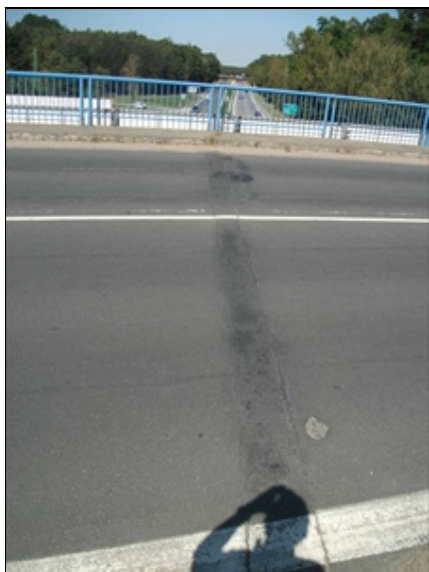
flexibilní mostní závěr nad pilířem P3

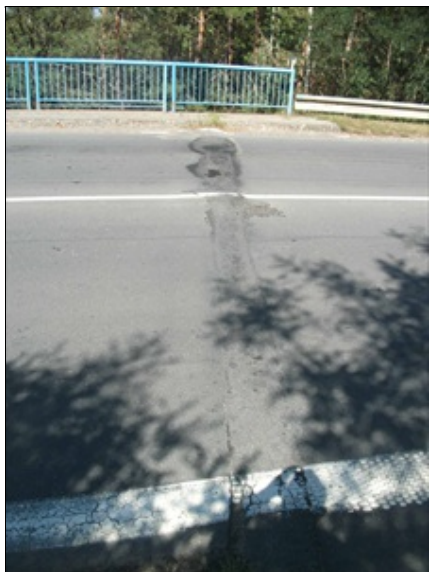
flexibilní mostní závěr nad OP5

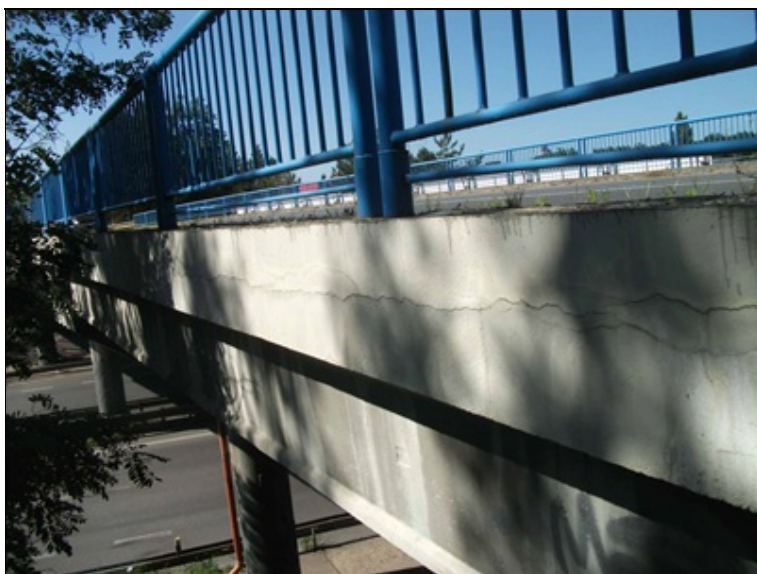
- [3.3] 3.3 Římsy, obrubníky, zálivky      Na horním povrch římsy lokálně odlupování ochr. nátěru. Především vpravo na boku římsy síť všesměrných trhlín a podélná trhlina na horní ploše cca 2-3 cm od hrany římsy, viditelná separace části omítky (uvolněná) hrozí odpadnutí, nad P2 vpravo na malé ploše omítka již separovaná. Především vpravo na spodním povrchu stopy průsaků, výluhy, degradace betonu a koroze obnažené výztuže. Lokálně zbytky bednění okapniček, lišty se uvolňují- hrozí odpadnutí na dálnici pod mostem. Vnější líc - vodorovné trhliny.

pravá římsa, trhliny v sanaci římsy

[8]	3.3	Římsy, obrubníky, zálivky	Provést detailní průzkum povrchu říms s cílem odhalit místa se sníženou soudržností nebo dutinou. Zde povrchovou vrstvu odstranit a provést ochranu odhalené výztuže.
[9]	3.6	Odvodnění mostu	Opravit svody odvodňovačů.
[10]	4.1	Svodidla/zábradelní svodidla	Je třeba osadit svodidla na most.
[11]	4.2	Zábradlí	Provést nutné opravy zábradlí včetně kotvení sloupků a novou PKO.

V celé ploše bočního povrchu říms, podhledu NK v prostoru nad podcházející komunikací a 1m na každou stranu od něj bude provedeno na celé ploše akustické trasování, kterým budou odhalena místa se sníženou soudržností nebo dutinou pod povrchovou vrstvou. Obdobně bude postupováno u pilířů. Na více místech dochází k výrazné separaci povrchových sanací, provedených při minulé opravě.

Odstraněny budou nesoudržné části z říms a případně i z nosné konstrukce nad tělesem dálnice a min. 1m vně průjezdného prostoru + z pilířů. Odhalená výztuž bude očištěna a opatřena pasivačním nátěrem na epoximentové bázi. Odstranění se provede lehkou bourací technikou a bude poklepem ověřeno, že byl odstraněn veškerý uvolněný materiál.

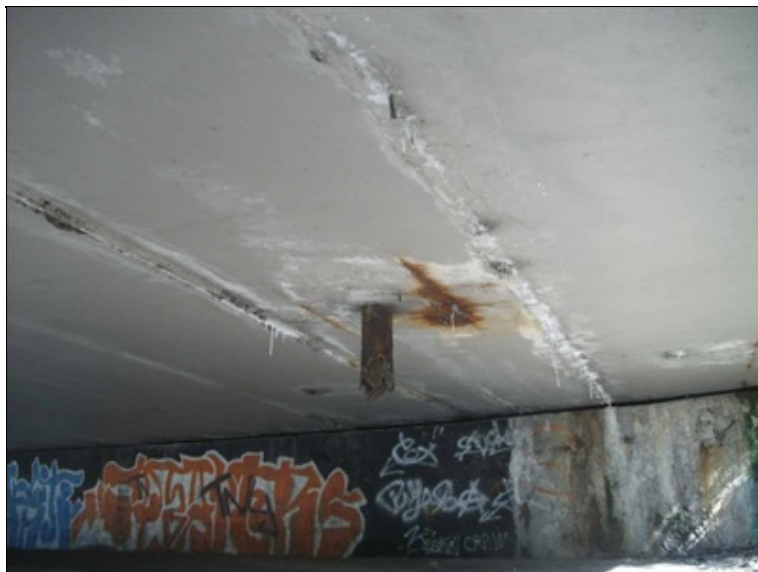
- [2.1] 2.1 Nosná konstrukce      Zatékání ve spárách mezi 3 krajními nosníky především ve 2 spárách vpravo, výluhy, krápníky. Ve 4. poli u 2. nosníku zprava plošné projevy průsaků. Mapy od výtoků z dutin nosníků. Průsaky kolem svodů odvodňovačů. Lokálně prokreslená korodující podkladní výztuž. Lokální zatékání pod římsou vpravo. Na postižených místech poškození sanační omítky, lokálně hrozí odpadnutí separované sanace na dálnici pod mostem. Na příčnicku u OP5 vlevo svislá trhlina.
- [2.2] 2.2 Ložiska, klouby      Ložiska jsou nepřístupná, pohledově uložení mostu nevykazuje poruchy.
- [2.3] 2.3 Mostní závěry      Elastomerové závěry deformované, vytlačené do stran, potřhané - sítě trhlín v elastomerové zálivce, lokálně výtluky, vysprávký. Trhliny ve spárách kolem zálivky EMZ, MZ netěsné.

pole 4 vpravo, stopy po protékání mezi nosníky a vedle odvodňovačů, zrezlé odpadní potrubí odvodňovače

V podhledu stávající nosné konstrukce jsou provedeny odvodňovací otvory v nosnících. Je potřeba ověřit jejich průchodnost a funkčnost a doplnit chybějící. Bude provedeno pročištění stávajících otvorů na spodku nosné konstrukce, v případě nutnosti převrtání větším profilem.

Na mostě jsou čtyři odvodňovače. Dva u opěr jsou vyústěny přímo pod most na svah u opěr. Další dva jsou ve středních polích před pilíři. U všech odvodňovačů je největší závadou prorezlé zaústění na vývodu z nosné konstrukce. Tato vyústění je třeba nahradit vsazením nového vývodu.

Svody budou instalovány nové z materiálu s dostatečnou trvanlivostí a nízkým rizikem zcizení – např. PE nebo odstředěný laminát. Samotné vývody mohou být eventuálně s ohledem na vsazování z nerezové oceli.

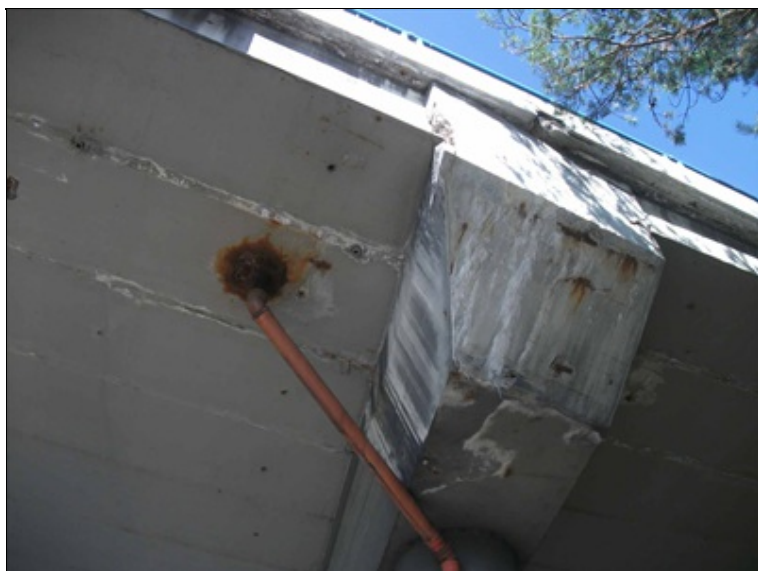
pilíř P4 vpravo, prokreslená korodující výztuž, zrezlé odpadní potrubí odvodňovače, výluhy koroze v okolí, protékání NK ve spárách mezi nosníky

- [5] 1.2 Mostní podpěry a křídla Provést detailní průzkum povrchu pilířů (akustické trasování) s cílem odhalit místa se sníženou soudržností nebo dutinou. Zde povrchovou vrstvu betonu odstranit a provést ochranu odhalené výztuže.
- [6] 2.1 Nosná konstrukce Provést revizi odvodnění dutin nosníků, nefunkční otvory obnovit.
- [7] 2.1 Nosná konstrukce Provést detailní průzkum podhledu NK (akustické trasování) s cílem odhalit místa se sníženou soudržností nebo dutinou. Zde povrchovou vrstvu betonu odstranit a provést ochranu odhalené výztuže.

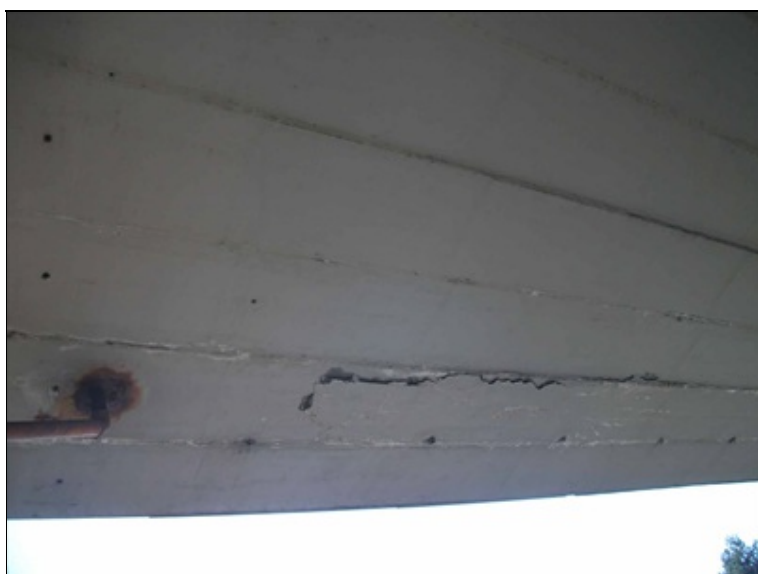
pole 3, separace sanační vrstvy v pohledu NK

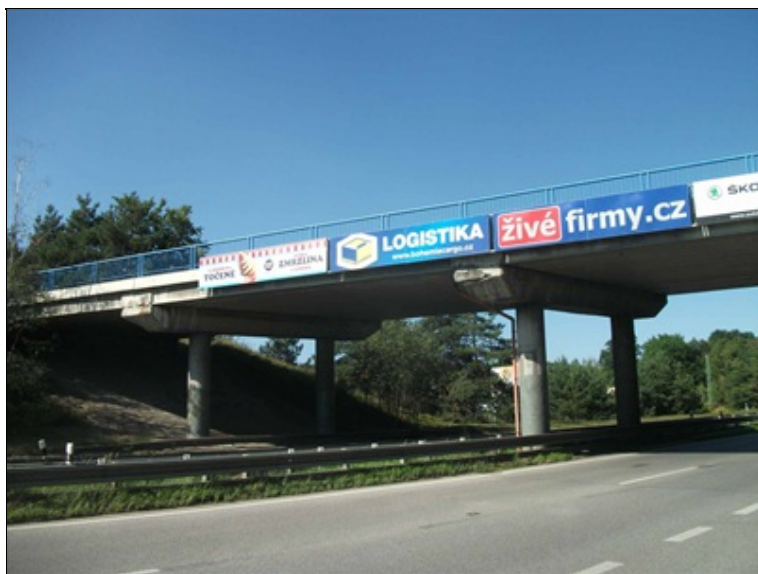
pohled na most zprava, prokreslená korodující výztuž na čelech stativ, stopy po zatékání na čela stativ

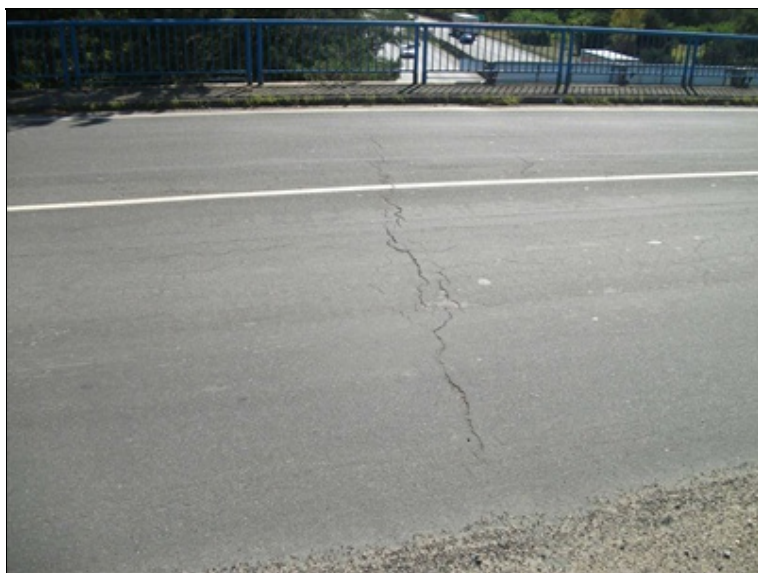
- [3.1] 3.1 Vozovka      Poškození vozovky u MZ. Nad P2 a P4 příčné trhliny. Příčná trhlina před a za mostem. V menší míře nánosy na krajnicích, vegetace ve spáře u obrubníku.

trhliny ve vozovce nad pilířem P4

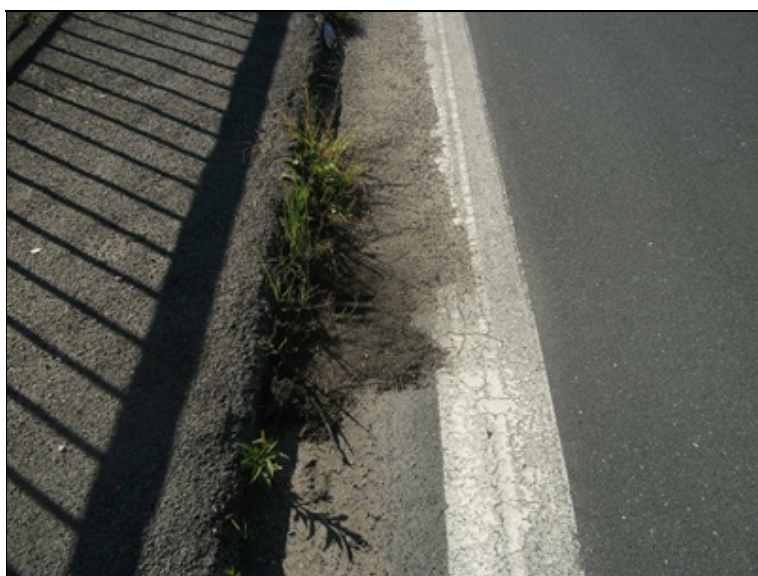
zanesený vtok odvodňovače, nečistoty a vegetace u obrubníku

V rámci opravy bude očištěna komunikace a chodníky na mostě od nečistot a uchycené vegetace. Dále budou odstraněny křoviny a ořezány větve stromů v pásu šířky 2m po obou stranách mostu.

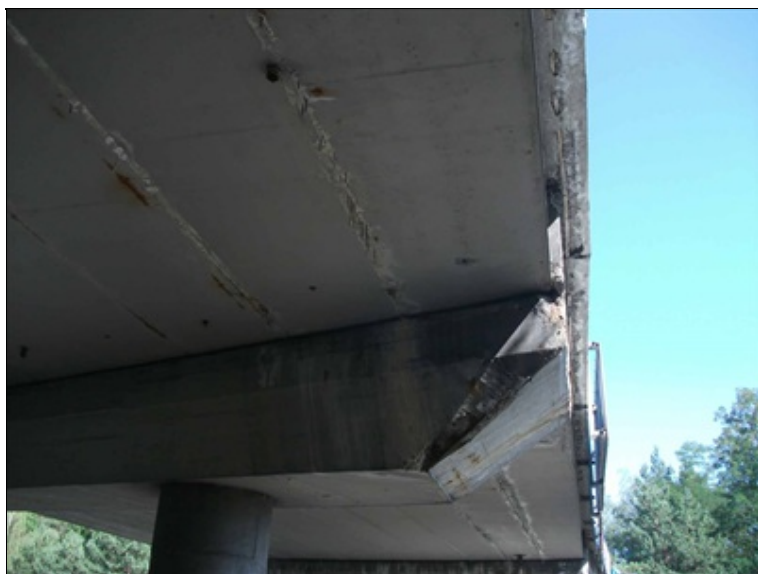
pilíř P2, pravé čelo stativa, korodující obnažená výztuž, protékající spáry mezi nosníky
