Objednatel:	KSÚS Středočeského kraje	Obec:	Zápy	Kraj:	Středočeský
Akce:	PROVEDENÍ NEODKLADNÝCH OPATŘENÍ K ZAJIŠTĚNÍ BEZPEČNOSTI PROVOZU POD NADJEZDY Objekt: SO 207 MOST EV.Č. 0103-2 PŘES D10 PŘED OBCÍ ZÁPY			Datum	Stupeň
				10/2017	TP
				Souprava	Č. přílohy

MIMOŘÁDNÁ PROHLÍDKA

Objekt: Most ev.č. 0103-2 (Most přes silnici I/10 před obcí Zápy)

Datum provedení prohlídky: 18.8.2017

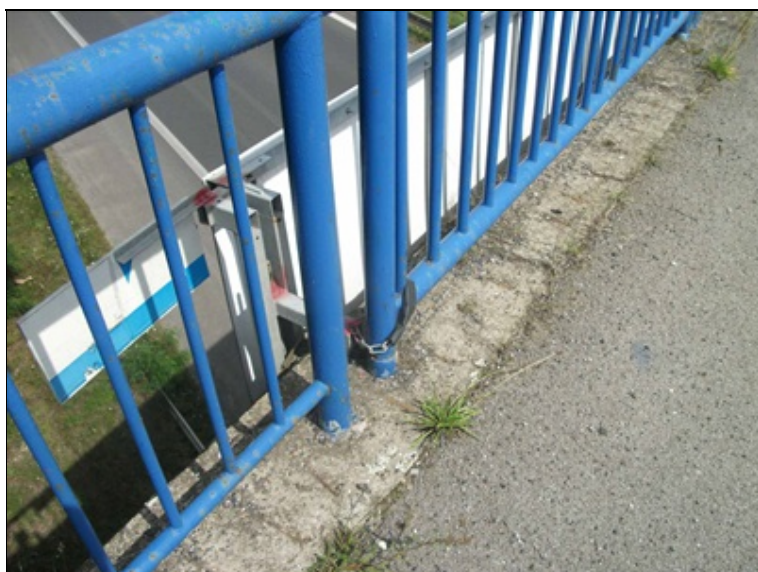
Povrch římsy degraduje; na boku i horním líci se prokresluje korodující výztuž; zálivka spár je poškozená, lokálně uchycené porosty vegetace. Provedené sanace vykazují opět poruchy. Prefabrikáty u MZ mírně posunuté, nenavazují na okolní prefabrikáty. U OP1 vlůveo je výrazně vykloněná římsa. V povrchu a boční ploše výskyt sítě trhlin. Betonové bloky na začátku a konci římsy pokleslé

Na mostě není osazen záchytný systém v souladu s předpisy. Most mimo obec by měl být vybaven zábradelním svodidlem. Zábradlí má nedostatečnou výšku, naměřeno pouze 1,02 m. Celoplošné bodové poruchy PKO - korozní místa opětovně prokreslen přes nátěr. Koroze sloupků ve vetknutí. Před OP1 na obou stranách je zábradlí nenapojené a vykloněné vnějším směrem.

levá strana mostu, bodová povrchová koroze zábradlí, odhalená korodující výztuž říms

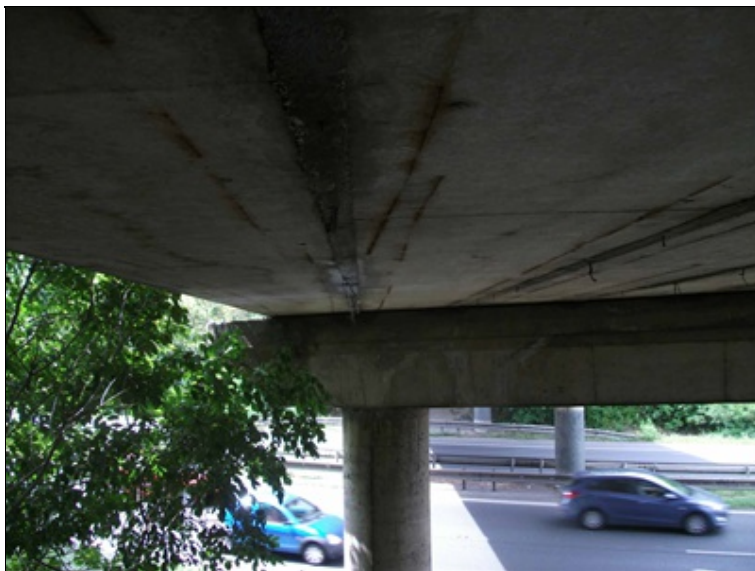
konstrukční. Na nosníky zatéká pod římsou, průsaky, výluhy, krápníky ve 2 spárách mezi 1.-3. nosníky z obou stran, do uložení nad stativy a opěrami, v okolí odvodňovacích otvorů v nosnících - jsou zde mapy, průsaky, výluhy, krápníčky; na bocích místy odstřeluje krycí vrstva. Ve spárách mezi nosníky je nekvalitní beton.

podhled NK, 4. pole vpravo, protékající krajní spára mezi nosníky

V podhledu stávajících nosníků jsou provedeny odvodňovací otvory. Je potřeba ověřit jejich průchodnost a funkčnost. Bude provedeno pročištění stávajících otvorů na spodku trámů nosné konstrukce, v případě nutnosti převrtání větším profilem nebo doplnění chybějících.

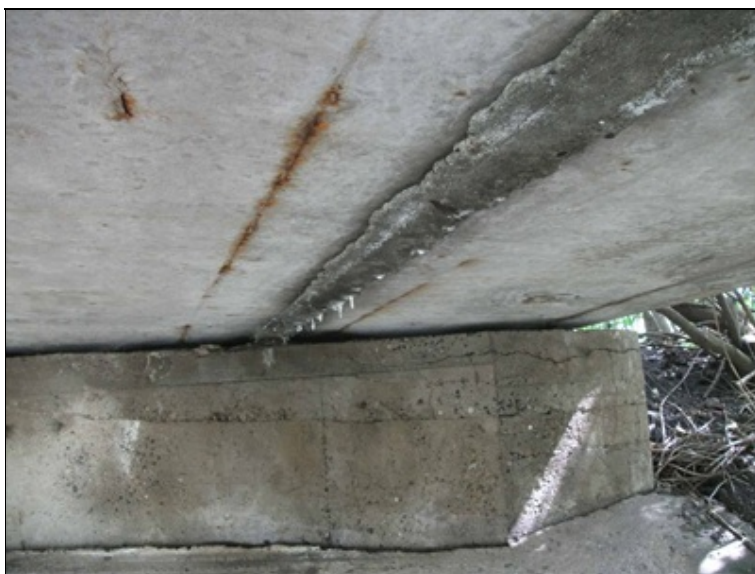
[1.1]	1.1	Základy mostních podpěr a křídel	Bez zjevných závad.
[1.2]	1.2	Mostní podpěry a křídla	<p>Zatékání na úl. prahy opěr především spárami mezi nosníky NK. Na obou OP stopy průsaků, výluhy, mapy, degradace betonu. Na OP5 vpravo vodorovná trhlina podél hrany v horní úrovni úl.prahu a četné šikmé trhliny.</p> <p>Zatékání na stativa, především na konzoly stativ - nejhorší stav je u P2 a P3 vpravo. Zde výrazná degradace betonu, lokálně separovaná resp.odpadlá krycí vrstva betonu nebo sanační malty a koroze obnažené výztuže. Na stativech byly v minulosti provedeny lokální sanační práce. Na dřících lokálně šterková hnízda a svislé trhliny v krycí ve vrstvě nad výztuží, lokálně je obnažena korodující výztuž . Povrchy dříků pilířů opatřeny ochranným nátěrem proti výlepu plakátů. Na horních plochách některých stativ, na nezakrytých plochách nánosy a uchycená vegetace. Vyklonění koncových oddělených částí křídel opěry OP1. Následkem toho dochází k poruchám zábradlí.</p>

opěra OP5, pravá část, degradace betonu, trhliny v povrchu

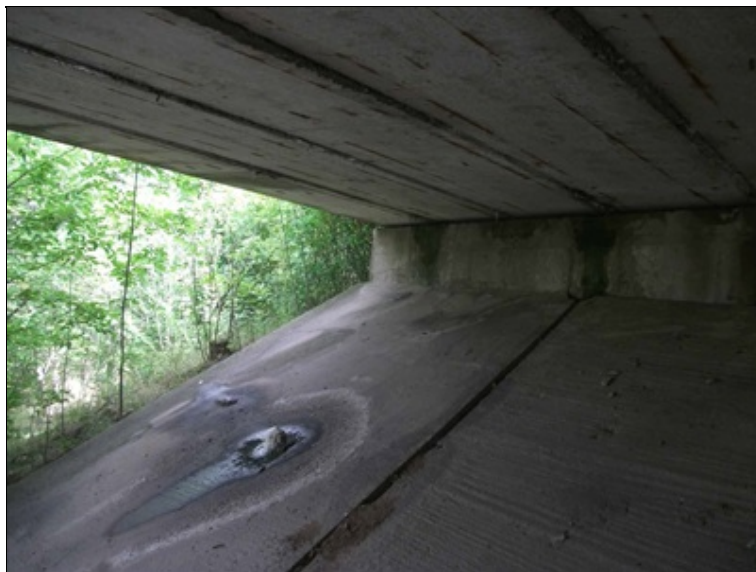
4. pole vlevo, protékající spára mezi nosníky

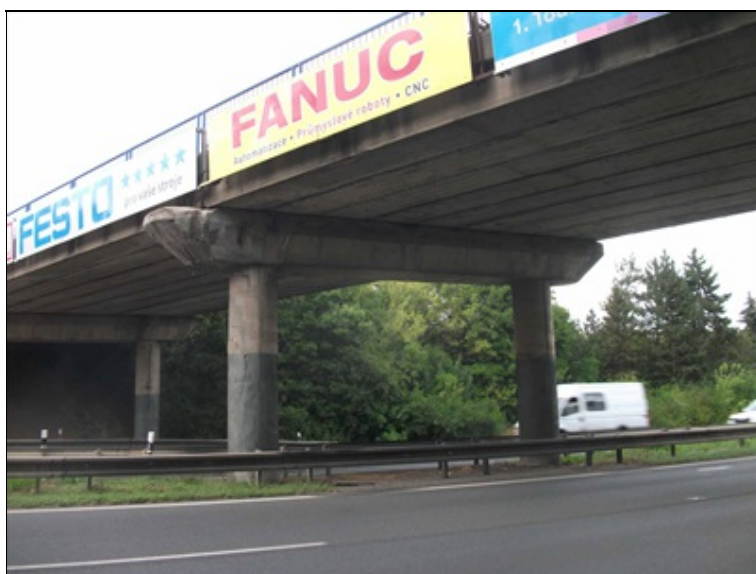
piulíř P3, zatékání na stativo, trhlina ve sloupu

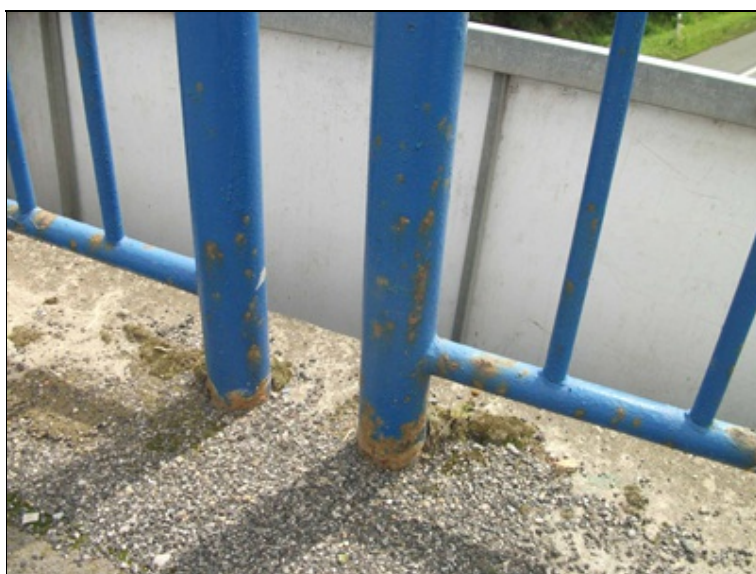
pravá strana mostu, silná koroze v patě sloupků zábradlí

Stávající zábradlí na mostě vykazuje v současnosti známky koroze, lokálně intenzivní, zejména v místě styků. U několika sloupků je patrná silná koroze v místě vetknutí do římsy. V době provádění oprav bude zábradlí znovu důkladně prohlédnut stav těchto detailů i celého zábradlí a závady budou opraveny.

V případě opravy paty sloupku se předpokládá odbourání betonu na hloubku cca 150mm kolem sloupku. Zkorodovaná část sloupku se pak odřízne a nahradí novou trubkou, která bude přivařena ke stávajícímu sloupku zábradlí, opatřena PKO a následně zabetonována. Pokud budou zjištěna další poškození na zábradlí, pak se provede lokální výměna poškozeného prvku.

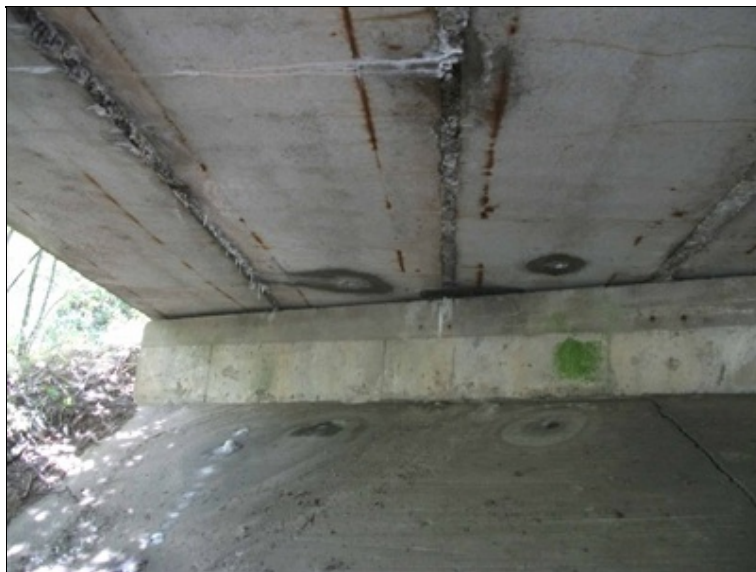
podhled NK v 1. poli vpravo, protékání spárami mezi nosníky, masivní vlhkost v okolí otvorů v nosnících

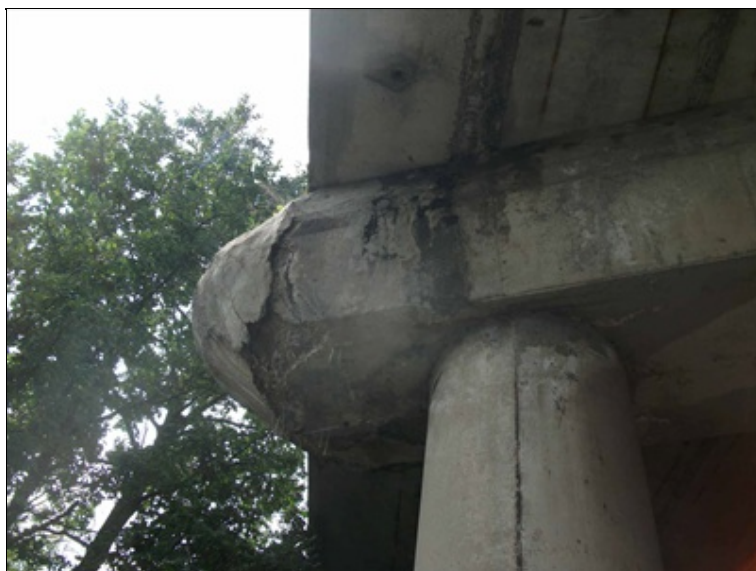
detail čela stativa pilíře P2, odpadávající sanace

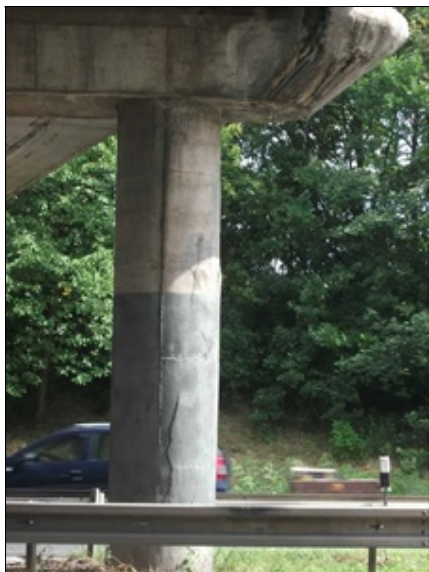
pilíř P3, trhliny ve sloupu
