Objednatel:	KSÚS Středočeského kraje	Obec:	Brandýs nad Labem – Stará Boleslav	Kraj:	Středočeský	
Akce:	PROVEDENÍ NEODKLADNÝCH OPATŘENÍ K ZAJIŠTĚNÍ BEZPEČNOSTI PROVOZU POD NADJEZDY				Datum	10/2017
Objekt:	SO 208 MOST EV.Č. 2451-1 PŘES D10 ZA OBCÍ STARÁ BOLESLAV				Souprava	Č. přílohy

Most 2451-1

Most přes silnici I/10 za obcí Stará Boleslav

MIMOŘÁDNÁ PROHLÍDKA

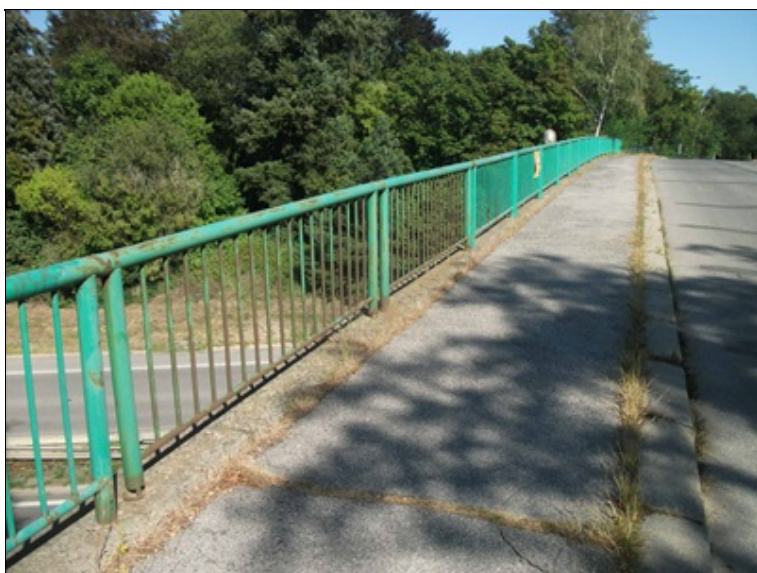
- [4.1] 4.2 Zábradlí
- Zábradlí vykazuje známky koroze, lokálně intenzivní, zejména v místě styků. Vlevo došlo u 4sloupků na rozhraní 1. a2. pole k ureznutí v patě, tyto závady byly provizorně opraveny.

levá strana mostu, koroze zábradlí, atypické kotvení sloupků zábradlí

| [9] | 4.2 Zábradlí | Provést nutné opravy zábradlí včetně kotvení sloupků a novou PKO. |

Stávající zábradlí na mostě vykazuje v současnosti známky koroze, lokálně intenzivní, zejména v místě styků. Vlevo došlo u 4 sloupků na rozhraní 1. a 2. pole k ureznutí v patě, tyto závady byly provizorně opraveny. V době provádění oprav bude zábradlí znovu důkladně prohlédnut stav těchto detailů i celého zábradlí a případné závady budou opraveny.

V případě opravy paty sloupku se předpokládá odbourání betonu na hloubku cca 150mm kolem sloupku. Zkorodovaná část sloupku se pak odřízne a nahradí novou trubkou, která bude přivařena ke stávajícímu sloupku zábradlí, opatřena PKO a následně zabetonována. Pokud budou zjištěna další poškození na zábradlí, pak se provede lokální výměna poškozeného prvku.

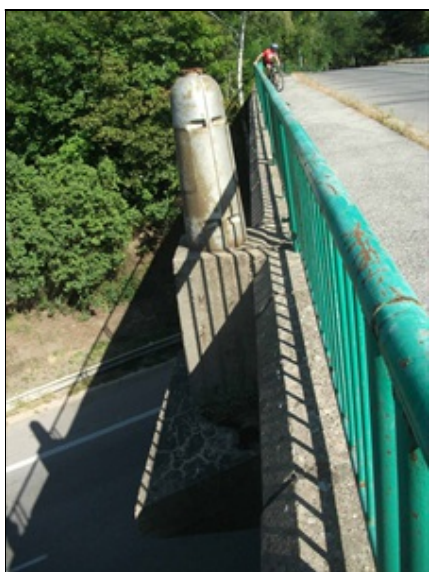
torzo sloupu veřejného na středním pilíři

Na levém konci stativa pilíře P3 byl umístěn sloup VO. Na stativu je v současnosti ponechána pouze patice sloupu.

Na pilíři P3 bude odstraněna patice sloupu veřejného osvětlení.

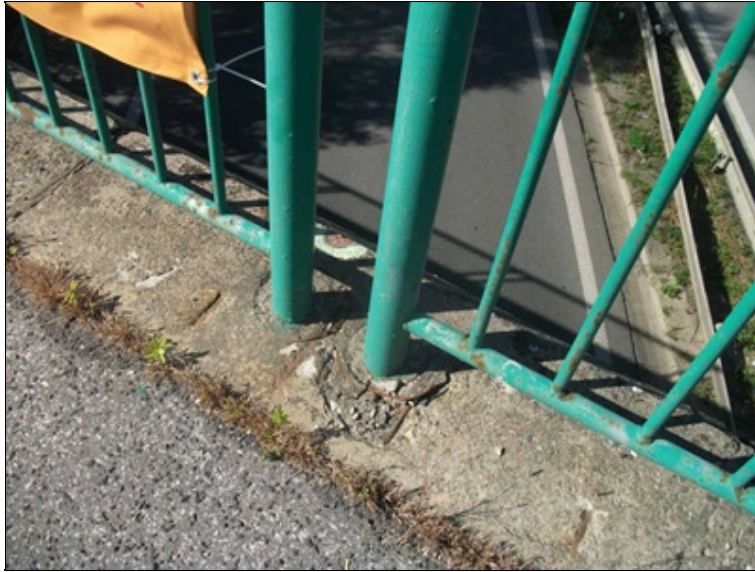
detail povrchu římsového prefabrikátu, odhalená korodující výztuž

| [8] | 3.3 Římsy, obrubníky, zálivky | Provést detailní průzkum povrchu říms s cílem odhalit místa se sníženou soudržností nebo dutinou. Zde povrchovou vrstvu odstranit a provést ochranu odhalené výztuže. |

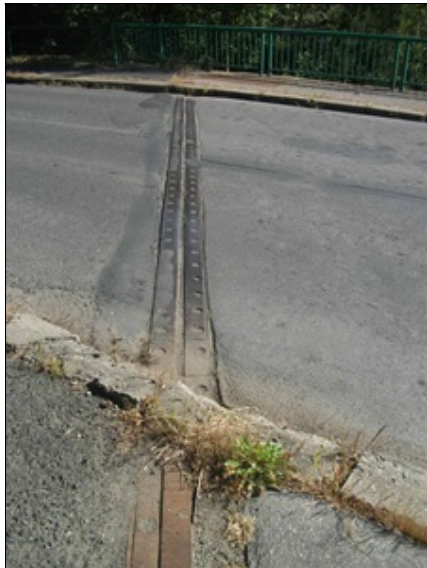
- [2.2] 2.3 Mostní závěry
- Mostní závěry jsou netěsné a nefunkční.

povrchový MZ nad OP5

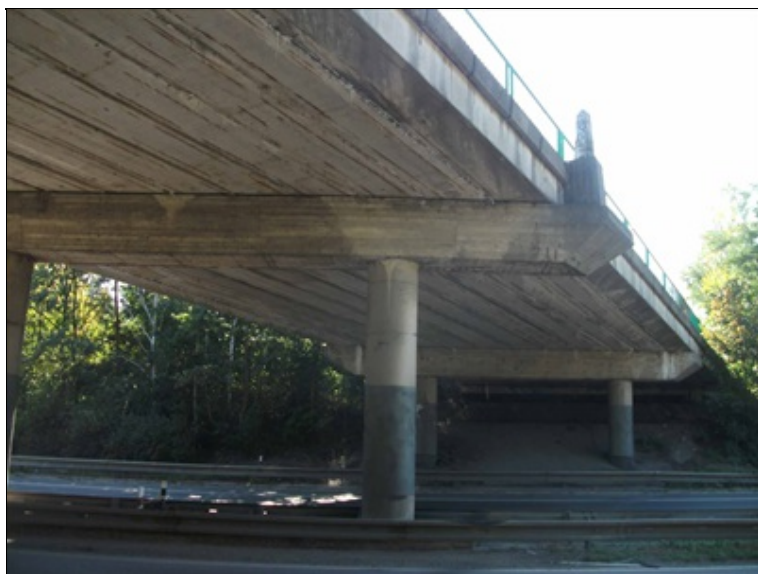
- [2.1] 2.1 Nosná konstrukce
- U krajních nosníků jsou patrné intenzivní projevy zatékání. Na spodním líci NK jsou ve spárách mezi nosníky stopy po průsacích, výluhy pojiva a krápníčky. V krajních polích intenzivně zatéká do dutin nosníků - výrazné průsaky otvorů odvodňujících dutiny u líce opěr, v mezilehlých polích jsou projevy zatékání méně intenzivní -v okolí otvorů odvodňujících dutiny jsou stopy minimální. Příčinou zatékání je nefunkční izolace a netěsnost mostních závěrů. V oblastech vyústění svislých svodů odvodňovačů jsou patrné průsaky. V podhledu jsou v hojné míře obnažené pruty podkladní výztuže. V oblastech intenzivních průsaků je ohrožena předpínací výztuž. Na boku krajních nosníků jsou výrazné stopy po zatékání pod římsami. Zde jsou vlhké mapy a lokálně obnažena korodující výztuž v důsledku nedostatečné tl. krycí vrstvy, která odpadla.

podhled NK, pohled zleva

| [6] | 2.1 Nosná konstrukce | Provést revizi odvodnění dutin nosníků, nefunkční otvory obnovit. |
| [7] | 2.1 Nosná konstrukce | Provést detailní průzkum podhledu NK (akustické trasování) s cílem odhalit místa se sníženou soudržností nebo dutinou. Zde povrchovou vrstvu betonu odstranit a provést ochranu odhalené výztuže. |

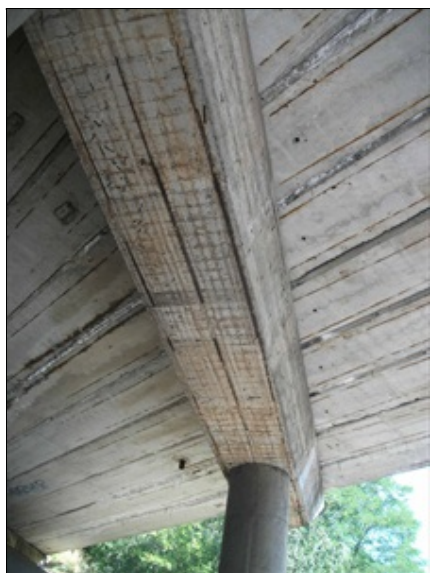
pilíř P4, podhled stativa

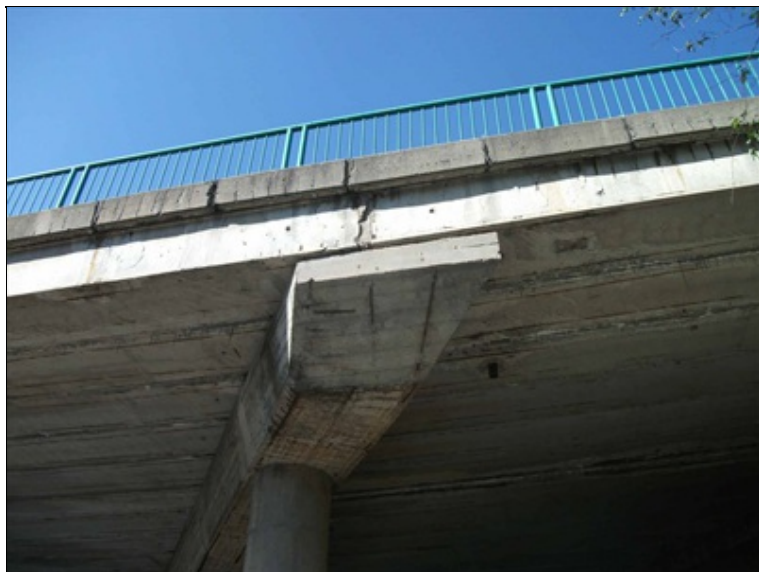
pilíř P4, pohled zprava

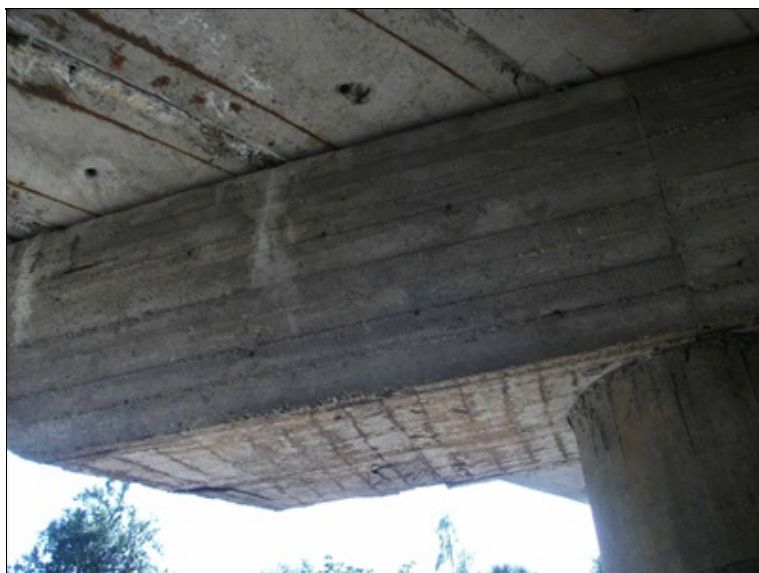
detail podhledu stativa pilíře P4

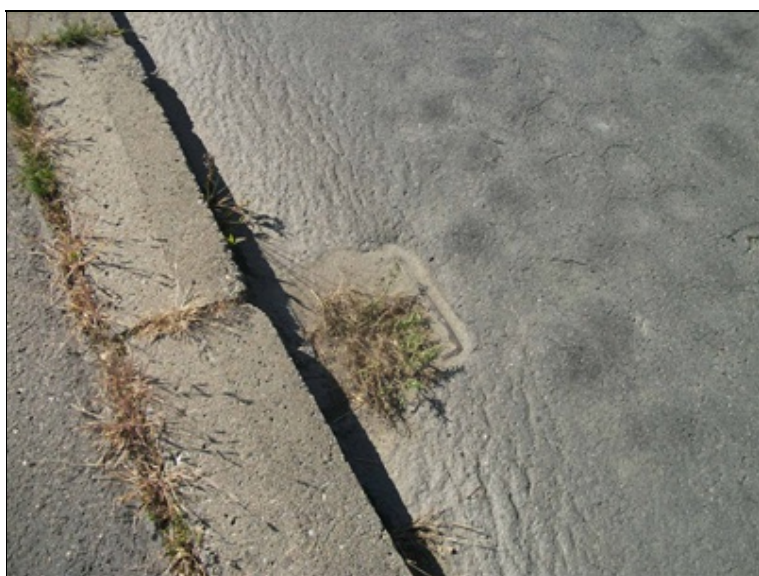
zanesený odvodňovač v 1. poli vpravo

| [4] | 3.6 Odvodnění mostu | Pravidelně čistit odvodňovače. |

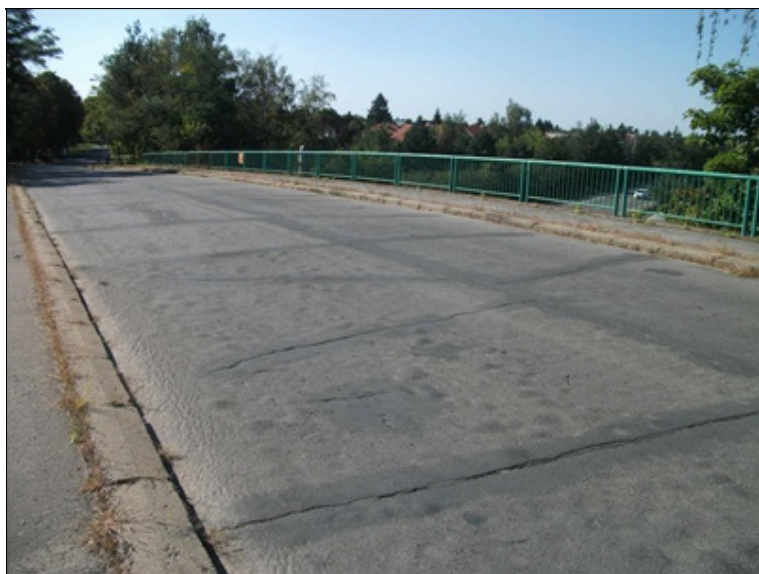
- [3.1] 3.1 Vozovka
- Povrch vozovky je nerovný, prohlubně, boule, výtluky s četnými výsypkami. V obrusné vrstvě jsou otevřené pravidelné pracovní příčné spáry. V úrovni dilatační spáry nad OP1 je v krytu otevřená šikmá trhлина. Nad OP5 vpravo opětovně vznikají výtluky podél ocelového MZ. Nečistoty a vegetace podél obrubníků.
- [3.2] 3.2 Chodníky
- Nečistoty a vegetace na povrchu chodníku.
- [3.3] 3.3 Římsy, obrubníky, zálivky
- Beton římsy povrchově degraduje, četné trhliny, v oblastech nedostatečné tloušťky krycí vrstvy dochází ke korozi obnažené výztuže a následné separaci krycí vrstvy - výskyt zejména v horní lící ploše.
- [3.4] 3.6 Odvodnění mostu
- Vpusti odvodňovačů jsou zanesené, svody výrazně zkorodovány.

poruchy vozovky na mostě

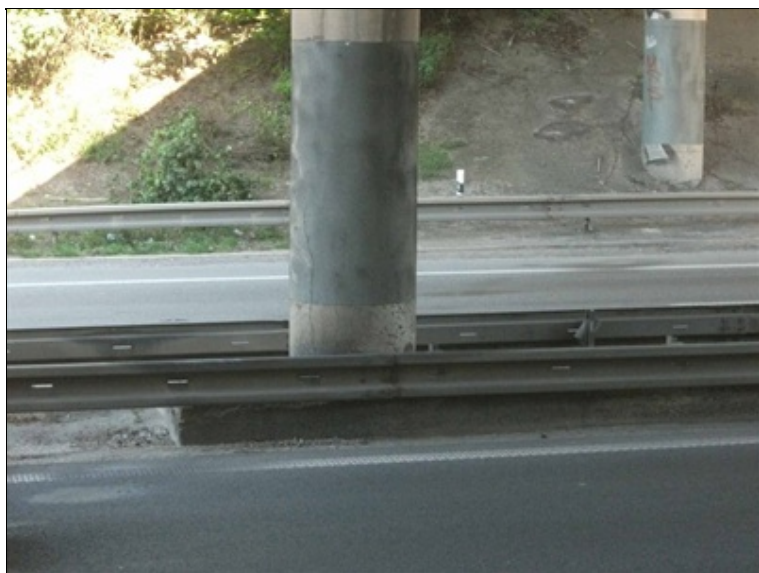
[1.1]	1.1	Základy mostních podpěr a křídel	Bez zjevných závad.
[1.2]	1.2	Mostní podpěry a křídla	<p>Na opěry intenzivně zatéká vzhledem k netěsnosti mostních závěrů - na líci jsou mokré mapy a výluhy, místy beton povrchově degraduje, lokálně je obnažena korodující výztuž. Horní povrch ÚP je výrazně zanesen zbytky z degradovaného Heraklitu a vydrolenou výplní spár mezi nosníky. Plenty opěr přibetonovány těsně k NK, především v patě plent trhliny, především u OP 5 vpravo.</p> <p>Na stativa pilířů silně zatéká, na bocích z netěsných spár mezi nosníky jednotlivých polí, dále spárami mezi nosníky, zejména krajními - zde jsou silné výluhy, degradace betonu, a v oblastech nedostatečné tloušťky krycí vrstvy intenzivně koroduje konstrukční i nosná výztuž se zjevným úbytkem průřezové plochy, resp. dochází k separaci krycí vrstvy nad korodující výztuží. V rámci HPM nebyl ověřen stav horního líce stativ, ale s ohledem na možné zadržování prosáklé vody (na stativech je množství nánosů prosycených vodou s CHRL) lze odhadovat, že největší poškození pilířů je v místech uložení nosníků na horním líci stativ. V podhledu stativ jsou zejména mezi stojkami obnaženy pruty podkladní výztuže. Stopy po zatékání jsou i v horní části sloupů. U stojek středního pilíře P3 jsou ve výšce cca 0-1 m nad terénem patrný výrazné svislé trhliny, prokreslené i přes ochranný nátěr proti vylepování plakátů, které jsou charakteristické pro separaci krycí vrstvy nad korodující výztuží. Příčinou jest ostřík CHRL nasycenou vodou z tělesa podcházející D10.</p>

pilíř P3, trhliny ve sloupu

| [5] | 1.2 Mostní podpěry a křídla | Provést detailní průzkum povrchu pilířů (akustické trasování) s cílem odhalit místa se sníženou soudržností nebo dutinou. Zde povrchovou vrstvu betonu odstranit a provést ochranu odhalené výztuže. |

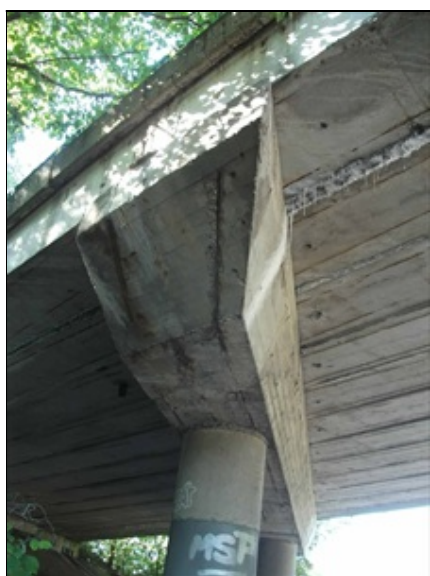
pravé čelo stativa pilíře P2
