Objednatel:	KSÚS Středočeského kraje	Obec:	Nehvizdy	Kraj:	Středočeský
Akce:	PROVEDENÍ NEODKLADNÝCH OPATŘENÍ K ZAJIŠTĚNÍ BEZPEČNOSTI PROVOZU POD NADJEZDY Objekt: SO 215 MOST EV.Č. 10163-1 PŘES D11 V OBCI NEHVIZDY			Datum	Stupeň
				10/2017	TP
				Souprava	Č. přílohy

MIMOŘÁDNÁ PROHLÍDKA

Objekt: Most ev.č. 10163-1 (Most za Nehvizdy přes dálnici)

Datum provedení prohlídky: 10.8.2017

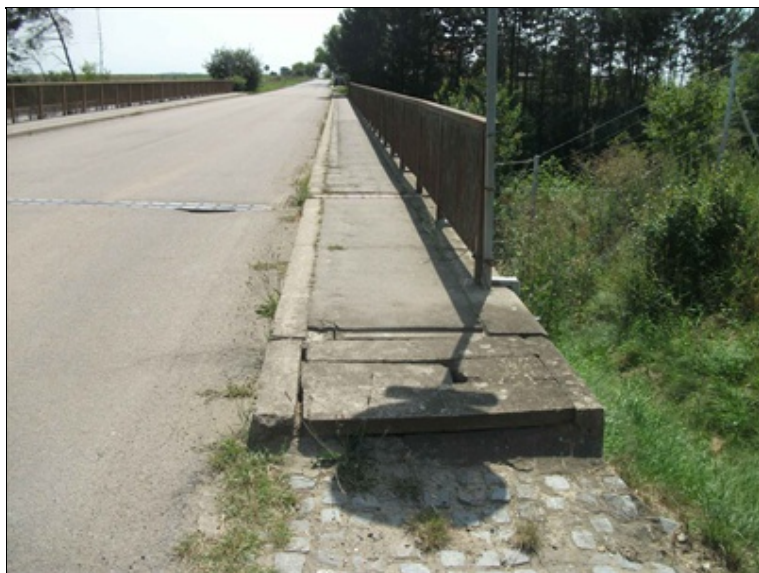
[3.2] 3.2 Chodníky Na předmostí OP1 jsou prasklé zákrytové desky chodníku.

OP1, poškození zákrytových desek chodníku vpravo

| [8] | 3.2 | Chodníky | Opravit zakrytí chodníku před OP1. |

Vpravo před opěrou 1 bude opraveno zakrytí chodníku. Je možné využít betonové dlaždice, případně zámkovou dlažbu.

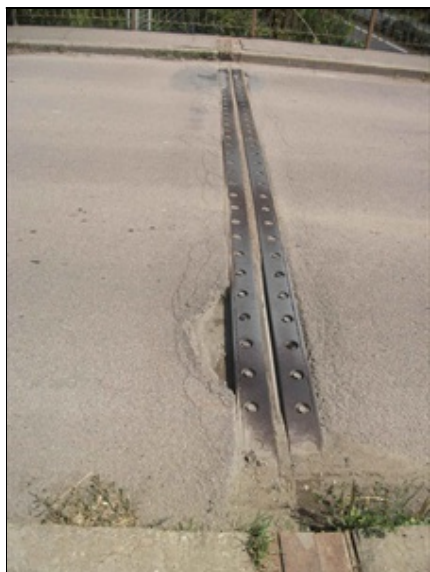
[3.1] 3.1 Vozovka V krytu vozovky v okolí mostních závěrů je množství trhlin. U MZ nad OP1 je výtlupek.

MZ nad OP1, trhliny a výtluk ve vozovce

| [7] | 3.1 | Vozovka | Opravit výtlupek ve vozovce. |

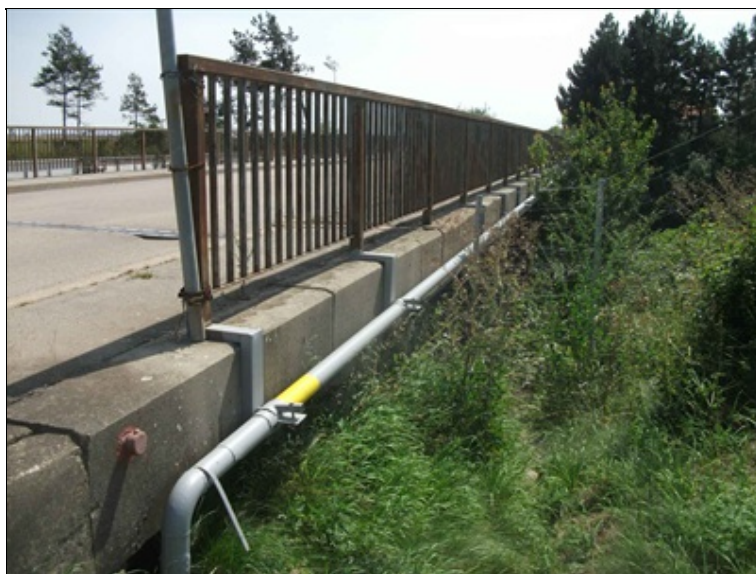
plynovod na pravém boku mostu

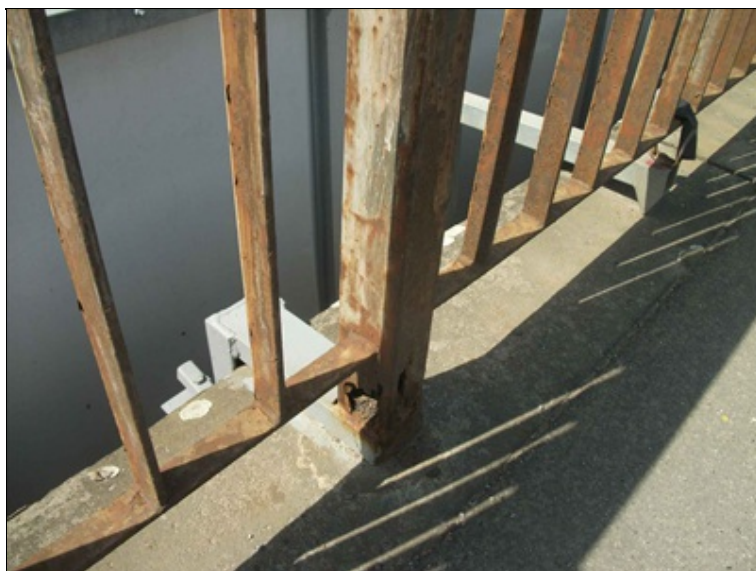
| [4.4] | 4.7 | Cizí zařízení na mostě | Úchyty plynovodu jsou přivařeny k prorezlým sloupkům zábradlí. Za OP4 jsou chráničky na obnaženém čele chodníku přístupné bez zakrytí. |

úchyt plynovodu je přivařen ke zkorodovanému sloupku

Před zahájením stavebních prací nebo v průběhu odstraňování zábradlí bude třeba nově uchytit plynovod osazený na boku pravé římsy. Bude provedena instalace nových úchytů kotvených přímo do římsy mimo sloupky zábradlí. Každý úchyt bude samostatně kotven na chemickou kotvu do dodatečně vrtaného otvoru. Kotvení bude provedeno v rastru 2m. Budou použity úchyty obdobné stávajícím (U profily), budou opatřeny PKO žárovým pozinkováním v tl. 60 mikronů. Plocha pro osazení úchytu bude vyrovnána pomocí plastmalty. Nový způsob uchycení je třeba projednat se správcem plynovodu a dodržet jeho podmínky pro převěšení plynovodu.

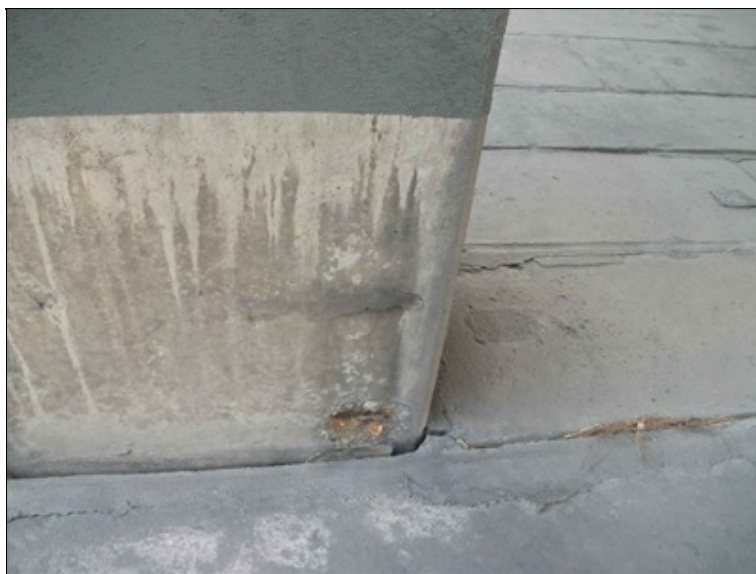
[2.2] 2.1 Nosná konstrukce / vzpěry Na líci vzpěr je patrné na několika místech odlupování krycí vrstvy betonu způsobené nedostatečným krytím. Obnažená výztuž koroduje.

P3, šikmá stojka, odtržený krycí beton, odhalena korodující výztuž

| [6] | 2.1 | Nosná konstrukce / vzpěry | Provést detailní průzkum podhledu NK (akustické trasování) s cílem |

odhalit místa se sníženou soudržností nebo dutinou. Zde povrchovou vrstvu betonu odstranit a provést ochranu odhalené výztuže.

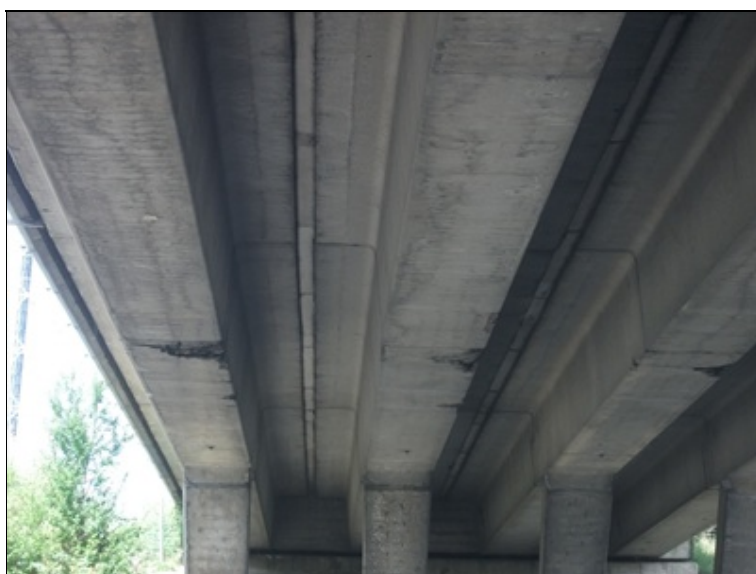
podhled středního pole, proti směru staničení, poškození nosníků od podjíždějícího vozidla

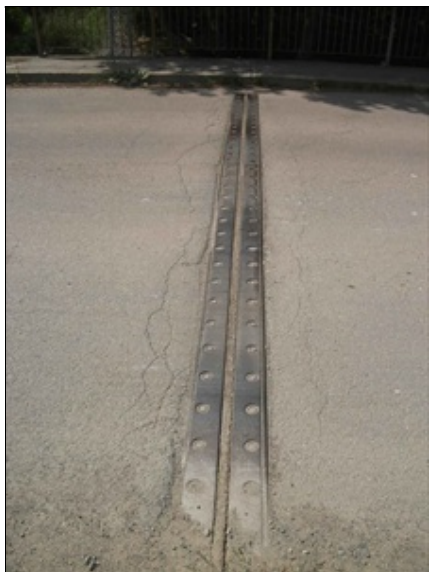
MZ nad OP4, praskliny v krytu vozovky

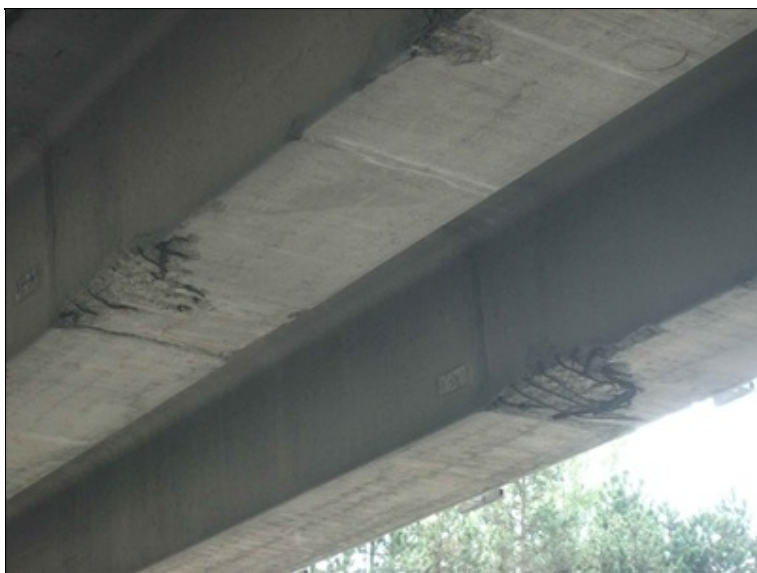
detail poškození dvou krajních nosníků vpravo
