| Akce: | PROVEDENÍ NEODKLADNÝCH OPATŘENÍ<br>K ZAJIŠTĚNÍ BEZPEČNOSTI PROVOZU POD NADJEZDY<br>Objekt: SO 218 MOST EV.Č. 27922-1a PŘES D10<br>U OBCE LOUKOV | | | Datum | Stupeň |

# **Most 27922-1a**

## **MIMOŘÁDNÁ PROHLÍDKA**

**Objekt: Most ev.č. 27922-1a (Most přes R10 u obce Loukov)**

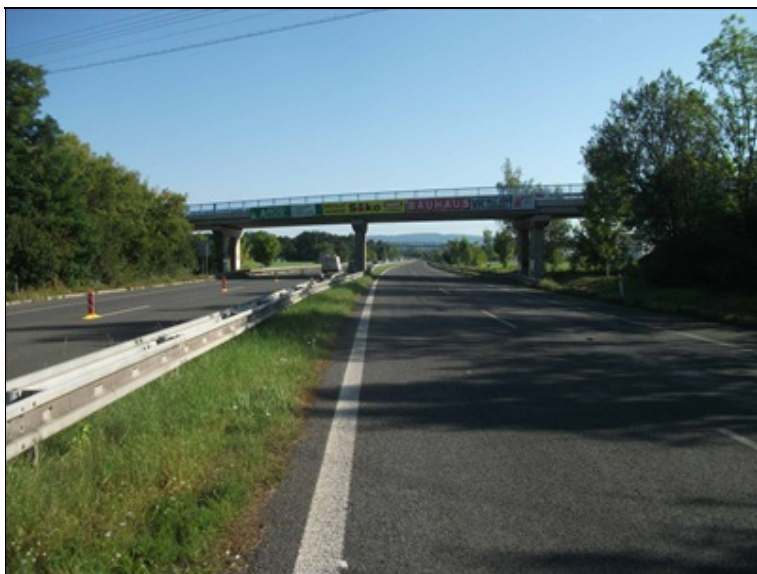
pohled na most zleva

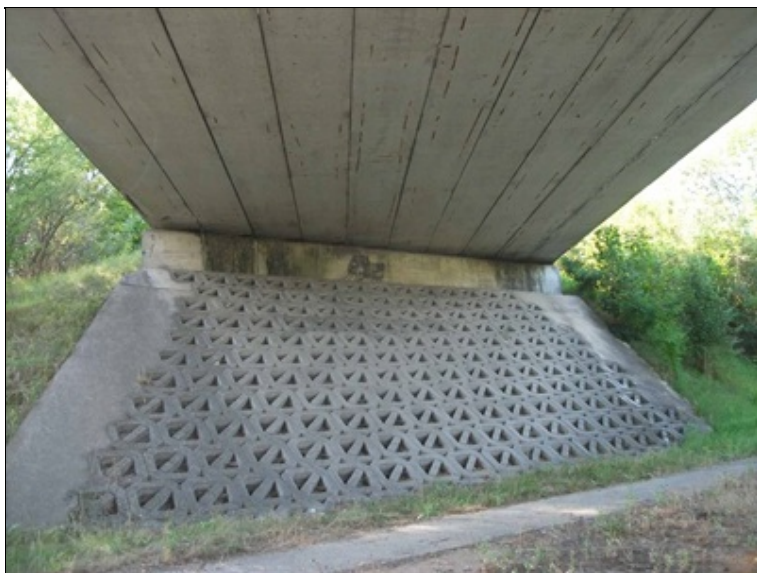
podhled NK - 1. pole, opěra OP1

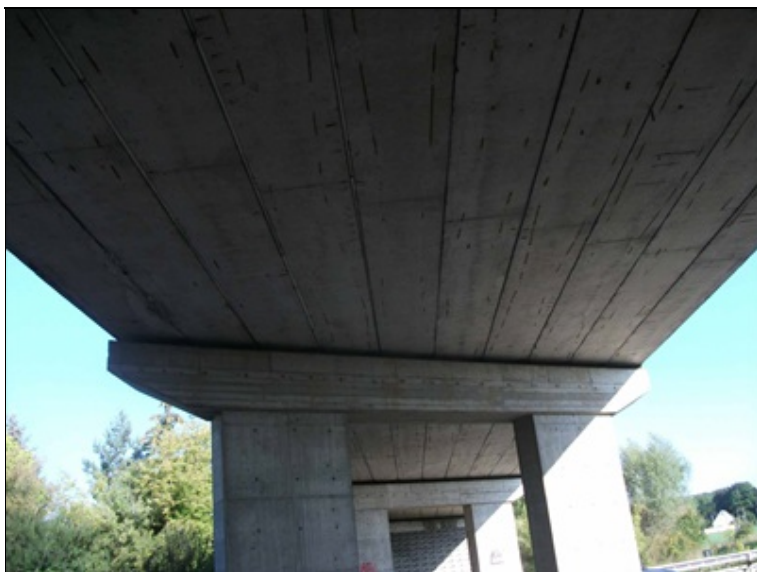
podhled NK - 2. pole, pilíř P3

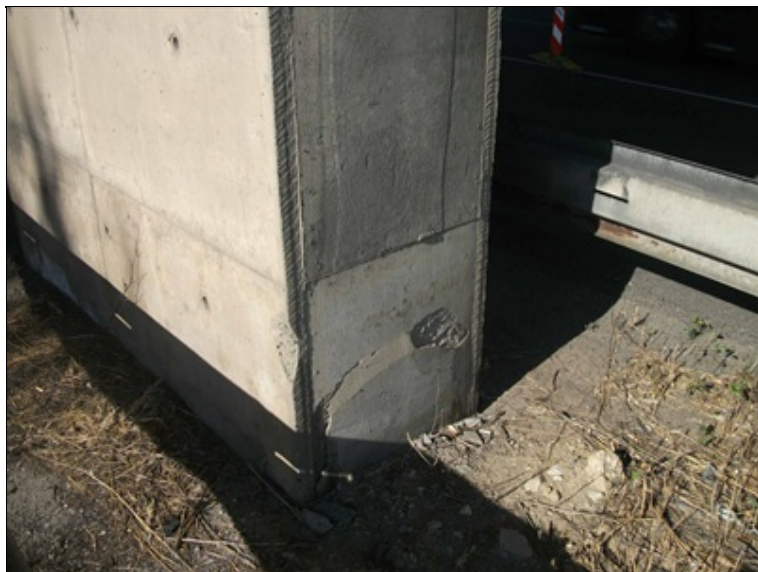
| [1.2] | 1.2 | Mostní podpěry a křídla | Díky průsakům dilatačními spárami jsou na lici úložných prahů výrazné stopy po průsacích. Vodou nasycené nánosy zajišťují prostředí, které negativně působí na ložiska i samotný úložný práh opěr (beton degraduje, lokálně již dochází ke korozi výztuže a k separaci krycí vrstvy nad korodující výztuží).<br>V patě stojek pilíře P3 odtržené povrchové vrstvy betonu. Ojedinelé jsou na lici stativ či stojek pilířů v oblastech nedostatečné tloušťky krycí vrstvy patrné stopy koroze výztuže. |

pilíř P3, odtržená povrchová vrstva betonu stojky

| [4] 1.2 Mostní podpěry a křídla | Provést detailní průzkum povrchu pilířů (akustické trasování) s cílem odhalit místa se sníženou soudržností nebo dutinou. Zde povrchovou vrstvu betonu odstranit a provést ochranu odhalené výztuže. |

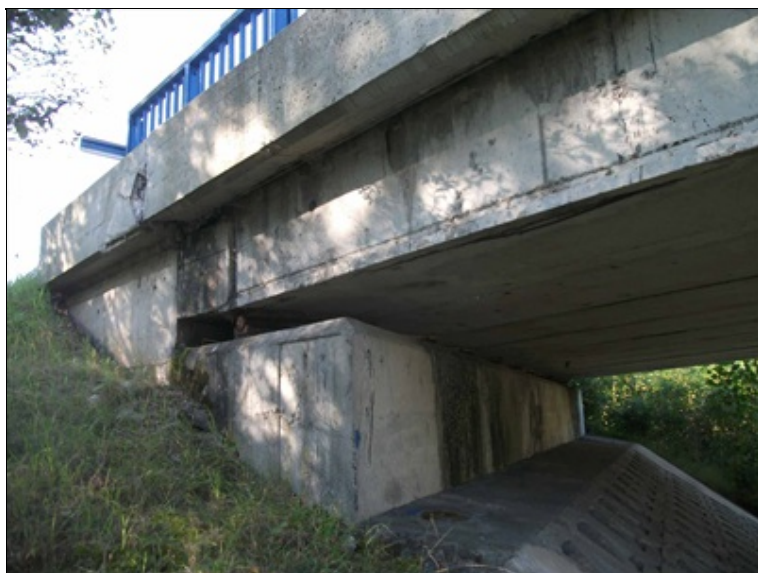
opěra OP1, pohled zprava

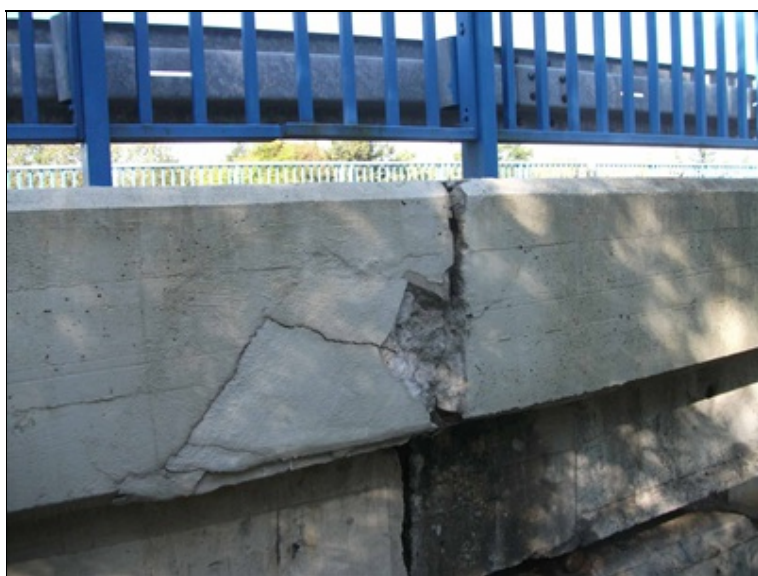
| [3.3] 3.3 | Římsy, obrubníky, zálivky | V římsách jsou příčné smršťovací trhliny. V římsách OP1 vpravo, OP5 vlevo) nejsou přiznány dilatační spára - dochází k podcenění betonu římsy o odpadání vrstev betonu. |

opěra OP1 vpravo, trhliny a destrukce betonu  
římsy - důsledek nepřiznané dilatační spáry

| [7] 3.3 Římsy, obrubníky, zálivky | Provést detailní průzkum povrchu říms s cílem odhalit místa se sníženou soudržností nebo dutinou. Zde povrchovou vrstvu odstranit a provést ochranu odhalené výztuže. |

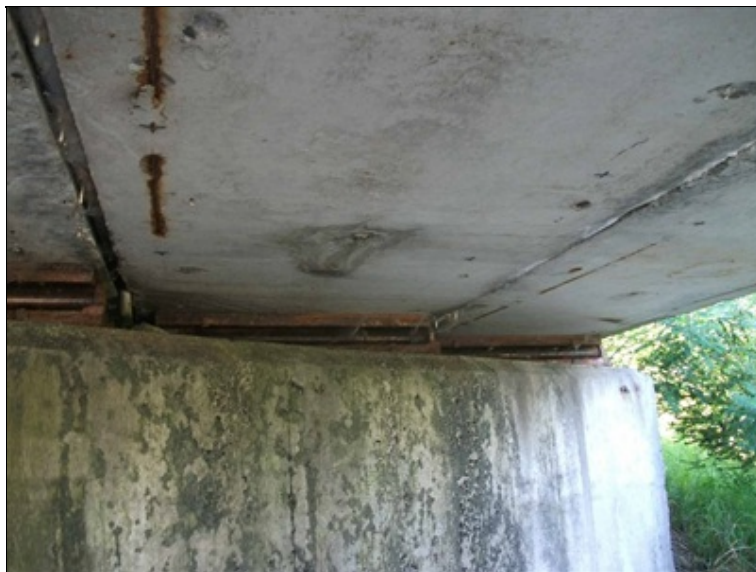
podhled NK u opěry OP1

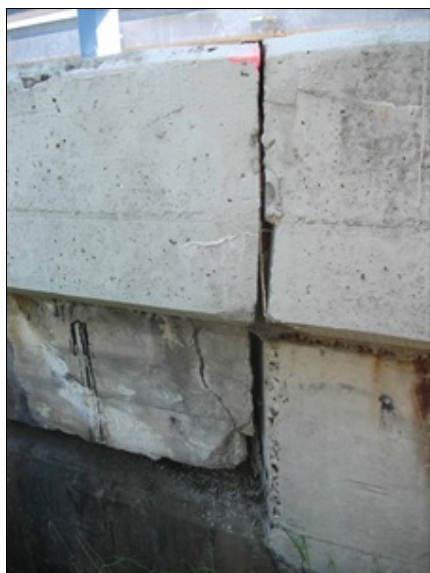
| [2.1] 2.1 | Nosná konstrukce | Díky průsakům dilatačními spárami dochází k zatékání na čela NK, kde jsou kotevní oblasti předpínací výztuže nosníků. Mezi dobetonávkami čel nosníků a vlastními čely jsou prosakující spáry s výskytem výrazných výluhů pojiva. Na spodním líci i na boku nosníků jsou patrné obnažené povrchově korodující pruty podkladní a konstrukční výztuže. Ojediněle dochází k průsakům s výluhy pojiva spárami mezi krajními nosníky. |

opěra OP1 zleva, odlomená část koncové dobetonávky NK

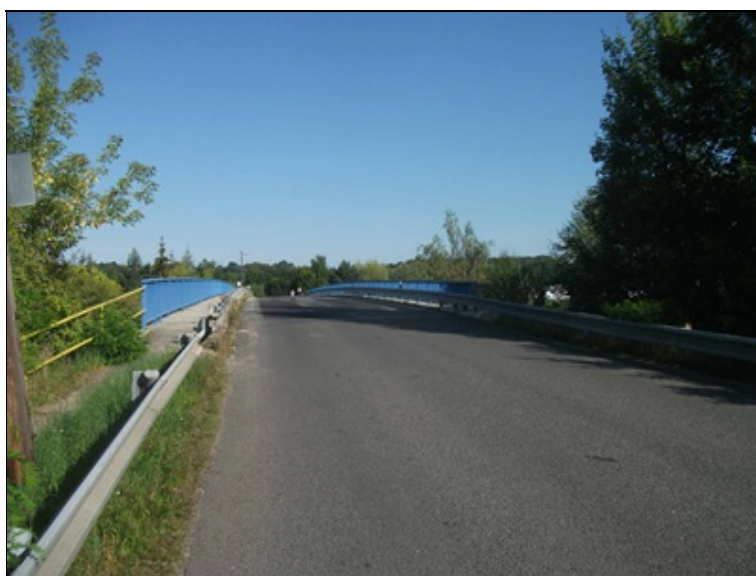
pohled na most ve směru staničení

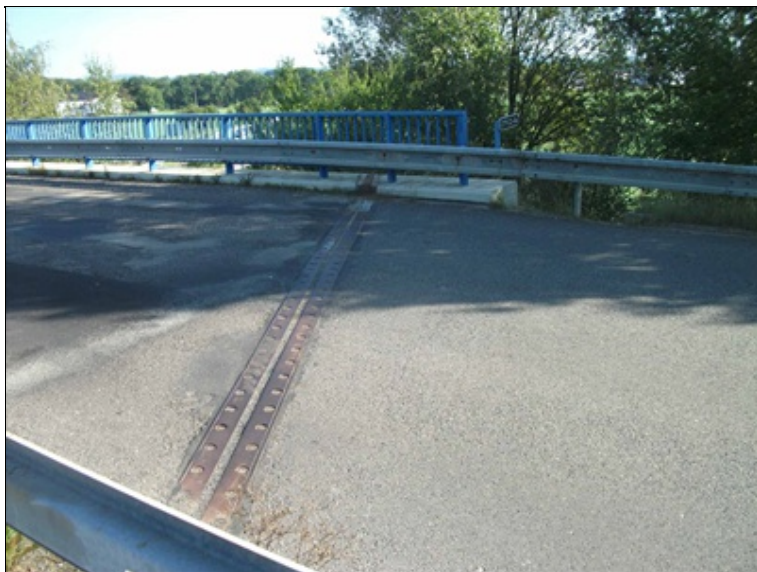
| [2.3] 2.3 | Mostní závěry | Mostní závěry jsou nefunkční - netěsné, mechanicky poškozené. Dilatačními spárami prosakuje významné množství vody. |

mostní závěr nad OP1

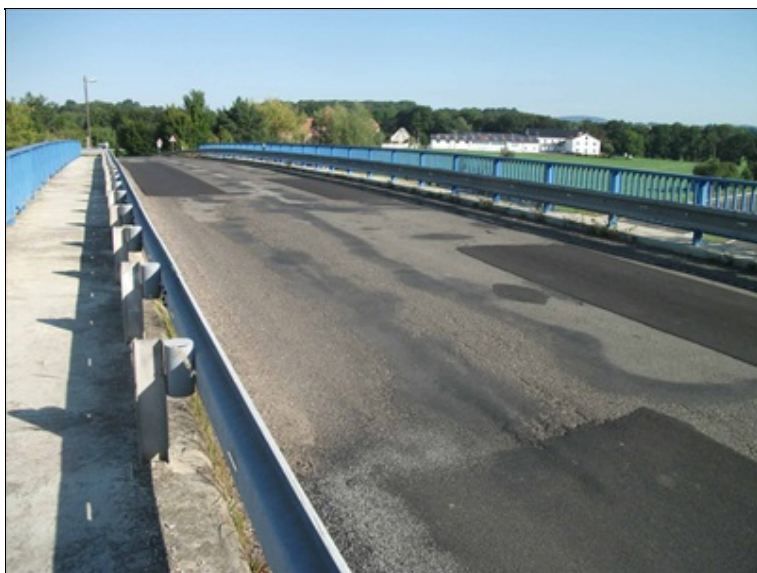
| [3.1] 3.1 | Vozovka | Kryt vozovky je deformovaný, povrch ohrubné vrstvy degraduje. Provedené opravy jsou provizorní, trvale nefunkční. Nečistoty a vegetace u obrubníků. |

vozovka na mostě, poruchy a četné vysprávkky

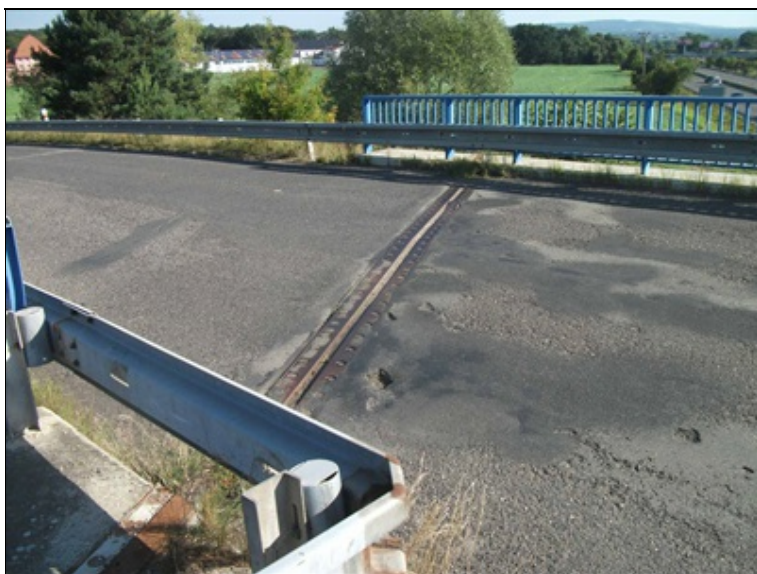
mostní závěr nad OP5

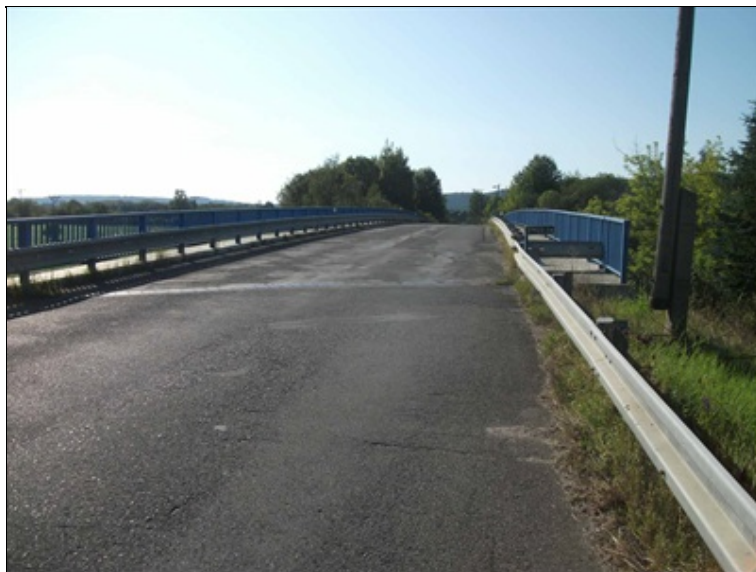
pohled na most proti směru staničení

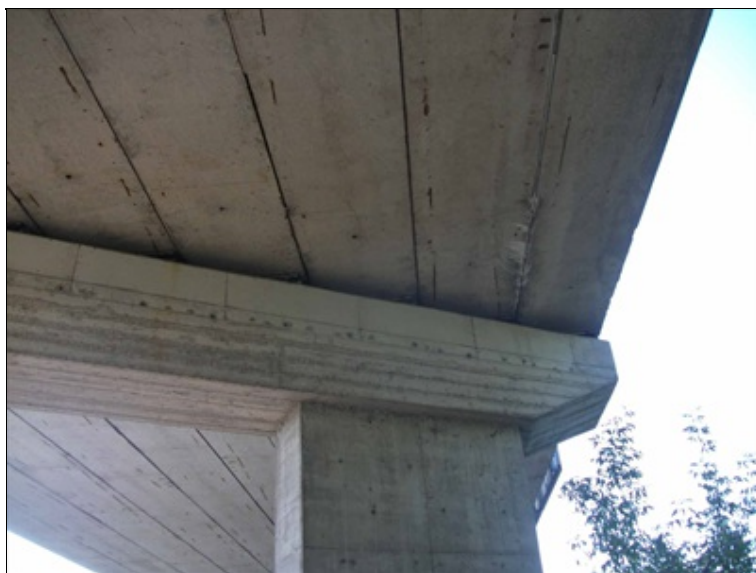
pilíř P4, podhled NK - pole 4

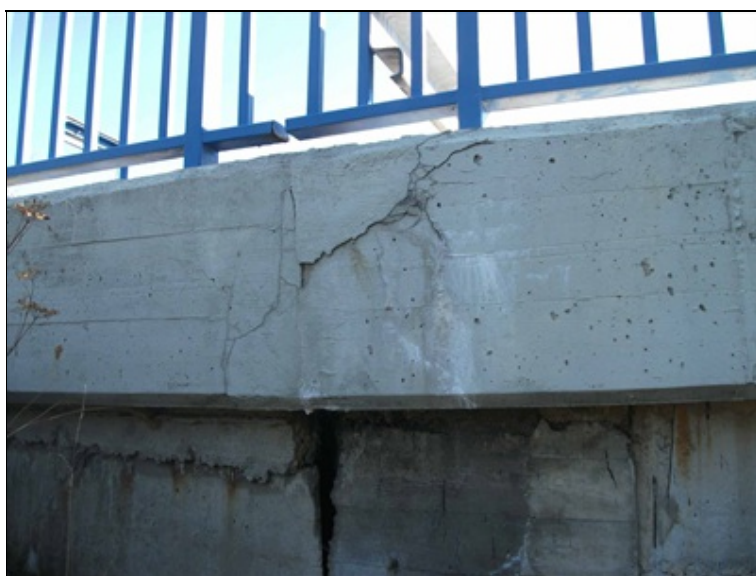
opěra OP5, podrcení římsy - důsledek nepřiznané dilatační spáry

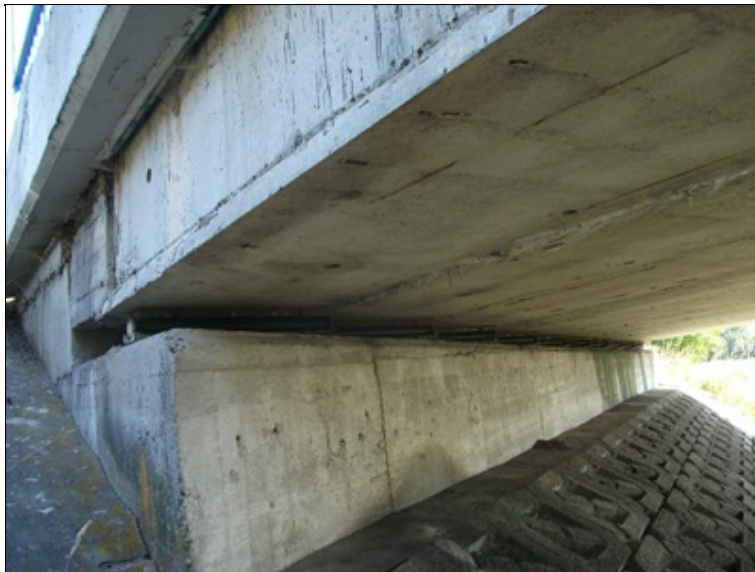
opěra OP5 zleva
