Objednatel:	KSÚS Středočeského kraje	Obec:	Jirny	Kraj:	Středočeský
Akce:	PROVEDENÍ NEODKLADNÝCH OPATŘENÍ K ZAJIŠTĚNÍ BEZPEČNOSTI PROVOZU POD NADJEZDY Objekt: SO 201 MOST EV.Č. 101-075a PŘES D11 V OBCI JIRNY			Datum	Stupeň
				10/2017	TP
				Souprava	Č. přílohy

Most 101-075a

MIMOŘÁDNÁ PROHLÍDKA

Objekt: Most ev.č. 101-075a (225/1101-Nadjezd silnice II/101(původní) Mstětice-Jirny)

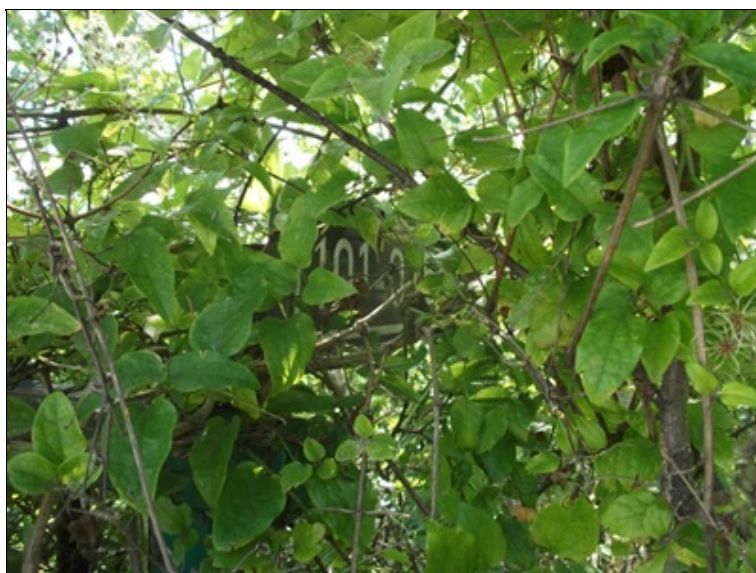
tabulka s ev. č. zakrytá vegetací

[1]	3.1	Vozovka	Pravidelně čistit okraje vozovky.
[2]	3.2	Chodníky	Pravidelně čistit spáry v chodnících.
[3]	4.3	Dopravní značení, označení mostu	Pravidelně odstraňovat křoviny v těsné blízkosti mostu.

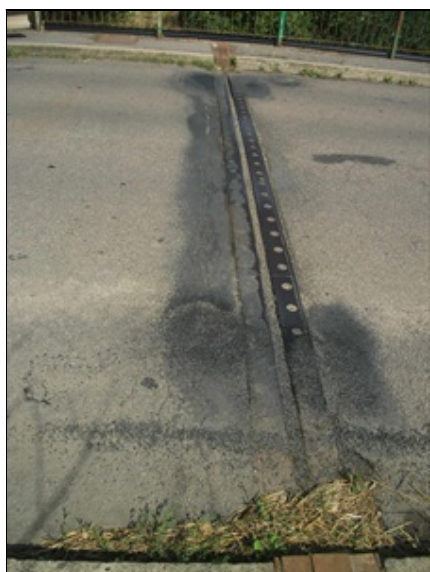
MZ nad OP1

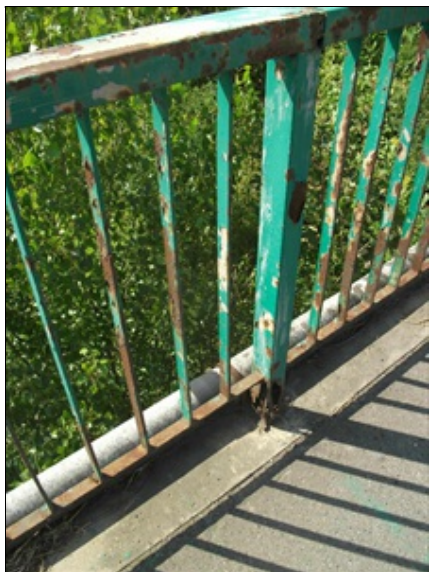
[4.1]	4.2	Zábradlí	Silná koroze, místy v patách sloupků až téměř 100% oslabení průřezu.
[4.2]	4.3	Dopravní značení, označení mostu	Tabulka před OP1 zcela zakryta vegetací.
[4.3]	4.7	Cizí zařízení na mostě	Kotvení reklamních panelů koroduje. V jednom případě přerušené, kotvení atypicky upraveno, spolehlivost nejasná. Kotvení chrániček přivařeno ke zkorodovaným sloupkům zábradlí.

koroze zábradlí, v patě sloupku skoro 100%

Stávající zábradlí výrazně koroduje, na více místech až 100% oslabení průřezu v oblasti vetknutí sloupků do říms.

Nové ocelové zábradlí se svislou výplní bude provedeno na obou stranách mostu na celou délku. Bude kotveno do stávající římsy po odstranění stávajícího zábradlí na patní plechy

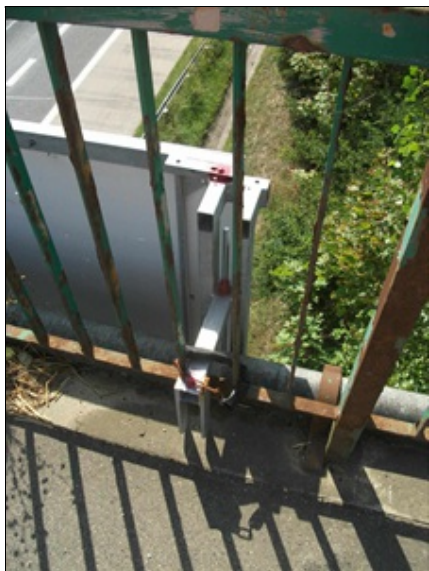
uchycení chráničky a reklamních panelů vpravo

Před zahájením stavebních prací nebo v průběhu odstraňování zábradlí bude třeba nově uchytit chráničky osazené po obou stranách za zábradlím. Bude provedena instalace nových přichytných pásků kotvených přímo do římsy mimo sloupky zábradlí. Každý pásek bude samostatně kotven na chemickou kotvu do dodatečně vrtaného otvoru. Kotvení bude provedeno v rastru 2m. Budou použity pásy šířky 50mm a tl. 6mm, budou opatřeny PKO žárovým pozinkováním v tl. 60 mikronů. Plocha pro osazení pásku bude vyrovnána pomocí plastmalty.

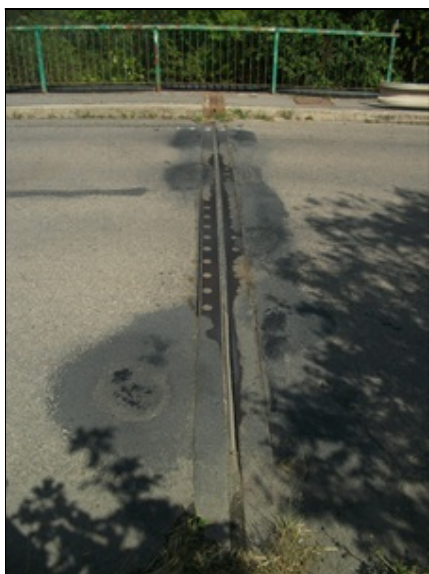
MZ nad OP4

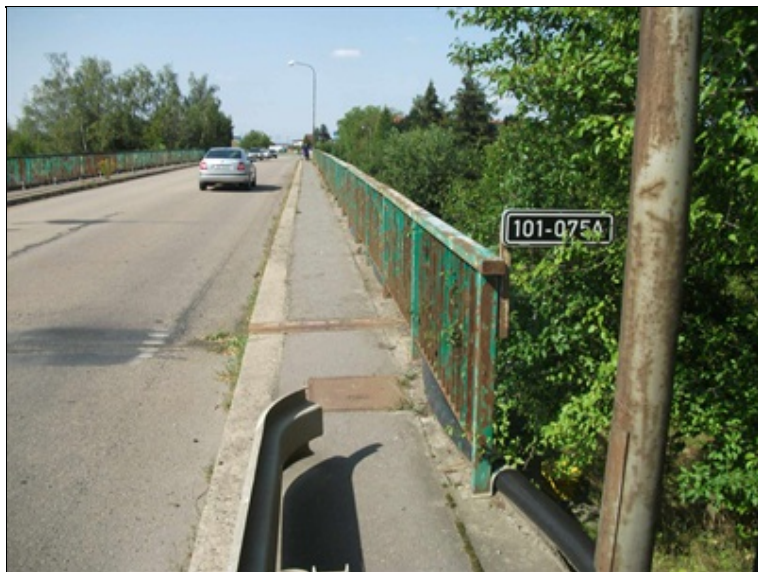
pohled proti směru staničení, chránička na boku za zábradlím na levé straně mostu, nepředpisové ukončení svodidla osazeného za mostem

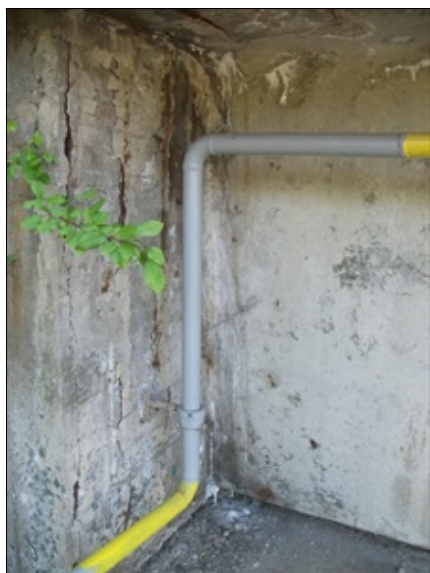
[2.1] 2 Nosná konstrukce Ukončení nosníků a koncové příčnice - odpadlá krycí vrstva betonu a koroze výztuže vlivem zatékání a nedostatečného krytí. Vlivem malého krytí jsou pravděpodobné skryté závady obdobného typu v celé ploše podhledu nosné konstrukce. Na bocích krajních nosníků jsou prakticky v celé délce patrné výluhy pojiva vlivem zatékání pod římsou.

koncový příčník nad OP4, stopy po masivním zatékání, degradace betonu, koroze výztuže, plynovod na levém boku mostu

[4]	2	Nosná konstrukce	Provést detailní průzkum podhledu NK (akustické trasování) s cílem odhalit místa se sníženou soudržností nebo dutinou. Zde povrchovou vrstvu betonu odstranit a provést ochranu odhalené výztuže.
-----	---	------------------	---

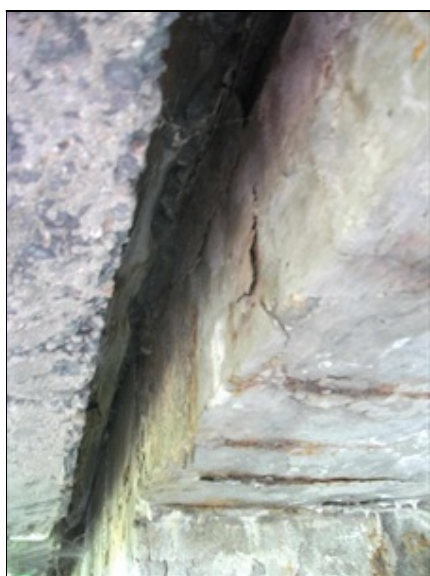
masivní zatékání pod římsou u OP4

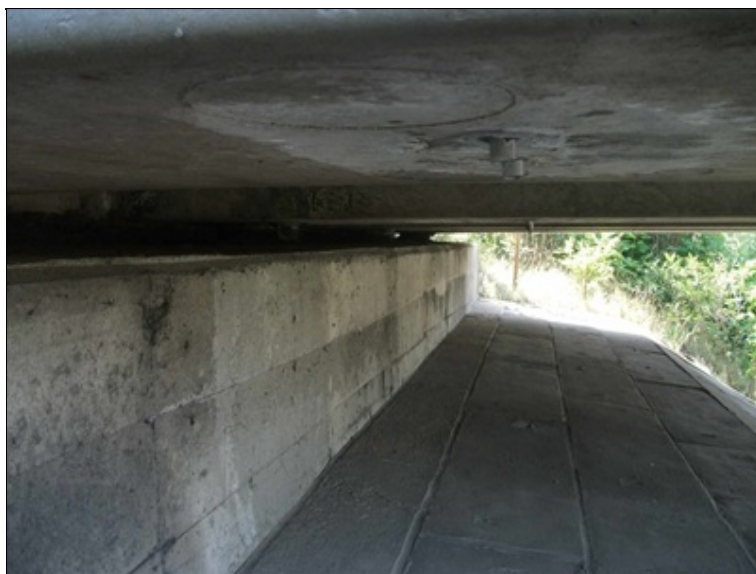
Otvory s trubkami na spodku nosníků u OP4 - výluhy pojiva v širším okolí.

výluhy kolem odvodňovacích tyrbíček na
spodku nosníku u OP4

V podhledu stávajících nosníků jsou provedeny odvodňovací otvory. Je potřeba ověřit jejich průchodnost a funkčnost. Bude provedeno pročištění stávajících otvorů na spodku trámů nosné konstrukce, v případě nutnosti převrtání větším profilem.

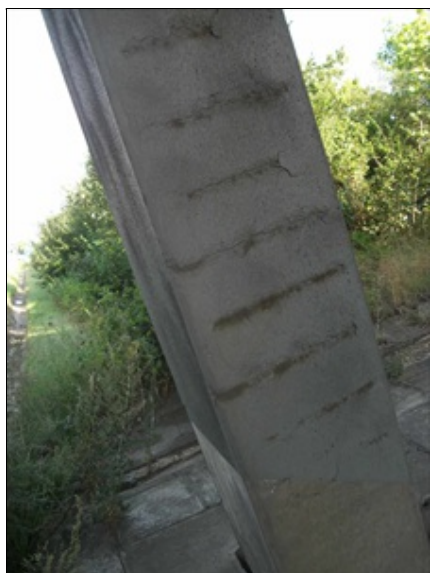
[2.2] 2.1 Nosná konstrukce / vzpěry Prokreslená korodující výztuž šikmých stojek, odpadlý nebo odtržený krycí beton (nedostatečné krytí).

Pro stav nosnékonstrukce odpadávání krycí vrstvy betonu a koroze výztuže šikmých stojek.

P3 - šikmá vzpěra, koroze výztuže, odtrhávání krycí vrstvy betonu

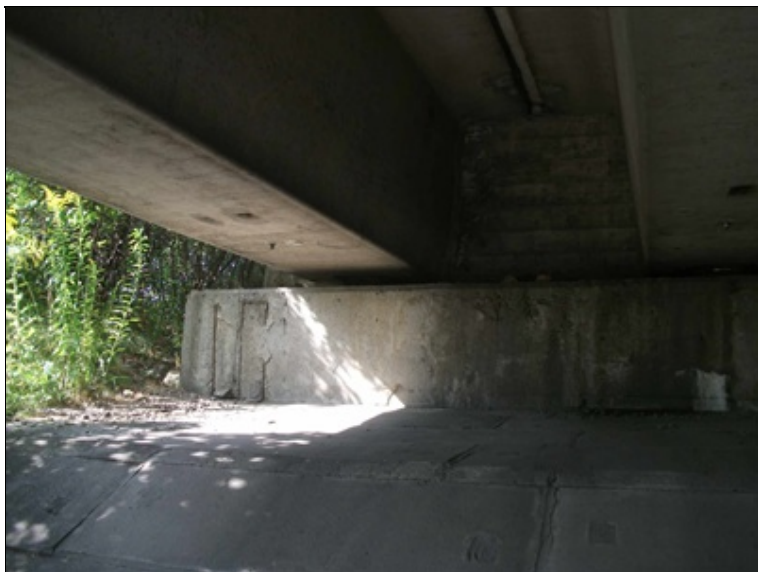
[1.2] 1.2 Mostní podpěry a křídla Degradace betonu úložných prahů opěr vlivem zatékání.

Pro stav spodní stavby je rozhodující degradace betonu opěr.

úložný práh OP1, stopy po zatékání, odprýsklá krycí vrstva betonu, koroze výztuže

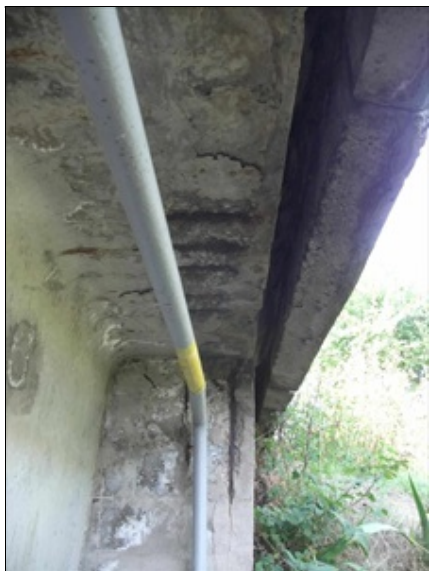
ukončení NK u OP1, stopy po masivním zatékání, odpadlá krycí vrstva betonu, koroze výztuže
