Objednatel:	KSÚS Středočeského kraje	Obec:	Čelákovice	Kraj:	Středočeský	
Akce:	PROVEDENÍ NEODKLADNÝCH OPATŘENÍ K ZAJIŠTĚNÍ BEZPEČNOSTI PROVOZU POD NADJEZDY				Datum	Stupeň
Objekt:	SO 209 MOST EV.Č. 2455-2 PŘES TRATĚ LYSÁ N.L.-PRAHA V OBCI ZÁLUŽÍ				10/2017	TP
					Souprava	Č. přílohy

## **Most 2455-2**

### **MIMOŘÁDNÁ PROHLÍDKA**

**Objekt: Most ev.č. 2455-2 (Most přes trať Lysá n.L. - PHA Vysočany km 10.036 v obci Záluží)**

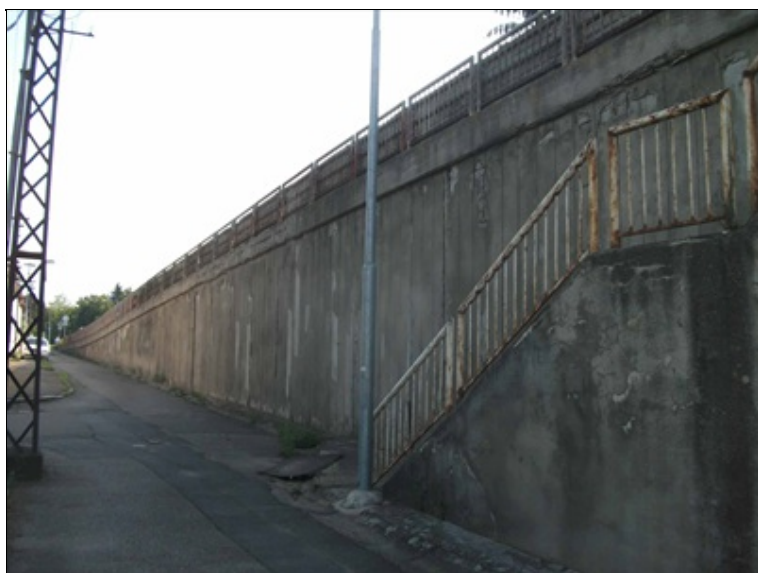
Opěrné zdi za opěrou 5 vykazují nedostatečnou tloušťku kryc vrstvy, obnažená výztuž intenzivně koroduje. Dochází k separaci ochranné omítky.

opěrná zeď za opěrou OP5 vlevo

| [4] | 1.2 | Mostní podpěry a křídla | Provést detailní průzkum povrchu pilířů P2 a P3 a opěrných zdí za opěrou 5 (akustické trasování) s cílem odhalit místa se sníženou soudržností nebo dutinou. Zde povrchovou vrstvu betonu odstranit a provést ochranu odhalené výztuže. |

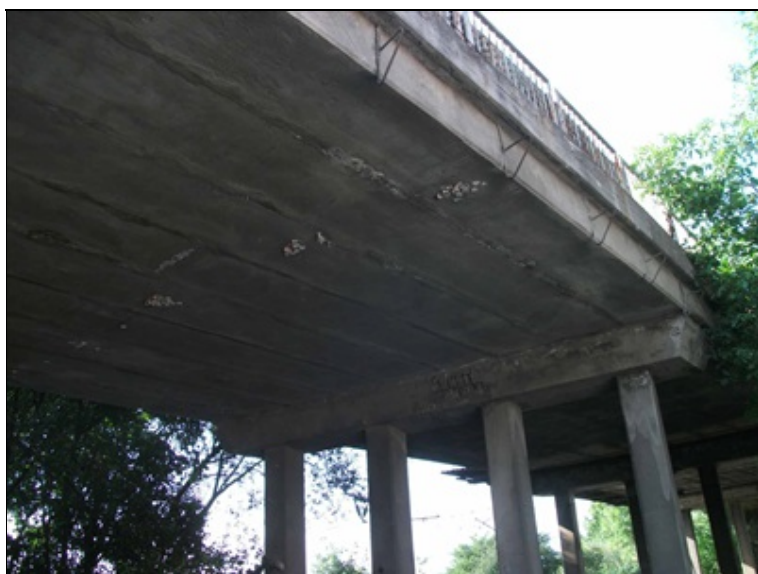
podhled pole 4, odhalená korodující výztuž pilíře P4

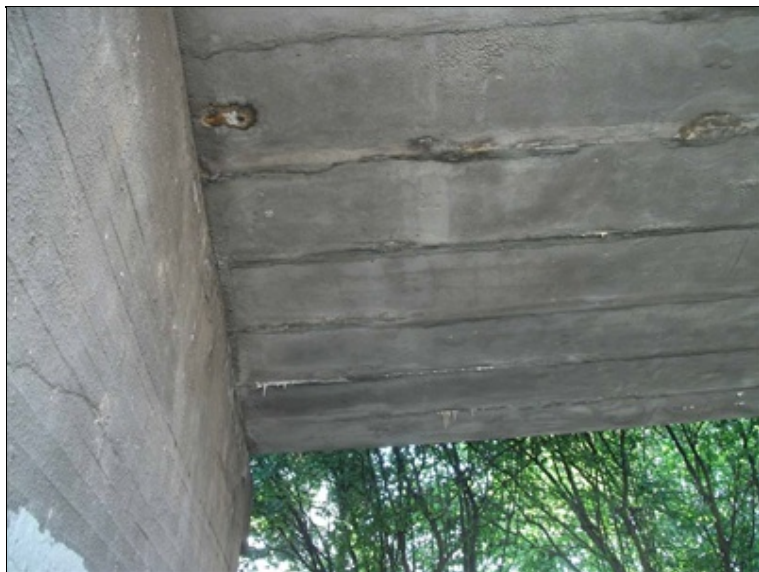
podhled NK - pole 4 u OP5

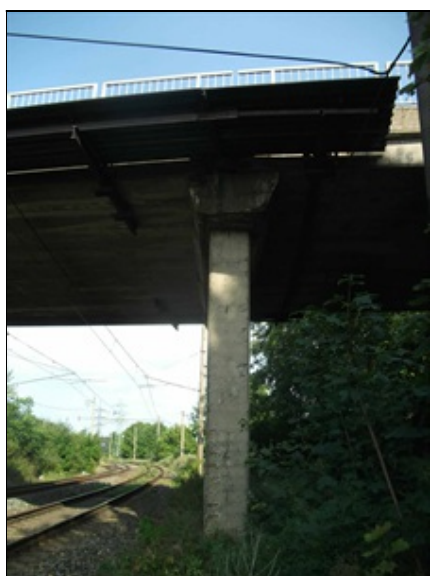
obnažené výztuže pilířů. U pilíře 3, kde silně prosakuje dilatační spára je koroze intenzivní s oslabením průřezové plochy postižených vložek, beton hloubkově degraduje. U ostatních pilířů jsou stopy po průsacích mírnější (degradace betonu i koroze výztuže je méně intenzivní).

pohled na pilíř P3 zprava, prokreslená korodující výztuž stojky

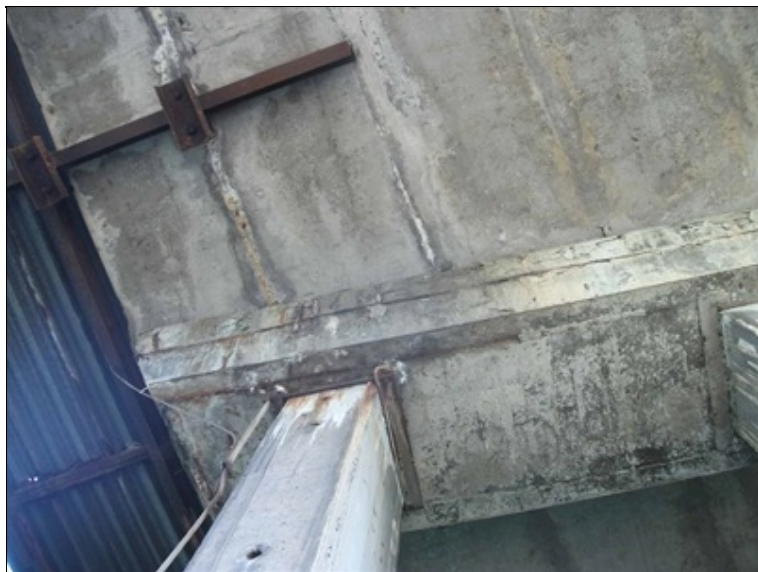
Zejména nad pilířem 3, kde dochází k průsakům dilatační sparou je významně ohrožena předpínací výztuž v podkotevních oblastech na čelech nosníků 2. i 3. pole.

detail pohledu NK a pilíře P3

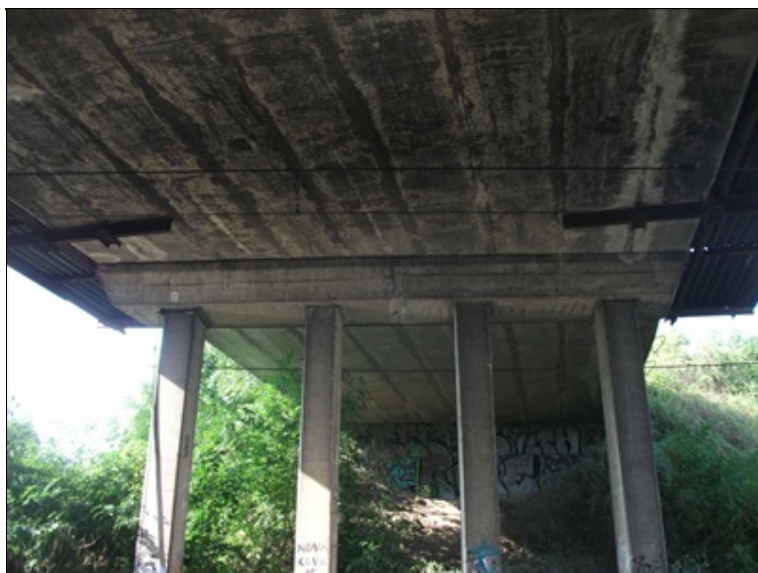
pilíř P2, pohled proti směru staničení

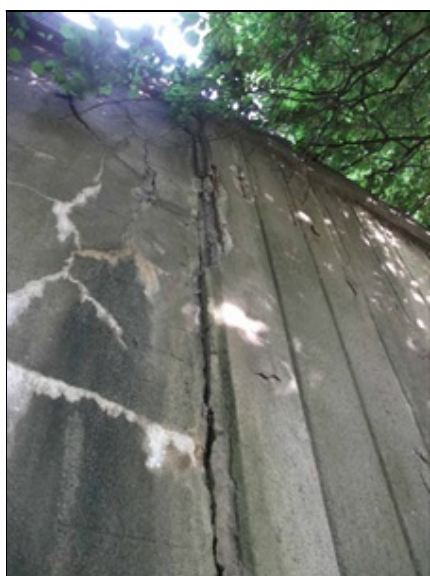
spára mezi pravým křídlem OP5 a navazující opěrnou zdí, odpadávající krycí vrstvy betonu, odhalená korodující výztuž

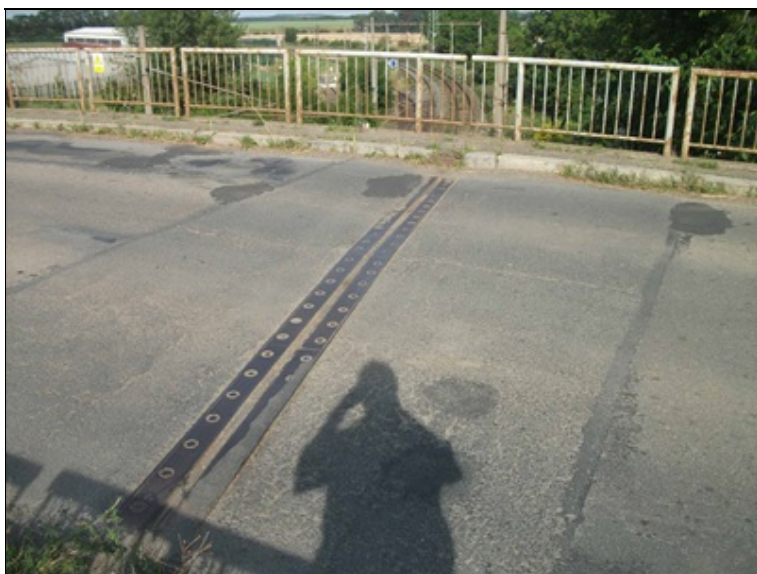
Povrchový mostní závěr silně protéká - je nefunkční.

Mostní závěr nad pilířem P3.

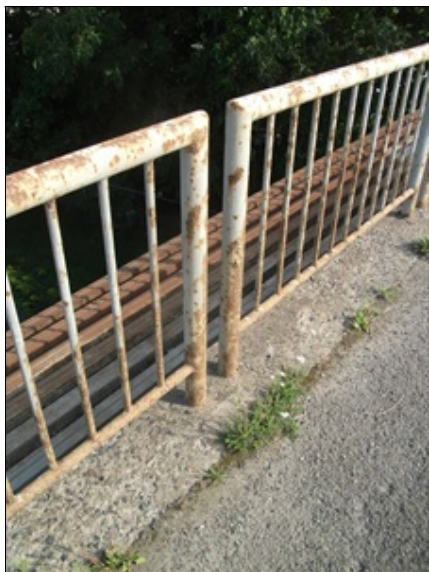
Zábradlí silně koroduje.

Levá strana mostu, silnější povrchová koroze zábradlí.

| [8] | 4.2 | Zábradlí | Provést opravu zábradlí v místech rozsáhlejšího poškození včetně kotvení sloupků říms. Následně provést kompletní obnovu PKO. Instalovat nové ktrcí vlnité plechy. |

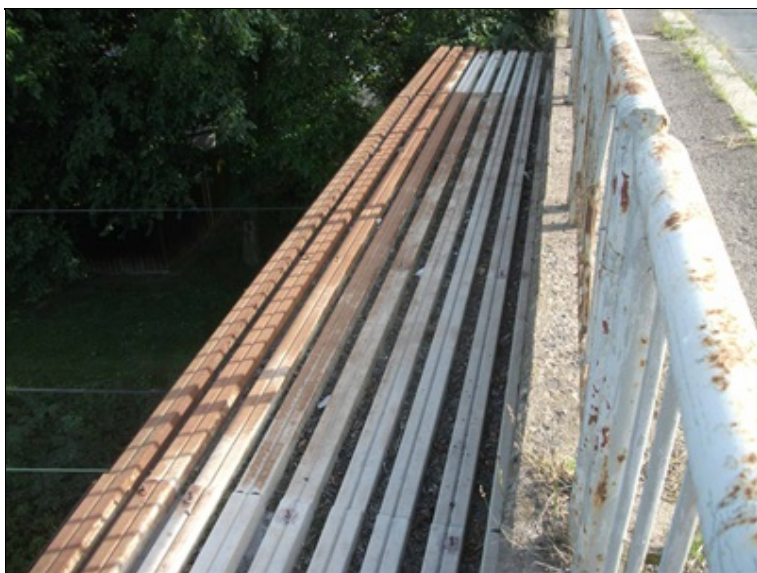
Protidotykové zábrany korodují včetně nosných konzol a kotevních prvků. Na zábranách jsou uchyceny nečistoty.

Horizontální protidotykové zábrany vlevo, povrchová koroze a nečistoty v profilaci krycího plechu.

| [9] | 4.4 | Zábrany protidotykové, kouřové, protinázarové, ledolamy ap. | Osadit novou svislou protidotykovou ochranu, přikotvenou k zábradlí. Stávající vodorovná konstrukce bude následně odstraněna bez náhrady. |

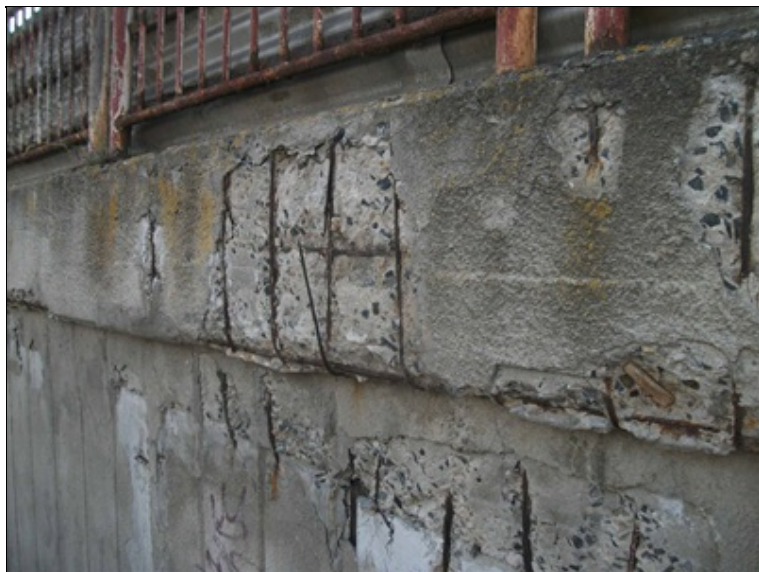
detail poruch opěrné zdi za OP5 vlevo
