Objednatel:	KSÚS Středočeského kraje	Obec:	Zdiby	Kraj:	Středočeský
Akce:	PROVEDENÍ NEODKLADNÝCH OPATŘENÍ K ZAJIŠTĚNÍ BEZPEČNOSTI PROVOZU POD NADJEZDY Objekt: SO 222 MOST EV.Č. 608-004..2 PODCHOD ZDIBY			Datum	Stupeň
				10/2017	TP
				Souprava	Č. přílohy

MIMOŘÁDNÁ PROHLÍDKA

Objekt: Most ev.č. 608-004..2 (Most přes podchod v obci Zdiby)

TECHNICKÁ ZPRÁVA

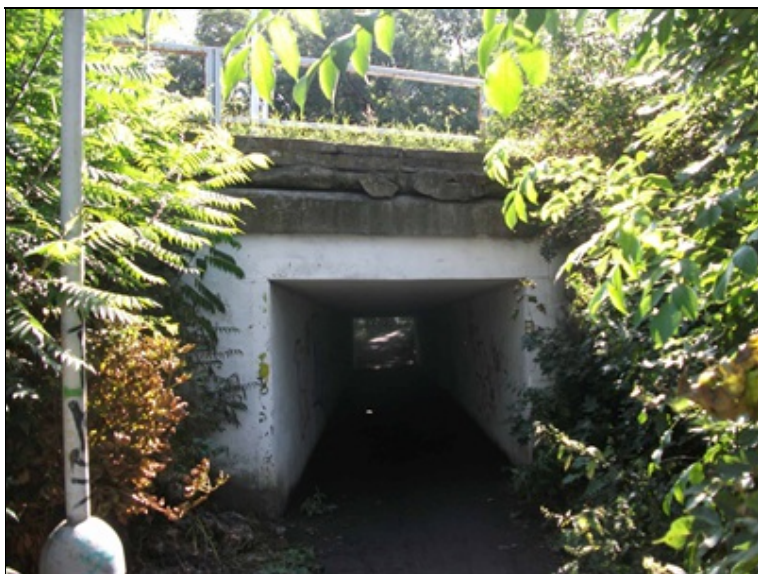
pohled na most zleva

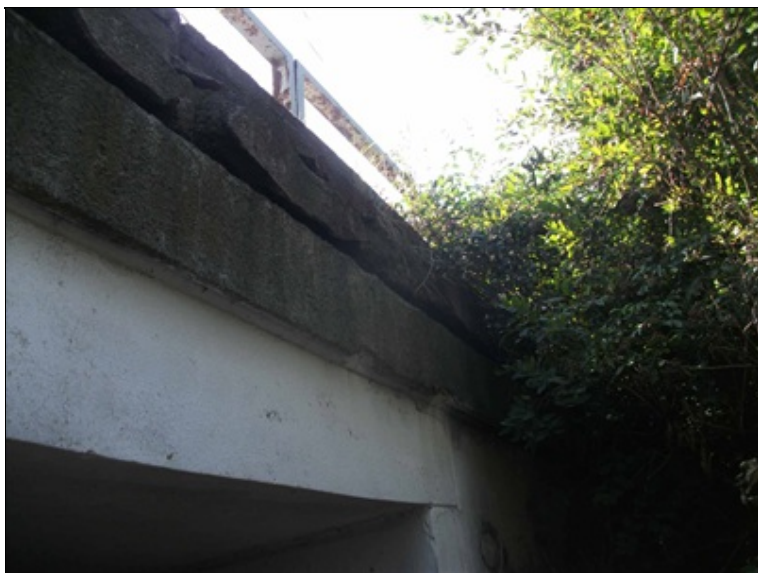
[3.1]	3.1	Vozovka	Vozovka je převrstvená, krajnice porostlá trávou. Výtluk u pravého okraje pravého jízdního pruhu, plošné poruchy v levém jízdním pruhu.
[3.2]	3.3	Římsy, obrubníky, zálivky	Silná degradace a rozpad betonu v nabetonávce říms.
[3.3]	3.5	Izolační systém mostovky	Nefunkční v oblasti mezi pravým a levým mostem.

římša nad opěrou OP1

[4] 3.3 Římsy, obrubníky, zálivky Provést detailní průzkum povrchu říms s cílem odhalit místa se sníženou soudržností nebo dutinou. Zde rozpadlou či odtrženou povrchovou vrstvu odstranit a provést ochranu případně odhalené výztuže.

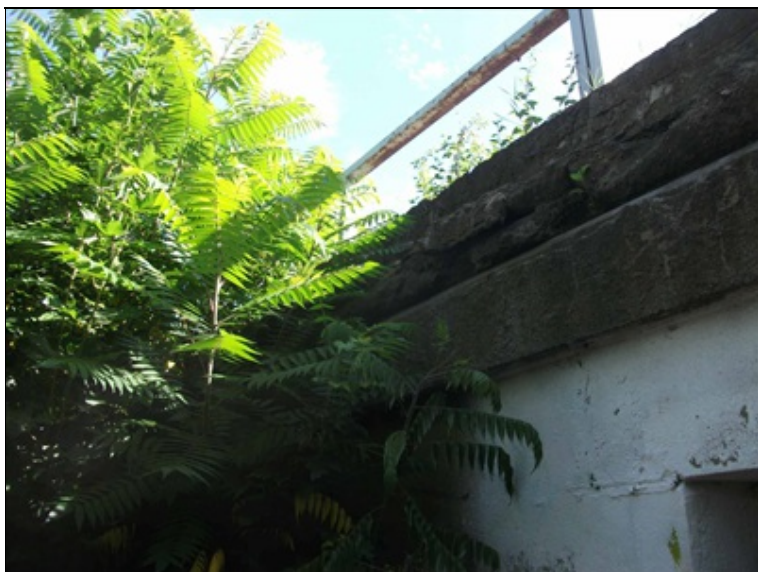
římša nad opěrou OP2

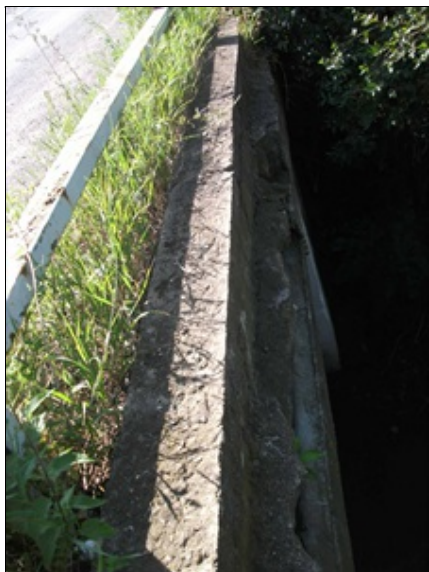
římša mostu shora, pohled proti směru staničení

Římsy jsou železobetonové monolitické s rozpadající se nabetonávkou z prostého betonu. Zvýšené obrubníky zmizely vlivem převrstvení asfaltového povrchu komunikace.

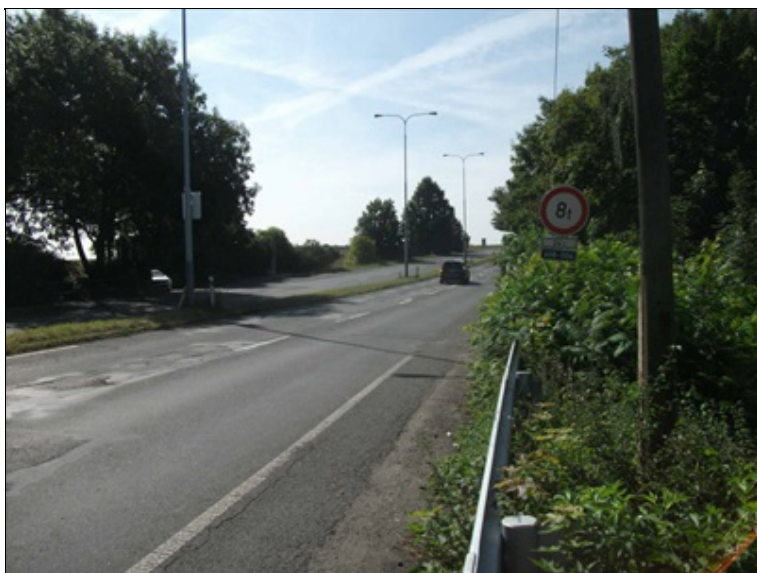
vozovka na mostě, pohled proti směru staničení

Na mostě je provedena vozovka s asfaltovým povrchem. Z porovnání stávajícího stavu s mostním listem vyplývá, že je několikanásobně převrstvená (povrch asfaltu přibližně lícuje s nabetonávkou říms).

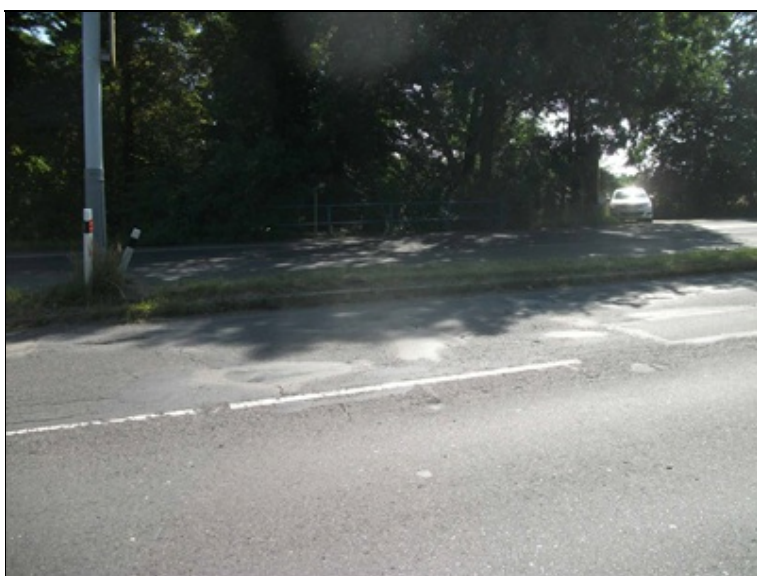
vozovka na mostě, pohled k sousednímu mostu
ev.č. 608-004..2

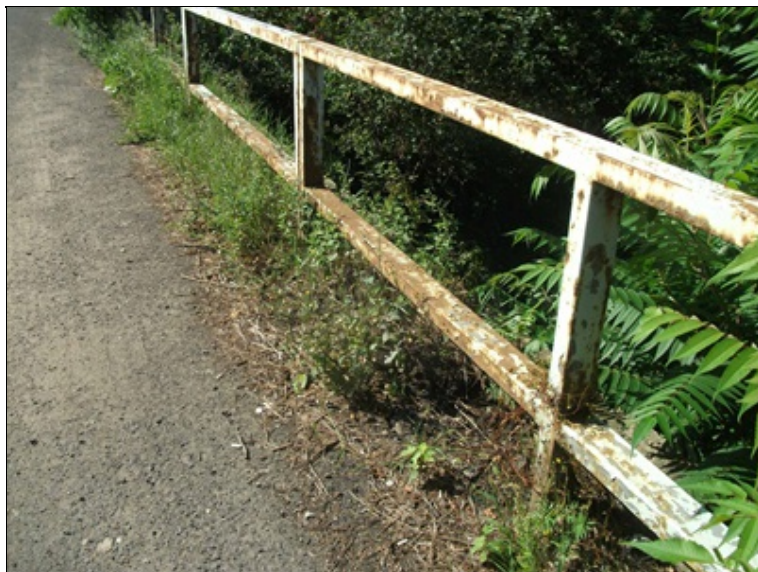
zábradlí na mostě, chybějící odrazný obručník před zábradlím

Stávající záchytné zařízení nevyhovuje ani pro most v obci. Chybí odrazný obrubník a zábradlí nemá svislou výplň. Proto je navrženo doplnění záchytného systému betonovými svodidly výšky 1m, která budou osazena před stávající zábradlí na očištěný povrch krajnice.

[5] 4.2 Zábradlí Před zábradlí osadit betonové svodidlo. Opravit zábradlí tak, aby nehrozilo odpadnutí z mostu.

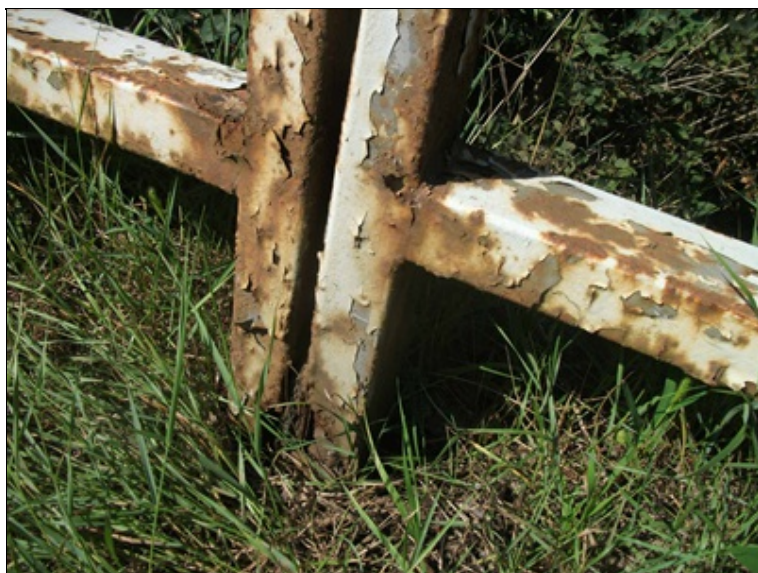
[4.1]	4.2	Zábradlí	Silná koroze, lokálně proreznutí v patce sloupků. Zádržný systém neodpovídá požadavkům předpisů.
-------	-----	----------	--

detail zábradlí, silná koroze, proreznutí sloupku v patě

Stávající zábradlí výrazně koroduje, silná koroze je patrná zejména u sloupků těsně nad zabetonováním. U cca poloviny sloupků bude nutná oprava v těchto místech. Předpokládá se odbourání betonu na hloubku cca 150mm kolem sloupků. Zkorodovaná část sloupku se pak odřízne a nahradí novými kotevními plechy, které budou přivařeny ke stávajícímu sloupku zábradlí, opatřeny PKO a následně zabetonovány. Pokud budou zjištěna další poškození na zábradlí, pak se provede lokální výměna poškozeného prvku.

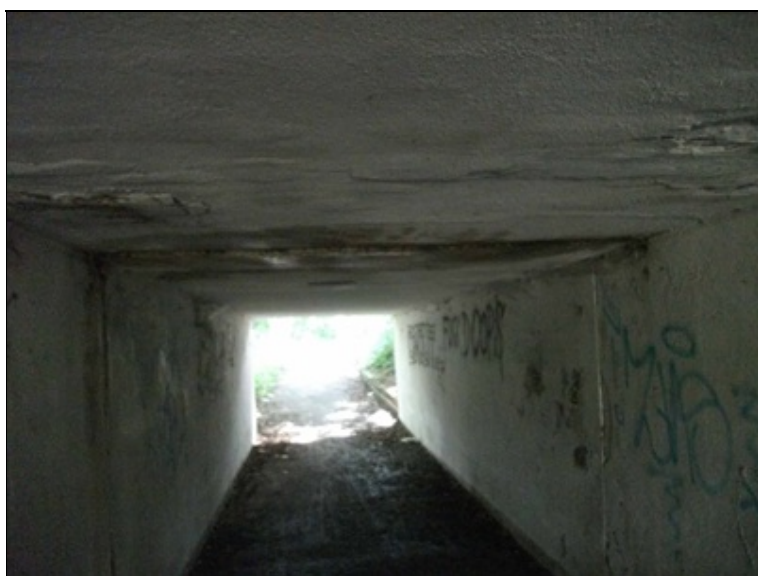
[2.1]	2.1	Nosná konstrukce	Průsaky spárou mezi levým a pravým mostem, degradace betonu. Lokálně odpadnutá omítka.
-------	-----	------------------	--

podhled mostu v místě dilatační spáry mezi mosty

[3] 2.1 Nosná konstrukce Provést detailní průzkum povrchu NK s cílem odhalit místa se sníženou soudržností nebo dutinou. Zde povrchovou vrstvu odstranit a provést ochranu odhalené výztuže.

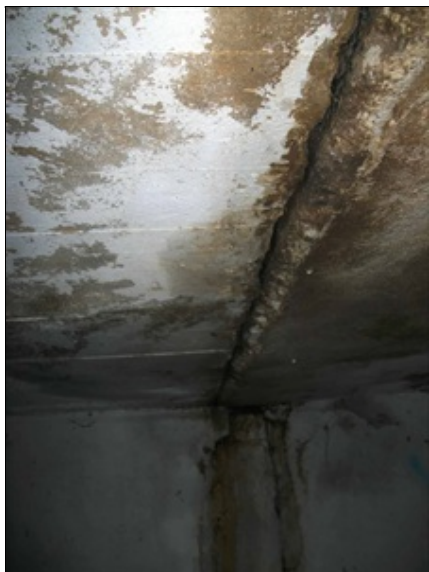
detail protékající dilatační spáry ,mezi mosty

Na mostě je pravděpodobně vanová izolace vytažená na boky říms, dle výluků na podhledu NK funkčně dožilá zejména v oblasti dilatační spáry na styku dvou mostů pod středním dělicím pásem komunikace.

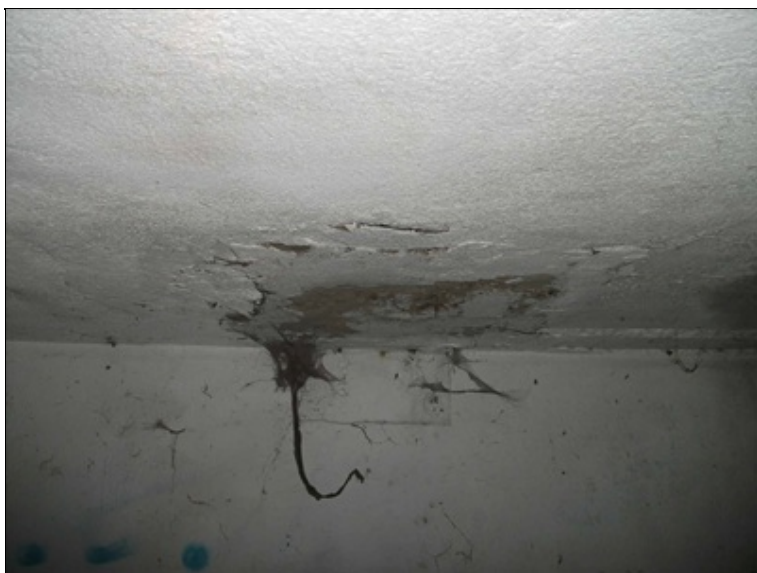
stpy protékání, odpadávající omítka
