# **Most 245-004**

Most přes železniční vlečku před obcí Čelákovice

## **MIMOŘÁDNÁ PROHLÍDKA**

**Objekt: Most ev.č. 245-004 (Most přes železniční vlečku před obcí Čelákovice)**

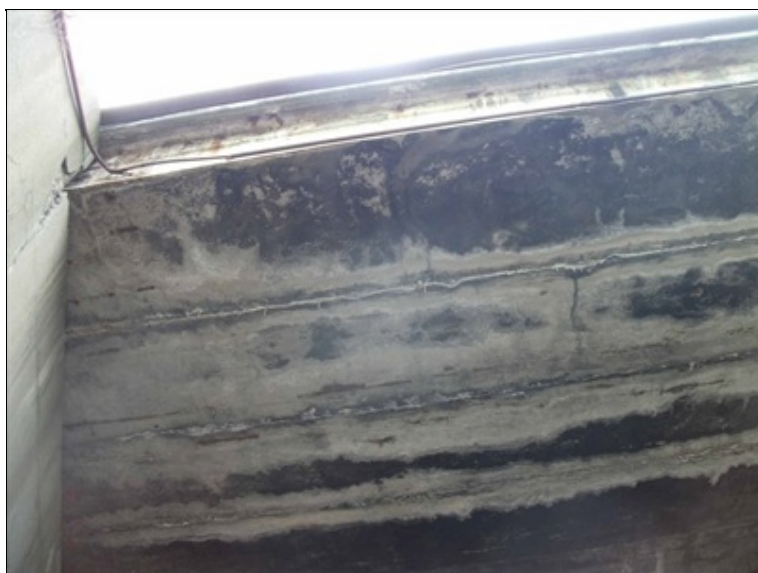
| [2.1] | 2.1 | Nosná konstrukce | Do NK zatéká , na podhledu krápníky a výluhy, nejvíce na pravé straně (nosník 7-10), lokálně koroze třmínků i podélné výztuže s odpadáváním krycí vrstvy. |

podhled NK, levá strana u opěry OP2

[4] 2.1 Nosná konstrukce Provést detailní průzkum podhledu NK (akustické trasování) s cílem odhalit místa se sníženou soudržností nebo dutinou. Zde povrchovou vrstvu betonu odstranit a provést ochranu odhalené výztuže.

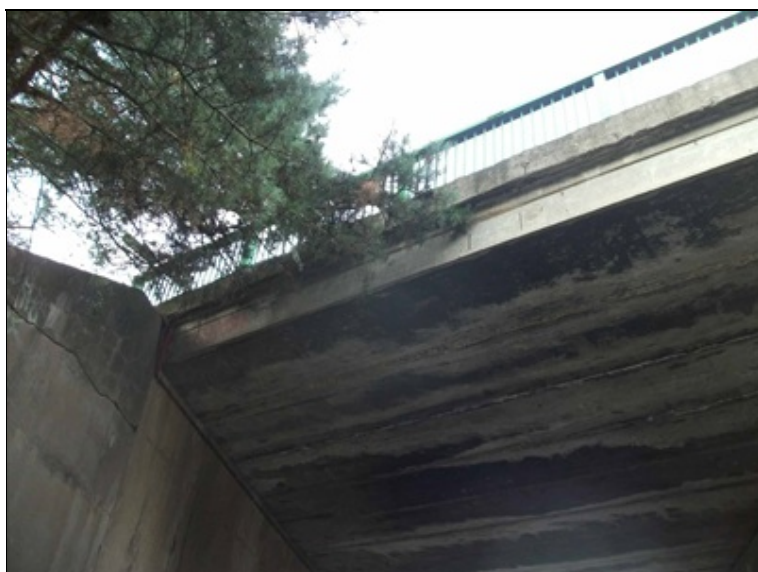
podhled NK, pravá strana u OP1

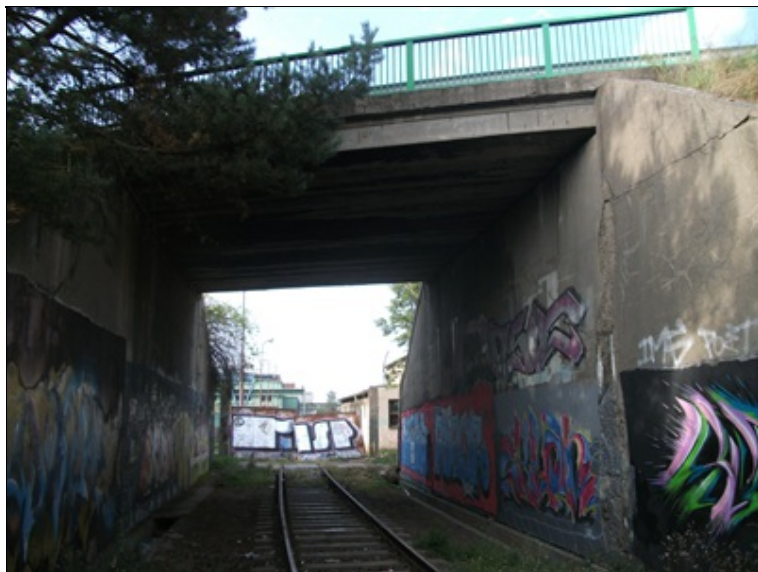
| [1.2] | 1.2 | Mostní podpěry a křídla | Vodorovné i svislé trhliny se zatékáním a výluhy , opadává omítka,poruchy a degradace betonu v dilatační spáře s křídly. Podle pravidelnosti vodorovných trhlin lze usuzovat na neošetřené pracovní spáry. Zatéká na úložné prahy obou opěr. Povrch postříkán sprejery. |

pohled na most zprava, tehliny a odpadlé části omítky

[3] 1.2 Mostní podpěry a křídla Provést detailní průzkum povrchu opěr a křídel (akustické trasování) s cílem odhalit místa se sníženou soudržností nebo dutinou. Zde povrchovou vrstvu betonu odstranit a provést ochranu případně odhalené výztuže.

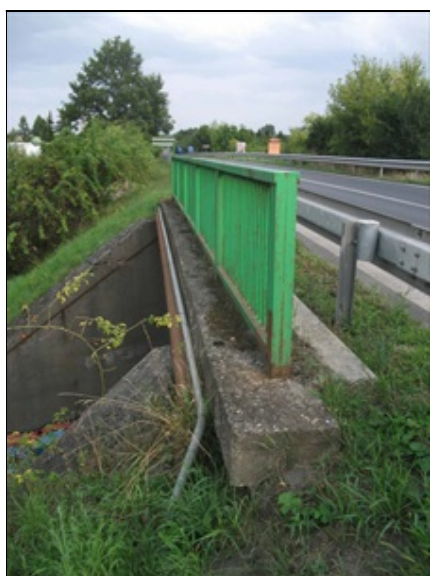
| [3.1] | 3.3 | Římsy, obrubníky, zálivky | Degradace povrchu říms, místy odhalena nebo vyčnívá korodující výztuž. |

levá římsa mostu, degradace betonu římsy

[5] 3.3 Římsy, obrubníky, zálivky Provést detailní průzkum povrchu říms s cílem odhalit místa se sníženou soudržností nebo dutinou. Zde povrchovou vrstvu odstranit a provést ochranu odhalené výztuže.

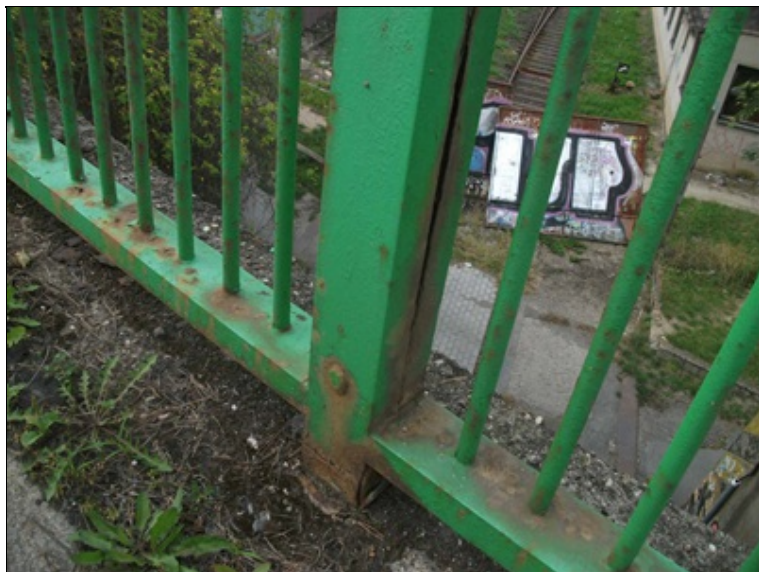
[4.1] 4.2 Zábradlí Místy silná koroze zábradlí, zejména v patkách sloupků.

zábradlí vlevo, silná koroze, zejména v patce sloupku

Stávající zábradlí výrazně koroduje, silná koroze je patrná zejména u sloupků těsně nad zabetonováním. U cca poloviny sloupků bude nutná oprava v těchto místech. Proveďte se

[6] 4.2 Zábradlí Opravit prorezlé části zábradlí, obnovit PKO.

odbourání betonu na hloubku cca 150mm kolem sloupků. Zkorodovaná část sloupku se pak odřízne a nahradí novými kotevními plechy, které budou přivaženy ke stávajícímu sloupku zábradlí, opatřeny PKO a následně zabetonovány. Pokud budou zjištěna další poškození na zábradlí, pak se provede lokální výměna poškozeného prvku.

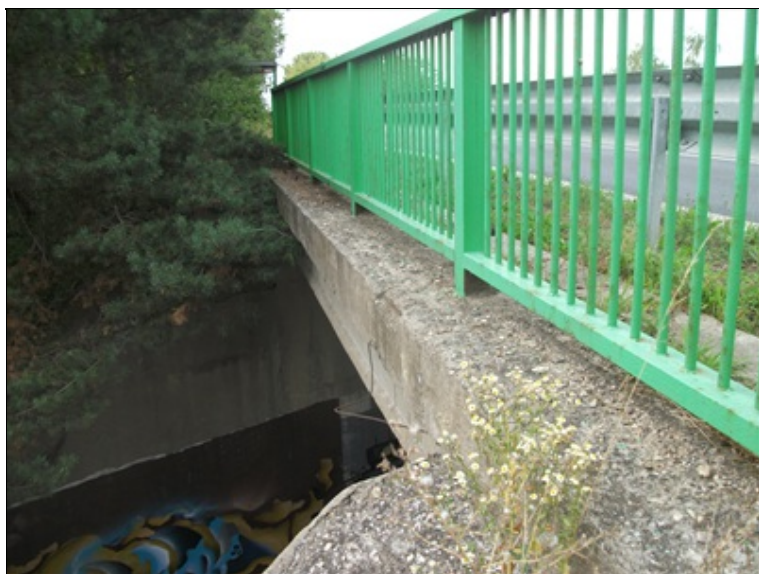
pravá římsa, degradace povrchu betonu
