# **Most 610-021a**

Most přes dálnici D10 před obcí Benátky nad Jizerou

## **MIMOŘÁDNÁ PROHLÍDKA**

**Objekt: Most ev.č. 610-021a (Most přes dálnici D10 před obcí Benátky nad Jizerou)**

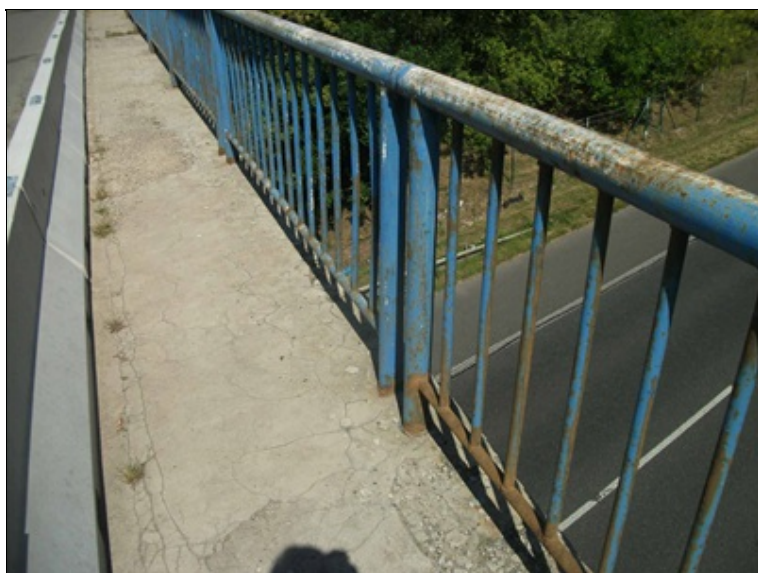
| [3.2] | 3.2 | Chodníky | Beton chodníků hloubkově degraduje. |

[4.1] 4.2 Zábradlí Zábradlí silně povrchově koroduje.

pravá strana mostu, silná povrchová koroze zábradlí, trhliny a rozpad povrchové vrstvy chodníku

Stávající zábradlí vykazuje v současnosti známky povrchové koroze, větší oslabení korozí však nebylo zjištěno, takže bezpečnost provozu pod mostem není ohrožena. Vzhledem k tomu, že je připravena celková rekonstrukce mostu, nebude v rámci této opravy zábradlí opravováno ani nebude prováděna nová PKO.

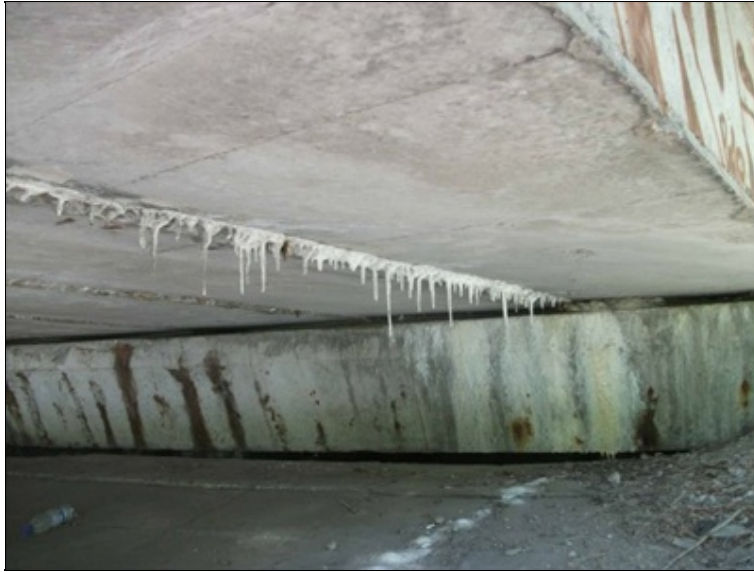
pole 4, protékání vody mezi nosníky, pokles opevnění svahu před OP1, koroze obnažené výztuže úložného prahu opěry OP5

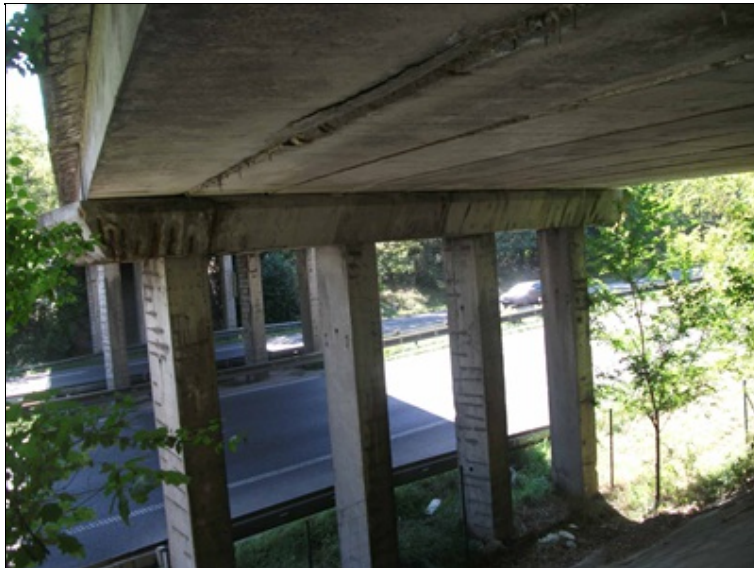
| [1.2] | 1.2 | Mostní podpěry a křídla | Vškeré problémy podpěr jsou způsobeny intenzivními průsaky dilatačními spárami a nedostatečnou tloušťkou krycí vrstvy. Dochází k velmi silné korozi smykové i nosné výztuže spojené s oslabením její průřezové plochy. Následně dochází k separaci krycí vrstvy nad korodující výztuží. V oblastech průsaků je beton spodní stavby degradován. Na horním líci konzol stativ pilířů jsou nánosy a uchycená vegetace. |

| [3.3] | 3.3 | Římsy, obrubníky, zálivky | Beton říms hloubkově degraduje. Zejména na spodním líci je patrna silně korodující výztuž, která způsobuje separaci krycí vrstvy. Hrozí pád částí krycí vrstvy na podcházející komunikaci. |

podhled mostu od Op5, masivní odpadání krycí vrstvy betonu na podpěrách, koroze odhalené výztuže, dtto v římsách

| [4] | 1.2 Mostní podpěry a křídla | Uvolněné části betonu na pilířích odstranit. Odhalenou výztuž ochránit pasivačním nátěrem. |
| [6] | 3.3 Římsy, obrubníky, zálivky | Provést detailní průzkum povrchu říms s cílem odhalit místa se sníženou soudržností nebo dutinou. Zde povrchovou vrstvu odstranit a provést ochranu odhalené výztuže. |

Odstraněny budou nesoudržné části z říms, z nosné konstrukce nad tělesem dálnice a min. 1m vně průjezdného prostoru + z pilířů v sousedství jízdních pásů. Odhalená výztuž bude očištěna a opatřena pasivačním nátěrem na epoximentové bázi. Odstranění se provede lehkou bourací technikou a bude poklepem ověřeno, že byl odstraněn veškerý uvolněný materiál.

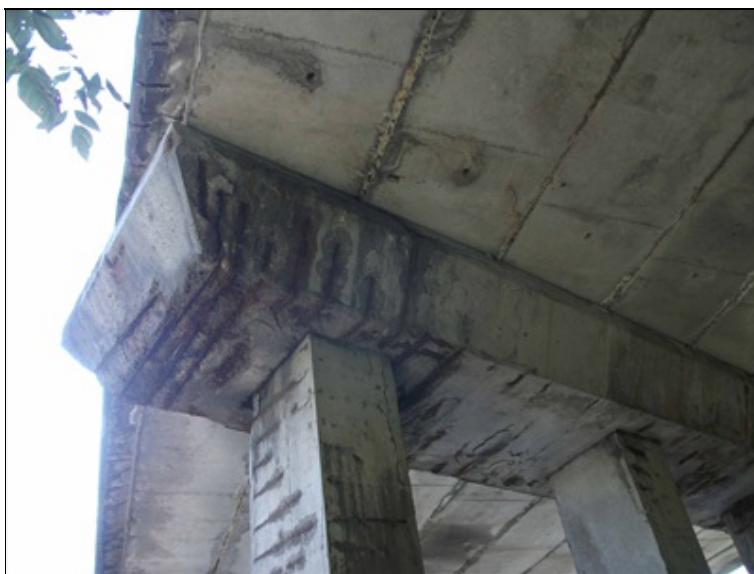
detail pilíře P4, masivní koroze odhalené výztuže

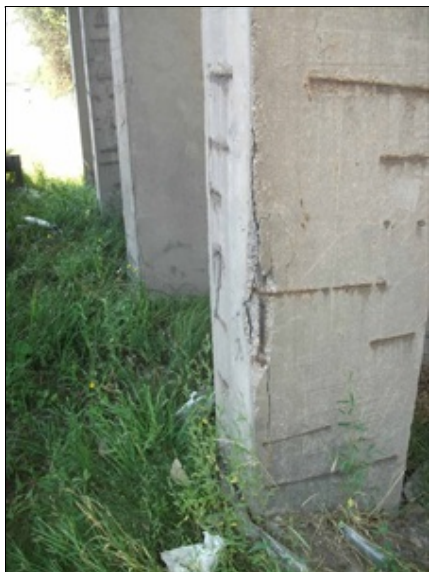
pilíř P4, odpadání povrchové vrstvy betonu stojek, koroze obnažené výztuže
