Objednatel:	KSÚS Středočeského kraje	Obec:	Mladá Boleslav	Kraj:	Středočeský
Akce:	PROVEDENÍ NEODKLADNÝCH OPATŘENÍ K ZAJIŠTĚNÍ BEZPEČNOSTI PROVOZU POD NADJEZDY Objekt: SO 217 MOST EV.Č. 27513-1a PŘES D10 U MLADÉ BOLESLAVI			Datum	Stupeň
				10/2017	TP
				Souprava	Č. přílohy

# **Most 27513-1a**

## **MIMOŘÁDNÁ PROHLÍDKA**

**Objekt: Most ev.č. 27513-1a (Most přes silnici I/10 u M. Boleslavi)**

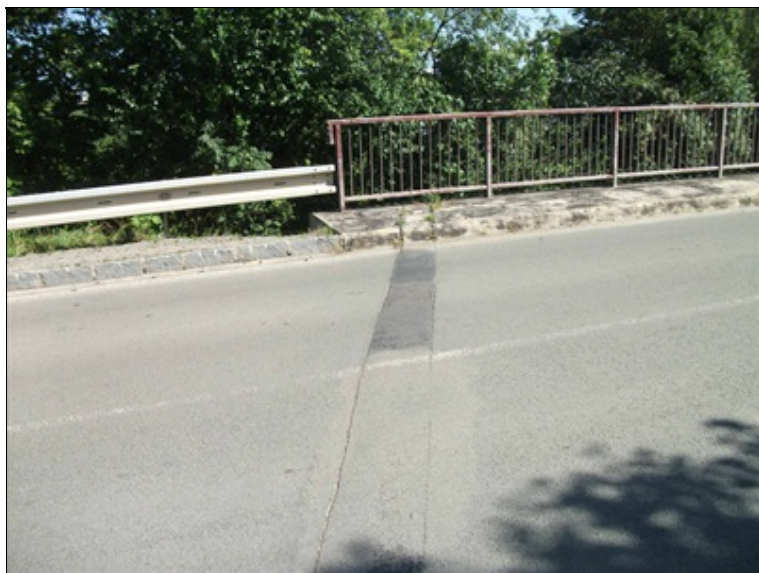
[2.1]	2.1	Nosná konstrukce	Ve 2. i 3. poli jsou na spodním líci nosníků patrné stopy po příliš vysokých podjíždějících vozidlech. Poškození je povrchové a prozatím nemá vliv na zatížitelnost či stabilitu nosníků. Lokálně chybí na spodku nosníků otvory pro odvodnění dutin.
[2.2]	2.2	Ložiska, klouby	U některých ložisek jsou patrné poruchy podkladních bloků pod ložisky (štěrková hnízda, neúplné podlití ložisek, výskyt cizích předmětů, aj.).
[2.3]	2.3	Mostní závěry	EMZ jsou nefunkční - spárami podél EMZ do konstrukce zatéká

voda, závěry jsou deformované.

mostní závěr nad OP1

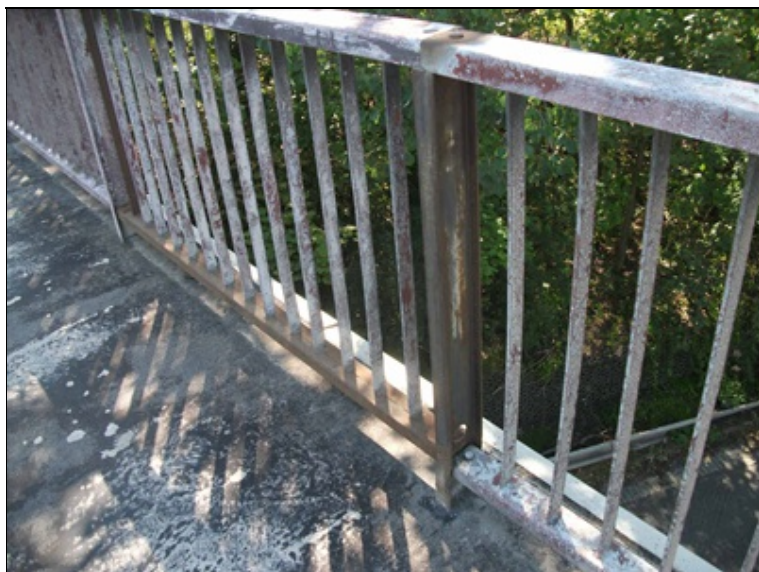
[4.1] 4.2 Zábradlí Vrchní nátěr PKO je za dobou životnosti. Místy rozsáhlejší povrchová korozí.

pravá strana mostu, povrchová koroze zábradlí

Opravit PKO.

- Ruční očištění na stupeň čistoty Pst 2,5
- Základní nátěr na bázi alkydů 80 mikronů
- Vrchní nátěr na bázi alkydů 40 mikronů

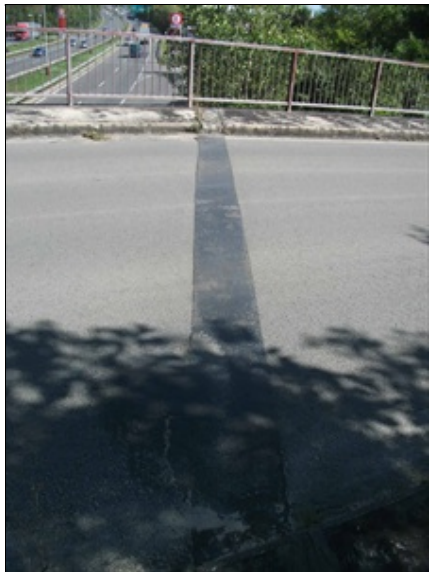
mostní závěr nad P4

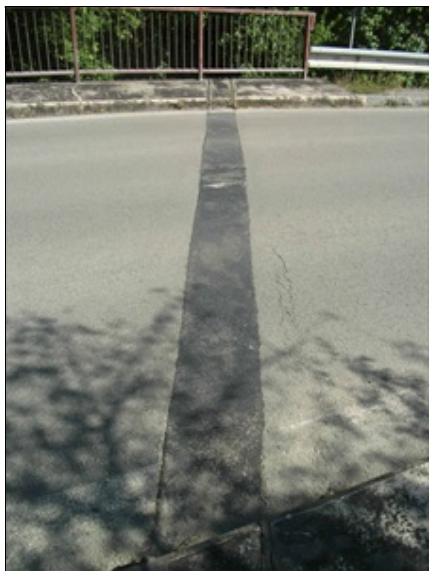
mostní závěr nad OP5

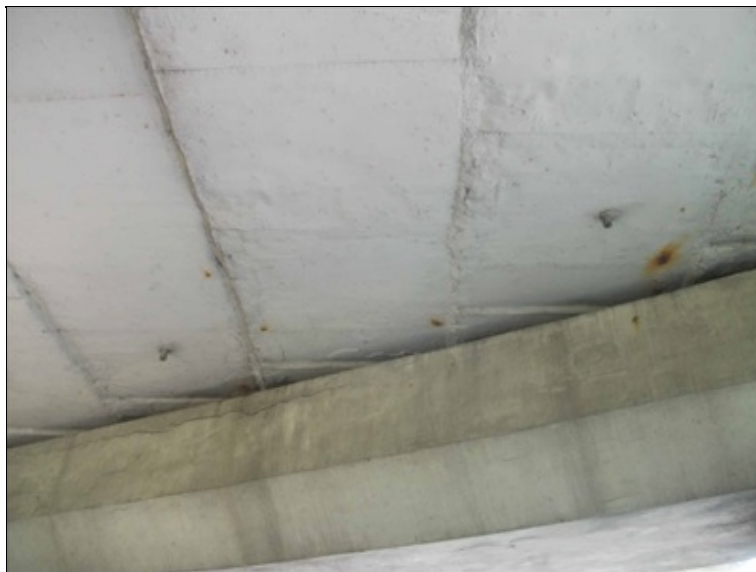
[1.1]	1.1	Základy mostních podpěr a křídel	Bez zjevných závad.
[1.2]	1.2	Mostní podpěry a křídla	Zejména u pilířů jsou patrné výrazné poruchy sanací. Na líci pilířů (stojek i stativ) jsou patrné výrazné trhliny, stopy po průsacích s výluhy pojiva a stopy po korozi výztuže. Dochází v rozsáhlých plochách k separaci sanačních vrstev a krycí vrstvy nad korodující výztuží. Stav stojek pilířů se jeví jako horší. Na všech prvcích spodní stavby jsou stopy po průsacích dilatačními sparami.

pilíř P4, trhliny v sanaci stativa, chybějící optvor  
odvodnění dutiny nosníku

| [5] | 1.2 Mostní podpěry a křídla | Provést detailní průzkum povrchu pilířů (akustické trasování) s cílem odhalit místa se sníženou soudržností nebo dutinou. Zde povrchovou vrstvu betonu odstranit a provést ochranu odhalené výztuže. |
| [6] | 2.1 Nosná konstrukce | Provést revizi odvodnění dutin nosníků, nefunkční otvory obnovit. |

V podhledu stávající nosné konstrukce jsou provedeny odvodňovací otvory v nosnících. Je potřeba ověřit jejich průchodnost a funkčnost a doplnit chybějící. Bude provedeno pročištění stávajících otvorů na spodku nosné konstrukce, v případě nutnosti převrtání větším profilem.

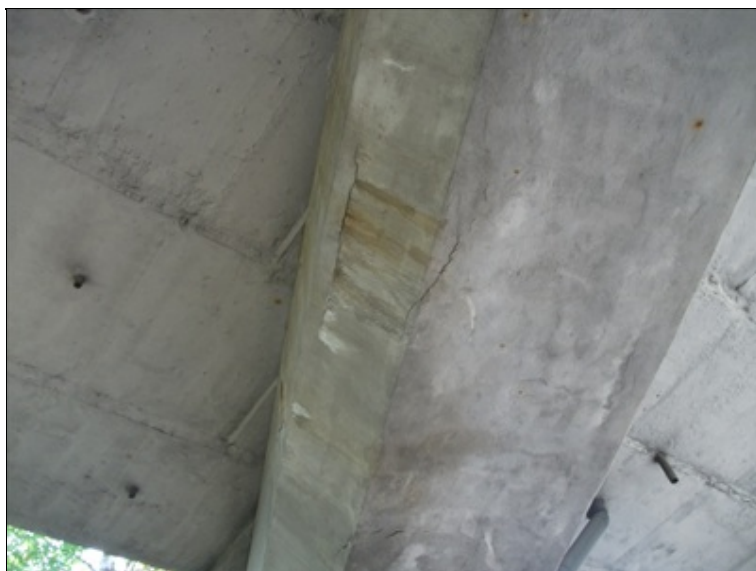
pilíř P4 trhliny v sanaci stativa

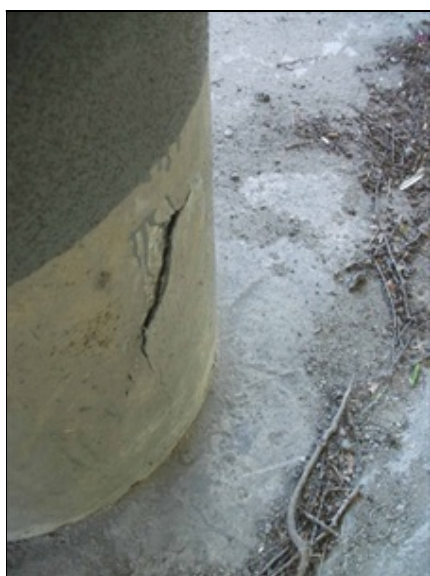
pilíř P4, pata sloupu, odpadávající krycí vrstva betonu a sanace

Odstraněny budou nesoudržné části z říms a případně i z nosné konstrukce nad tělesem dálnice a min. 1m vně průjezdného prostoru + z pilířů. Odhalená výztuž bude očištěna a opatřena pasivačním nátěrem na epoximentové bázi. Odstranění se provede lehkou bourací technikou a bude poklepem ověřeno, že byl odstraněn veškerý uvolněný materiál.

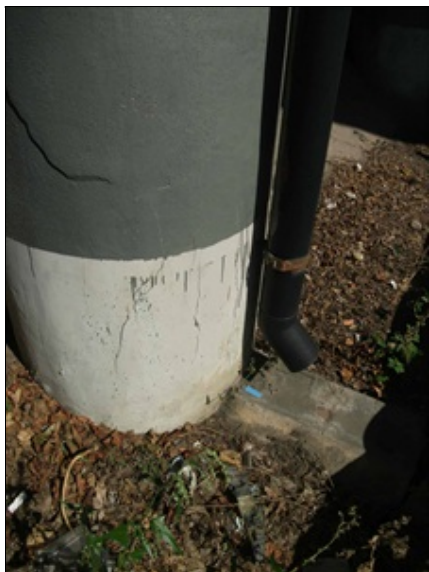
oilíř P2 trhliny v povrchu betonu v patě sloupu

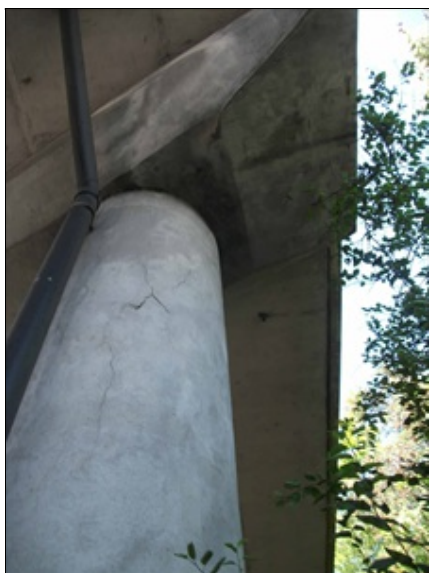
pilíř P2, trhliny na boku sloupu

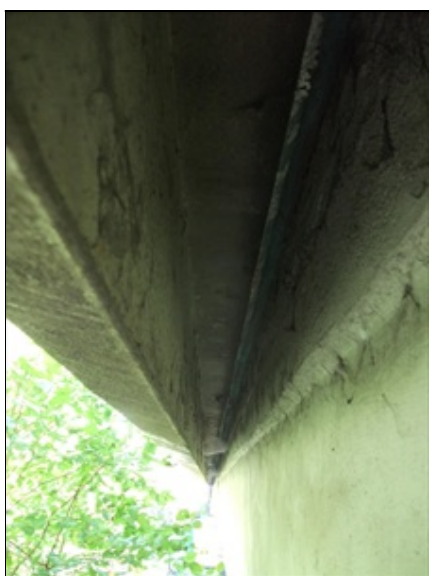
levá strana, korodující okapnice pod římsou
