Technická specifikace

na opravu živičného povrchu silnice

II/101 Kladno

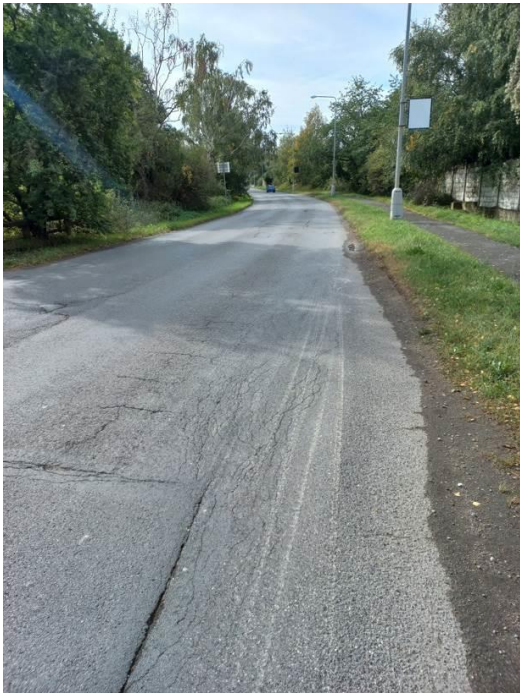
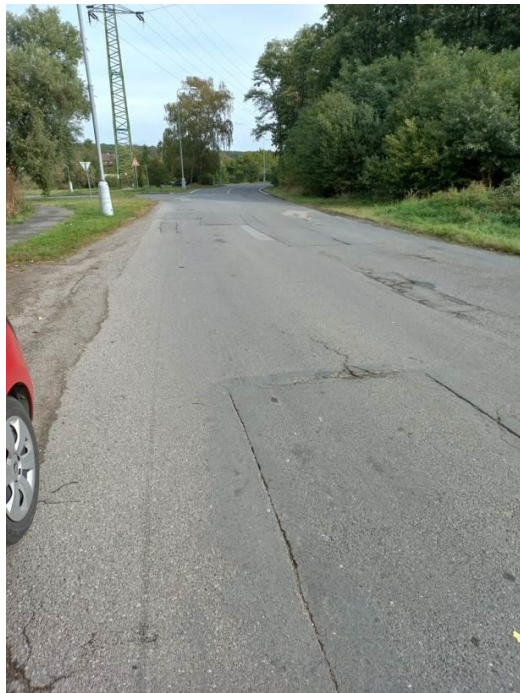
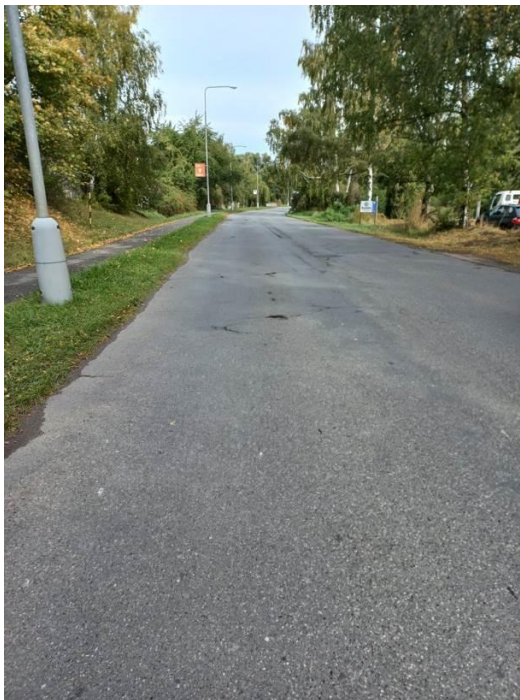
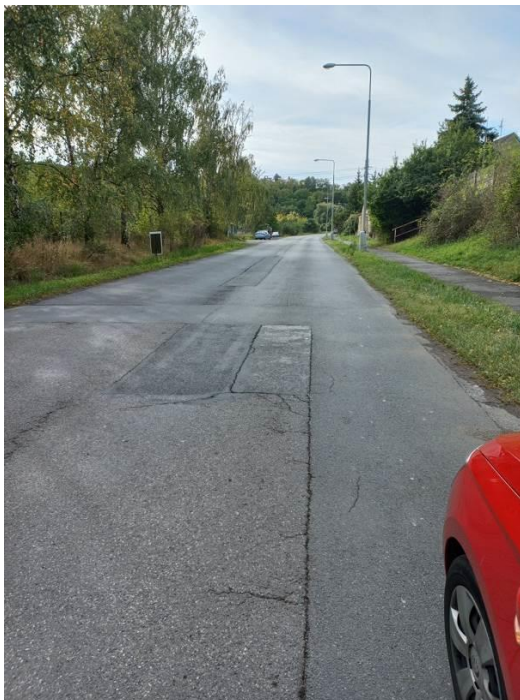
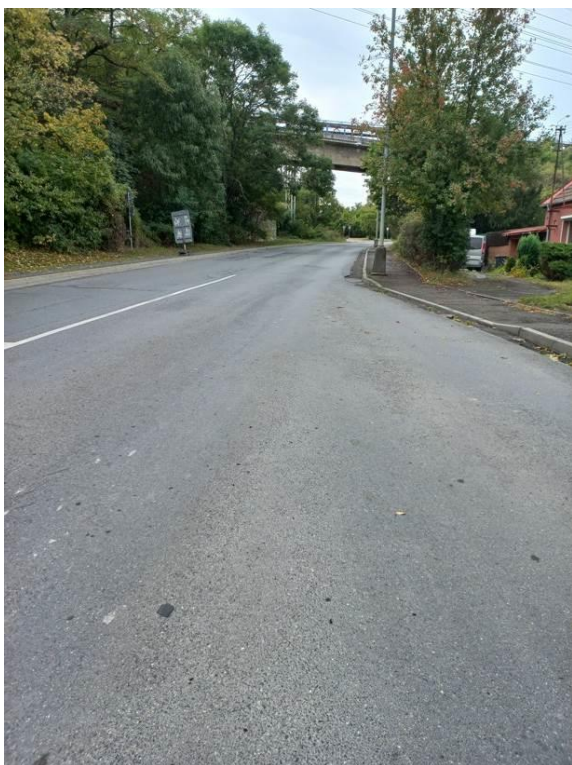
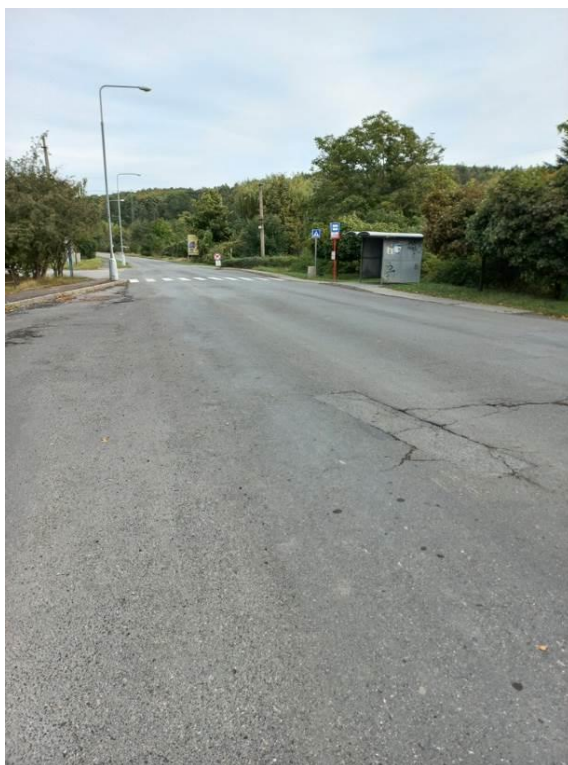
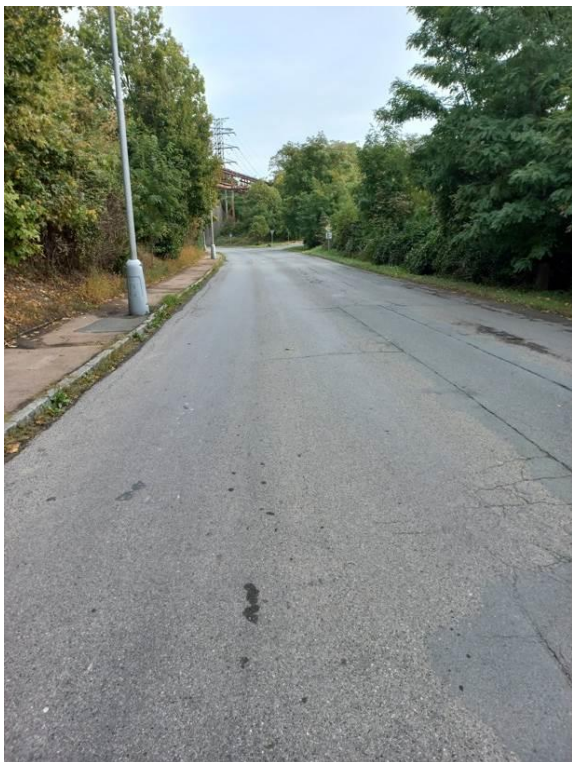
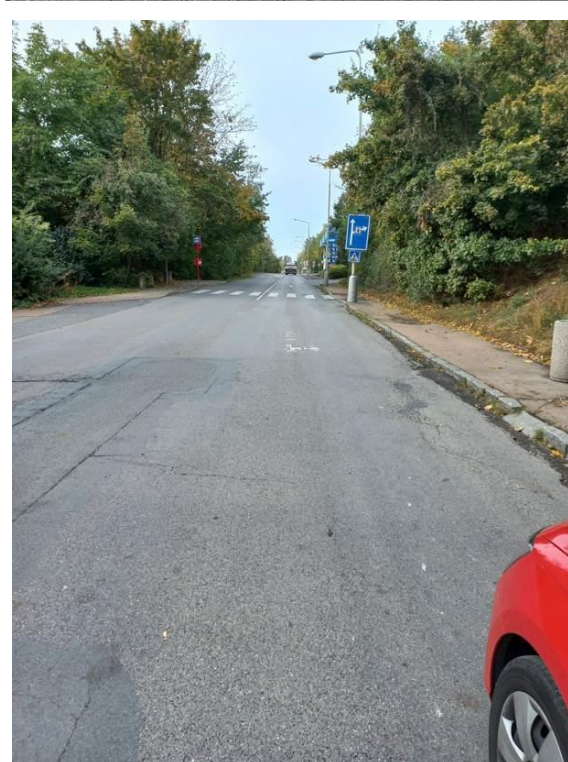
Fotodokumentace úseku řešeného silnice:

Jedná se o úsek komunikace II. třídy, úsek silnice v intravilánu Města Kladno, který se nachází v nevyhovujícím stavebním stavu, přičemž v současné době převádí jak intenzivní osobní, autobusovou, tak i nákladní dopravu. Povrch komunikace vykazuje jak ztrátu makrotextury tak i asfaltového tmelu s množstvím příčných i podélných trhlin, lokální tvorbou síťových trhlin, počínající tvorbou plošných rozpadů a následných výtluků.

Povrch vozovky je na konci životnosti a dochází k opakovanému vytváření výše zmíněných poruch, které odstraňujeme v rámci běžné údržby silniční sítě, jejich rozsah se zvětšuje. Opakované provádění lokálních oprav v rámci běžné údržby silniční sítě je ekonomicky neefektivní a optimálním řešením je provedení celkové opravy asf. krytu předmětné komunikace.

Oprava spočívá odfrézování živičného krytu do tl. 10 cm v celé ploše, očištění povrchu a aplikace spojovací postřik (modif. PS-CP 0,5 kg/m²). Dále bude položen asfaltový beton pro ložné vrstvy modif. ACL 16+ - 60mm rovněž se spoj. postřikem (modif. PS-CP 0,5 kg/m²) a položením asfaltového betonu pro obrusné vrstvy modif. ACO 11+ - 40mm.

V místech poruch konstrukčních vrstev silnice bude provedena lokální sanace konstrukčních vrstev v tl. 35cm. Konstrukce silnice bude obnovena položením vrstvy ŠD 0-63 v tl. 300mm, a položením asfaltového betonu pro podkladní vrstvy modifik. ACP 16+ v tl. 50mm.
