Most 10225-2

Most přes potok za obcí Vestec

HLAVNÍ PROHLÍDKA

Datum provedení prohlídky: 30.11.2022

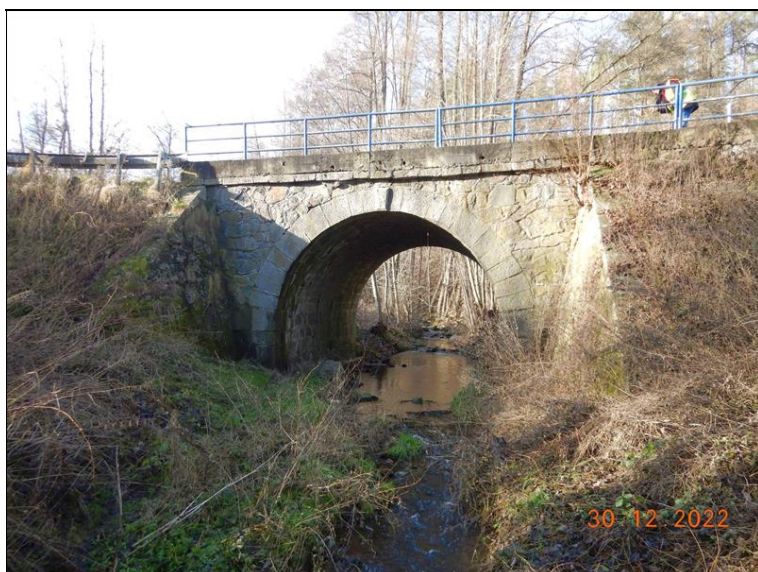
[3.1]	3.1	Vozovka	Na obou stranách vozovky jsou podélné trhliny, dochází k erozi svahů. Krajnice vozovky jsou znečištěny a porostlé náletovou vegetací.
[3.2]	3.3.1	římša	Římasy jsou provedeny z nekvalitního betonu. Na pravé straně mostu dochází k rozpadu římsy nad křídlem opěry O1. Povrch římsy je porostlý mechem a náletovou vegetací. Beton postupně degraduje.
[3.3]	3.5	Izolační systém NK	Nefunkční.

Celkový pohled zleva. Degradace betonu římsy.

[3]	2.1	Nosná konstrukce	Připravit rekonstrukci mostu. V rámci rekonstrukce musí být provedeno zajištění svahu, zajištění a oprava nosné konstrukce a spodní stavby, obnova systému odvodnění a zádržného systému mostu.
[4]	3.3.1	řimsa	Provést opravu říms v rámci celkové rekonstrukce mostu.

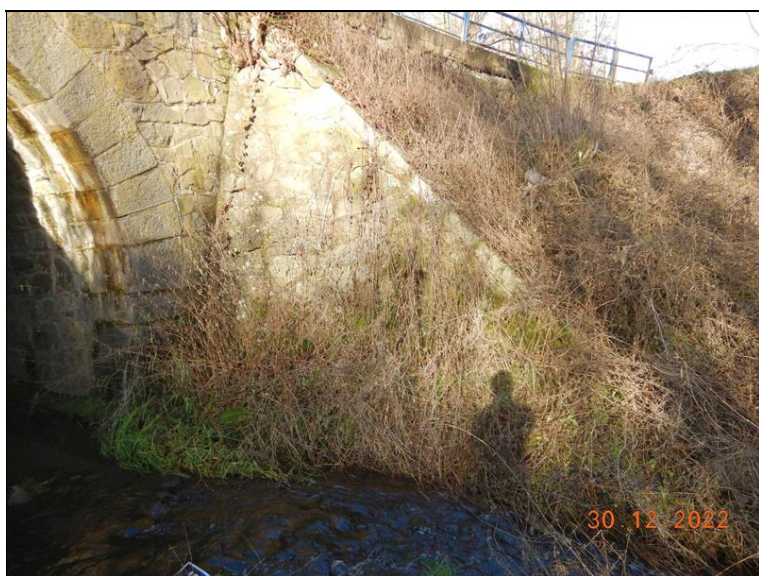
Pohled na levé křídlo opěry O1, silně zarostlé vegetací.

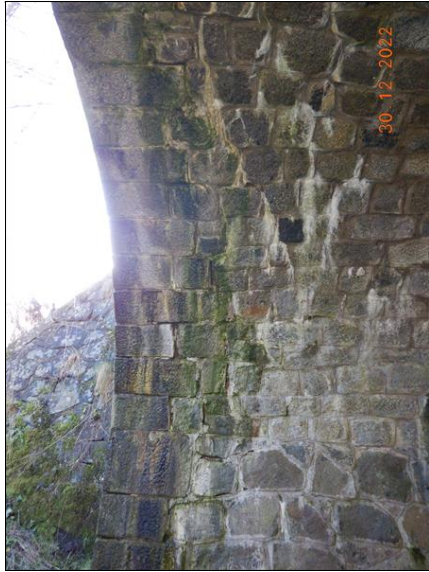
[2.1]	2.1	Nosná konstrukce	Na spodním líci NK jsou patrné četné průsaky a výluhy pojiva. Začínají se projevovat podélné trhliny. Postupně dochází k odtržení levého čela mostu a zároveň k erozi celé levé části komunikace. Stav nosné konstrukce se rychle zhoršuje.
-------	-----	------------------	---

Silné stopy zatékání na levé straně klenby (O2). Výluhu pojiva, na povrchu uchycené sinice/mechy. Lokálně poruchy spárování.

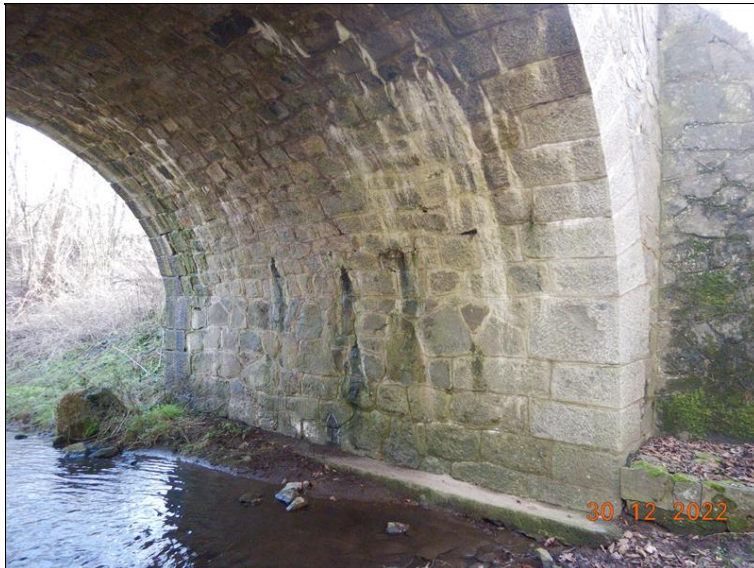
Silné stopy zatékání na levé straně klenby (O1). Výluhu pojiva, na povrchu uchycené sinice/mechy. Lokálně poruchy spárování.

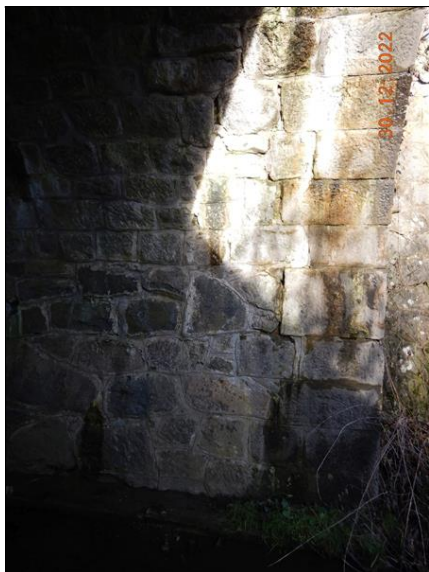
Detail poruch spárování na pravé straně.

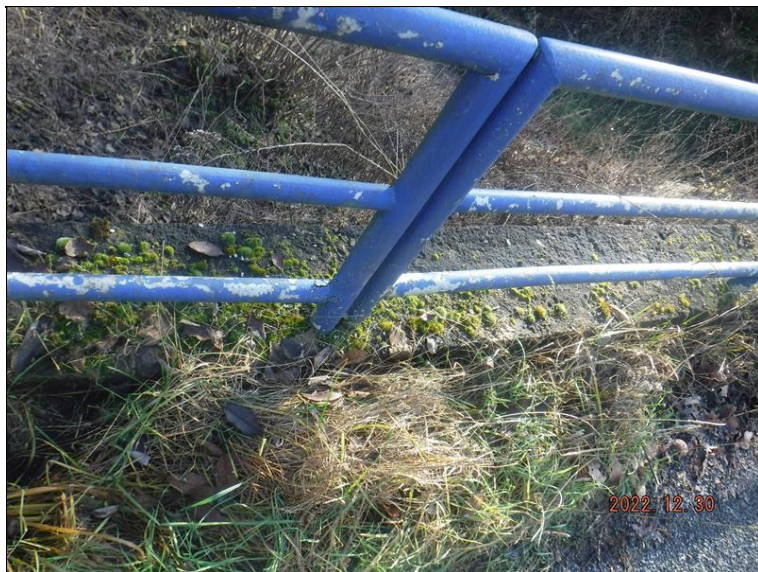
Na zábradlí jsou časté lokální poruchy PKO.

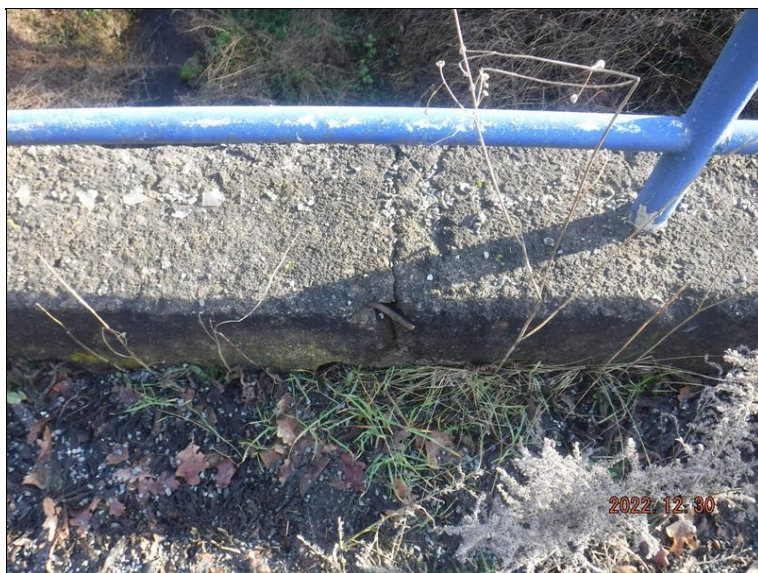
Detail povrchové degradace betonu říms, jednotlivé trhliny, lokálně odhalená výztuž.

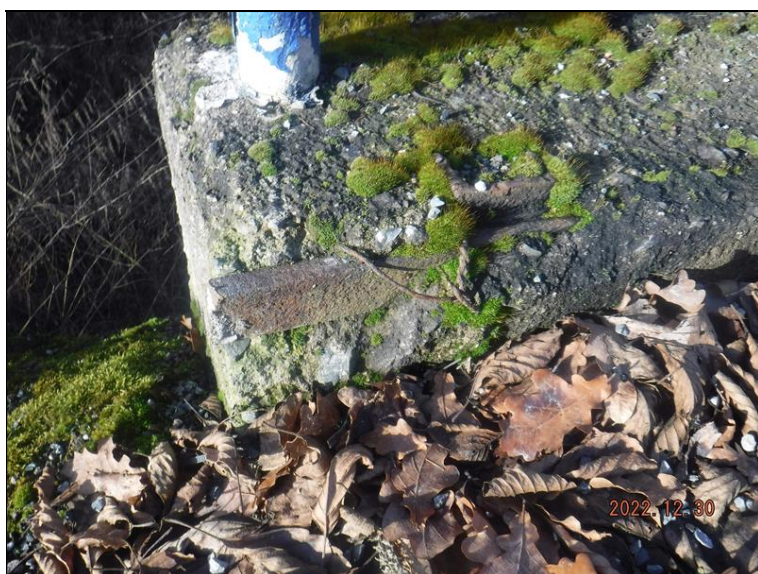
Detail vyčnívajícího rohové ocelového profilu v římsa. Římsy jsou porostlé mechy.

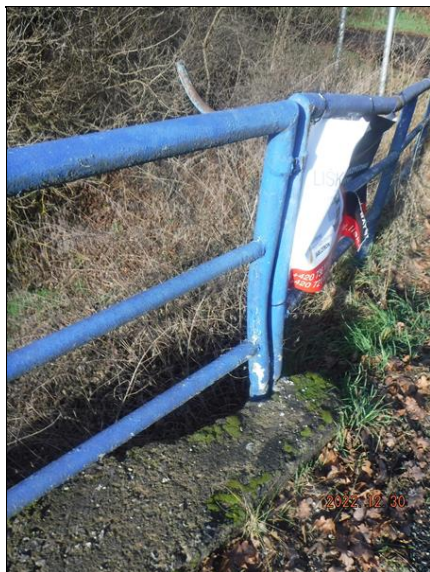
Detail silně zdeformované špatně kotveného sloupku zábradlí na pravé straně nad O1.

[1]	4.1	Svodidla/Zábradelní svodidla	Opatření z minulé HPM (2020) nebylo provedeno a zůstává v platnosti: Vzhledem ke stavu říms a zábradlí doporučuji instalovat na most do doby rekonstrukce betonová svodidla. Umístěna budou zároveň s vodícím proužkem a přesahovat budou alespoň 4 m za konce říms.
[2]	4.3	Dopravní značení, označení objektu	Upravit značky omezující zatížitelnost dle výsledků této HPM Vn=10 t, Vr=10 t.

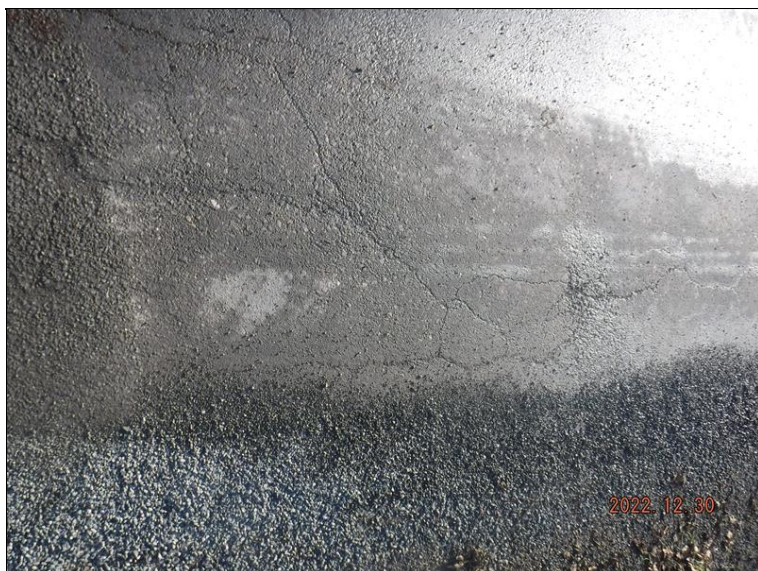
Ve vozovce jsou sítě trhlin.
