# **Most 11711-1**

Most přes Červený potok v obci Osek

## **HLAVNÍ PROHLÍDKA**

Datum provedení prohlídky: 14.12.2022

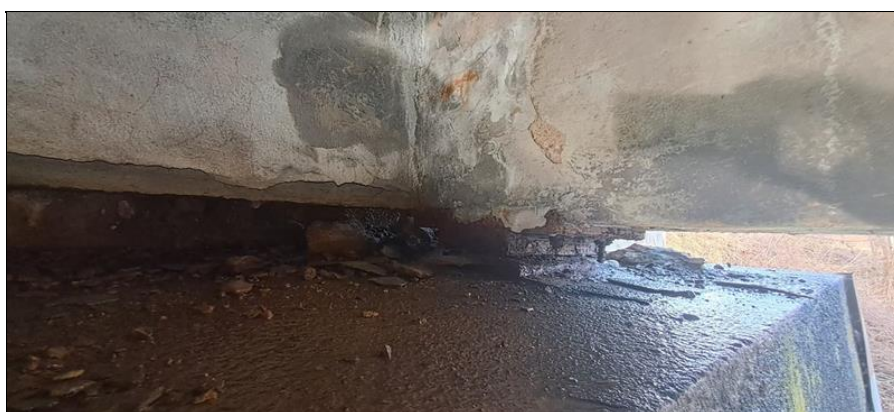
Ocelová ložiska korodují. Na krajní ložiska silně zatéká, ložiska šupinovitě korodují a povrchově se vrstvy odlupují

Ložisko na OP02(PS) - koroze, zatékání dilatační spárou na ul.práh

| [9] | 2.2 | Ložiska, klouby | Provizorně ošetřit v horizontu 2 let, opravy řešit v rámci rekonstrukce mostu |

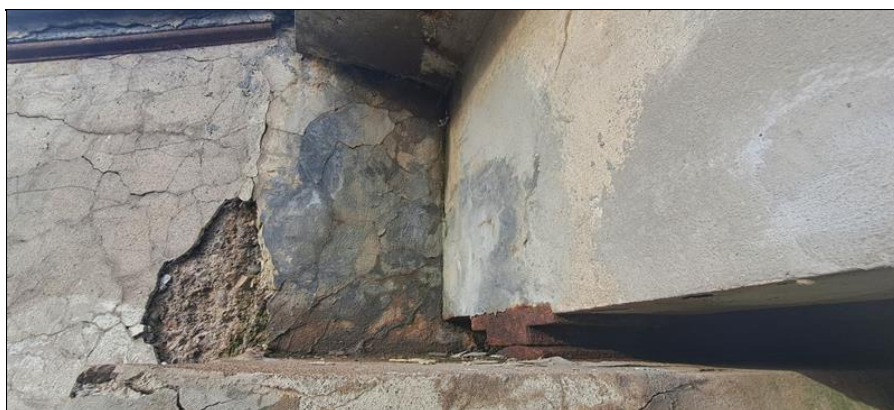
Ložisko na OP02 (LS) - koroze ložiska, potřhaná omítka zdiva a jeho rozpad

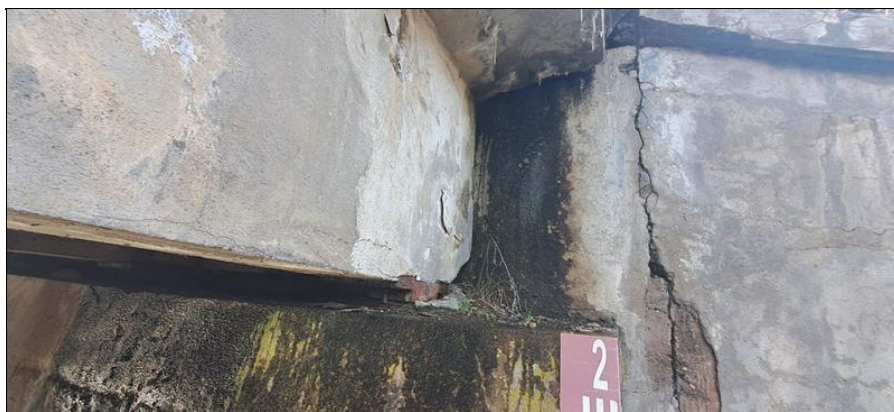
| [1.2] | 1.2 | Mostní podpěry křídla a čelní zdi | Závěrná zídka na opěře OP02 je mokrá, do konstrukce zatéká přes dilatační spáru. Na úložný práh opěry OP02 pod krajním nosníkem PS (na výtoku) značně zatéká, jsou patrné trhliny ve spárách. Spára mezi OP02 a navazujícím křídlem PS je značně provlhlá s průsaky vody, beton je podél spáry potrháný a rozpadá se. Úložný práh opěry OP01 vykazuje pod dvěma krajními trámy vodorovné trhliny jsou trhliny na vtoku, na výtoku je poškozen šikmou trhlínou pod dvěma krajními trámy na výtoku. Do dilatační spáry OP01 zatéká, spára není dostatečně zatěsněna, závěrná zídka je na výtokovém boku a lici potrhána. |

OP02, PS, dilatace - detail -  
průsaky, trhliny ve zdivu

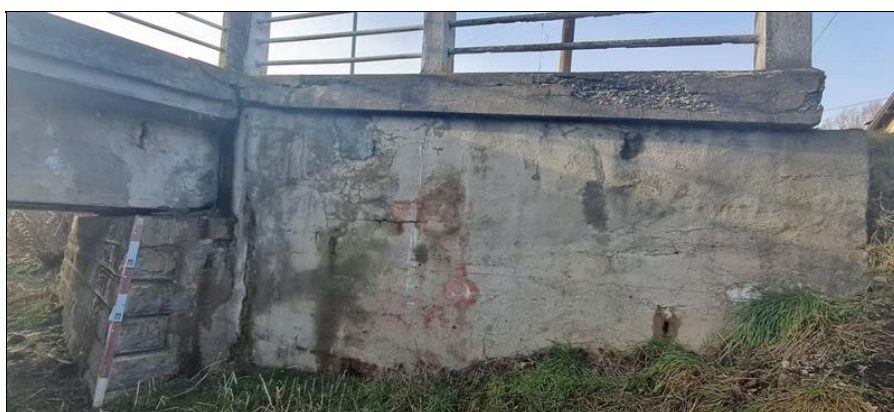
V napojení pravého křídla opěry O1 degraduje beton. Na levém křídle opěry O1 jsou v torkretu trhliny, torkret odpadá. Omítka PS křídla u OP02 je potrhána síťovitým systémem trhlin, jsou patrné známky průsaků a zatékání vody do konstrukce, z trhlin se vyplavuje pojivo, omítka je místy odtržená. Na styku křídla na opěru je křídlo odtrženo svislou trhlinou s průsaky a odtrženou omítkou. Omítka LS křídla opěry OP02 je síťovitě potrhána, na styku křídla s opěrou je v horní části odtržená omítka, pod římsou koroduje kovová chránička (neověřováno odůvodnění)

OP02, PS, křídlo - stav omítky,  
zdiva a řimsy

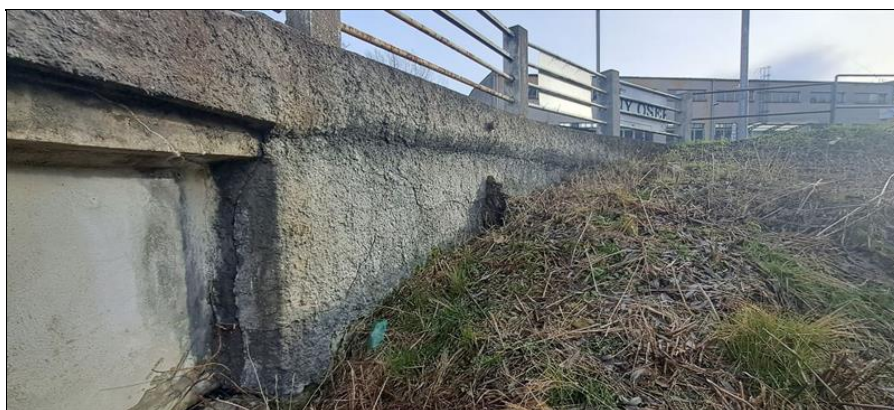
OP01, LS, křídlo - stav omítky

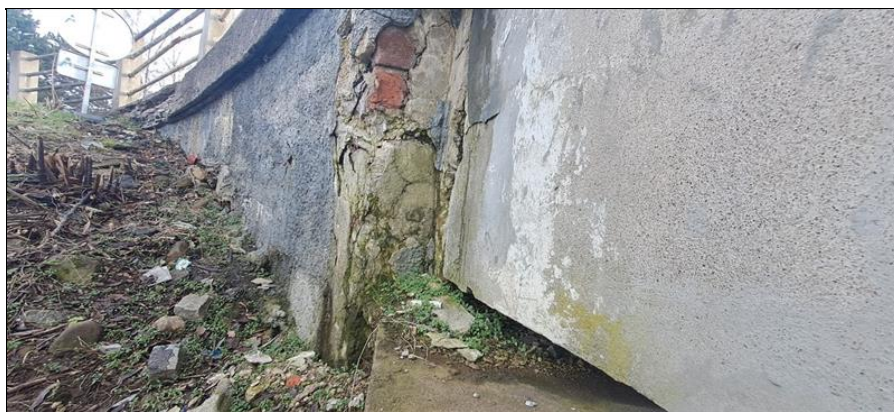
Závěrní zídka u OP01 je odtržena vodorovnou trhlinou nad úložným prahem mezi 1.-5.trámem

OP01, PS křídlo a záv.zídka

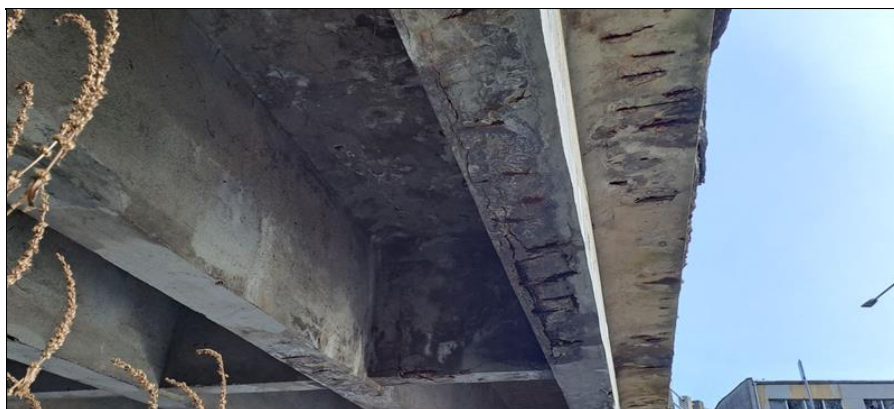
1. návodní trám je v dolní části potrhán v krysích vrstvách, ve 1/3 rozpětí před OP02 je na podhledu odhalena nosná a třmínková výztuž, která povrchově koroduje, na bočním líci trámu z návodní strany jsou patrné průsaky s výrony pojiva, na podhledu se objevují krápníčky. Z povodní strany je 1.trám také potrhán v krajní části před OP02, s výrony pojiva a odlupující se krycí betonovou vrstvou. Zhruba v 1/2 rozpětí směrem k OP01 je v dolní části vodorovná trhlina š. 2 mm, stěny trámu jsou potrhány, místy s výluky pojiva

1.návodní krajní trám

| [4] | 2.1 | Nosná konstrukce | Zajistit osazení betonových svodidel - zúžit dopravní prostor a odlehčit zatěžování krajních trámů |

| [8] | 2.1 | Nosná konstrukce | Provést diagnostický průzkum mostního objektu a na jeho základu rozhodnout o vhodném způsobu rekonstrukce. Zahájit přípravu pro celkovou rekonstrukci mostního objektu (projekt, stavební řízení a povolení) |

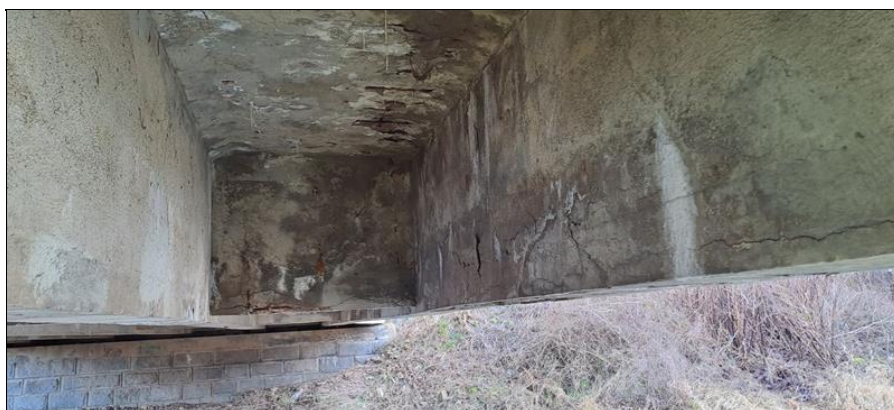
Podhled mostovky vykazuje průsaky, s odtrženými krycími vrstvami a korodující odhalenou výztuží - u příčniku před OP02 mezi všemi trámy. Průsaky z mostovky stékají po bocích trámů. Příčník před OP02, mezi 1.a 2.trámem, je v dolní části potrhán, trhlínami prosahuje vody s výluky pojiva, na podhledu je odhalena korodující výztuž. Průsaky jsou patrné na příčniku před OP02 mezi 4. a 5.trámem (z návodní strany).

Příčnick a mostovka mezi 1. a 2.trámem z návodní strany ,  
pohled od OP02

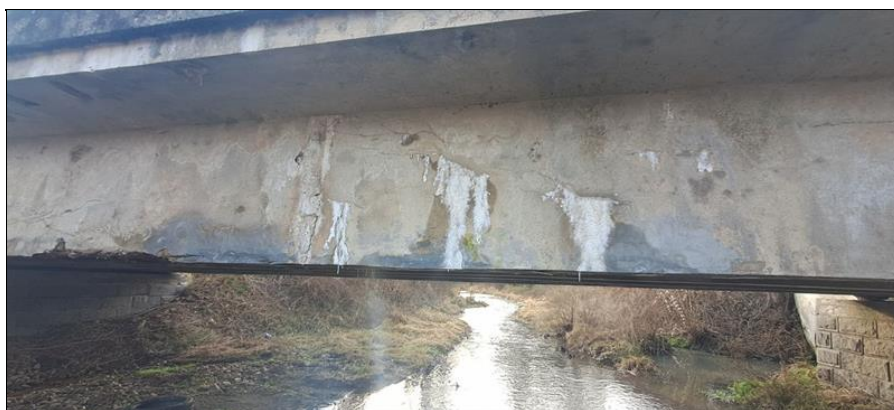
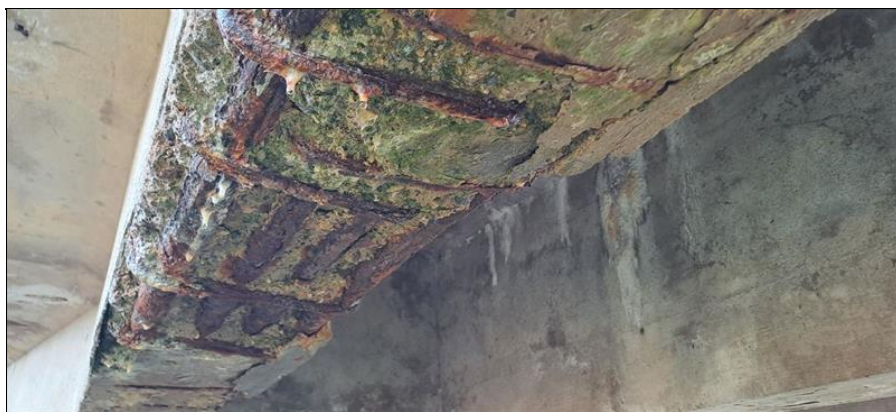
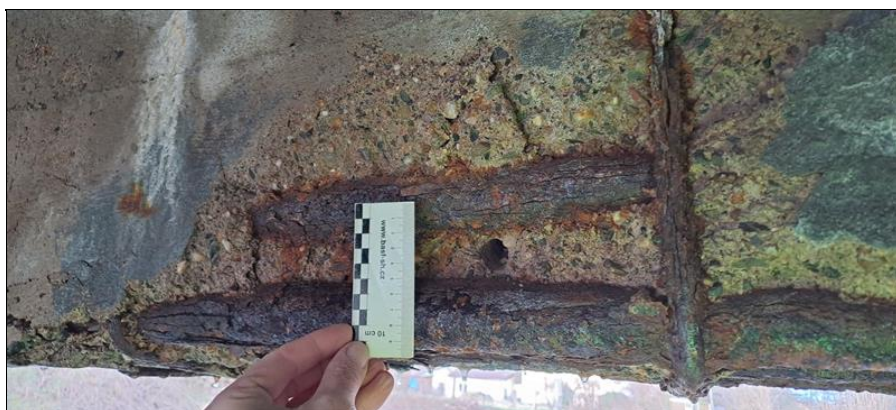
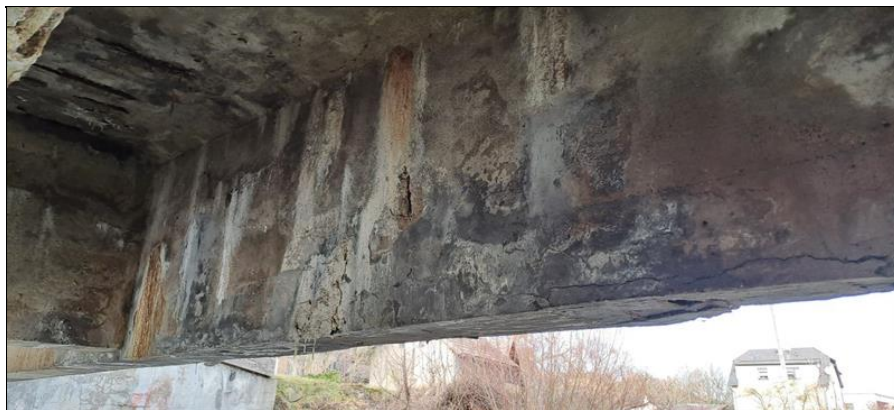
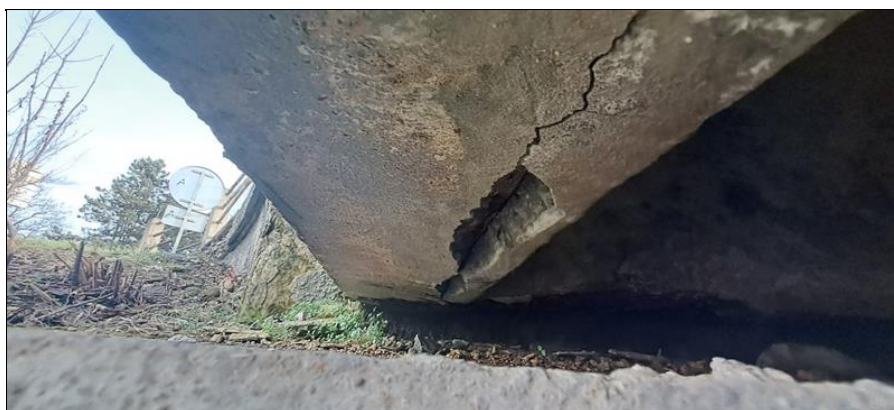
5.trám (1. na povodní straně) vykazuje ve stěnách v 1/2 rozpětí průsaky s výluky pojiva a krápníky na podhledu, ve 1/3 před OP01 je na podhledu trámu odtržena krycí vrstva betonu, s odhalenou nosnou výztuží a třmínky, výztuž koroduje (předpokládané oslabení 20-50%) s rozpadem prutů, dále jsou jkrycí vrstvy potrhány, velké průsaky jsou v oblasti odpadu mostního odvodňovače, na návodní straně trámu. Betonu trámu byly ponechány bednicí dřevěné lišty. Na 4.trámu z návodní strany se vine vodorovná otevřená trhlina š.5mm, trám je potrhán svislými trhlínami š. 0,1mm. na boku výluky pojiva. Kolem mostních odvodňovačů zřejmě průsaky, krycí vrstvy odpadlé a odhalena korodující výztuž.

5.trám (PS)

| [1] | 2.1 | Nosná konstrukce | Zajistit vhodná opatření pro snížení zatížení krajních trámů |

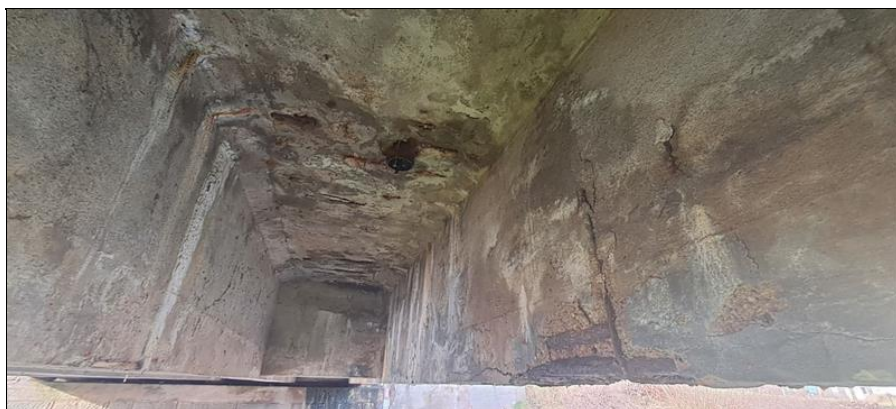
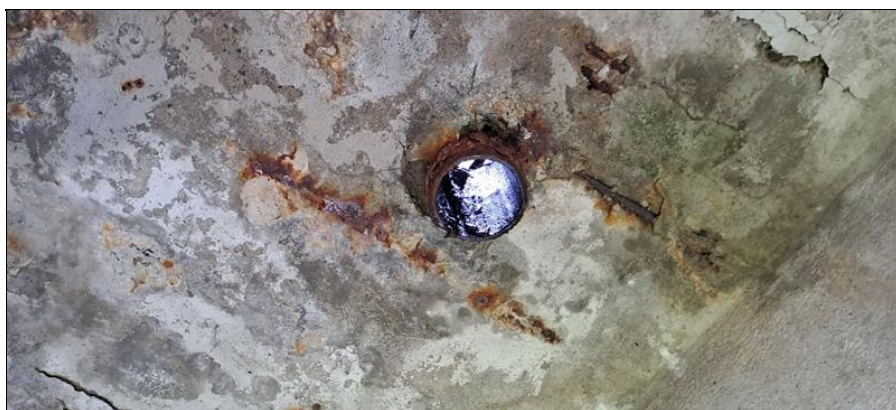
[4.1] 4.8 Odvodnění Svislé svody odvodňovačů jsou krátké a způsobují volný odkap vody na trámy, jsou patrné průsaky do mostovky kolem odvodňovačů

Mostní odvodňovač (PS)

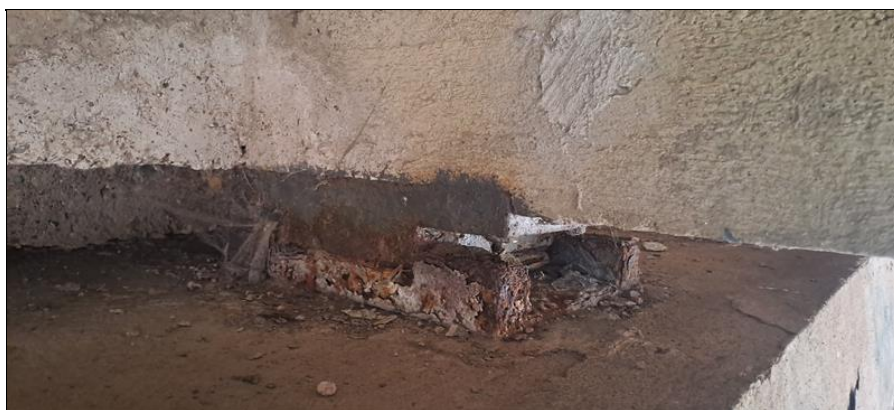
Ložisko na OP01

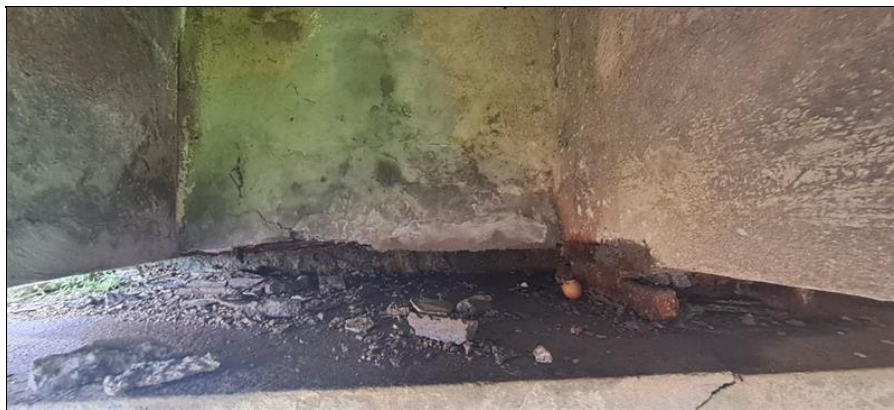
Nad OP01 je konzolová část podporového příčniku NK v dolní části na PS potrhána mezi 1. trámem a trámem rozšíření, dolní krycí vrstva je odtržena, odhalená výztuž povrchově koroduje. Na LS je krajní konzolová část také potrhána, z odtrženou spodní hranou a korodující výztuží. Nad OP02 je koncový příčník potrhán vodorovnou trhlinou v dolní krycí vrstvě, sanované vrstvy se trhají.

Příčnick nad OP01 (PS)

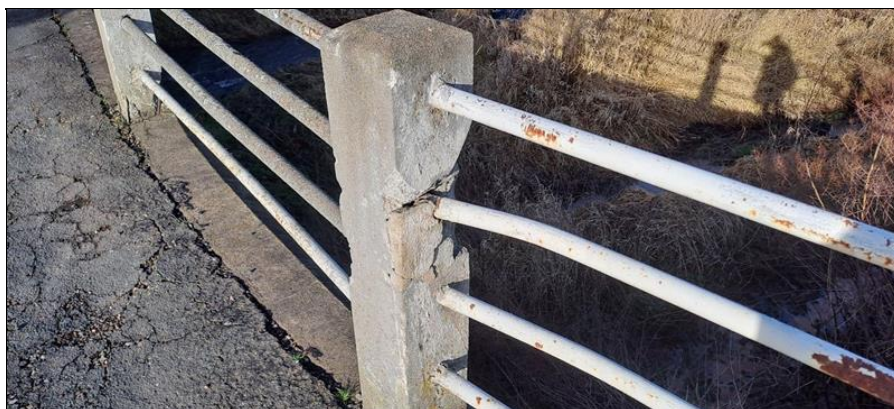
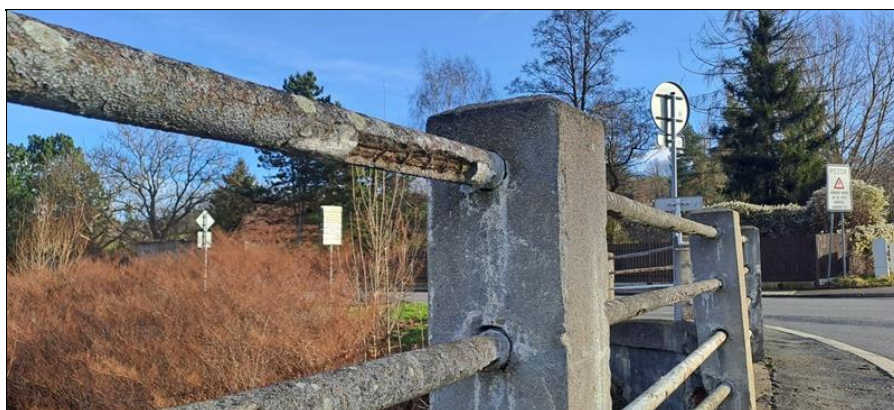
[4.2] 4.2 Zábradlí Betonová madla zábradlí se místy rozpadají, je obnažená korodující výztuž. Ocelová madla korodují, vrchní nátěr se odlupuje. Betonové sloupky jsou potrhány, u některých je při patě odražená krycí vrstva a odhalena korodující výztuž. Na PS je nefunkční dilatace zábradlí, madlo je mezi sloupky propojeno. Ve 2., 5., 7. zábradelní výplni PS znatelná deformace madel s potrháním sloupkem (asi od nárazu vozidla), ve středu mostu s vykloněným sloupkem.  
řed opěrou O1 vpravo je ohnuté. V patě sloupků je místy odpadlý beton a výztuž je obnažená

Zábradlí na PS

| [14] | 4.2 Zábradlí | Opravy směřovat k celkové rekonstrukci mostu, provizorně řešit výměnu zábradlí v horizontu 2 let |

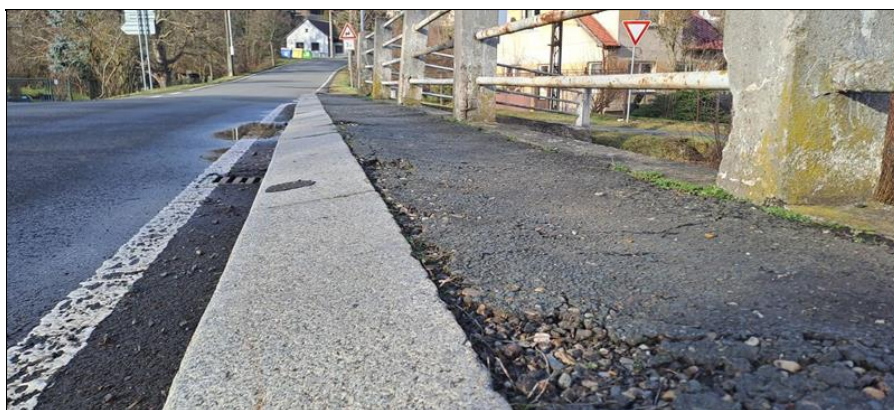
[3.1] 3.1 Vozovka špatně vyspádovaný povrch cca za odvodňovačem na PS, cca 1/2 rozpětí  
výtluk na hraně s křižovatkou před OP01

[3.2] 3.2 Chodníky Asfaltový povrch na obou chodnících se rozpadá, je příčně až síťovitě potrháný, místy s výtluky a rozpadem povrchové vrstvy, s otevřenými spárami mezi obrubníky a římsou, kde se objevuje uchycená travní vegetace, nad opěrami nejsou přiznány dilatace mostu

nerovnosti povrchu chodníku a  
vozovky (PS)

| [5] | 3.1 | Vozovka | Provést opravu povrchu |

| [11] | 3.2 | Chodníky | Provést opravy povrchů a vyspádování, způsob a rozsah opravy koordinovat v návaznosti na časový horizont rekonstrukce mostu |

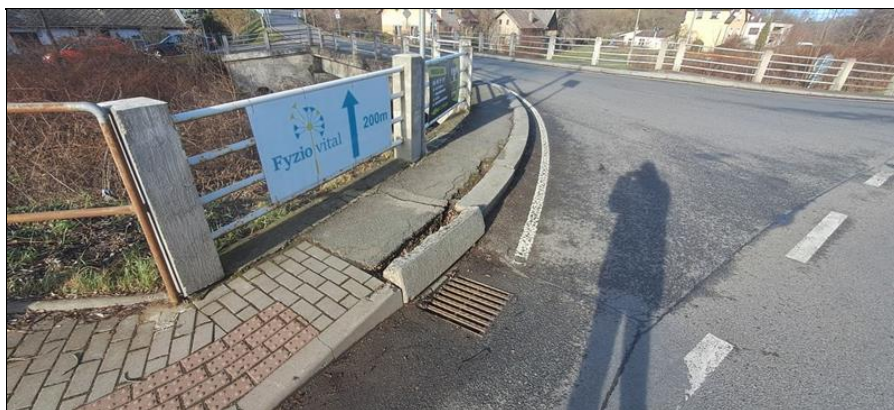
[3.4] 3.3.2 obrubník Na mostu nejsou spáry mezi obrubníky těsněny, na levé straně mostu z křižovátky před OP01 je vyklopený obrubník, u uliční vpusti a přechodu pro chodce (případný úraz může mít právní následky)  
na vjezdu do mostu před OP01, PS je obrubníkový nášlap výšky je 70 mm, nemá funkci přejezdného obrubníku

Vyklopení obrubník (LS)

| [2] | 3.3.2 | obrubník | Opravit vyklopený obrubník - nebezpečné místo jak z hlediska silničního provozu tak z pohledu pěších - případný úraz či havárie může mít právní důsledky |

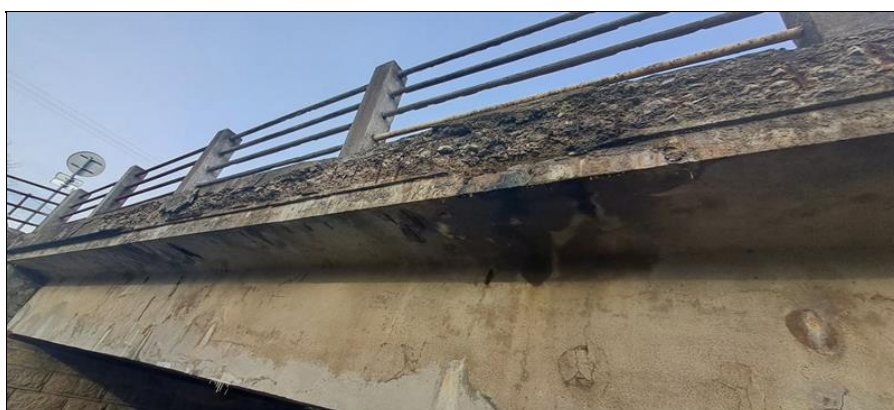
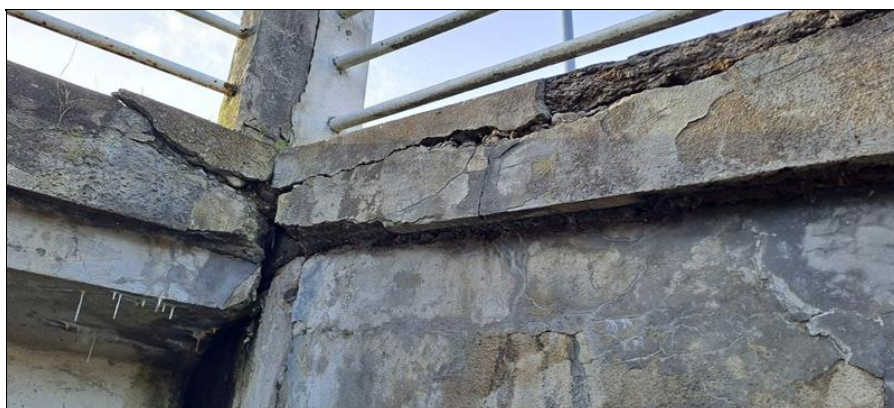
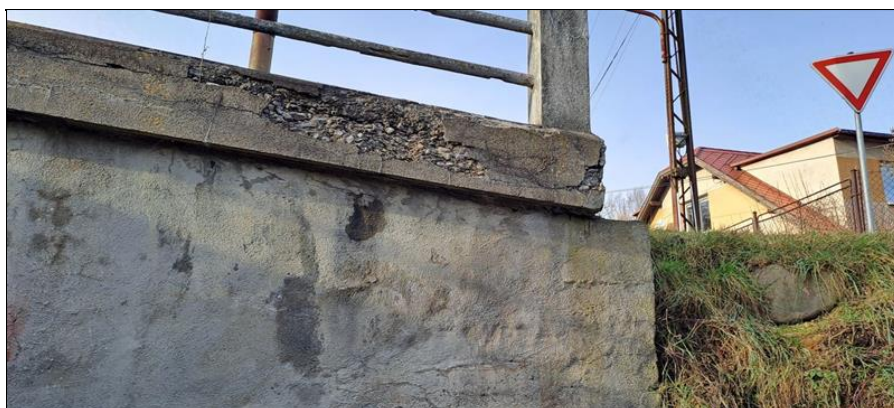
[3.3] 3.3.1 římsa Na pravé římse není provedena dilatační spára, beton se u opěr drtí. Na pravém kraji opěry OP01 je beton římsy vydrolený. Na konci pravého křídla opěry OP02 je římsa vydrolená. Bok levé římsy hloubkově degraduje, výztuž je obnažená s korozi

Římsa na návodní straně

| [12] | 3.3.1 římsa | Opravy směřovat k celkové rekonstrukci mostu |

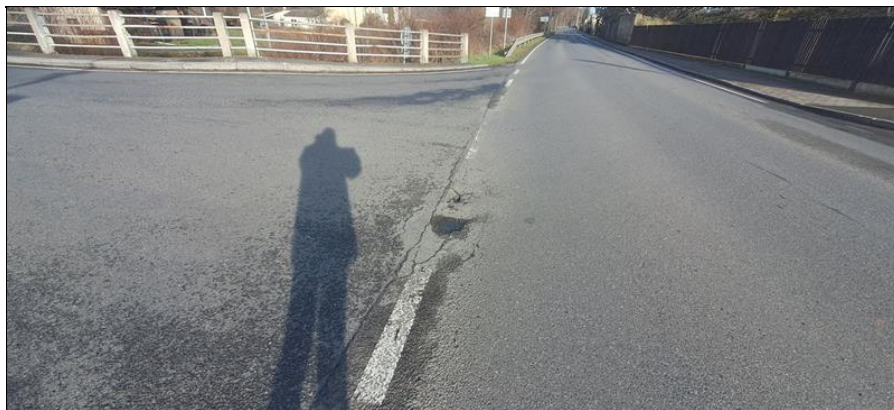
Vozovka v křižovatce - výtluk
