D.1.1.a | Technická zpráva

a) Základní popis předmětu stavebního záměru

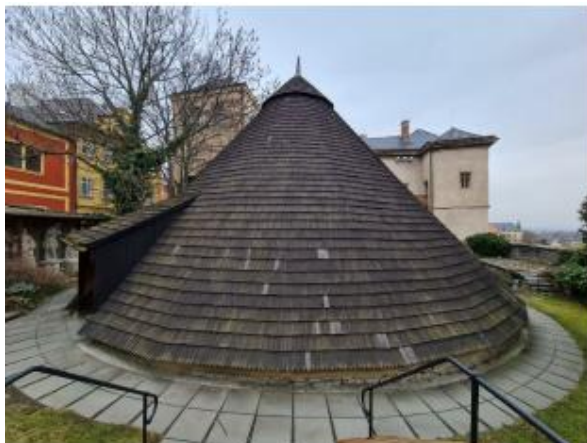
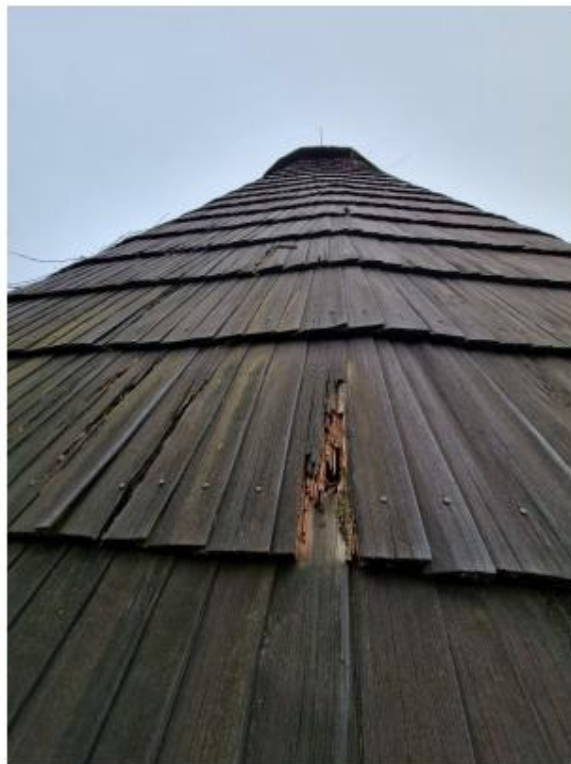
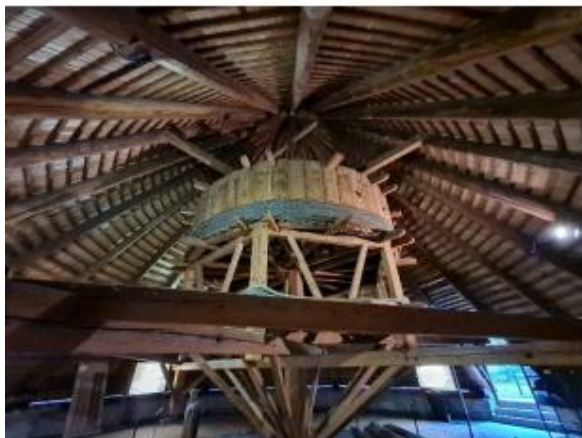
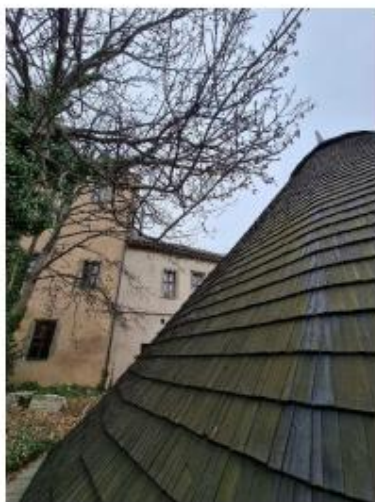
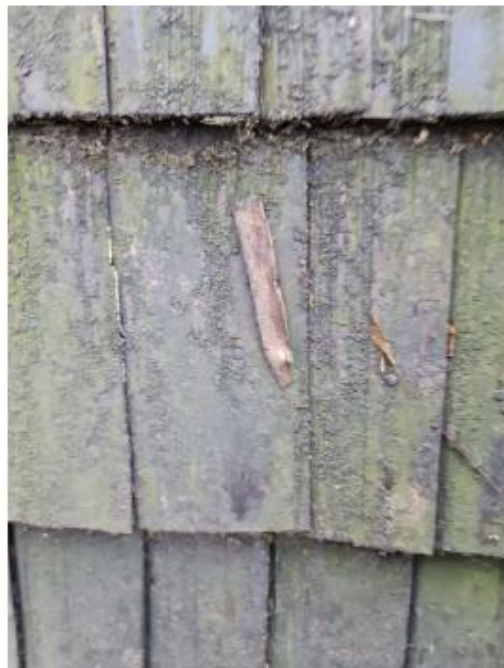
Velký trejv u muzea. Stávající šindelová krytina je místy zvětralá, napadená mechy a lišejníky. Některé jednotlivé šindele nesou stopy napadení hnilobou a poškozeným povrchem zatéká do podkroví. Nejhorší situace je na místech s nízkým osluněním na severní a severozápadní straně pod vzrostlým jasanem a nad vstupy, kde jsou střechy s malým sklonem.

Vzhledem ke stavu střech, hlavně nad vstupem do podzemí, navrhuji výměnu dožilého šindele za nový štípaný, výhradně modřínový, ošetřený impregnačními prostředky proti dřevokazným škůdcům, položený jako dvojité krytí. Šindel bude položen na ošetřené laťování min 60x40mm. Bude prověřen stav oplechování, hrotnice a dalších prvků krovu, a případně provedena jejich oprava nebo při silném poškození výměna za nové prvky shodného tvaru a profilace. Zrovna tak bude po sejmutí prověřen stav dřevěného tesařského žlabu a kovaných konzol. Po opravě a ošetření budou tyto prvky opět navraceny na původní místo.

Zhruba po roce je třeba celou střechu zkontrolovat a ošetřit vhodným impregnačním prostředkem na bázi oleje (např. dřevní tér). Toto ošetření by se mělo následně aplikovat každý 3-5 rok z důvodu prodloužení životnosti krytiny. Dalším nutným opatřením je pravidelná údržba zeleně kolem střech – sestřih větví stromů nad střechou v areálu muzea a likvidace popínavých rostlin kolem trejvu nad vstupem do dolu.

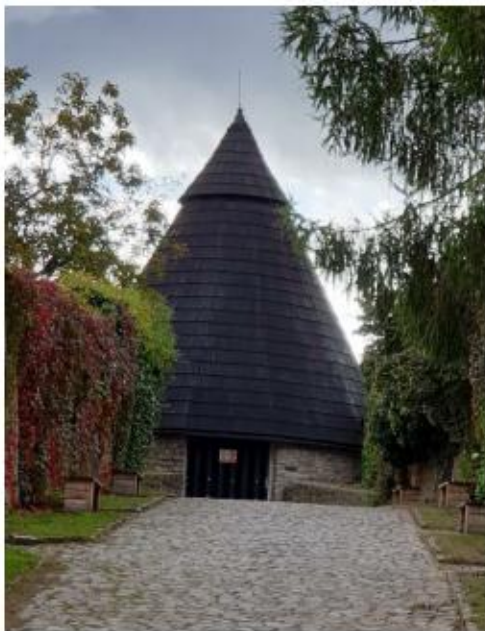
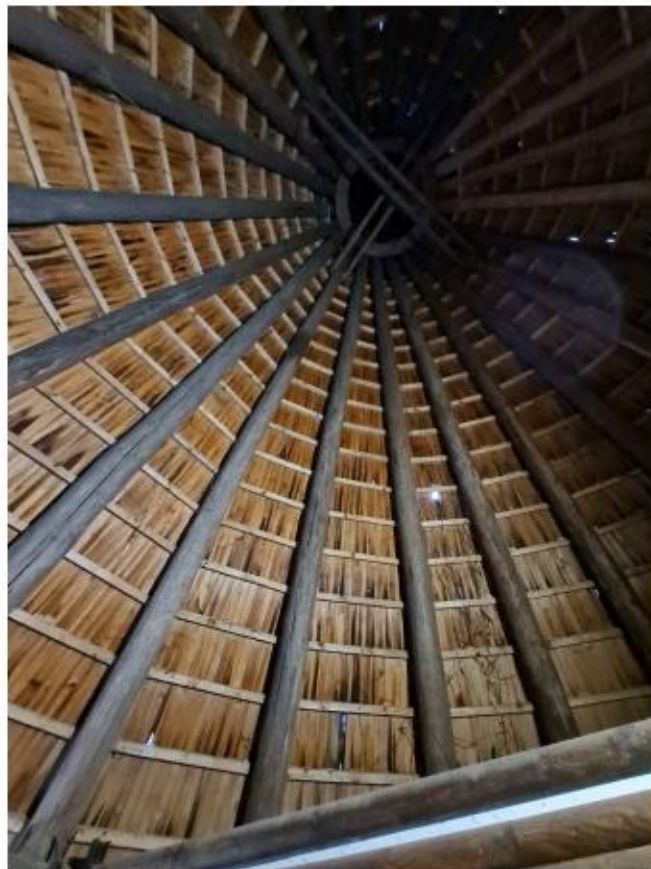
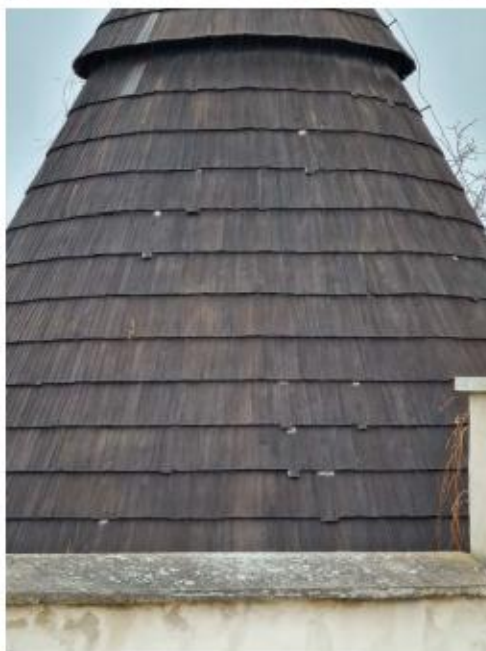
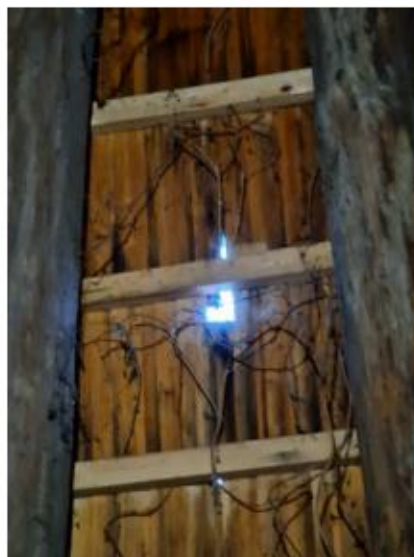
Malý trejv nad vstupem do dolu. Tato střecha je zakrytá jednoduchým dřevěným šindelem dlouhým 50 cm. Šindel je značně poškozený hnilobou, část střechy je pokryta vegetací pnoucích rostlin, která otvory ve střeše proniká i do interiéru. Střecha je v havarijním stavu a neplní již svoji funkci. Nelze ani vyloučit poškození a napadení krokví z kulatiny.
